Holzfassaden Reinigung

Massnahmen zum Unterhalt von unbehandelten Holzfassaden

Forschungsbericht

Berner Fachhochschule
Architektur, Holz und Bau

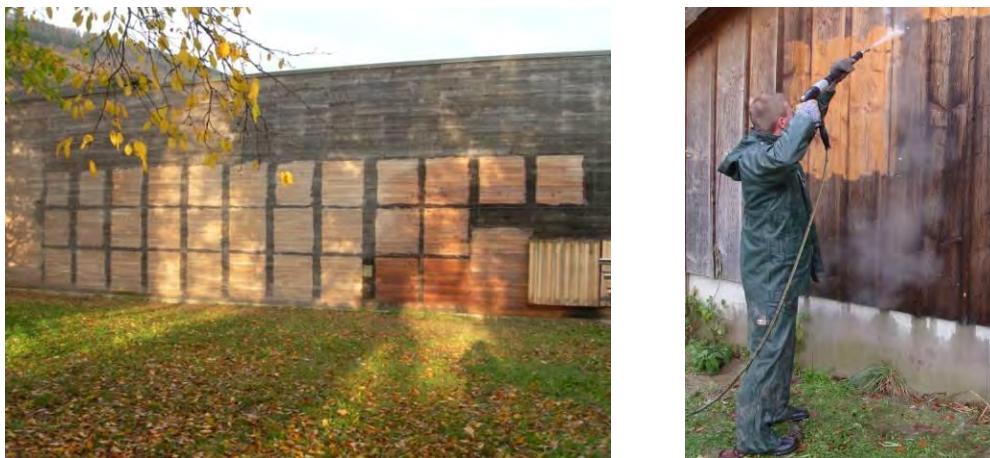
Abbildung 1: Versuchsfelder und Reinigung an der Fassade 1(rechts) und der Fassade 4 (links).

Die Beispiele an der Fassade 1, 3 und 4 sind in den unten stehenden Abbildungen zu sehen (Abbildung 1 und Abbildung 2).

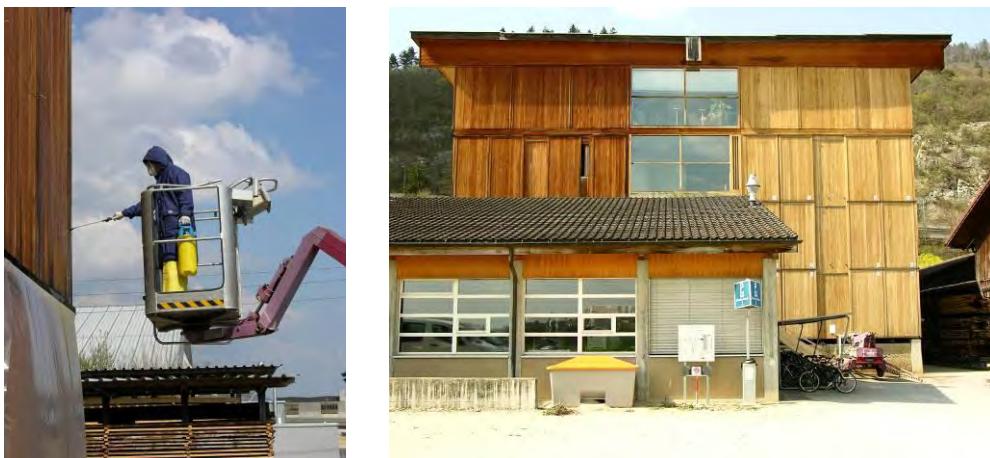
Abbildung 2: Vorbehandlung mit Chemikalien (links) und Versuchsfelder (rechts) an der Fassade 3.

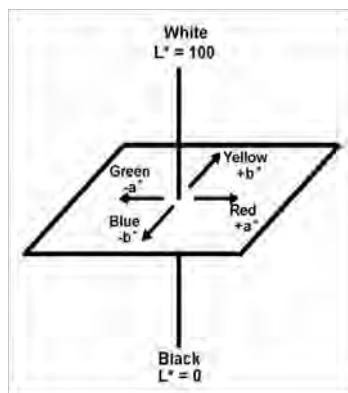
Abbildung 3: $L^*a^*b^*$ Farbsystem.

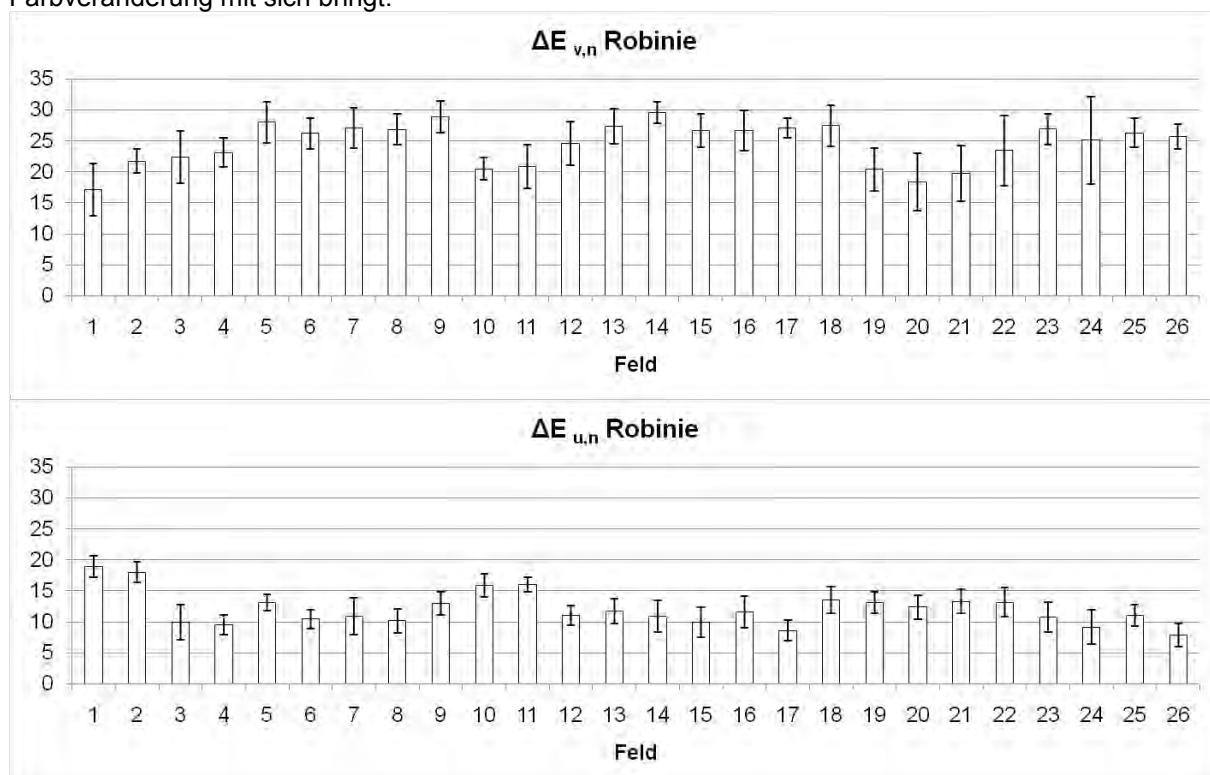
Abbildung 4: Farbänderungen $\Delta E_{u,n}$ und $\Delta E_{v,n}$ mit Standardabweichung der Fassade 1 (Robinie).

Bei der vergraute Fassade 1 (Robinie) wurden die Farbmessungen vor und nach der Reinigung, sowie an einer geschliffenen Fläche als Referenz für die ursprüngliche Farbe durchgeführt. Das $\Delta E_{v,n}$ ergibt Werte im Bereich von 15 bis 30 (Abbildung 4). Das bedeutet, dass die Reinigung eine deutliche Farbveränderung mit sich bringt.

Je geringer der durchschnittliche Farbunterschied ($\Delta E_{u,n}$) ist, desto mehr nähert sich die Farbe der Versuchsfelder der ursprünglichen Farbe an. Wenn ΔE höher als 10 ist, empfindet dies das menschliche Auge als Farbunterschied.

che Auge als unterschiedliche Farben. Bei den Versuchen an der Fassade 1 (Robinie, ergaben sich bei einigen Reinigungsparametern relativ gute $\Delta E_{u,n}$ Werte wie zum Beispiel die Versuche Typ 4, 17, 24 und 26 (Abbildung 4). Für diese Felder nähert sich die Farbe relativ gut der ursprünglichen Farbe an.

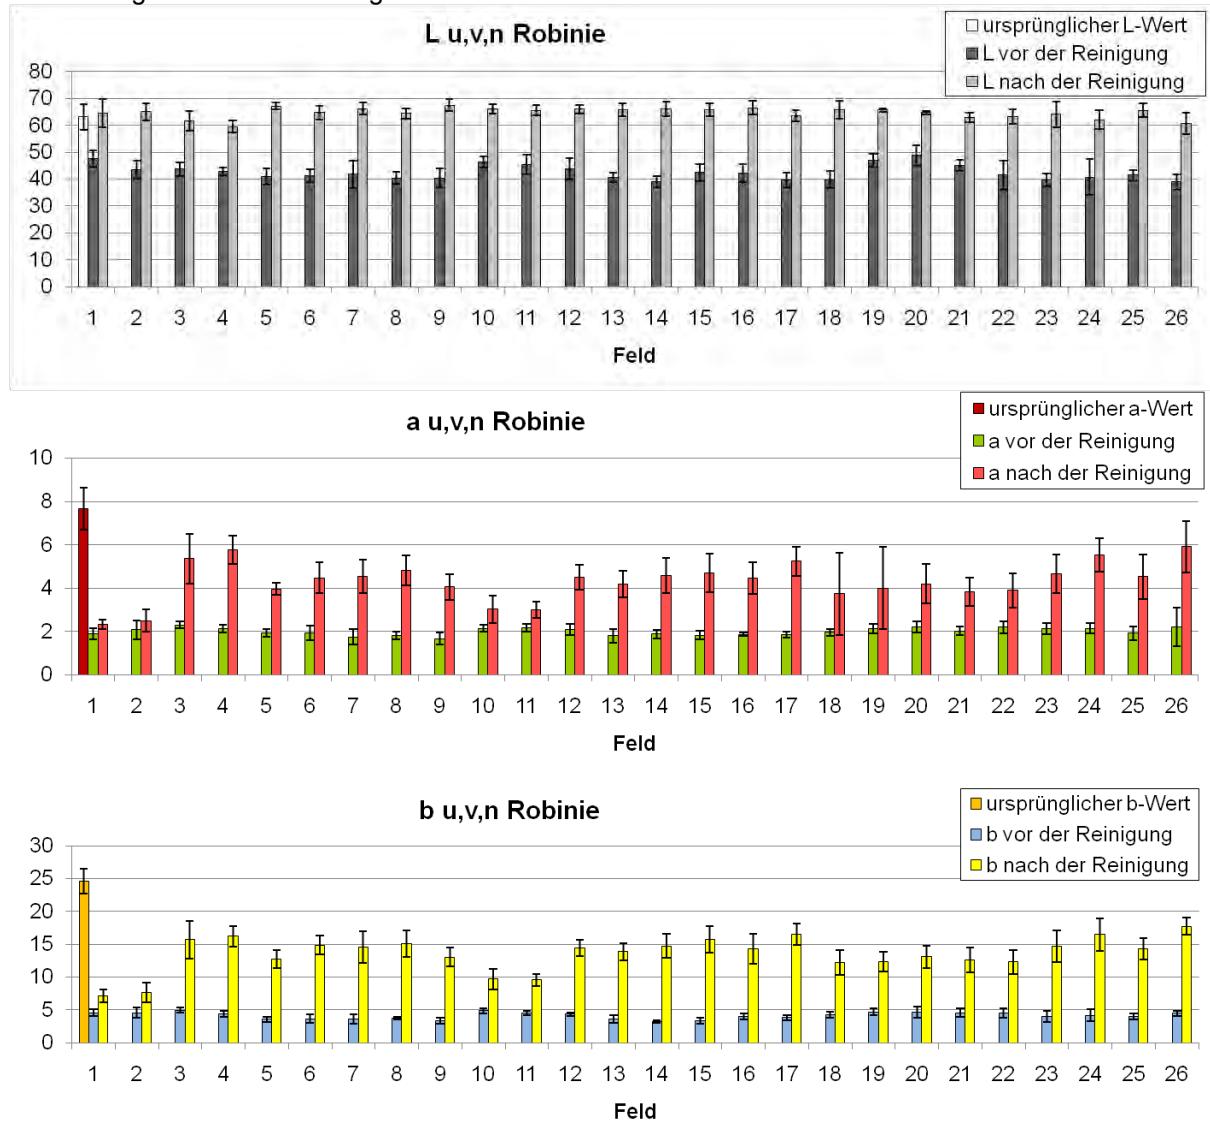
Abbildung 5: Farbänderungen (L, a und b) mit Standardabweichung vor und nach der Reinigung der Fassade 1 für alle Felder.

Der gemessene L-Wert (weiss) an diesen Versuchsfeldern liegt im gleichen Bereich wie der L-Wert der ursprünglichen Farbe (Abbildung 5). Nur die a-Werte (rot) und b-Werte (gelb) sind geringer wie bei der ursprünglichen Farbe (Abbildung 5), was die Fassade blasser erscheinen lässt im Vergleich zu der ursprünglichen Farbe. Die Anwendung von rotierenden Bürsten (Natur oder Nylon Haare) verursachten einen hohe $\Delta E_{u,n}$ Wert, was die Anwendung von Bürsten ausschliesst. Die Behandlung mit Wasserdampf ergab weniger zufriedenstellende Resultate wie die Behandlungen mit Düsen. Der Wasserdruk ermöglicht einen Abrieb der Schmutzpartikeln und ergab somit bessere Resultate. Bei der a-Wert Messung zeigen die Felder, die mit Dampf behandelt wurden (9, 18, 19, 20) relativ hohe Standardabweichungen. Das zeigt, dass diese Reinigung zu einem weniger homogenen Ergebnis führt wie die Reinigung mit Wasserdruk. Der Temperaturbereich 60-80°C ist ideal für die Robinie mit 2 oder 4 Durchgängen, bei einer Distanz von 20 cm und einem Druck von 50 bis 100 bar. Diese Felder werden zurzeit der natürlichen Berwitterung überlassen um die Entwicklung der Farbe und insbesondere die Dauerhaftigkeit der Behandlung beurteilen zu können.

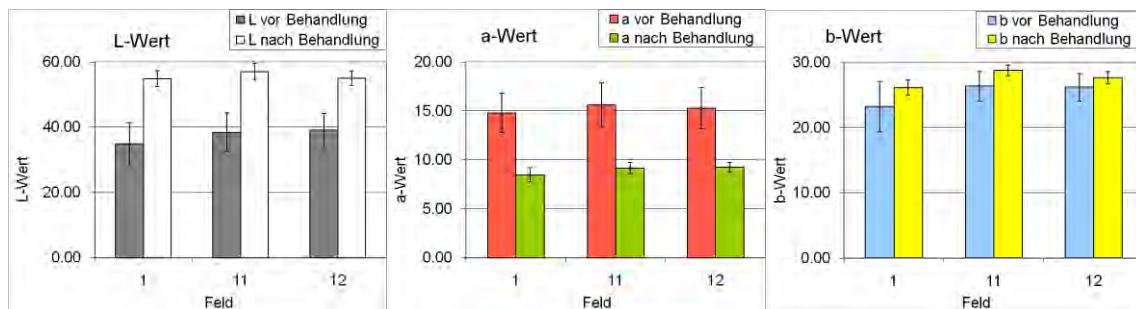
Abbildung 6: Farbänderungen (L, a und b) mit Standardabweichung vor und nach der Reinigung der Fassade 3 für die Felder 1, 11 und 12.

Für die Versuche an der Eichenfassade wurde die Farbe vor und nach der Reinigung gemessen. Die Felder 1, 11 und 12 wurden behandelt mit verschiedenen Parametern (Druck: 110 oder 53 bar, Temperatur: 80 oder 40°C) und ohne Vorbehandlung mit Chemikalien (siehe Tabelle 6). In diesen Fall war die Fassade nicht vergraut sondern hatte eine typische Farbveränderung (braun), die auf eine hohe Sonneneinstrahlung und einen ausreichenden Schutz vor Regenwasser zurück zu führen ist. Der L-

Wert (weiss), gemessen nach der Reinigung, ist deutlich höher als vor der Reinigung (Abbildung 6). Beim a-Wert kann man erkennen, dass die Fassade deutlich weniger rot ist. Die Reinigung verursacht aber keine grosse Änderung der gelben Töne. Tendenziell werden die Felder leicht gelber nach der Reinigung. Generell ist für alle Messkriterien die Standabweichung nach der Behandlung in allen Feldern geringer als vor der Behandlung. Die Farbe homogenisiert sich auf der Fassade nach der Reinigung. Es konnten keine deutlichen Unterschiede zwischen den verschiedenen Reinigungsparametern festgestellt werden.

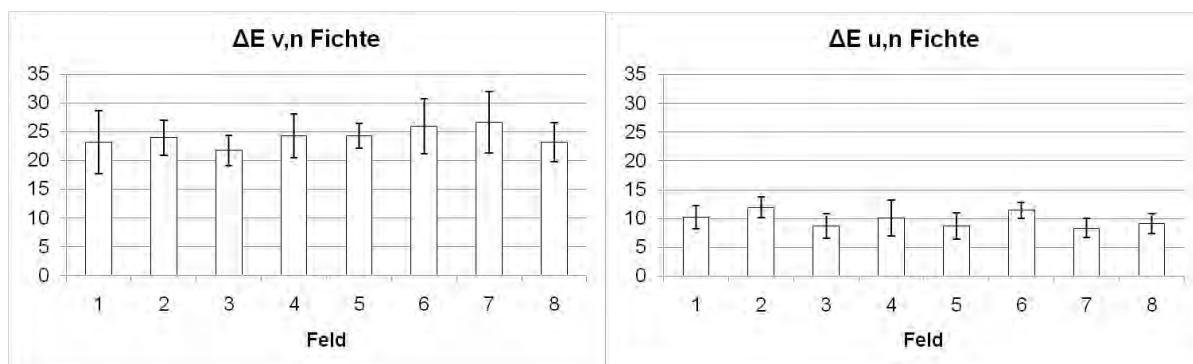
Abbildung 7: Farbänderungen $\Delta E_{u,n}$ und $\Delta E_{v,n}$ mit Standardabweichung der Fassade 4 (Fichte).

Die Testparameter an den Fassaden 4 (Fichte) und 5 (Lärche) bestanden in einer Wassertemperatur von 60°C oder 80°C und einem schonenden Wasserdruck von 30 bis 50 bar. Die $\Delta E_{v,n}$ Werte der Fichte Fassade sind im Bereich 23-27, was eine deutliche Farbveränderung nach der Reinigung bedeutet (Abbildung 7).

Die $\Delta E_{u,n}$ Werte sind im Bereich 8-11, was beweist, dass die erzielte Farbe sehr nah an der ursprünglichen Farbe liegt. Die Felder 3, 5 und 7 haben die niedrigsten $\Delta E_{u,n}$ Werte und eine eher geringe Standardabweichung (homogenes Ergebnis). Das Feld mit dem niedrigsten $\Delta E_{u,n}$ Wert und den geringsten Standardabweichung ist das Feld 7 (60°C, 60 bar). Die Resultate der anderen Feldern unterscheiden sich aber nicht signifikant. Es ist also möglich mit einer relativ niedrigen Wassertemperatur und einem tiefen Wasserdruck eine gute Reinigung zu erzielen.

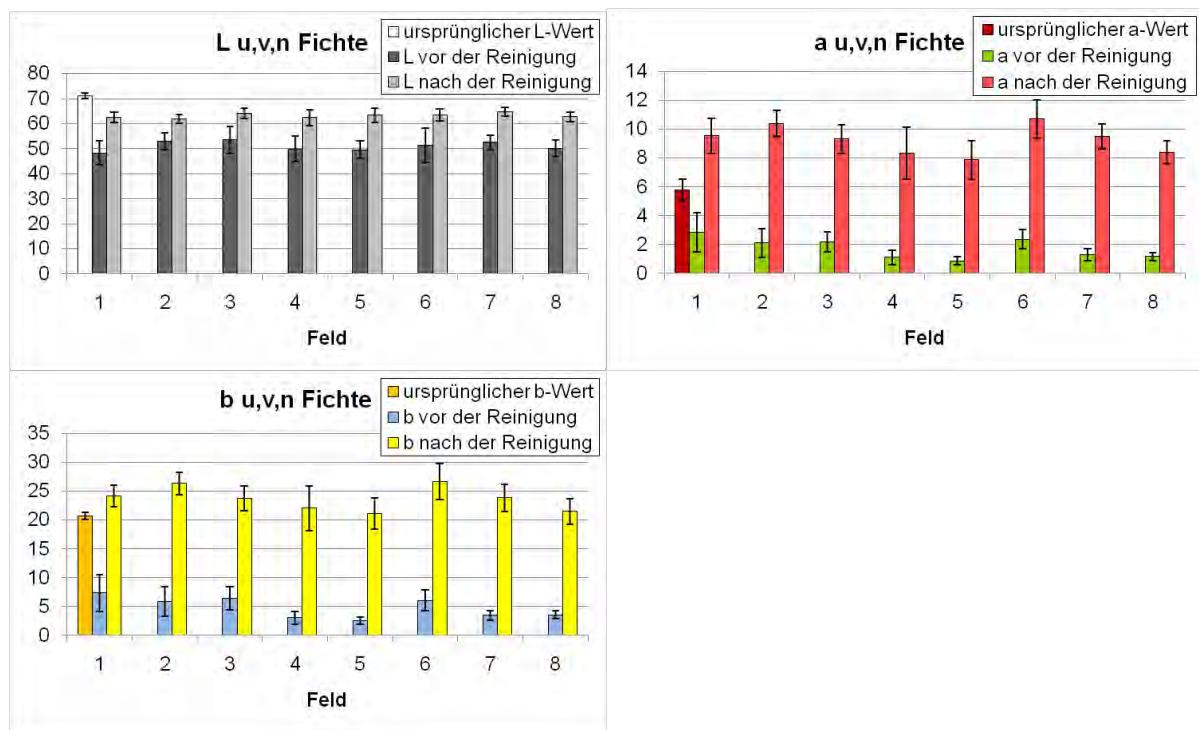
Abbildung 8: Mittelwert und Standardabweichung der Werte L , a und b für die ursprüngliche Farbe, die Farbe vor der Reinigung und die Farbe nach der Reinigung an der Fassade 4 (Fichte).

Die Analyse der Farbkriterien L, a und b ergibt unterschiedliche Resultate zu den bisher getesteten Laubholzern (Abbildung 8). Der L-Wert ist nach der Reinigung tiefer wie bei der ursprünglichen Farbe. Bei Fichte bleibt die Fassade also ein etwas grauer nach der Reinigung. Die hohen a-Werte zeigen, dass die Fassade einen rötlicheren Ton nach der Reinigung hat, der sogar signifikant höher ist als bei der ursprünglichen Farbe. Es scheint, dass die Temperatur des Wassers dafür verantwortlich ist. Die Variationen der a-Werte innerhalb der Versuchsfelder sind aber nicht korreliert mit der Wassertemperatur. Tendenziell scheint der a-Wert nach der Reinigung gut zu korrelieren mit dem a-Wert vor der Reinigung. Die rötlichen Töne der Fichte sind erhöht nach der Reinigung. Die b-Werte zeigen auch das gleiche Verhalten wie die a-Werte, mit dem Unterschied, dass die b-Werte nach der Reinigung näher an den ursprünglichen b-Werten liegen.

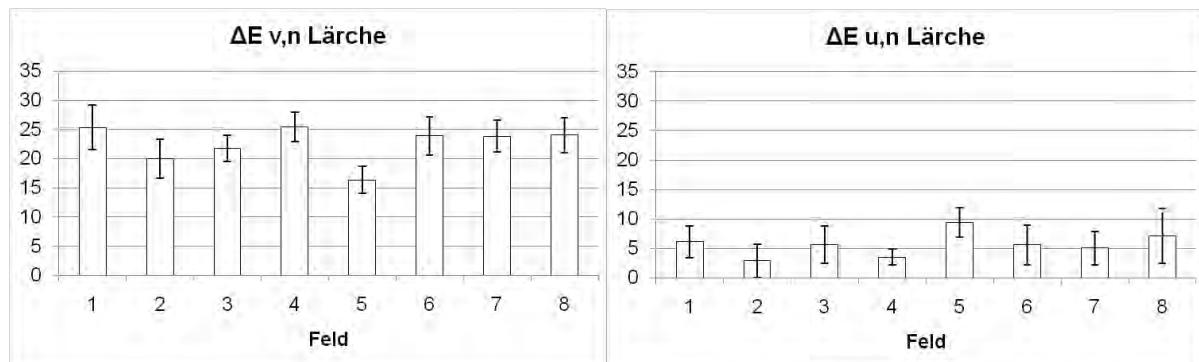
Abbildung 9: Farbänderungen $\Delta E_{u,n}$ und $\Delta E_{v,n}$ mit Standardabweichung der Fassade 5 (Lärche).

Bei der der Fassade 5 (Lärche) sind die $\Delta E_{v,n}$ Werte, wie bei allen bisher getesteten Fassaden, relativ hoch (Abbildung 9). Die $\Delta E_{u,n}$ Werte sind niedriger als bei Fichte und zeigen dass die Reinigung sehr effizient ist um die ursprüngliche Farbe wieder zur erzielen. Die Standardabweichungen bleiben dennoch relativ hoch. Die Felder 2 und 4 erhalten die niedrigsten $\Delta E_{u,n}$ Werte während die Felder 5 und 8 die höchste $\Delta E_{u,n}$ erhalten. Folglich erzeugt die Verwendung eines leicht höheren Drucks (50 bar anstatt 40 oder 30 bar) unabhängig von der Temperatur, ein besseres Ergebnis bei Lärche.

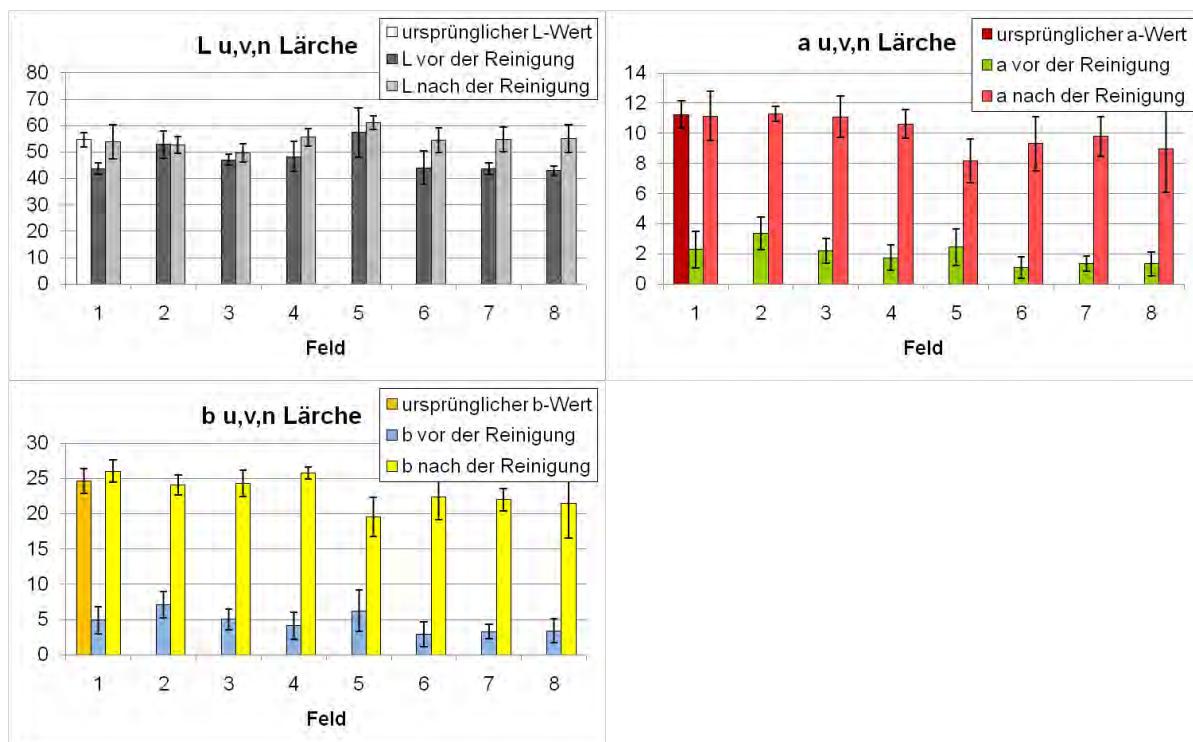
Abbildung 10: Mittelwert und Standardabweichung der Werte L, a und b für die ursprüngliche Farbe, die Farbe vor der Reinigung und die Farbe nach der Reinigung an der Fassade 5 (Lärche).

Der Analyse der L-Werte zeigt, dass die Reinigung gute L-Werte ergibt die nahe an der ursprünglichen Farbe liegen (Abbildung 10). Die a-Werte nach der Reinigung mit 50 bar sind im gleichen Bereich wie die ursprüngliche Farbe. Die weiteren Felder (behandelt mit 30 oder 40 bar) zeigen leicht niedrigere Werte und eine relativ hohe Standardabweichung im Vergleich zum ursprünglichen a-Wert. Das Feld 2 zeigt die kleinste Standardabweichung der a-Werte, was auf eine homogene rot-Tönung hinweist. Die Analyse der b-Werte ergibt die gleiche Tendenz: die nach der Reinigung erhaltenen Farben, haben einen ähnlich gelben Ton wie die ursprüngliche Farbe. Die besten Werte sind bei den mit 50 bar behandelten Feldern erreicht worden. Das Feld 4 zeigt die kleinste Standardabweichung der b-Werte was auf eine homogene Gelbtönung hinweist.

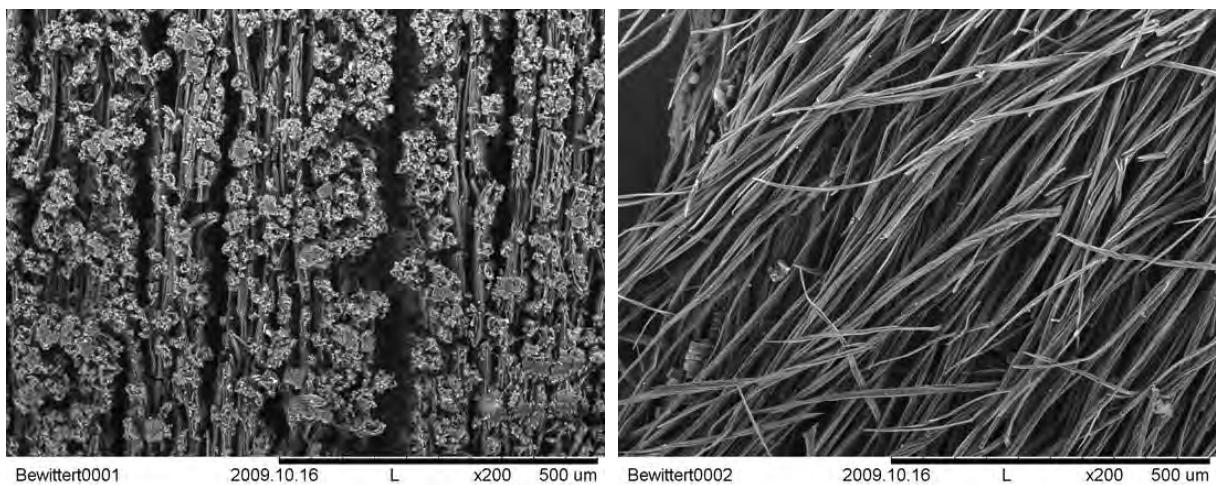
Abbildung 11: REM Aufnahme einer Robinienfassade vor (links) und nach (rechts) der Reinigung.

Die makroskopische Beurteilung nach der visuellen Methode (siehe Kapitel 5.5) ergab die besten Noten für die Felder 24, 25 und 26 (Gesamtnote =1) auf der Fassade 1 (Robinie). In allen Fällen war die Oberfläche mindestens leicht wollig. Der wollige Effekt konnte auch im REM beobachtet werden (Abbildung 11 und Abbildung 12). Es scheint, dass der Reinigungsprozess die photochemisch abgebauten Substanzen, insbesondere das Lignin herauswäscht. Die sekundäre Zellwand der Holzfasern, hauptsächlich zusammengesetzt aus kristalliner Zellulose, bleibt in einem guten Zustand. Eine Trennung der Fasern ist sichtbar, was zu diesem wolligen Effekt an der Oberfläche führt. REM Beobachtungen zeigen eindeutig, dass die Verschmutzungen, Staub und Mikroorganismen von der Oberfläche entfernt wurden.

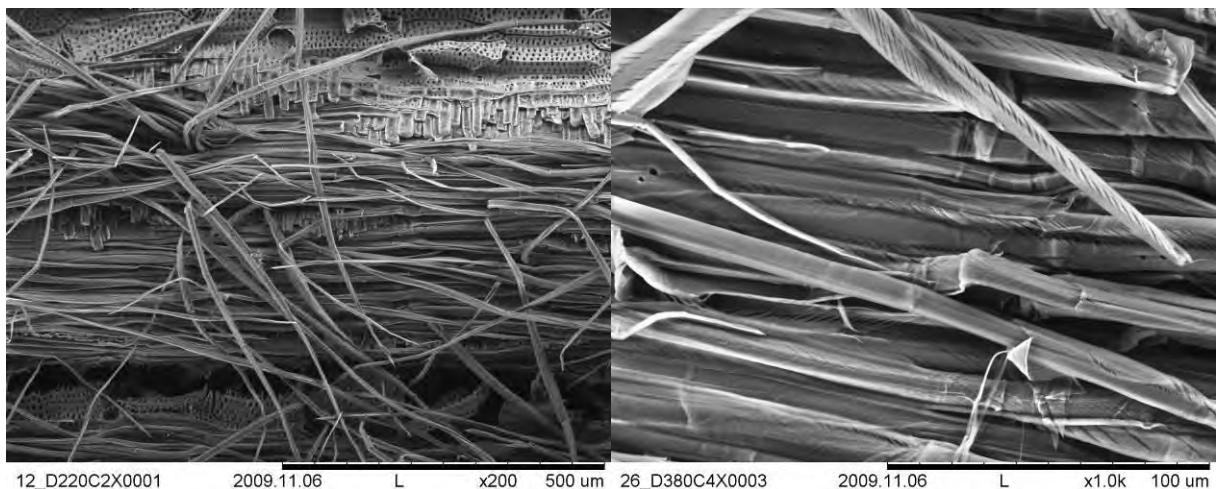
Abbildung 12: Bild links: Vergrösserung X 200 der Robinienfassade nach einer Reinigung mit Wassertemperatur von 20°C und hohem Druck. Die Verschmutzungen wurden entfernt so wie die stark beschädigten Fasern. Die Fasern sind getrennt und frei, was einen wolligen Effekt an der Oberfläche verursacht. Bild rechts: Vergrösserung X 1000 von Fasern nach einer Reinigung mit Wassertemperatur von 80°C und hohem Druck: die Fasern zeigen an ihrer Oberfläche Risse in Form einer Riffelung, was auf eine Schädigung der Zellwand hinweist.

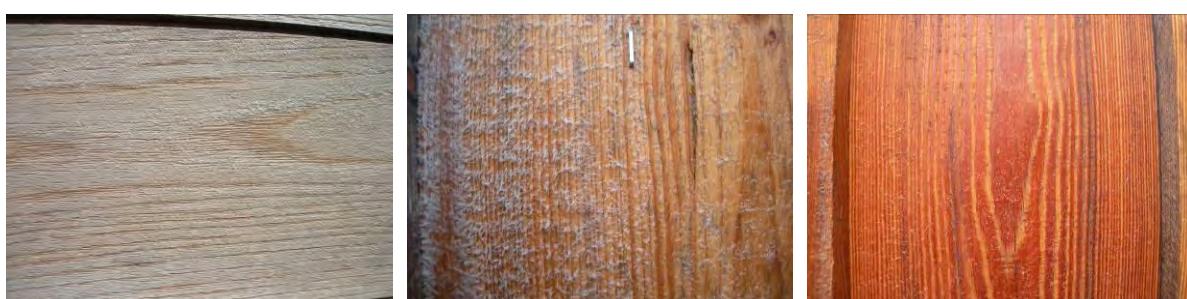
Abbildung 13: Oberfläche nach der Reinigung von drei unterschiedlichen Holzarten: (von links nach rechts): Robinie, Fichte und Lärche. Bei Robinie und Lärche ist der wollige Effekt weniger stark als bei Fichte.

Die Ergebnisse zeigen, dass Nadelhölzer mit einem geringeren Druck (im Bereich 30-50 bar) gereinigt werden müssen als Laubhölzer (6.1.2). Dies vermeidet ein zu starkes Aufstellen der Fasern an der Oberfläche. Die weiteren Parameter von Robinie (bis auf den Druck) sind gut applizierbar für Fichte- und Lärchenfassaden. Die visuelle Beurteilung zeigt, dass der wollige Effekt intensiver ist bei Nadelhölzern im Vergleich zu Laubhölzern und intensiver ist bei Fichte im Vergleich zur Lärche (Abbildung 13).

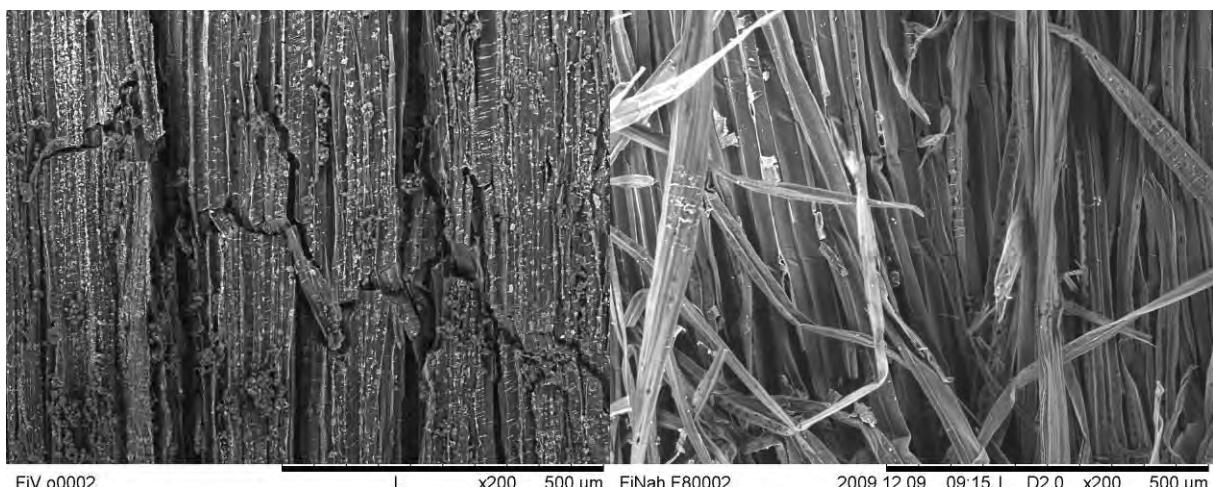
Abbildung 14: REM Aufnahme (Vergrößerung X 200) vor (links) und nach (rechts) der Reinigung einer Fichtenfassade.

Die REM Bilder von den Oberflächen der Fassaden 4 und 5 zeigen transversale und longitudinale Tracheiden Gruppen oder isolierten Tracheiden (Abbildung 14 und Abbildung 15). Die Verschmutzungen erscheinen in kleinen hellen Ansammlungen auf den Tracheiden. Akkumulierungen von Mikroorganismen, Pollen sowie verschiedene Verschmutzungen sind sichtbar.

Nach der Reinigung sind die Tracheiden sauber und es sind kaum noch Verschmutzungen vorhanden. Die Tracheiden sind individuell oder gruppenweise getrennt, was einen wolligen Effekt auf der Oberfläche verursacht. Die Tracheiden zeigen keine transversalen Brüche mehr sondern sind teilweise geknickt. und aufgestellt. Dieser wollige Effekt ist intensiver bei Fichte als bei Lärche.

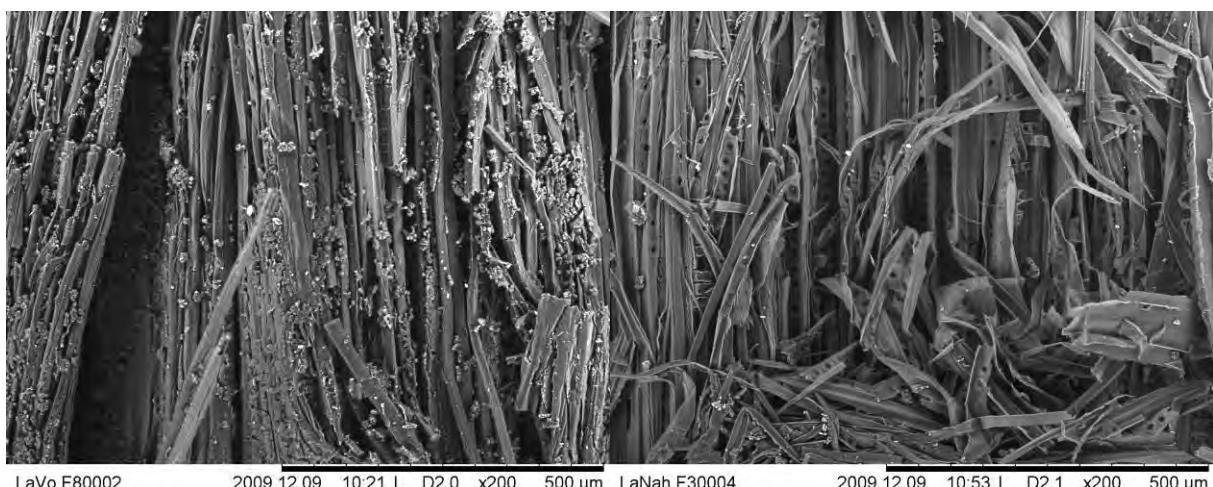
Abbildung 15: REM Aufnahme (Vergrößerung X 200) vor (links) und nach (rechts) der Reinigung einer Lärchenfassade.

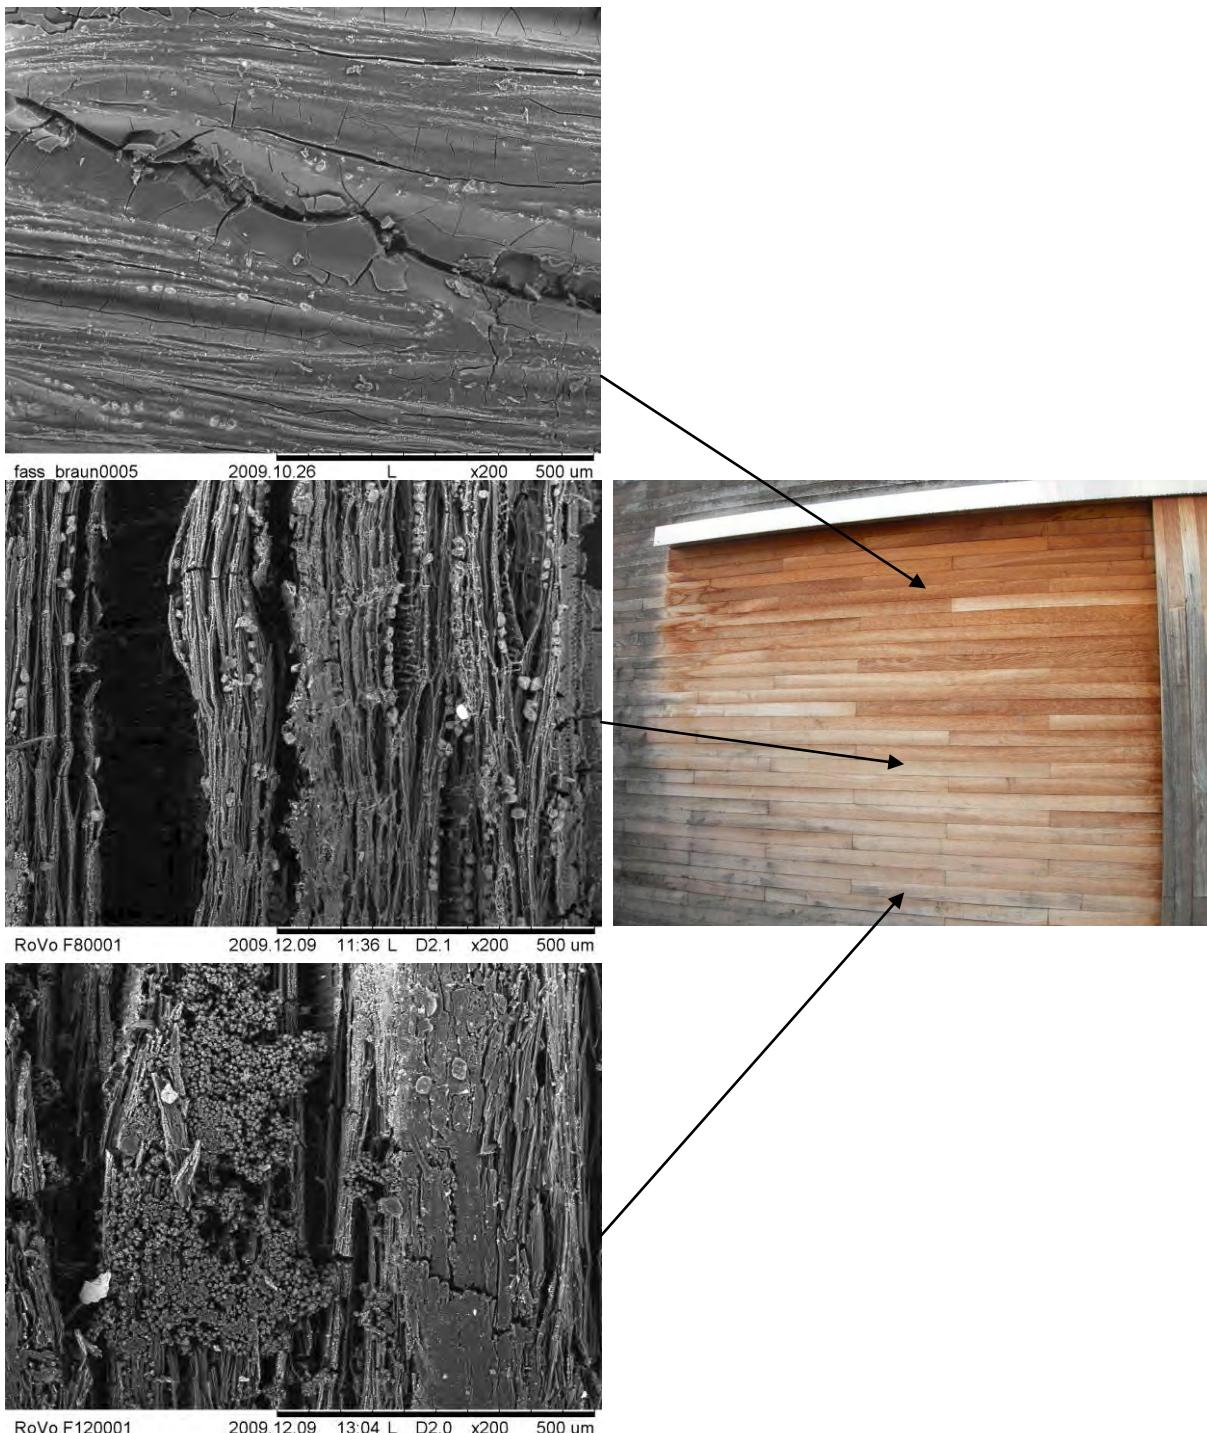
Abbildung VI zeigt die Verfärbung 2009 der Fassade 2 (Bphite) mit Holzoberfläche nach der REW-Aufnahme zeigen die Oberflächencharakteristik abhängig vom Verfärbungstyp.

In dem Bereich, der am besten durch das Vordach geschützt wurde (braun verfärbt), ist vor der Reinigung eine Schicht erkennbar, die wie ein Harz erscheint und die ganze Oberfläche des Holzes überdeckt. Diese Schicht ist brüchig, es können überall Risse in allen Richtungen beobachtet werden. Es handelt sich wahrscheinlich um Komponenten der Zwischenlamelle, die sich durch die Sonnenstrahlung verändern. Diese Substanz verteilt sich dann an der Oberfläche der Fassade und härtet aus beim Abkühlen. Das Schwinden und Quellen des Holzes aufgrund der Feuchtigkeitsänderungen verursacht vermutlich die zahlreichen Risse.

Der unterste Bereich ist vergraut, vergleichbar mit der Robinien Fassade 1. Man findet die gleiche Art von starken Schädigungen der Fasern sowie eine wesentlich höhere Ansammlung von Schimmel und unterschiedlichen Verschmutzungen.

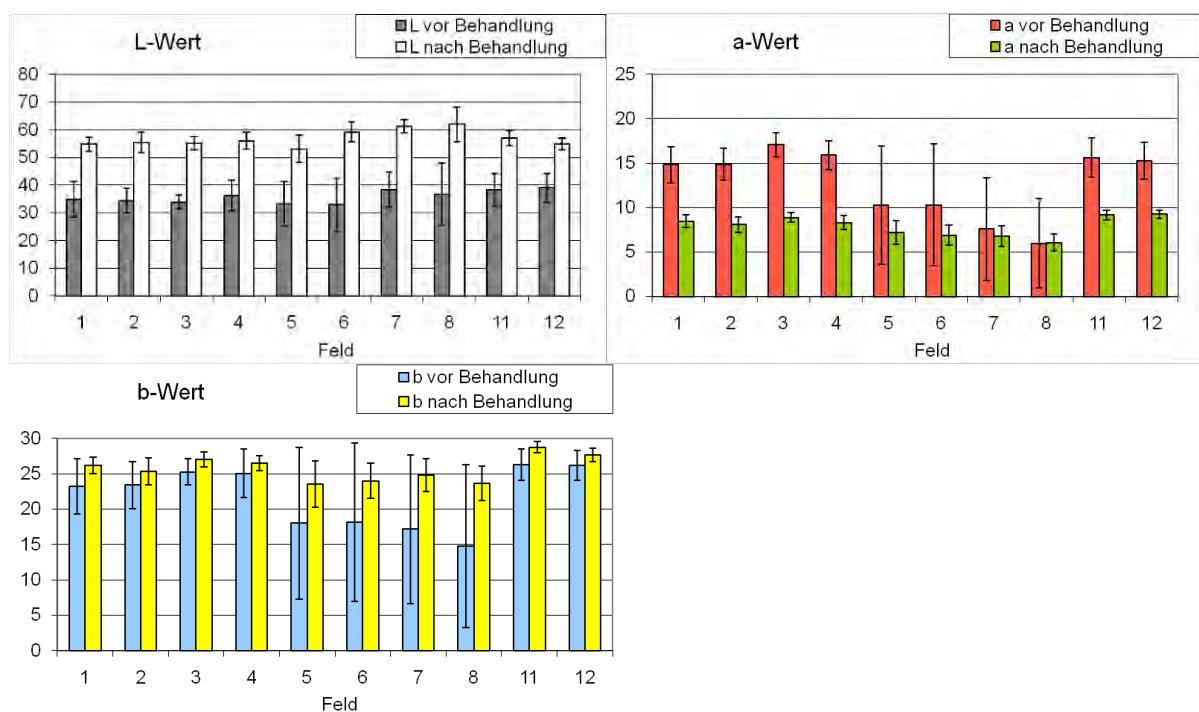
Abbildung 18: Mittelwert und Standardabweichung der Werte L, a und b für die Farbe vor der Reinigung und die Farbe nach der Reinigung an der Fassade 3 (Eiche).

Um den Einfluss einer chemischen Reinigung im Vergleich zu einer Reinigung ohne Zusatzmittel auf die Homogenisierung der Farbe zu untersuchen, wurden die Fassaden 2 und 3 mit unterschiedlichen Chemikalien vorbehandelt und gereinigt. Einige Felder wurden ohne Chemikalien gereinigt um Referenzwerte zu erhalten. Bei der Fassade 3 wurden die L, a und b Werte der verschiedenen Felder vor und nach der Reinigung ermittelt (Abbildung 18). Die Resultate zeigen, dass nach der Reinigung bei allen Feldern die Standardabweichung der Werte L, a, und b deutlich geringer ist. Dies ist besonders relevant für die a-Werte. A-Werte entsprechen der Rottönung des Holzes. Auf dieser südexponierten Fassade waren deutlich fleckige Zonen zu beobachten mit einer Rottönung (Felder 1 bis 4 und 11 bis 12). Der untere Teil der Fassade (Felder 5 bis 8) zeigte eine typische graue Verfärbung bedingt durch eine natürliche Bewitterung mit Regen. Die Felder unterscheiden sich vor der Reinigung besonders durch ihre a- und b-Werte und deren Standardabweichung.

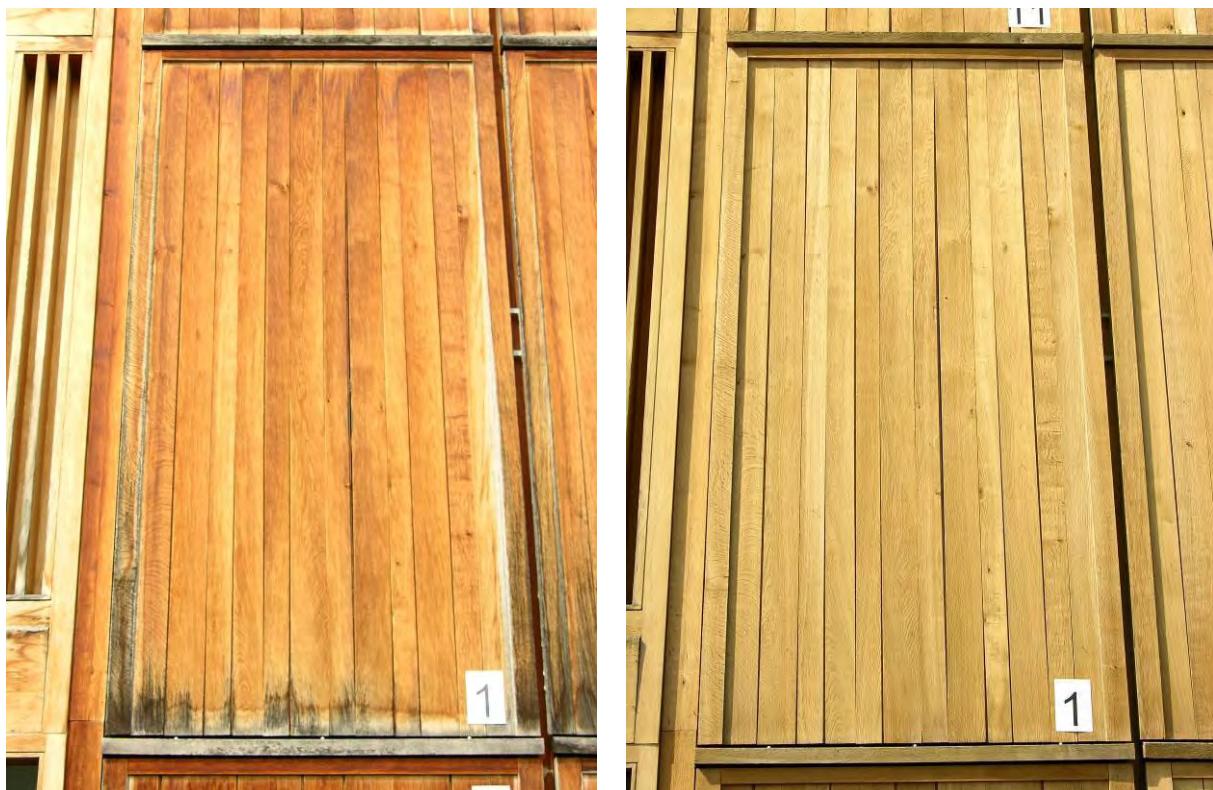
Abbildung 19: Beispiel für die Homogenisierung der Farbe mit einer Reinigung von 110 bar und 80°C Wasser auf einer Eichenfassade (Fassade 3) nicht vorbehandelt (Feld 1) Zustand vor (links) und nach (rechts) der Reinigung.

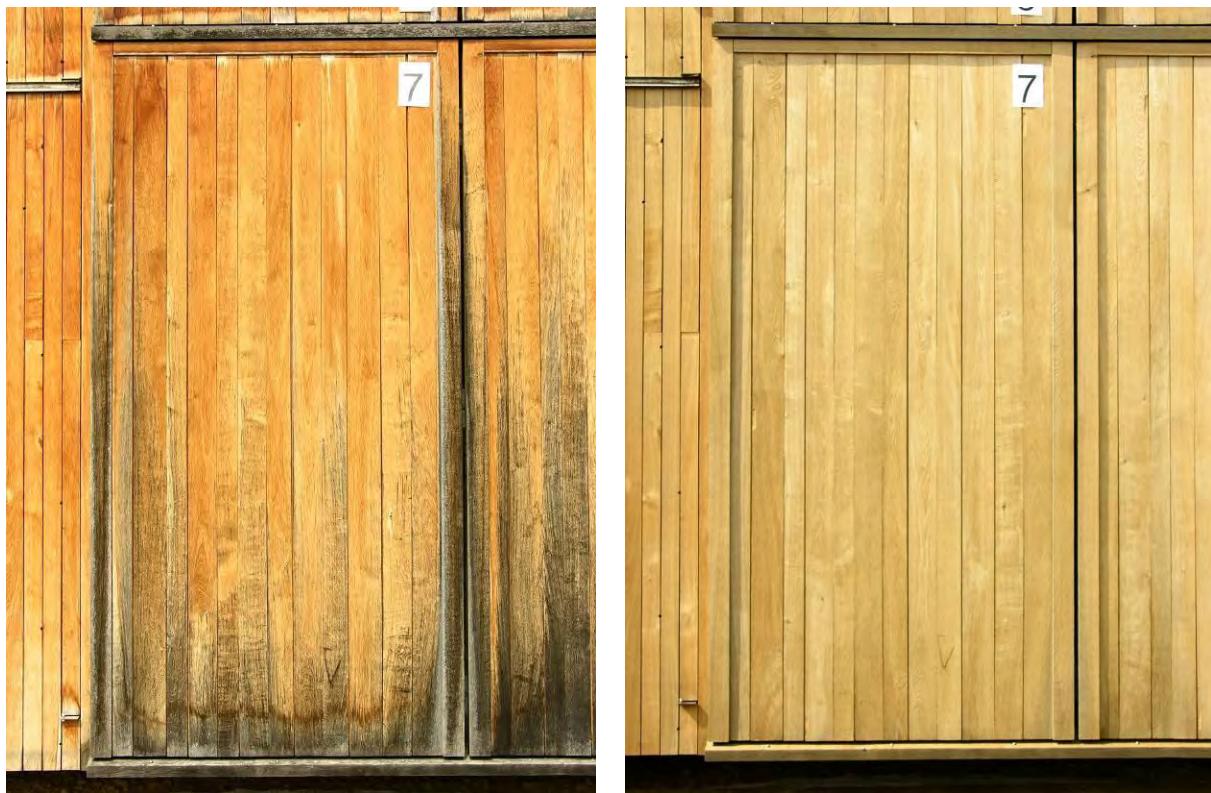
Abbildung 20: Beispiel Homogenisierung der Farbe mit einer Reinigung von 110 bar und 80°C Wasser auf einer Eichenfassade (Fassade 3) vorgesprüh mit Wasserstoffperoxid 20% (Feld 7 Unten). Zustand vor (links) und nach (rechts) der Reinigung.

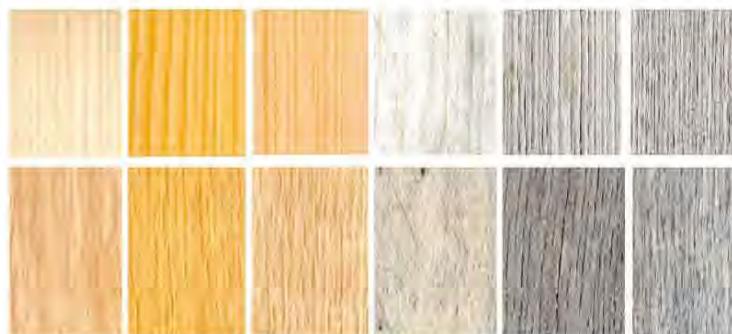
Farbveränderung bei unbehandelter Fichte (oben) und unbehandelter Eiche (unten) in Abhängigkeit der Bewitterungszeit bei einer Exposition in Richtung Süd (Bewitterungsdauer 52 Wochen). (Volkmer 2004)
