## Bericht Nr. 02/2024

### **Massnahmen zur Verminderung von Flachstellen und Ausbröckelungen (=Rollkontaktermüdung) bei scheibengebremsten Güterwagen - Schlussbericht -**

Berlin, 18. April 2024

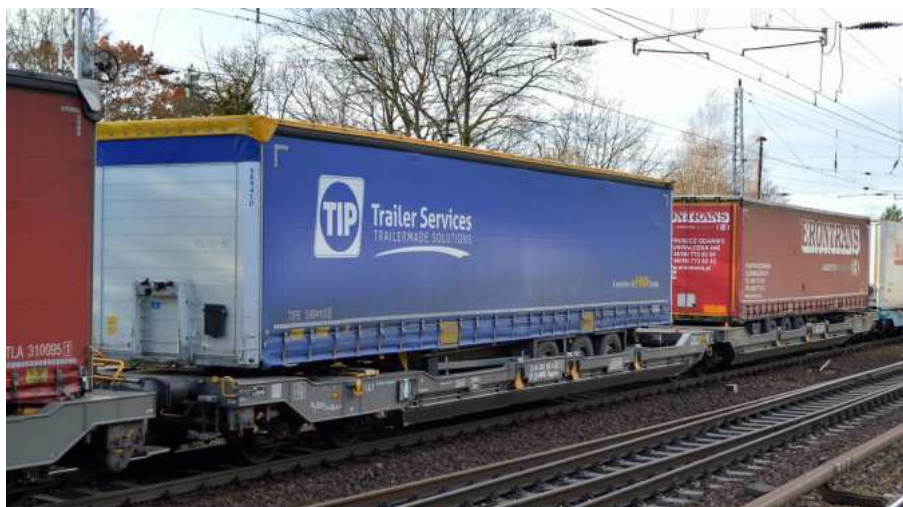
Abbildung 2.1: Doppeltaschenwagen des Typs T3000e [58].

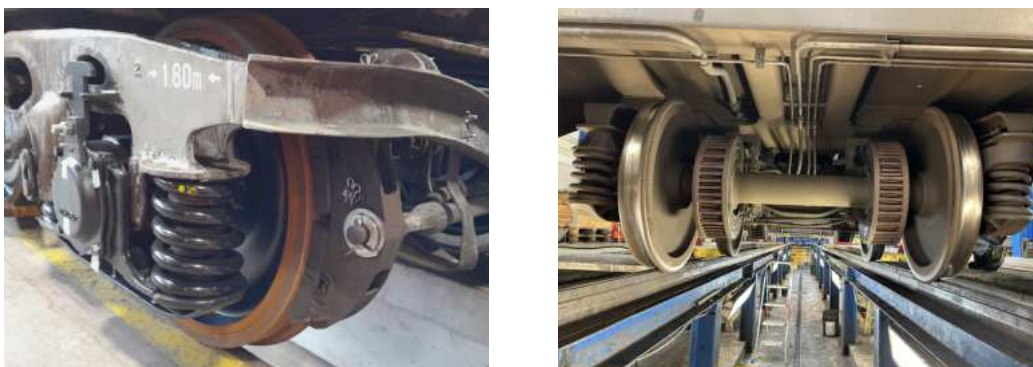
Abbildung 2.2: Klotzbremse (links) und Schiebenbremse (rechts) [eigene Darstellung].

Europäische Güterwagen verfügen über in der Regel über radwirksame Reibungsbremsen. Hierbei werden die Bremskräfte auf die Radsätze aufgebracht und über den Rad-Schiene-Kontakt von Rad auf die Schiene übertragen [38, S. 28 ff.]. Bei der Art, wie die Bremskraft auf die Radsätze aufgebracht wird, existieren bei den radwirksamen Reibungsbremsen zwei hauptsächliche Bauformen, die Scheibenbremse und die Klotzbremse. Die Klotzbremse findet im Personenverkehr kaum noch Anwendung [57, S. 146], im Güterverkehr sind wie wegen ihres einfachen Aufbaus in nahezu allen Wagen verbaut [38, S. 327]. Die Bauform zeichnet aus, dass die Bremskraft über das Bremsgestänge auf die Bremsklotzsohle übertragen wird, welche direkt auf die Lauffläche der Räder gepresst wird. Durch die Reibung zwischen Bremsklotzsohle und Radlauffläche wird die Bremswirkung erzeugt. Die dabei entstehende Wärme wird hauptsächlich über das Rad abgetragen, sodass spezielle Radbauformen nötig sind. Früher wurden Bremsklotzsohlen aus Grauguss verwendet. Diese schmelzen jedoch durch die starke Hitzeentwicklung auf, sodass Unebenheiten auf der Lauffläche erzeugt werden und es zu einer deutlich höheren Schallemission kommt [38, S. 182]. Aufgrund des höheren Rollgeräuschs erfolgte eine Umrüstung der europäischen Güterwagen auf Komposit-Bremsklotzsohlen. Wenn große Bremsenergien, wie sie z. B. bei hohen Geschwindigkeiten vorkommen, umgewandelt werden müssen, kommen Klotzbremsen an ihre Grenzen. Die Hitzeentwicklung würde die Räder und die Bremsklotzsohlen schädigen. Da im Personenverkehr höhere Geschwindigkeiten gefahren werden, sind Wagen des Personenverkehrs heute mit Scheibenbremsen ausgerüstet, da mit diesen höhere Bremsleistungen als mit Klotzbremsen erzielbar sind. Bei der Scheibenbremse wird die Bremskraft über am Drehgestellrahmen montierte Bremszangen auf Bremsscheiben übertragen, die auf der Radsatzwelle sitzen. Üblicherweise sind Schienenfahrzeuge mit Scheibenbremssystem mit einem Gleitschutz ausgerüstet. Durch die Verwendung höherwertiger Komponenten ist die Ausrüstung mit Scheibenbremse in der Anschaffung teurer, durch den verminderten Verschleiß auf der Lauffläche müssen die Räder seltener gewechselt werden, sodass die Instandhaltungskosten günstiger sind. Abbildung 2.2 zeigt beide Bauformen und stellt sie gegenüber. [38, S. 61 ff]

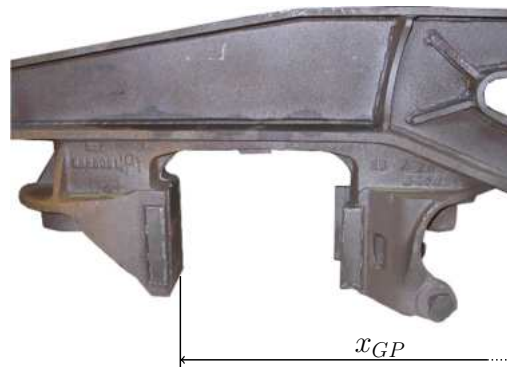
Abbildung 2.4: Darstellung Maße Abstand äußere Gleitplatten Drehgestellrahmen [veränderte Darstellung nach [31]].

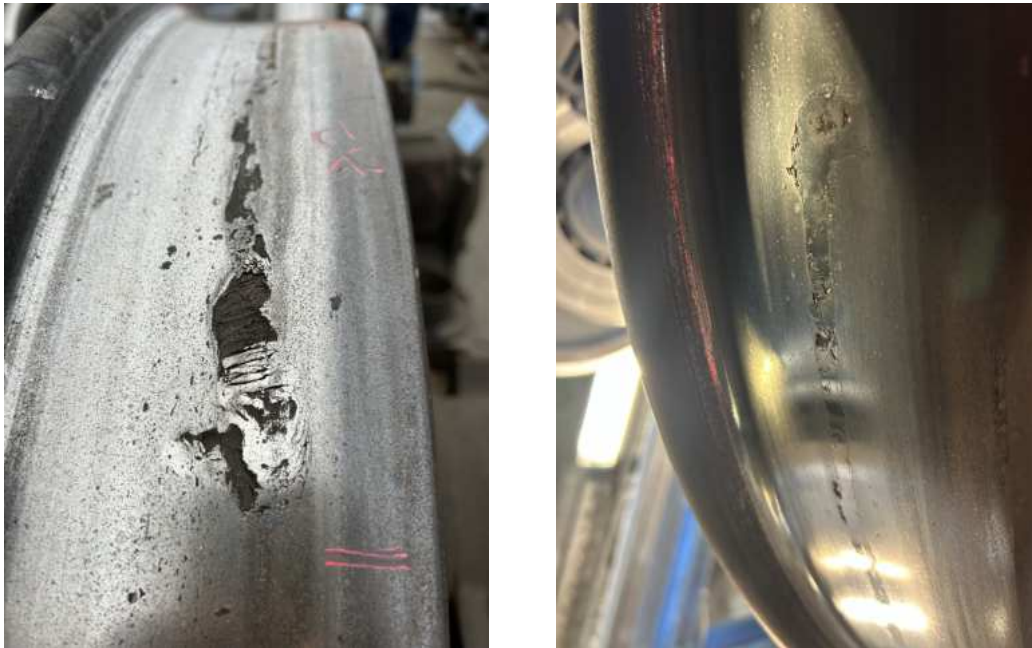
Abbildung 3.6: Ausbröckelungen längs der Lauffläche [eigene Darstellung].

diese nicht immer gemacht wurden. Hier sollen typische Schadensbilder gezeigt und diskutiert werden. Typische Schadensbilder sind in Abbildung 3.6 dargestellt. Die Ausbröckelungen treten in der Regel mittig auf der Lauffläche auf und sind auf einer Länge von ca. 30 cm bis 50 cm sichtbar. Oft findet sich an dem einen Ende der Ausbröckelung ein breiterer Bereich, welcher sich in der Länge hin verjüngt. Im Inneren der Stellen, an denen es zu starken Ausbröckelungen kommt, kann eine lamellare Struktur mit Rissen ausgemacht werden. Besonders gut sind diese in Abbildung 3.6 sichtbar. Durch das Abrollen werden die Stellen zyklisch be- und entlastet. Dies bewirkt ein Risswachstum und führt zu Materialausbröckelungen, falls es zu einer Vereinigung von Rissen kommt. Die Schadensbilder zeigen vielfach Stellen, an denen es zu lokalen Materialumwandlungen gekommen ist. Sehr gut zu sehen sind diese in Abbildung 3.6. Jene Stellen sind heller und glänzen stärker. Die Abbildung 3.7 zeigt eher punktuelle Stellen mit Ausbröckelungen. Wie sich aber in Abbildung 3.7 andeutet, kann es sich um ein frühes Stadium handeln, welches mit der Zeit in Längsrichtung wächst. Bei dem Besuch der Werkstatt in Busto Arsizio, wo die HUPAC den Großteil der Instandhaltung an ihren Wagen durchführen lässt, wurde beobachtet, dass die Laufflächenschäden überwiegend paarweise an rechtem und linkem Rad eines Radsatzes auftreten.

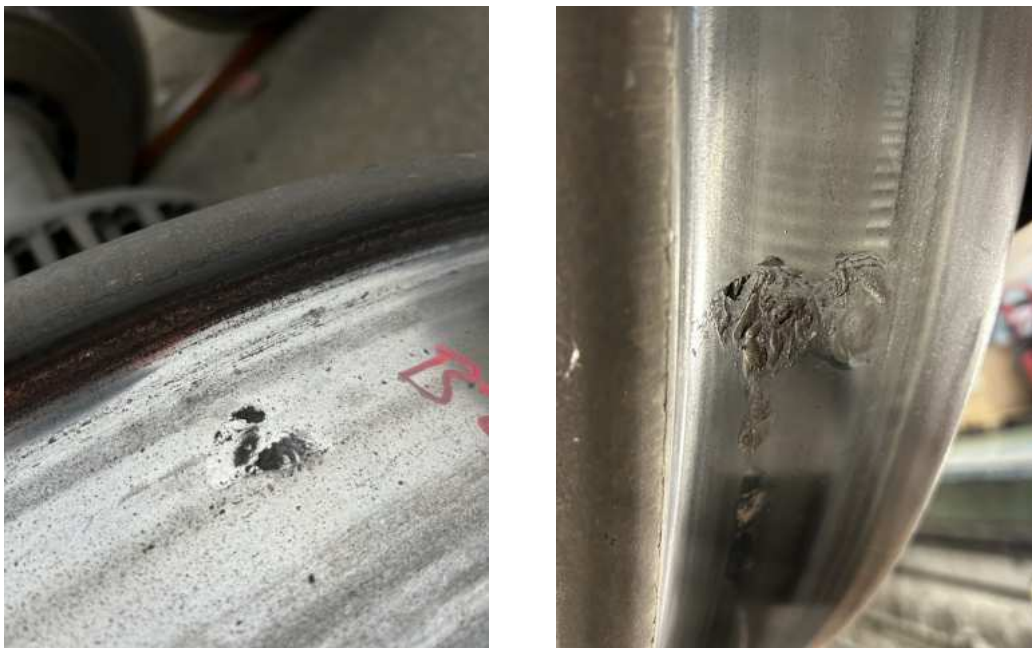
Abbildung 3.7: punktuelle Ausbröckelungen auf der Lauffläche [eigene Darstellung].

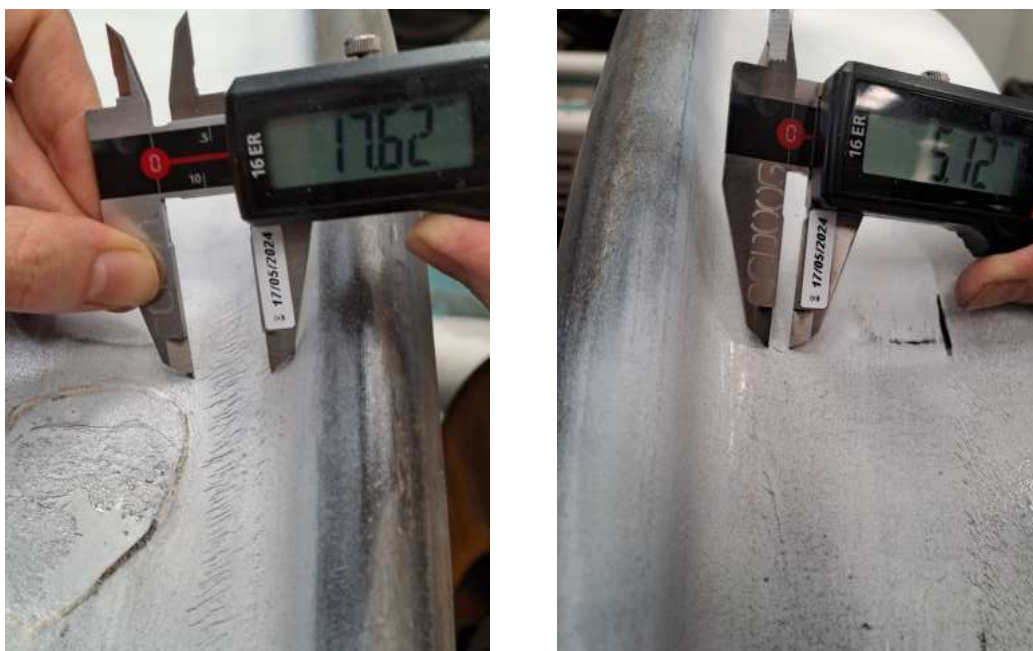
Abbildung 3.8: Fischgrätenmuster längs der Lauffläche an der Radsatzscheibe B (links) und A (rechts) [5].

Neben weiteren singulären Lauflflächenfehlern konnte an allen Radsätzen mit einer Laufleistung in Höhe von 289.478 km das für RCF typische Fischgrätenmuster entlang des ganzen Umfangs identifiziert werden. An den Radsätzen 2 und 6, die nur eine Laufleistung von 85.147 km aufweisen, konnte ein solches Muster nicht ermittelt werden. An den Radsätzen wurde eine Magnetpulverprüfung zur Detektion von Rissen durchgeführt. Abbildung 3.8 zeigt das für das Auftreten von RCF typische Fischgrätenmuster an einem Radsatz. Der Fehler kann entlang der ganzen Lauflfläche beobachtet werden und weist die typischen feinen Risse in Querrichtung auf. Auffällig ist, dass an demselben Radsatz an beiden Radsatzscheiben die Ausprägung des Musters stark unterschiedlich ist. Mögliche Ursachen sollen im folgenden Abschnitt 4 diskutiert werden.

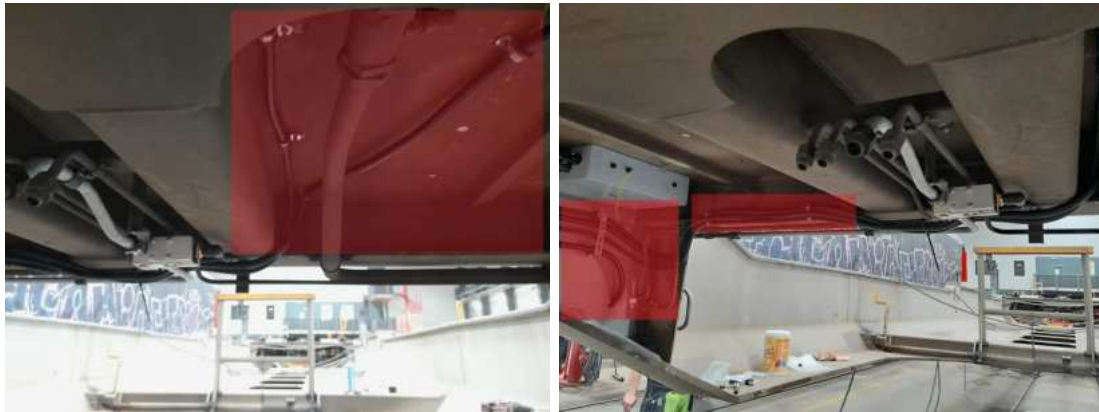
Abbildung 7.3: Führung der Kabel und Gleitschutzrechner im Untergestell mit Darstellung möglicher Verblendungen [eigene Darstellung].

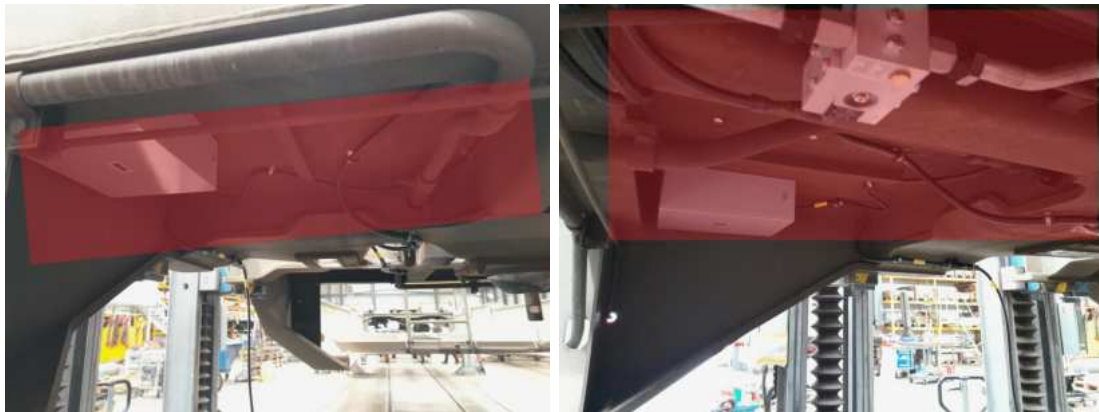
Abbildung 7.4: Führung der Kabel und Akku-Pack im Untergestell mit Darstellung möglicher Verblendungen [eigene Darstellung].

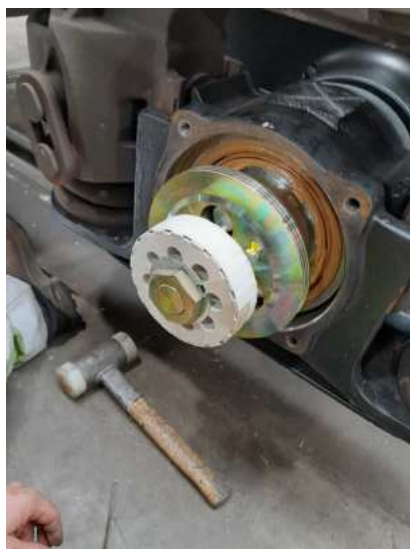
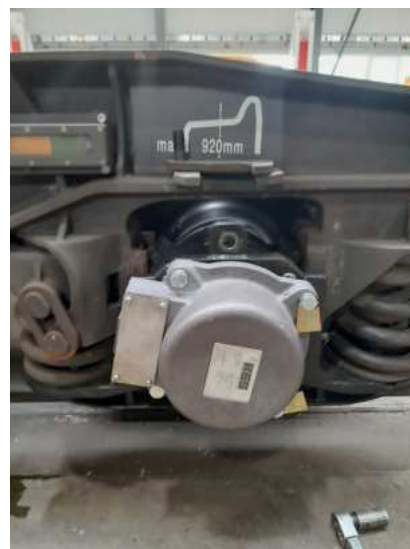
Abbildung 7.5: Dokumentation des Einbaus des Achslagergenerators [eigene Darstellung].

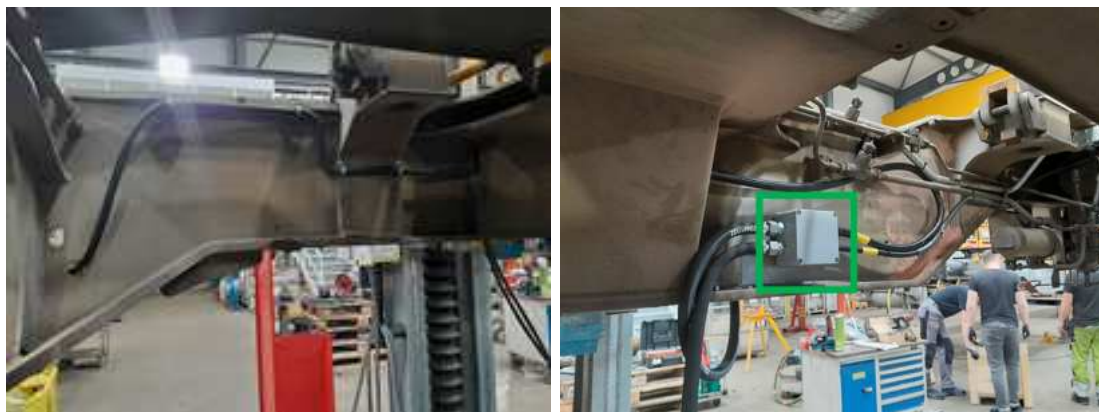
Abbildung 7.10: Anordnung der Kabel und des Klemmkastens am ersten Drehgestell nach Einbau [eigene Darstellung].

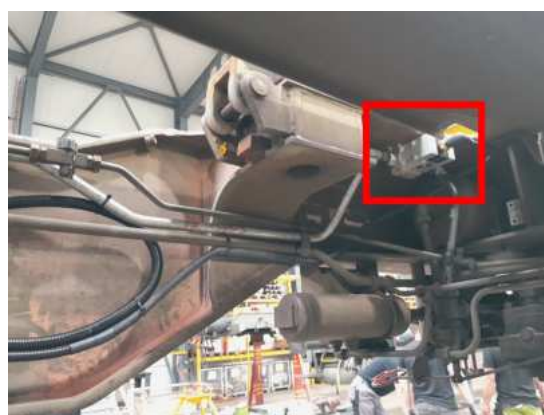
Abbildung 7.11: Anordnung des Gleitschutzventils am ersten Drehgestell nach Einbau [eigene Darstellung].

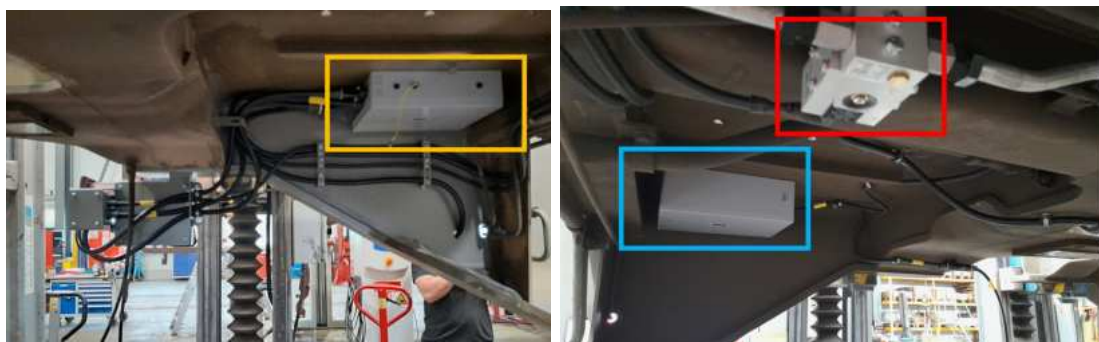
Abbildung 7.15: Anordnung des Gleitschutzrechners, des Akkupacks mit Laderegler und des Gleitschutzventils am zweiten Drehgestell nach Einbau [eigene Darstellung].
