# **ERMÜDUNGSVERHALTEN VON IN BSH EINGEKLEBTEN GEWINDESTANGEN MIT EINSATZ IM BRÜCKENBAU**

## **Technischer Schlussbericht**

## **WHFF-CH Projekt 2022.10**

Empa – Materials Science and Technology

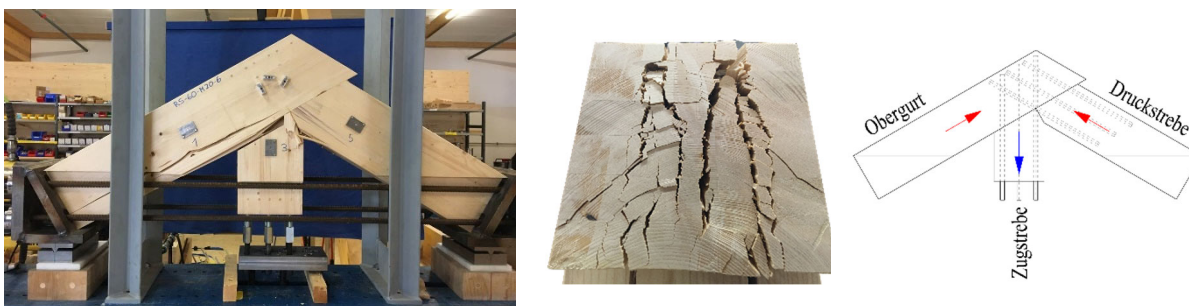
Abb. 1.1: Versuch im Labor der neuen Holzbau AG an einem Fachwerkknoten mit eingeklebten Gewindestangen. Der Prüfkörper zeigt das typische Versagen der zwischen den Ankerreihen liegenden, auf Rollschub beanspruchten Holzschicht. (Bilder: neue Holzbau AG).

Mit Blick auf die hohe Leistungsfähigkeit von Verbindungen mit eingeklebten Gewindestangen ist es naheliegend, dass dank dieser Verbindungsart die Holzbauweise vermehrt auch dort eingesetzt wird, wo hohe Kräfte auf kleinem Raum zu übertragen sind oder wo dynamisch wirkende Lasten auftreten. Beispiele von solchen Anwendungen sind Knotenverbindungen in Fachwerkträgern (Abb. 1.1) und Tragkonstruktionen für Kranbahnen (Abb. 1.2).

Die Prüfkörper mit Gewindestangen rechtwinklig zur Faserrichtung eingeklebt wurden so ausgelegt, dass ein Versagen auf Rollschub zu erwarten war (siehe Abb. 1.1). Der charakteristische Tragwiderstand ( $R_k = 187.1$  kN für die Stangengruppe) wurde anhand eines unveröffentlichten Bemessungsmodells ermittelt. Dieses Modell ist in der GSA-Software zur Bemessung von Fachwerkknoten eingebaut. Einen Ausdruck dieses Nachweises ist im Anhang D zu finden. Unter Anwendung der in der Schweiz massgebenden Sicherheitsfaktoren ergeben sich für die geprüften Gruppen die in der Tabelle 3.2 zusammengestellten Tragwiderstände.

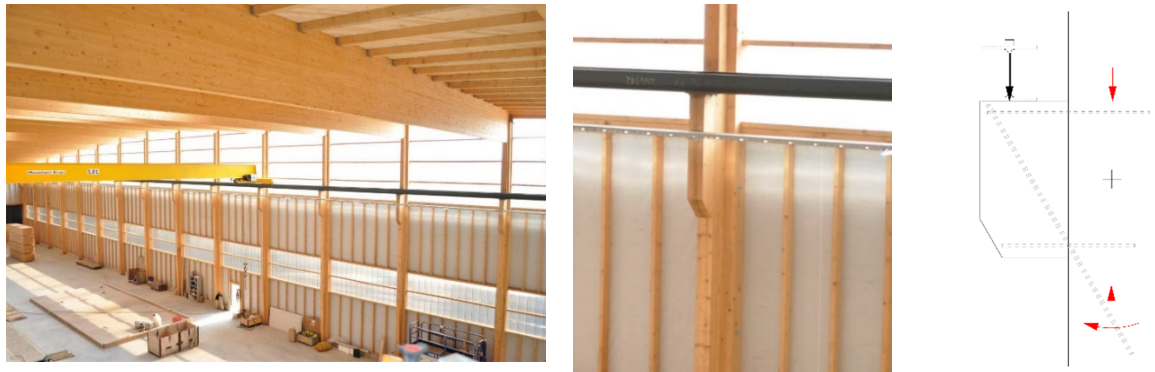
Abb. 1.2: Kranbahnträger aus Stahl aufliegend auf BSH-Konsolen, welche mittels eingeklebten Gewindestangen mit den BSH-Stützen verbunden sind. (Bild: neue Holzbau AG).

Bei Kranbahn-Tragkonstruktionen treten auf Grund der Bewegungen der Kranbrücke, der Krankatze und beim Heben und Senken der Lasten dynamisch wirkende Wechsellasten auf. Wenn man in diesen Tragkonstruktionen eingeklebte Gewindestangen einsetzen möchte, so muss man Kenntnisse über deren Verhalten unter Wechsellast bzw. über deren Ermüdungsfestigkeit haben. Die neue Holzbau AG hat deshalb in Zusammenarbeit mit der Empa Ermüdungsversuche durchgeführt, welche die Leistungsfähigkeit der Verbindung auch für diesen Einsatzbereich bestätigen [7, 8].

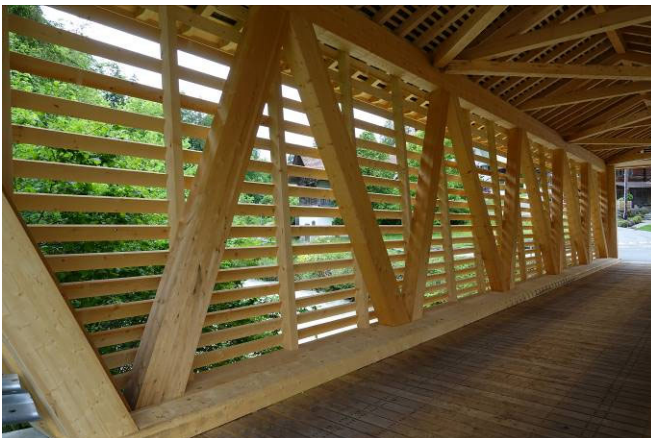
Abb. 1.4: Brücken-Hauptträger ausgebildet als BSH-Streben-Fachwerk (links), mit eingeklebten Gewindestangen in den Knoten (rechts). (Bilder: neue Holzbau AG)

- Knotenverbindungen von Fachwerkstäben (Abb. 1.4) mit parallel zur Faserrichtung in den Füllstäben und rechtwinklig zur Faserrichtung in den Gurtungen eingeklebten Gewindestangen;
- Anschlüssen von Fachwerkstäben an Stahlteile im Bereich von Auflagern (Abb. 1.5);
- Oberen Anschlüssen der Hänger bei Bogenbrücken (Abb. 1.6 und Abb. 1.7).

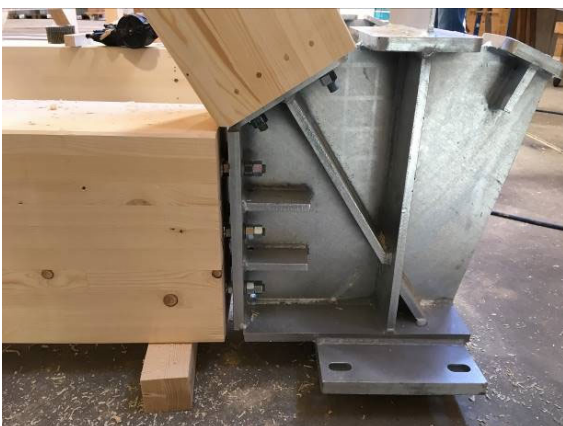
Abb. 1.5: Anschlüsse von Fachwerkstäben an ein Stahlteil im Bereich des Brücken-Auflagers. (Bilder: neue Holzbau AG)

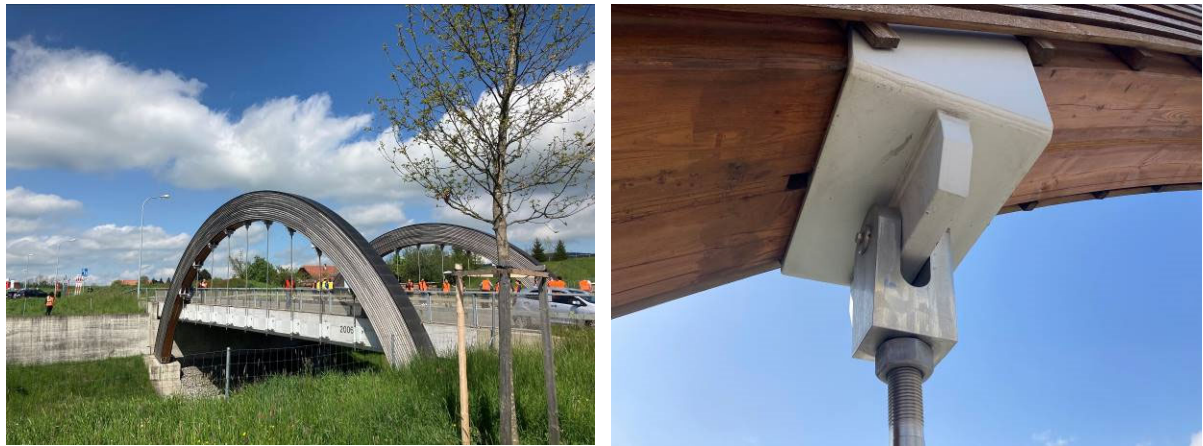
Abb. 1.6: Bogenbrücke Pont de la Pâla in Bulle (FR) mit Stahlhängern, welche mittels Stahlblechen und Bolzen am Bogen angeschlossen sind. (Fotos: Bruno Zumbrunn-Maurer).

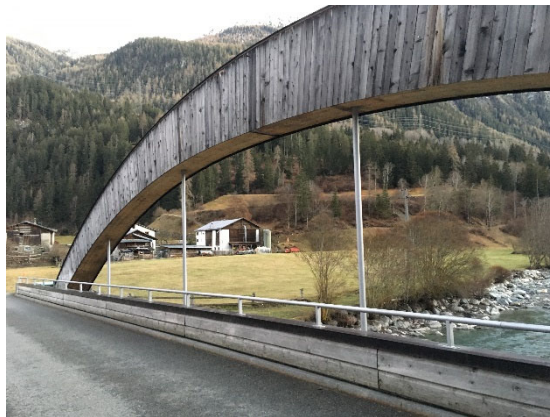
Abb. 1.7: Bogenbrücke in San Niclò (GR), bei welcher die Anschlüsse der Hänger an die Bögen mit eingeklebten Gewindestangen realisiert wurden. (Foto: Bruno Zumbrunn-Maurer, Planskizze: neue Holzbau AG).

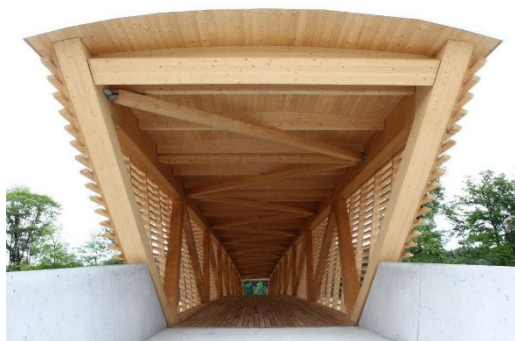
Abb. 1.8: Neumattbrücke in Burgdorf (BE). Fachwerkbrücke für den Langsam-Verkehr mit hochbeanspruchten Bauteilen aus Eschen-BSH, in der Skizze braun dargestellt. (Bilder: neue Holzbau AG).

Brettschichtholz aus Laubholz bietet oft eine elegante Möglichkeit, um hochbeanspruchte Bereiche eines Tragwerks auszubilden. Diese hybride Bauweise ging bei der Neumattbrücke in Burgdorf (Abb. 1.8) als sinnvollste Lösung aus der Machbarkeitsstudie [13] hervor. Die Konstruktion mit GSA-Verbindungen überzeugt mit filigranen Gurtquerschnitten und einem verbesserten konstruktiven Holzschutz [14]. Hier wurde anstelle von Buchenholz Eschenholz bevorzugt, weil es nach der Trocknung eine bessere Dimensionsstabilität unter klimatischer Wechselbeanspruchung zeigt [15].

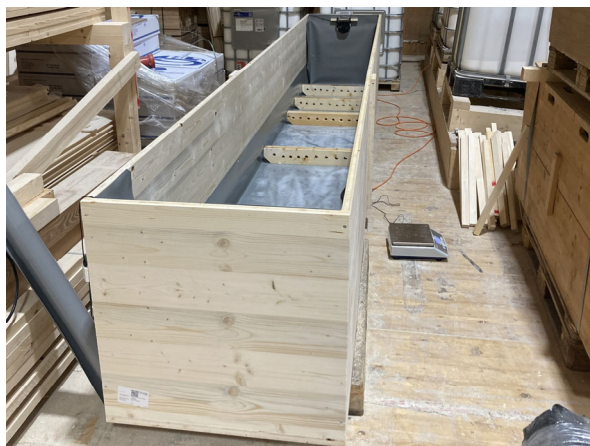
Abb. 3.4: Klimakiste für 5 m lange Lamellen.

Die Prüfkörper der Reihen A2, A3, D1 und D2 wurden nach der Produktion in speziell dafür konzipierten Kisten klimatisiert (Abb. 3.4). Ziel war es, eine der Feuchtekategorie 2 entsprechende Ausgleichsfeuchte zu erreichen. Für die Lagerung dieser Prüfkörper wurden drei Kisten aus 27 mm dicken Dreischichtplatten gebaut. Deren Innenseiten (Boden und Wände) wurden mit einer wasserdichten Membrane ausgekleidet. Darauf wurden je Kiste 25 Liter gesättigte Kaliumchlorid-Lösung (KCL) gegossen, was eine Füllhöhe von 2 cm ergab. Um die Löslichkeit von 34,4 % mit Sicherheit zu übertreffen, wurden 9 kg KCl-Salz in jede Kiste gegeben. Die in der Flüssigkeit liegenden Lagerhölzer wurden auf der Oberseite mit einem Streifen Bauplastik abgedeckt, um die Prüfkörper vor aufsteigender Feuchtigkeit zu schützen (siehe Abb. 3.11). Von einer Stirnseite her sorgte ein Ventilator für Luftzirkulation. Die geometrischen Abmessungen der Klimakisten sind im Anhang C dargestellt.

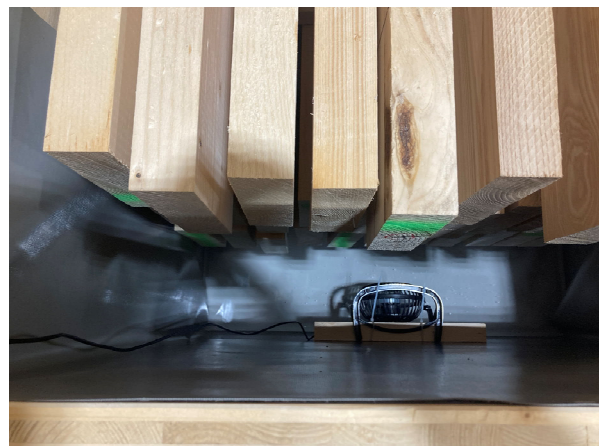
Abb. 3.5: Lamellen während der Klimatisierung.

Für die benötigten Kleinmengen an Lamellen, wäre es unverhältnismässig gewesen, diese bei einer Sägerei mit Sonderanforderungen bezüglich Holzfeuchte zu bestellen. Wie im Abschnitt 3.4.1 beschrieben, waren folglich die Bretter trockener als für die Reihen A2 und A3 sowie D1 und D2 vorgesehen. Deshalb wurde entschieden, die 32 Bretter vor der Verklebung zu klimatisieren. Nach der Sortierung wurden die Bretter während 29 Tagen in einer Plastikverpackung im Aussenbereich gelagert. Zur planmässigen Klimatisierung wurden die Bretter schliesslich in einer Kiste, hergestellt aus Dreischichtplatten (Abb. 3.4 und Anhang C) gelagert. Deren Innenseiten (Boden und Teile der Wände) wurden mit einer wasserdichten Kunststoff-Membrane ausgekleidet. Darauf wurden 45 Liter gesättigte Salzlösung (Natriumchlorid (NaCl) in Leitungswasser) gegossen und Lagerhölzer mit Querbohrungen gelegt. Die Lamellen wurden in 3 Lagen auf ihren Schmalseiten stehend in der Kiste gestapelt (Abb. 3.5).

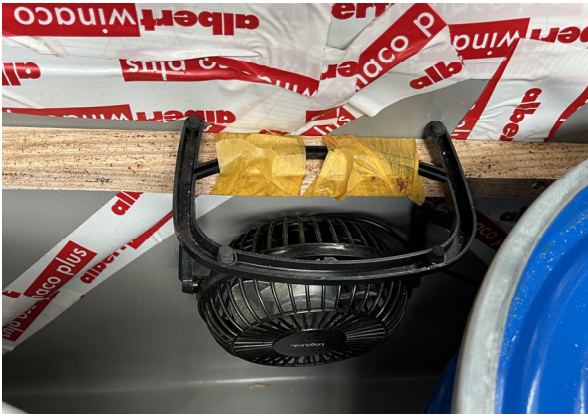
Abb. 3.6: Ventilator.

Zwei Ventilatoren sorgten von beiden Stirnseiten her für Luftzirkulation (Abb. 3.5 und Abb. 3.6). Mit geschlossenem Deckel wurde die Kiste in der Werkhalle der n'H gelagert. Nach 16 Tagen wurde entschieden, die Salzlösung auszutauschen, weil die Feuchtezunahme unbefriedigend erschien. Um den Prozess zu beschleunigen, wurde eine gesättigte Lösung mit Kaliumchlorid (KCl, Abb. 3.7) und destilliertem Wasser eingesetzt. Anhand der Gewichtszunahme der Bretter wurde die Entwicklung der Holzfeuchte beobachtet.

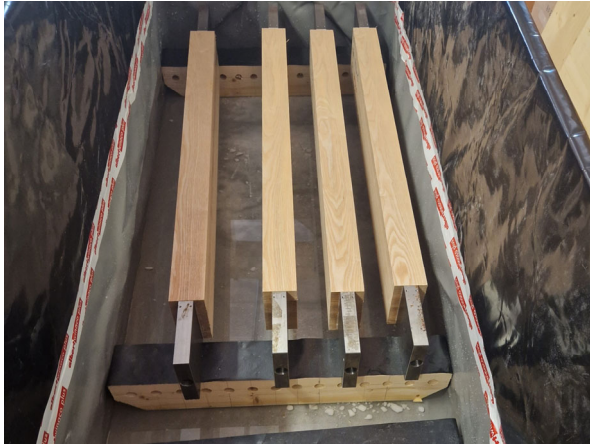
Abb. 3.11: Prüfkörper (Reihe A3) in der Klimakiste.

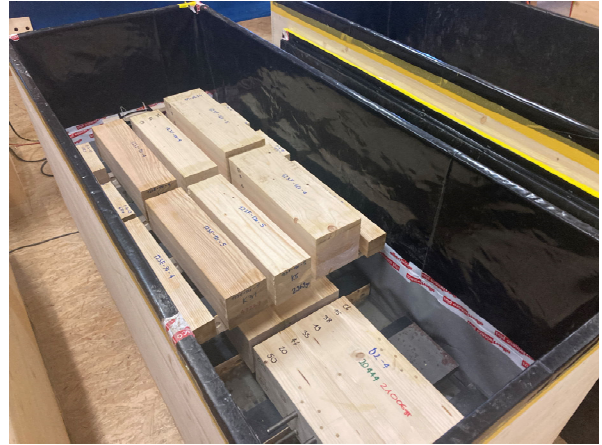
Abb. 3.12: Prüfkörper (Reihen D1 und D2) und Kontrollstäbe in der Klimakiste.

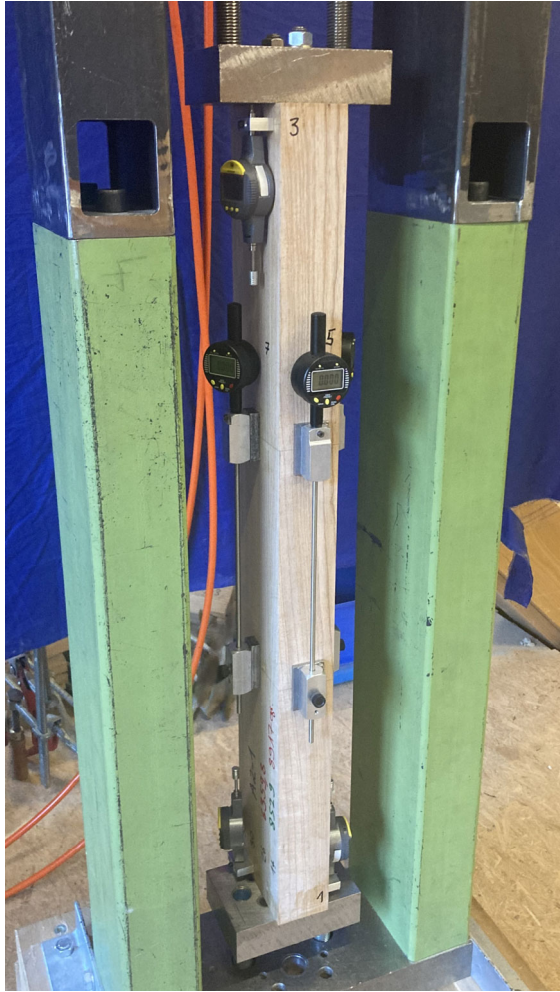
Abb. 3.21: Verschiebungsmessungen an einem Prüfkörper der Reihe A2.

An allen Prüfkörpern der Gruppe A wurde an beiden Anschlüssen die Verschiebung auf jeweils zwei Bauteilseiten gemessen. Der Befestigungspunkt am Holz lag jeweils 20 mm von Ende entfernt (siehe Abb. 3.22). Im Mittelbereich wurde über eine Strecke von 300 mm die Holzdehnung gemessen. In der Reihe A1 waren zwei Messuhren auf der jeweils schmalen Seitenfläche befestigt. Bei den Reihen A2 und A3 wurden die Holzdehnungen auf allen vier Bauteilseiten gemessen (siehe Abb. 3.21).

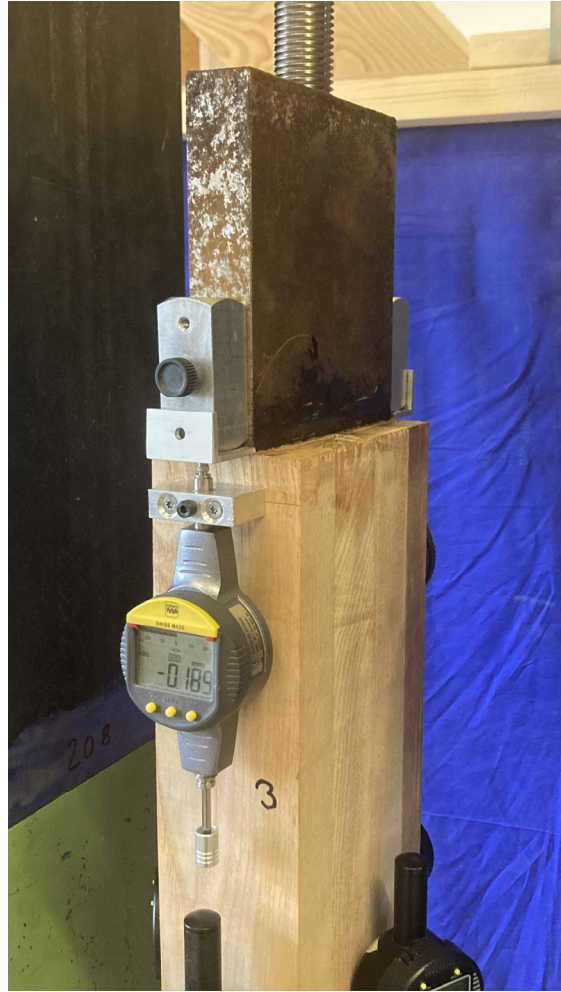
Abb. 3.22: Verschiebungsmessungen an einem Anschluss bei einem Prüfkörper der Reihe A3.

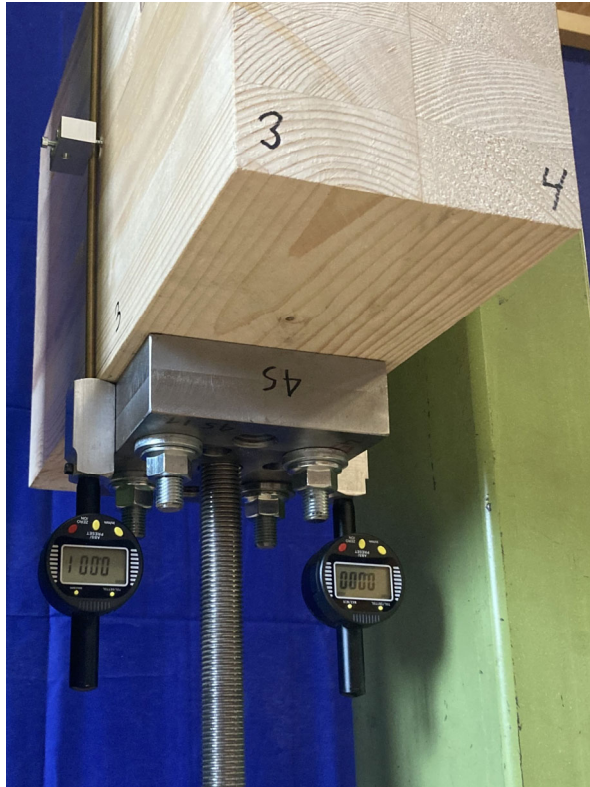
Abb. 3.23: Stahlteil und Verschiebungsmessungen am unteren Anschluss beim Prüfkörper B-1

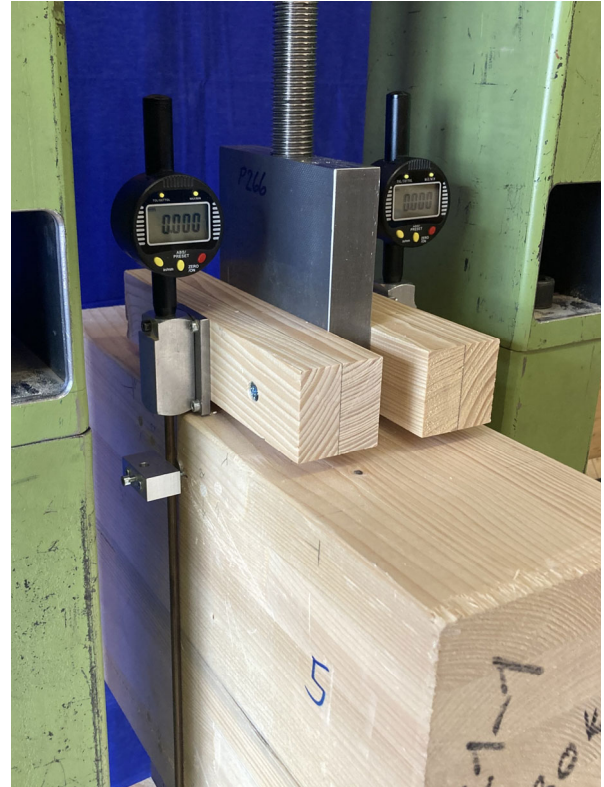
Abb. 3.24: Stahlteil und Verschiebungsmessungen am oberen Anschluss am Beispiel des Prüfkörpers C1-1

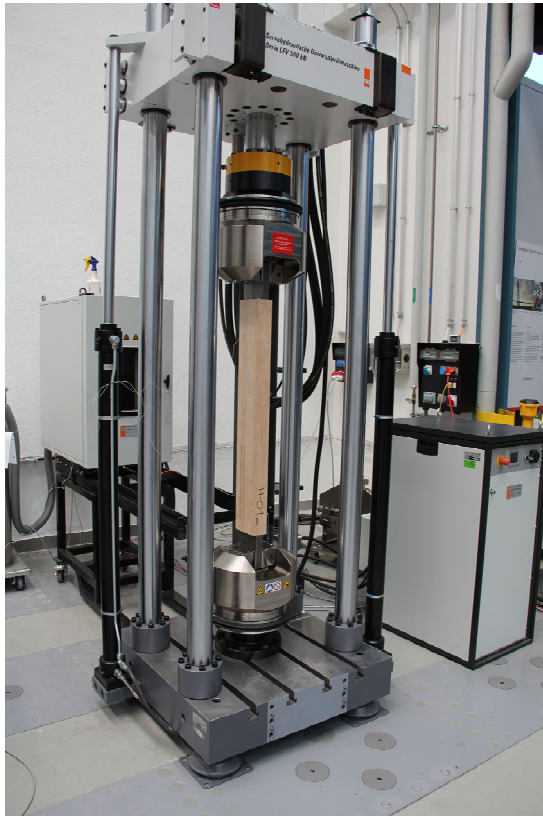
Abb. 3.27: 500 kN Ermüdungsprüfmaschine Walter & Bai LFV-500 der Empa in Dübendorf mit eingebauten Eschen-BSH-Prüfkörper (eingeklebte Gewindestangen parallel zur Faserrichtung).

Die statischen Belastungsversuche und die Ermüdungsversuche wurden auf der 500 kN Ermüdungsprüfmaschine Walter & Bai LFV-500 (LOG-Nr. 60.560) in der Bauhalle der Empa-Abteilung Ingenieurstrukturen in Dübendorf (Abb. 3.27 und Abb. 3.28) durchgeführt. Die Prüfmaschine ist in die Genauigkeitsklasse 0.5 eingeordnet. Die auf die Prüfkörper aufgebrachtten Kräfte wurden mit der in der Prüfmaschine eingebauten Kraftmessdose mit einer Genauigkeit von  $\pm 0.5\%$  (erweiterte Messunsicherheit  $U_{95}$ ) gemessen. Der Maschinenweg wurde mit der in der Prüfmaschine eingebauten Traversen-Messeinrichtung mit einer Genauigkeit von  $\pm 0.5\%$  (erweiterte Messunsicherheit  $U_{95}$ ) gemessen.

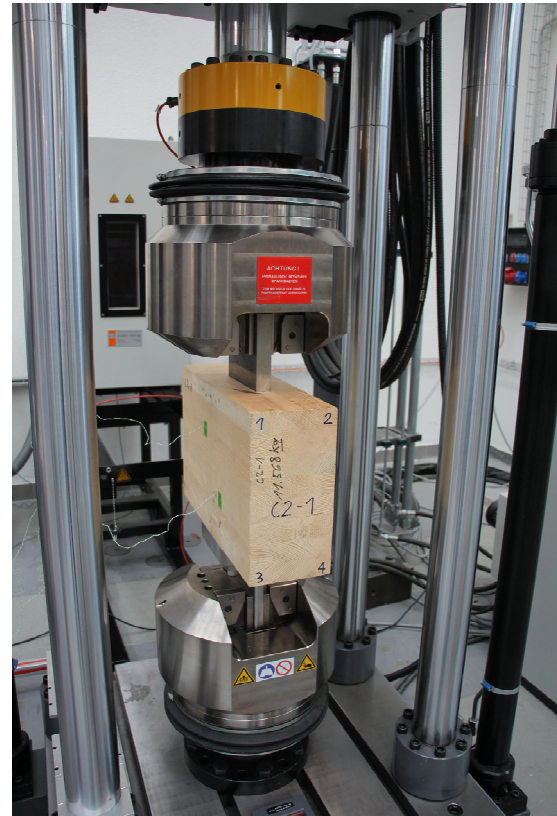
Abb. 3.28: 500 kN Ermüdungsprüfmaschine Walter & Bai LFV-500 der Empa in Dübendorf mit eingebauten Fichten-BSH-Prüfkörper (eingeklebte Gewindestangen rechtwinklig zur Faserrichtung).

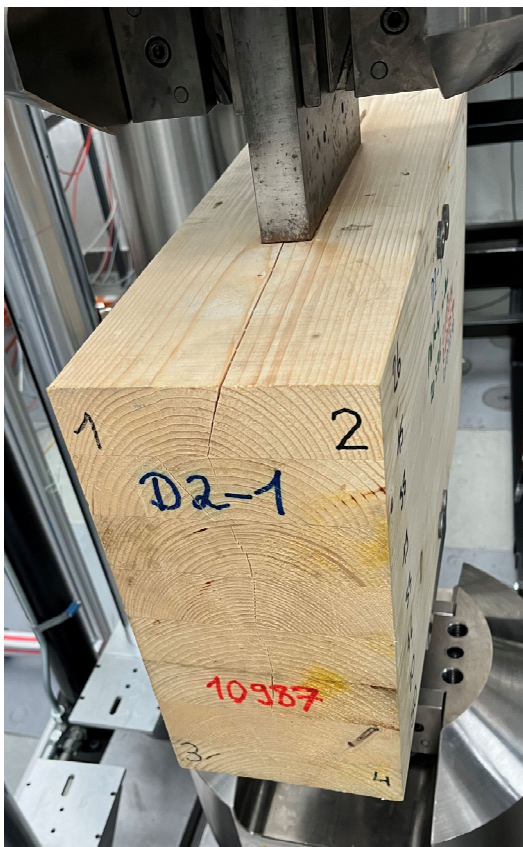
Abb. 3.33: Rissbildung beim Prüfkörper D2-01 nach 135'000 Lastwechseln im Ermüdungsversuch.

Nachdem beim Ermüdungsversuch am Prüfkörper D2-01 bereits nach 135'000 Lastwechseln Risse auftraten (Abb. 3.33), und nicht ausgeschlossen werden konnte, dass diese durch die Trocknung des Prüfkörpers initiiert wurden, wurde beschlossen, bei den restlichen Ermüdungsversuchen an Prüfkörpern der Gruppe D, die Stirnflächen der Prüfkörper mit Kunststoff-Klebeband abzudecken (Abb. 3.34), um ein zu starkes bzw. zu rasches Austrocknen zu verhindern.

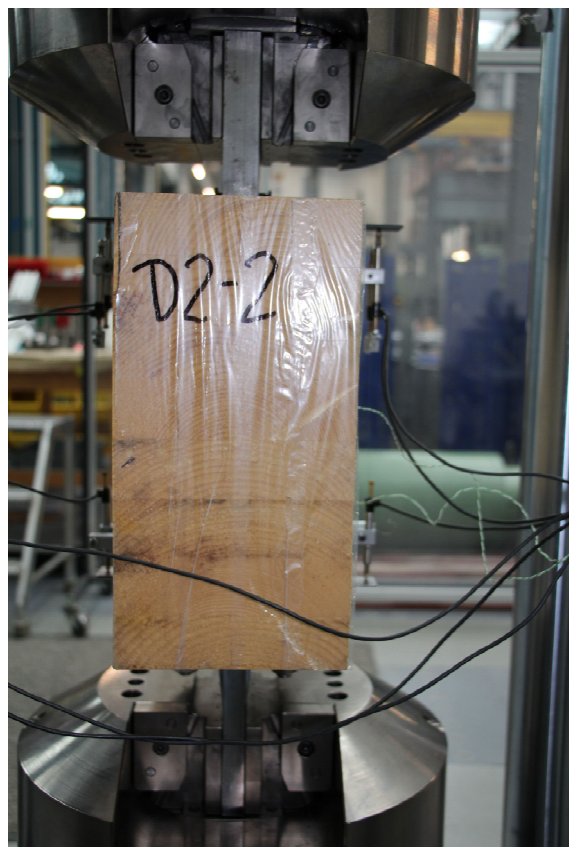
Abb. 3.34: Mit Kunststoff-Klebeband abgedeckte Stirnflächen der Fichten-BSH-Prüfkörper der Versuchsgruppe D – Beispiel: Prüfkörper D2-02.

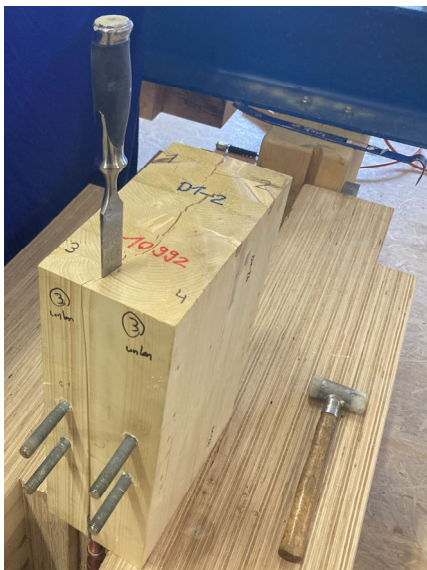
Abb. 3.37: Prüfkörper D1-02 mit ausgeprägten Rissen, die sich weiter aufspalten liessen.

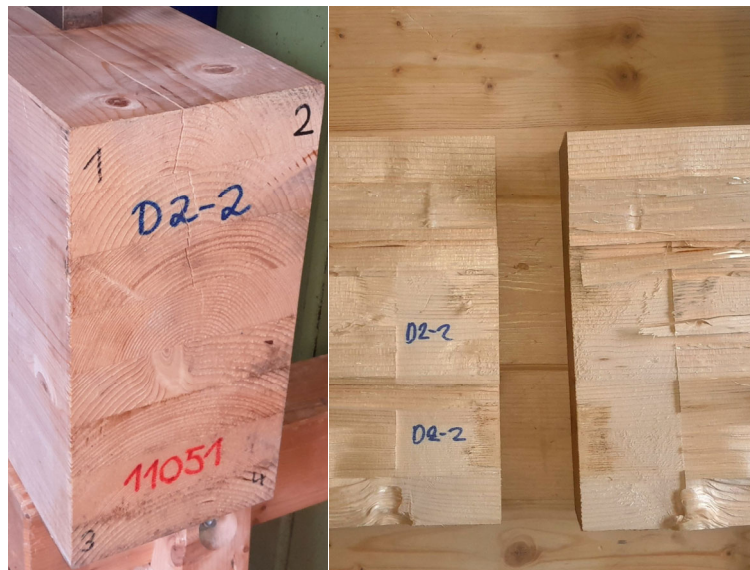
Abb. 3.38: Prüfkörper D2-02 nach allen Versuchen und Schnittflächen der Kreissäge in den aufgespaltenen Bruchflächen.

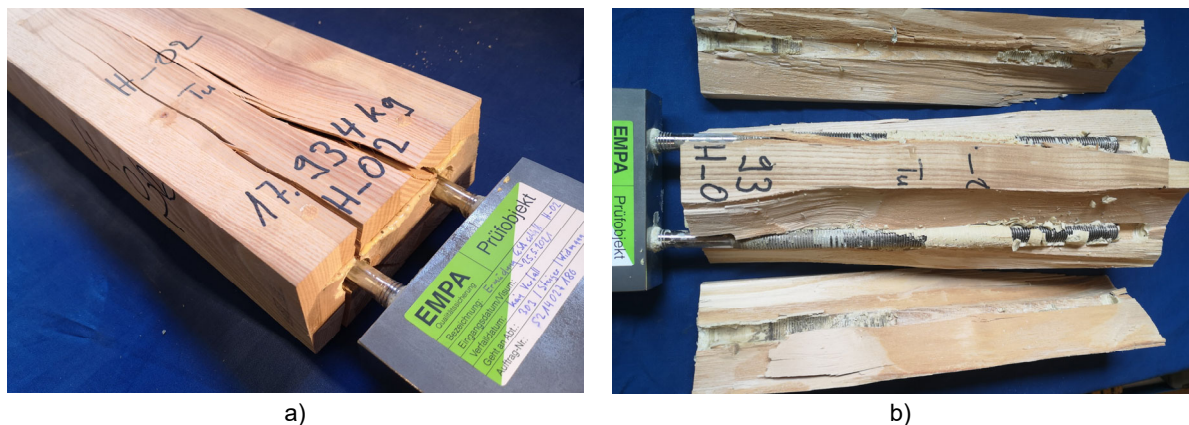
Abb. 4.8: Versagensbilder in der Versuchsreihe A1: a) Prüfkörper A1-02 nach dem Ausziehversuch, b) Unterer Anschluss des Prüfkörpers A1-02 zerlegt.

Der Prüfkörper A1-02 versagte spröde bei einer Kraft von 246 kN und somit 23 % über dem charakteristischen Wert für statische Kurzzeitprüfungen von GSA-Stangen eingeklebt in Laubholz. Die Abb. 4.8 a) und b) zeigen den unteren Anschluss, welcher im statischen Zugversuch versagte.

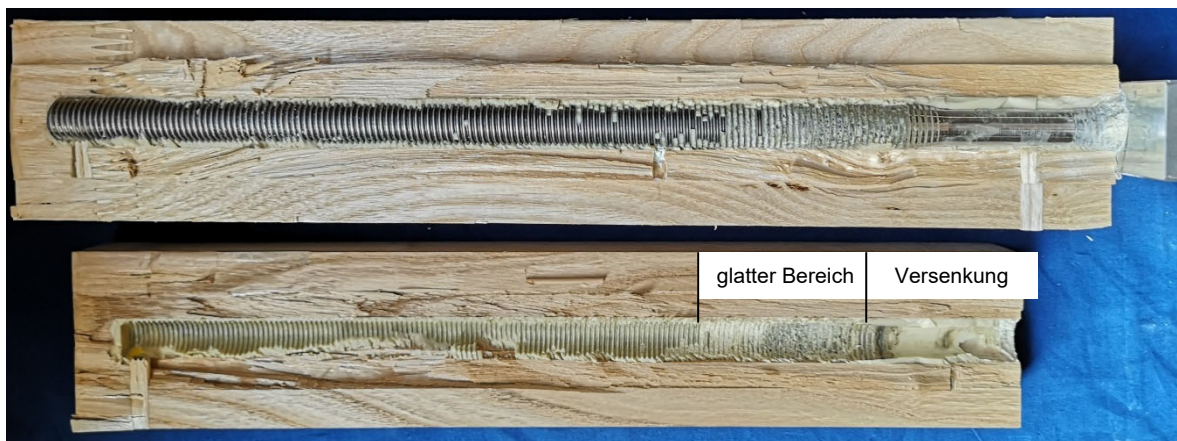
Abb. 4.9: Zustand der Klebfugen bei den Prüfkörpern der Versuchsreihe A1: a) Klebfuge des PK A1-01 nach dem Ermüdungsversuch, b) PK A1-02: Klebfuge im oberen Anschluss nach Ermüdungsversuch und Ausziehversuch, c) PK A1-03: Klebfuge nach dem Ermüdungsversuch.

Der Zustand der Klebfugen lässt sich besser anhand von Anschlüssen vergleichen, die nicht versagt haben. Bei der Analyse der zerlegten Anschlüsse zeigten sich in den Verankerungslängen der Klebfugen zwei unterschiedlich geschädigte Bereiche. So zeigt die Abb. 4.9 a) eine Stange des Prüfkörpers A1-01, welcher nach 2 Mio. Lastwechseln mit Frequenzen bis zu 12 Hz zerlegt wurde. Auf die Versenkung der wirksamen Verankerungslänge ins Innere des Holzes folgt ein erster, relativ glatter Bereich mit braunen Verfärbungen. Die Gewindegänge sind hier nur noch als feine Rillen erkennbar. Die Länge dieses glatten Bereichs betrug bei allen Stangen und allen 3 Prüfkörpern ca. 70 mm. Die Abb. 4.9 b) zeigt eine Stange aus dem oberen Anschluss des Prüfkörpers A1-02. Hier besteht links des glatten Bereichs ein zweiter geschädigter Bereich, in welchem praktisch alle Gewindegänge im Klebstoff abgebrochen sind. Da dieser zerbröselte Bereich nur bei diesem Prüfkörper zu beobachten war, wird diese Schädigung auf den Ausziehversuch zurückgeführt. Solche Bilder sind bekannt aus eigenen Kurzzeitprüfungen der n'H. Die Klebfugen des Prüfkörpers A1-03 wiesen wiederum nur den glatten Bereich auf.

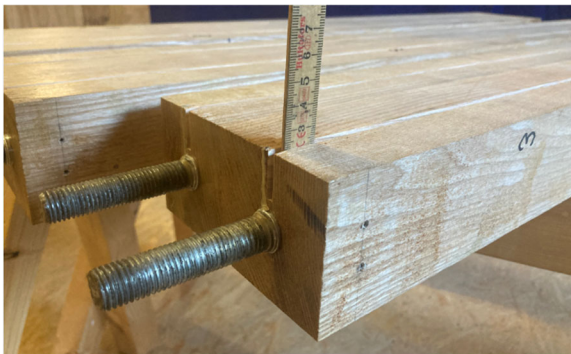
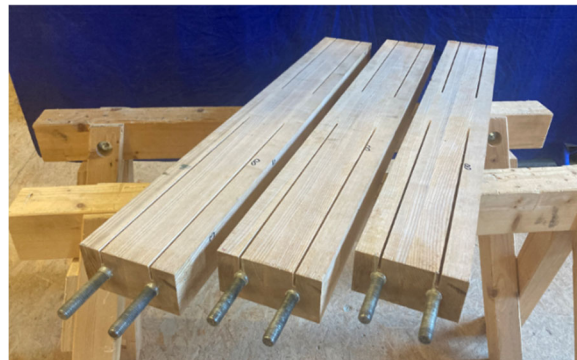
Abb. 4.11: Prüfkörper der Reihe A2 mit einer gesägten Nut entlang jeder eingeklebten Gewindestange.

Die 3 verbleibenden Prüfkörper wurden nach den ersten Ausziehversuchen im Labor-Raum der n'H ohne besondere Klimatisierung gelagert. Nach 44 Tagen war die durchschnittliche Holzfeuchte auf 12.0 % gesunken. Weil an den Holzstäben jedoch keinerlei Risse entstanden waren, wurde technisch nachgeholfen. Um die Entstehung eines Schwindrisses zu simulieren, wurde neben sämtlichen Gewindestangen eine etwa 22 mm tiefe Nut gesägt. Wie die Abb. 4.11 zeigt, verlief diese über die gesamte Stangenlänge auf jeweils einer Seite des Prüfkörpers.

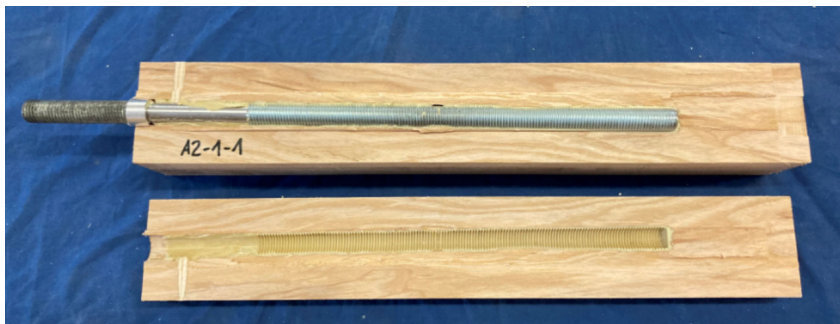
Abb. 4.13: Versagensbilder in der Versuchsreihe A2: a) Klebfuge des Prüfkörpers A2-01 nach dem Ausziehversuch feucht, b) Stahlbruch und anschliessendes Aufspalten beim Prüfkörper A2-02.

Der Prüfkörper A1-01 wurde zerlegt, nachdem Stahlfließen im feuchten Zustand aufgetreten war (siehe Abb. 4.13 a). Im Gegensatz zur Versuchsreihe A1, wies die Klebfuge keinen zerbröselten Bereich auf, obwohl die Kraft dasselbe Niveau erreicht hatte. Die 3 wieder-getrockneten Prüfkörper mit "Schwindriss" erreichten auch im zweiten Ausziehversuch Stahlfließen. Wie die Abb. 4.13 b) zeigt, trat nach dem Zugbruch einer Stange bei der zweiten Stange Aufspalten des Holzes auf. Auch in der Klebfuge dieser zweiten Stange waren die Gewindegänge im Klebstoff kaum geschädigt. Die in der Abb. 4.14 dargestellte Gewindestange weist einen sichtbaren Knick auf, weil sich der Prüfkörper aufgrund der entstehenden Exzentrizität seitlich verschoben hatte.

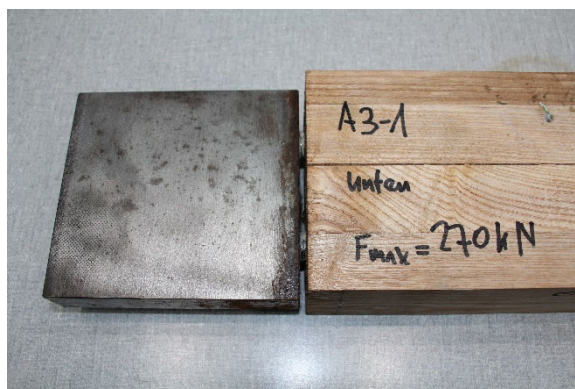
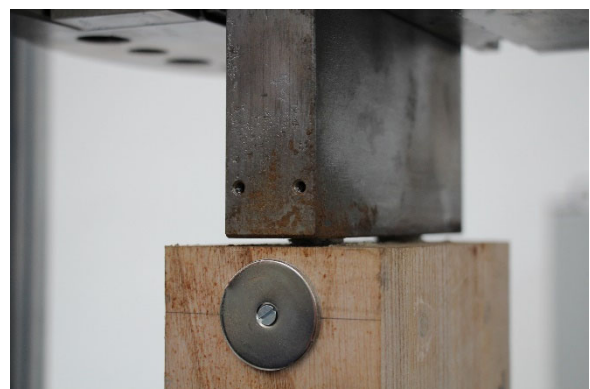
**Abb. 4.22: Versagensbilder der Versuchsreihe A3: a) A3-01 nach dem Ausziehversuch, b) A3-02 nach dem Ausziehversuch.**

Dominierende Versagensart bei den Ausziehversuchen an den Prüfkörpern der Versuchsreihe A3 war Versagen in der Gewindestange. Bei den Prüfkörpern A3-01, A3-02 und A3-03 begannen die Gewindestangen im Ausziehversuch zu fließen wie in der Abb. 4.22 a) sowie b) illustriert. Der Prüfkörper A3-04 hat während dem Ermüdungsversuch in den Gewindestangen versagt. Es ist ein typischer Ermüdungsbruch feststellbar (Abb. 4.23 b)

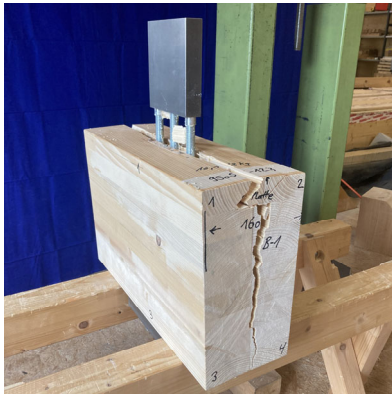
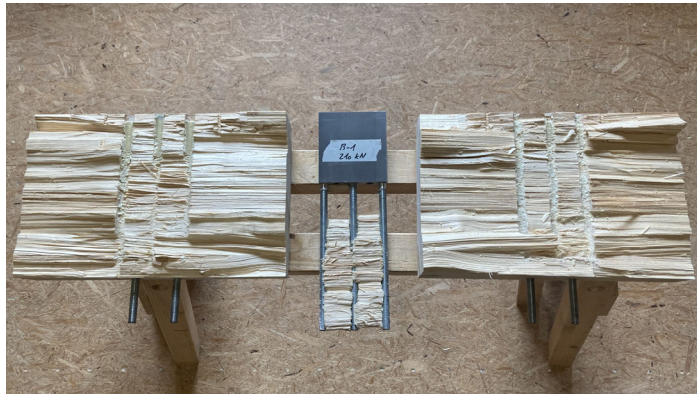
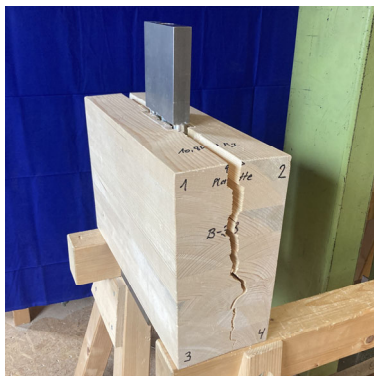
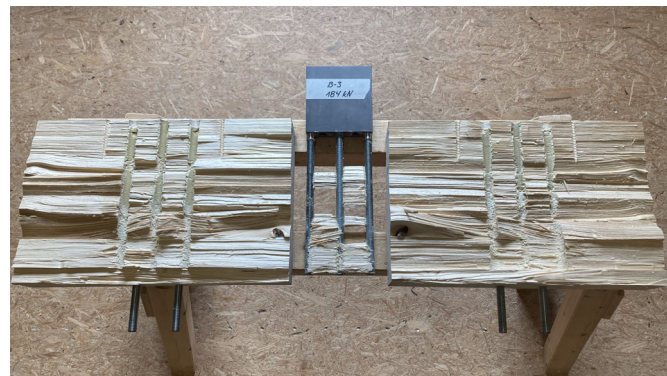
Abb. 4.26: Versagensbilder bei den Prüfkörpern der Versuchsgruppe B: a) Prüfkörper B-01 nach dem Ausziehversuch, b) B-01 zerlegt, c) Prüfkörper B-03 nach dem Ausziehversuch, d) B-03 zerlegt, e) Details am zerlegten Prüfkörper B-03.

Bei allen 3 Prüfkörpern versagte das auf Rollschub beanspruchte Holz in den beiden Ebenen zwischen den Stangenreihen. Wie die Abb. 4.26 b) und d) zeigen, wurden entlang dieser Bruchflächen die Holzbereiche zwischen den 3 Stangen jeweils zu grossen Teilen herausgezogen. Von aussen sichtbar, entstand jeweils ein Spalt in der Mitte des Prüfkörpers, welcher von der 3er-Gruppe ausging. Beim Prüfkörper B-03 war zudem auffällig, dass dieser Spalt genau durch die Löcher zweier Holzschrauben verlief. Die Schrauben waren bei der Prüfkörperherstellung temporär eingesetzt worden, um das Stahlteil zu fixieren. Aufgrund dieser Beobachtung wurde in den nachfolgenden Versuchsgruppen C und D darauf geachtet, im Mittelbereich keine Schrauben mehr einzudrehen. In der Abb. 4.26 e) sind weitere Auffälligkeiten markiert. Die Gewindgänge im Klebstoff blieben im oberen Bereich überwiegend intakt. Der zerbröselte Bereich lag in der unteren Hälfte der Verankerungslänge und reichte bis zum unbelasteten Ende der Stange. In der Nähe des Stahlteils waren Lufteinschlüsse mit 1 bis 2 cm Grösse keine Seltenheit.

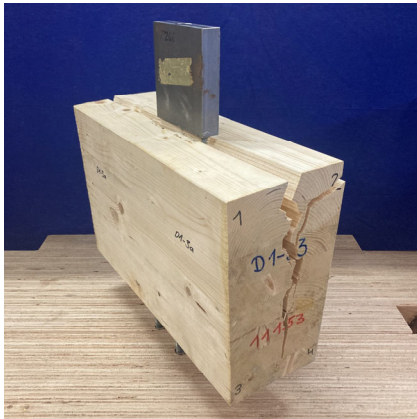
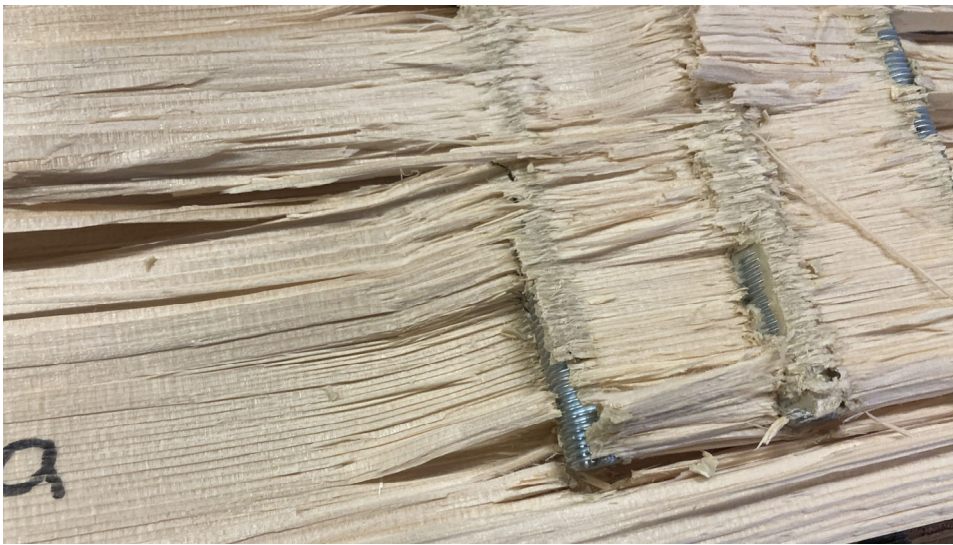
Der Versagensmodus bei dieser Reihe von feuchten Prüfkörpern unterschied sich nicht von den Versuchsreihen mit trockenem Holz. Wie die Abb. 4.38 b) und Abb. 4.39 b) zeigen, wurde auch hier die obere Stangengruppe entlang von zwei Bruchflächen ausgezogen. Die Detailaufnahme Abb. 4.39 c) verdeutlicht, dass sich die auf Rollschub abgesicherten Bereiche in Faserrichtung auch über den Umfang der Stangengruppe hinaus erstrecken. In der Abb. 4.39 d) ist die Lage der Bruchflächen im Querschnitt ersichtlich. Zudem erkennt man einen zweiten Riss, welcher sich entlang der Stange des unteren Anschlusses bildete.

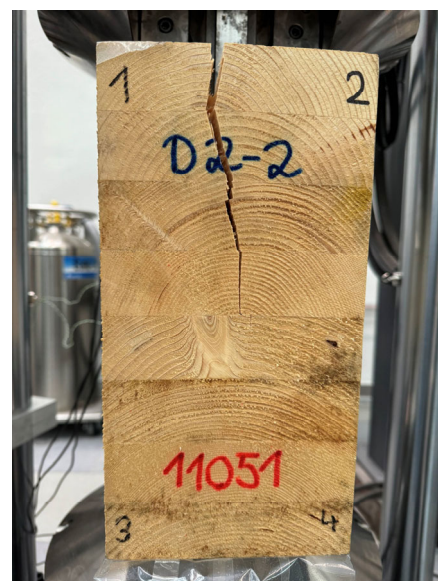
Abb. 4.46: Versagensbilder bei den Prüfkörpern der Versuchsreihe D2: a) D2-01 nach dem Versagen im Ermüdungsversuch, b) D2-02 nach dem Ausziehversuch.

Auch bei den Prüfkörpern der Versuchsreihe D2 trat Versagen im Holz auf. Alle Prüfkörper haben entlang der Gewindestangen von der oberen Anschlussplatte her auf versagt, wie in Abb. 4.46 und Abb. 4.47 dargestellt.

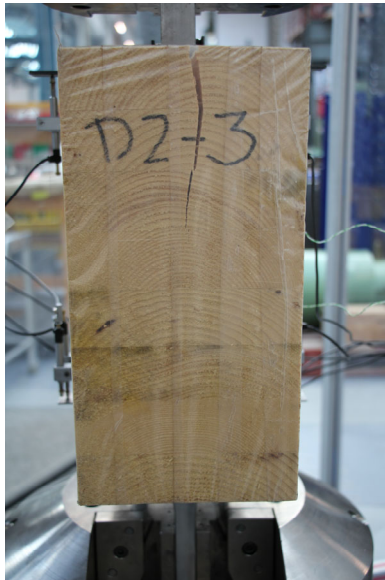
Abb. 4.47: Versagensbilder bei den Prüfkörpern der Versuchsreihe D2: a) D2-03 nach dem Ausziehversuch, b) D2-04 nach dem Ausziehversuch.

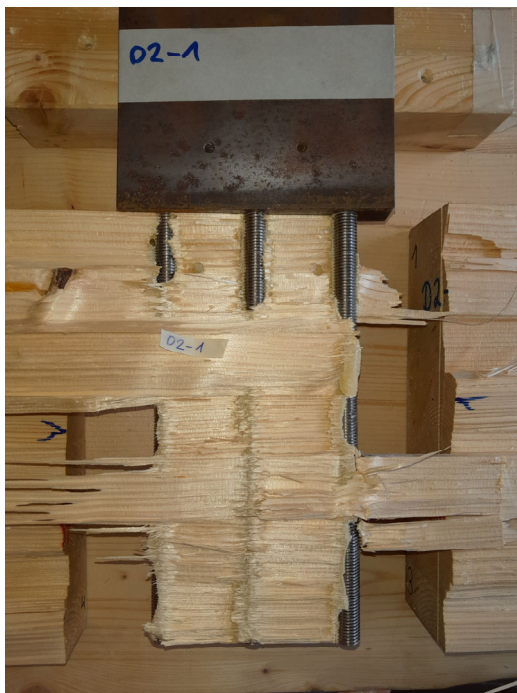
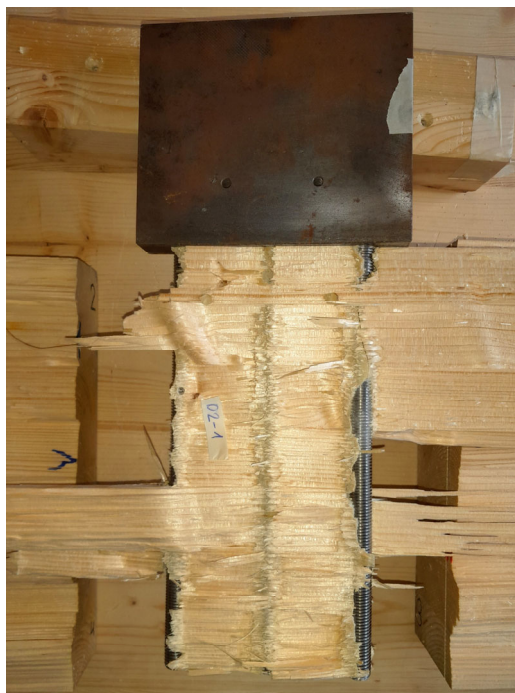
Abb. 4.48: Zerlegte Prüfkörper der Versuchsreihe D2: a) und b) Innenteil des Prüfkörpers D2-01.

Die nach allen Versuchen zerlegten Prüfkörper sind in der Abb. 4.48 und in der Abb. 4.49 dargestellt. In der Abb. 4.48 a) und b) ist das Innenteil (die 3er-Gruppe) von beiden Seiten zu sehen. Diese Bruchflächen sind im Ermüdungsversuch entstanden. Sie weisen jedoch keine besonderen Merkmale auf, die von bloßem Auge sichtbar wären. Die Abb. 4.49 a) zeigt Klebfugen des Prüfkörpers D2-01. Auch diesbezüglich wurde nichts entdeckt, was nicht schon in vorangehenden Reihen beschrieben worden wäre. Schließlich zeigt die Abb. 4.49 b) die 6 Innenteile dieser Serie nebeneinander. Der Prüfkörper D2-01 versagte auf Rollschub während des Ermüdungsversuchs, die anderen 3 Prüfkörper hatten eine Ermüdungsbeanspruchung mit 2 Mio. Lastwechsel und den Ausziehversuch hinter sich, die Prüfkörper D2-05 und D2-06 nur die Probelastung und den Ausziehversuch.

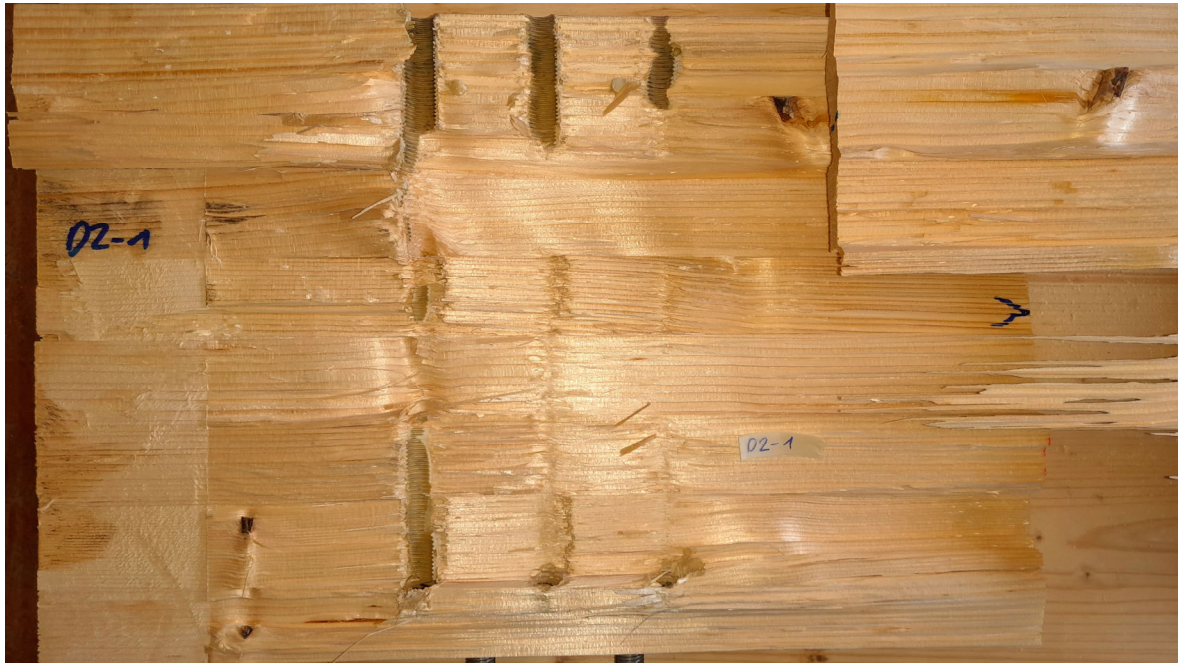
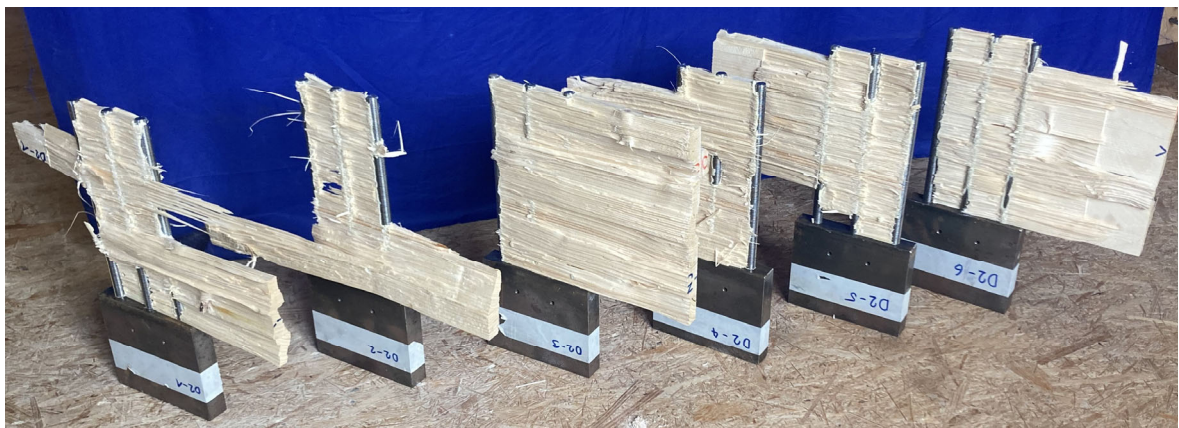
Abb. 4.49: Zerlegte Prüfkörper der Versuchsreihe D2: a) Rollschub-Bruchfläche und Klebfugen im Seitenteil des Prüfkörpers D2-01, b) Zusammenstellung aller Innenteile der Prüfreihe D2.

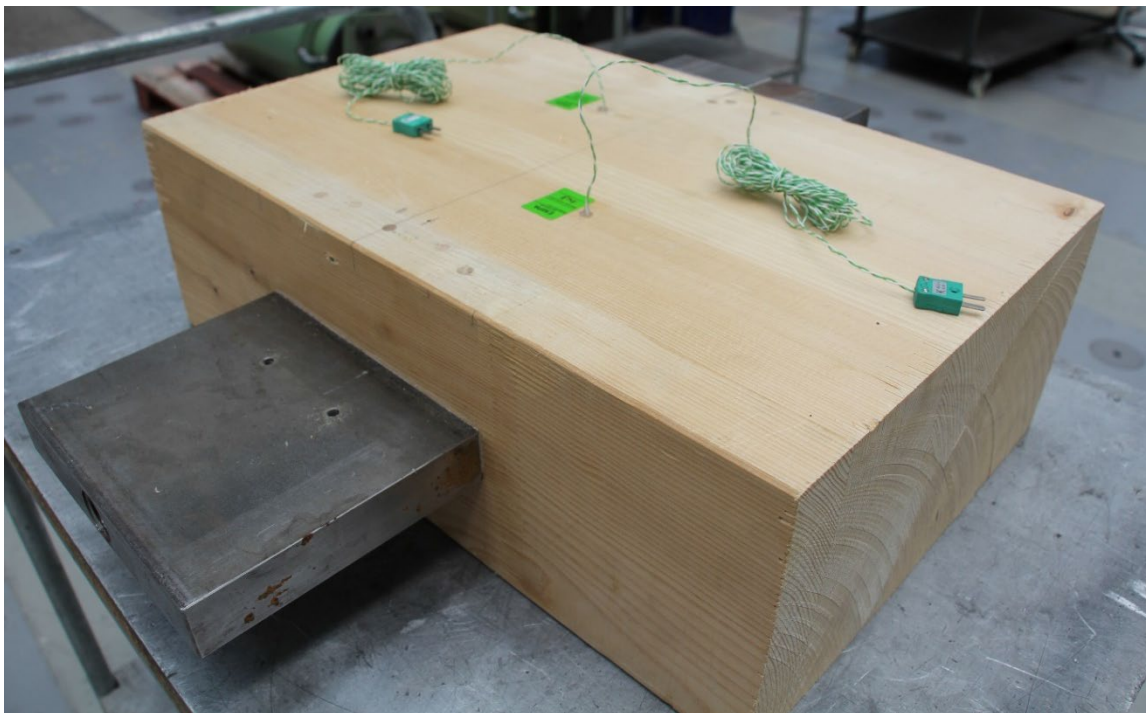
Abb. A.2: Prüfkörper der Gruppen B, C und D (Beispiel: Versuchsreihe C2).
