# **ERMÜDUNGSVERHALTEN VON IN BSH EINGEKLEBTEN GEWINDESTANGEN MIT EINSATZ IM BRÜCKENBAU**

## **Technischer Schlussbericht**

## **WHFF-CH Projekt 2022.10**

Empa – Materials Science and Technology

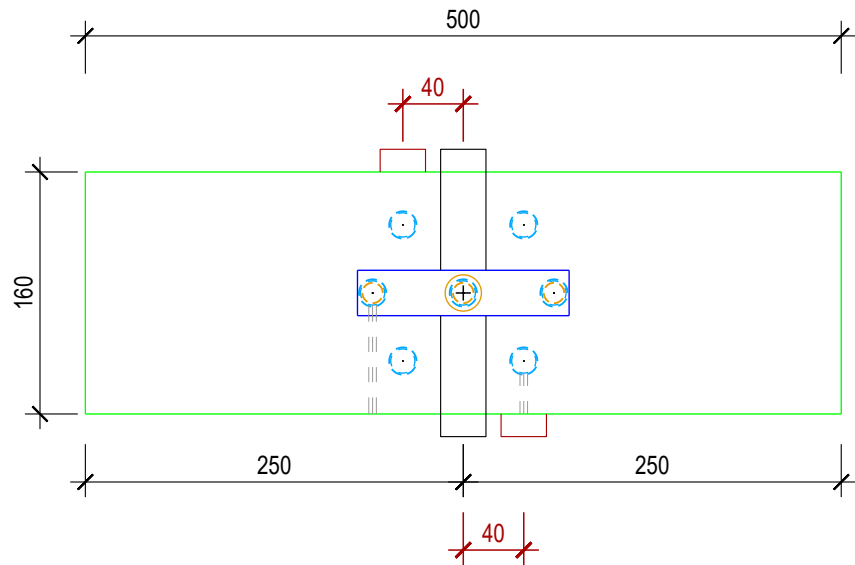
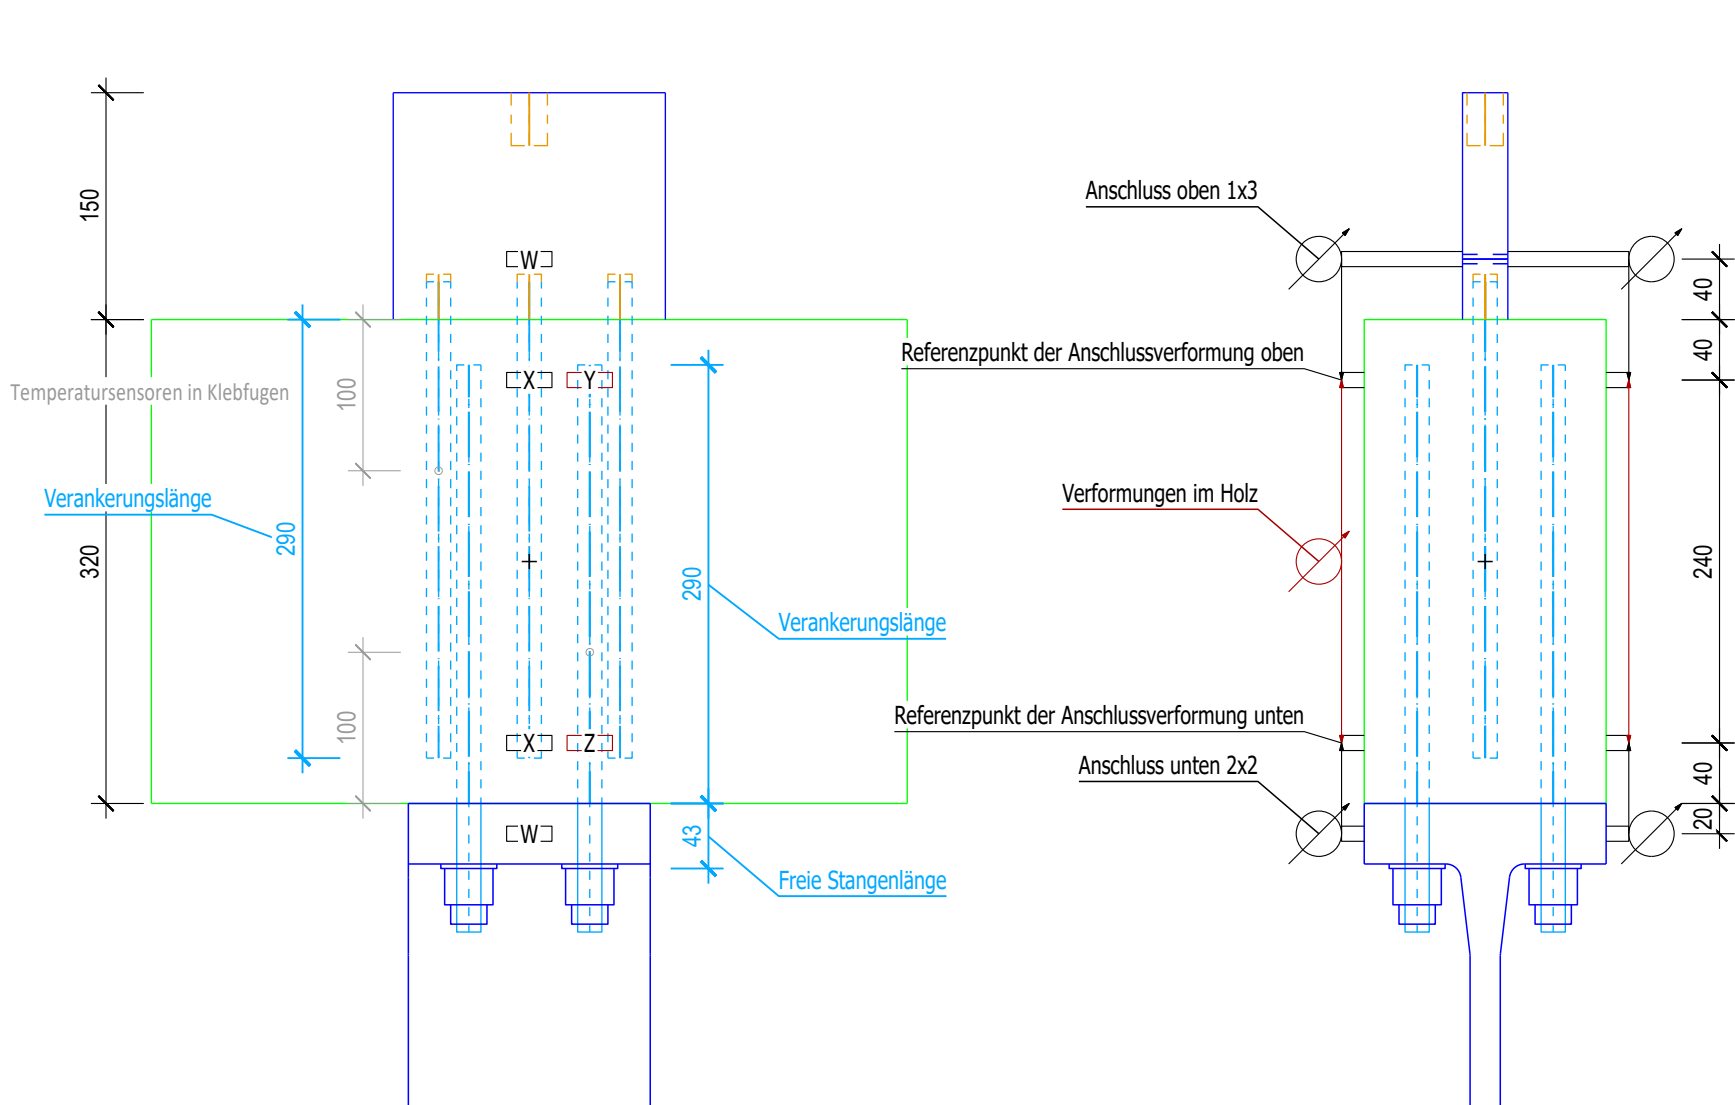
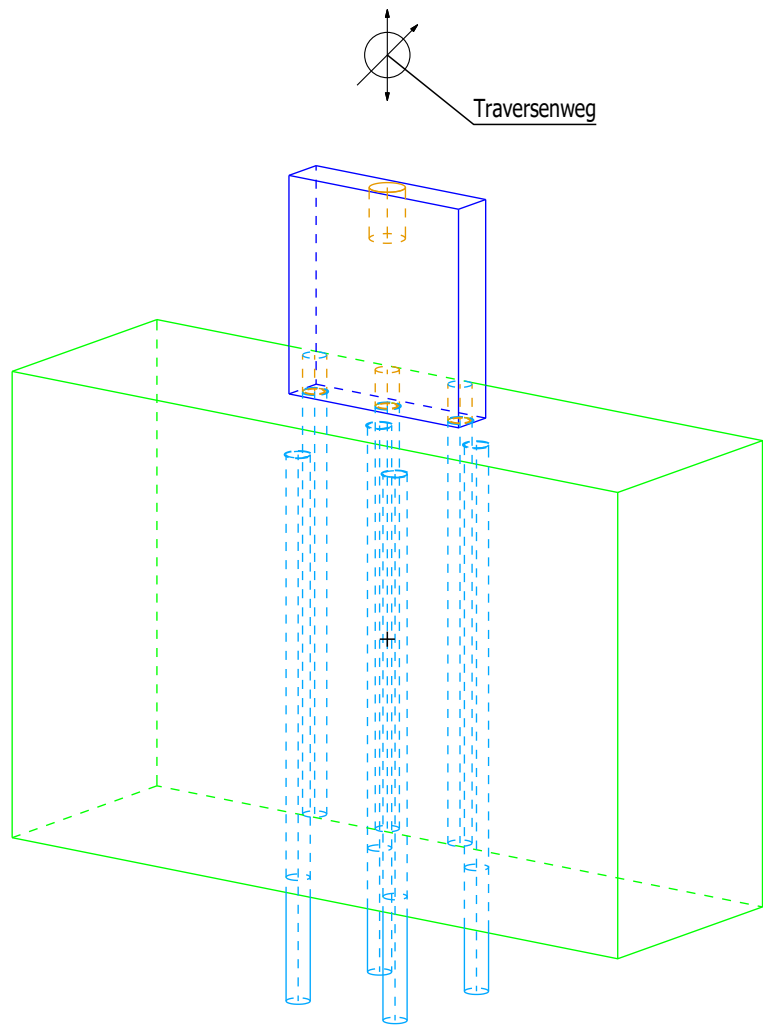
Messung der Verformungen während der Vorbelastung, dem Ermüdungsversuch und dem Ausziehversuch
