Aurélie Gfeller, Judith Wirth | 23. Februar 2021

Wirkung von Heisswasser auf Pflanzen im Gleisbereich der SBB

Abschlussbericht zur Wirkung von Heisswasser Behandlungen auf Pflanzen im Gleisbereich der SBB aus dem Versuchsjahr 2020

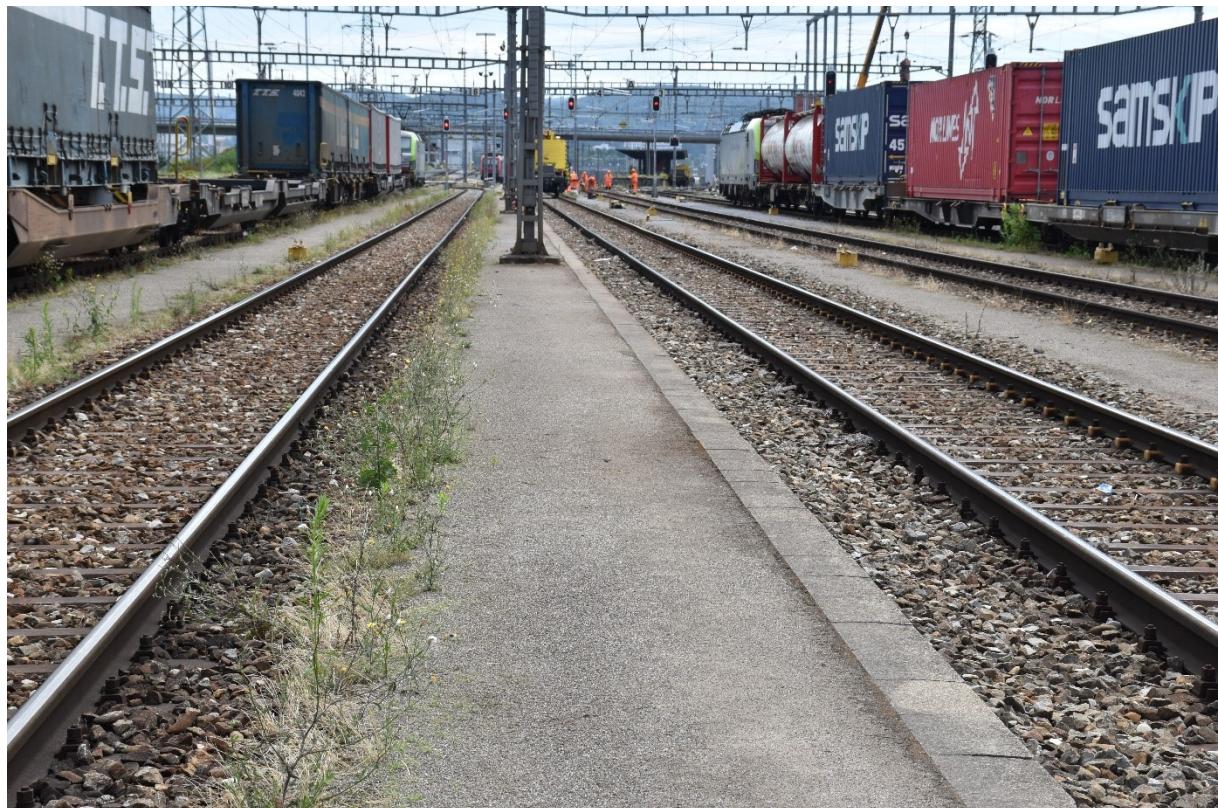
Foto 1: Links: 1 Monat nach der Glyphosat Behandlung. Rechts: nach der 2. Heisswasser Behandlung (30.06.2020).

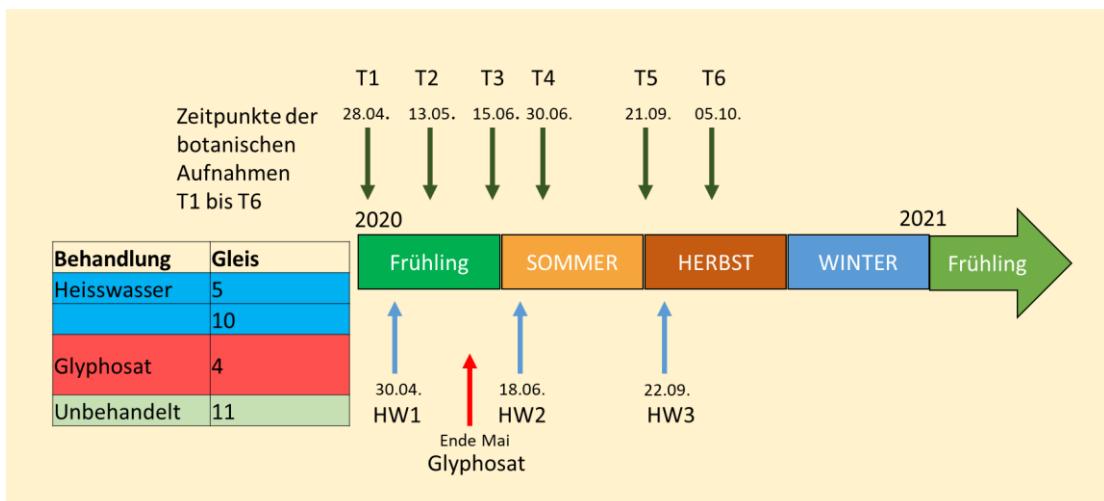
Abbildung 1: Versuchsplan für die HW Behandlungen in Muttenz (Basel) im Sommer 2020.

T1 bis T6 = Daten der Bonituren, HW1 bis HW3 = Daten der HW Behandlungen. Glyphosat = Glyphosat Behandlung.

Es gab 4 Versuchsvarianten auf 4 verschiedenen Gleisen in Muttenz (Basel) (Abb. 1):

- Gleis 5 und 10: 3 Heisswasser (HW) Behandlungen (HW1: 30.04.; HW2: 18.06.; HW3: 22.09.2020), HW Behandlung im Jahr 2019.
- Gleis 4: 1 Glyphosat Behandlung, im Jahr 2019 unbehandelt.
- Gleis 11: unbehandelt, im Jahr 2019 mit Glyphosat behandelt.

Technische Daten der HW Behandlungen: 10 l Wasser/m², Temperatur 90-95°C, Geschwindigkeit: circa 15 km/h.

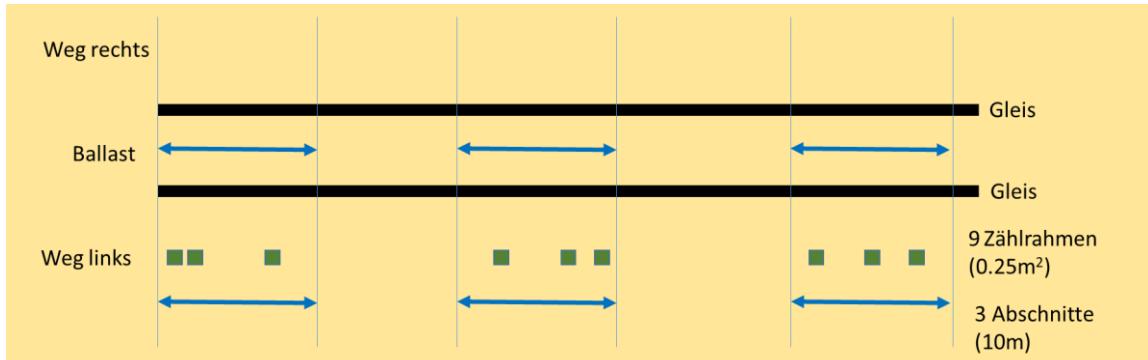
Abbildung 2: Darstellung der Vorgehensweise bei den botanischen Erhebungen.

Vor und nach jeder HW Behandlung wurde eine Bonitur der vorhandenen Pflanzen auf den Wegen neben den Gleisen und im Ballast durchgeführt (Abb. 2).

- In einem ersten Schritt wurden alle Pflanzen innerhalb der 10 Meter langen Abschnitte gezählt und bestimmt (in Anlehnung an die Arbeiten von C. Bohren 2019).
- Zusätzlich wurden in jedem 10-Meter-Abschnitt 3 Zählrahmen (0,25m²) positioniert (9 Rahmen pro Gleis) und die Stellen markiert. Somit konnten während der ganzen Vegetationsperiode immer an den gleichen Orten innerhalb der Rahmen alle vorhandenen Pflanzen gezählt und bestimmt werden. Dabei wurde unterschieden zwischen
 - Keimlingsstadium, d.h. ein oder zwei Blätter (Anzahl Jungpflanzen/m², Abb. 5) und
 - grösseren Pflanzen, d.h. ab drei Blätter (Anzahl Pflanzen/m², Abb. 4).

Alle Zählrahmen wurden bei jeder Bonitur einzeln fotografiert. Anschliessend wurde mit der CANOPEO-Bildanalysesoftware der Prozentsatz grüner Pixel auf den Fotos berechnet, um eine Schätzung der Pflanzenbedeckung durch lebende Pflanzen zu erhalten (Vegetationsbedeckung/m² in %, Abb. 3).

Auf jeweils drei 10 Meter langen Abschnitten auf dem Ballast zwischen den Gleisen (siehe Abb. 2) wurden alle vorhandenen Pflanzen an den sechs Boniturdaten (T1 bis T6) bestimmt und gezählt. Es waren allerdings nur Geranium und einige wenige (<5) Rapspflanzen vorhanden. Zwischen den 4 Gleisabschnitten konnten keine Unterschiede zwischen den Behandlungen festgestellt werden (Abb. 8). Die vorhandenen Pflanzen befanden sich sehr dicht an den Gleisen und wurden von den HW Behandlungen nicht erfasst. Geranium Pflanzen sind einjährig mit einem kurzen Vegetationszyklus deren Entwicklung auf den Gleisen stark eingeschränkt ist (maximale Höhe 20-25 cm).

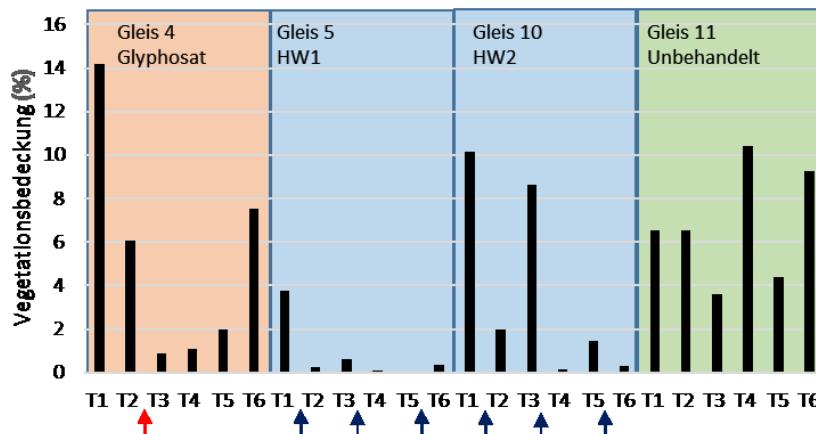
Abbildung 3: Die Vegetationsbedeckung im Verlauf des Sommers 2020.

Bodenbedeckung mit lebenden (grünen) Pflanzen in Prozent, ermittelt mit der CANOPEO-Bildanalysesoftware basierend auf Fotos der Zählrahmen. N=9. Die HW Behandlungen (blaue Pfeile) wurden am 30.04., 18.06. und 22-25.09. durchgeführt. Die Glyphosat Behandlung (roter Pfeil) wurde Ende Mai durchgeführt. Die Vegetationsbedeckungen wurden an den folgenden Daten ermittelt (T1: 28.04.; T2: 13.05.; T3: 15.06.; T4: 30.06.; T5: 21.09.; T6: 05.10.).

Für das unbehandelte **Gleis 11** variiert die Vegetationsbedeckung zwischen den verschiedenen Zeitpunkten zwischen 4 und 10% und die Werte sind zu den Zeitpunkten T4 und T6 maximal (Abb. 3).

Es ist zu erkennen, dass die Anwendung von Glyphosat auf **Gleis 4** zwischen T2 und T3 die Vegetationsbedeckung drastisch von 6 auf 1% verringerte (p-Wert 0,02; Studententest). Dann stieg die prozentuale Vegetationsbedeckung von T3 bis T6 auf 7,5% an, da keine weitere Glyphosat Behandlung durchgeführt wurde.

Die erste HW Behandlung auf **Gleis 5** verringerte die Vegetationsbedeckung signifikant (p-Wert 0,04; Studententest zwischen T1 und T2). Nach der zweiten und dritten HW Behandlung wurden keine signifikanten Unterschiede in der Vegetationsbedeckung beobachtet, da die Vegetationsbedeckung vor den Behandlungen (T3 und T5) nahe bei 0 lag. Die zweite und dritte HW Behandlung waren in diesem Fall wahrscheinlich nutzlos.

Auf **Gleis 10** war die anfängliche Vegetationsbedeckung (T1) mit 10% höher als auf Gleis 5 (4%). Die erste und zweite HW Behandlung verringerten die Vegetationsbedeckung signifikant. Obwohl die Vegetationsbedeckung auch nach der 3. HW Behandlung zurückgeht, ist diese Abnahme nicht signifikant.

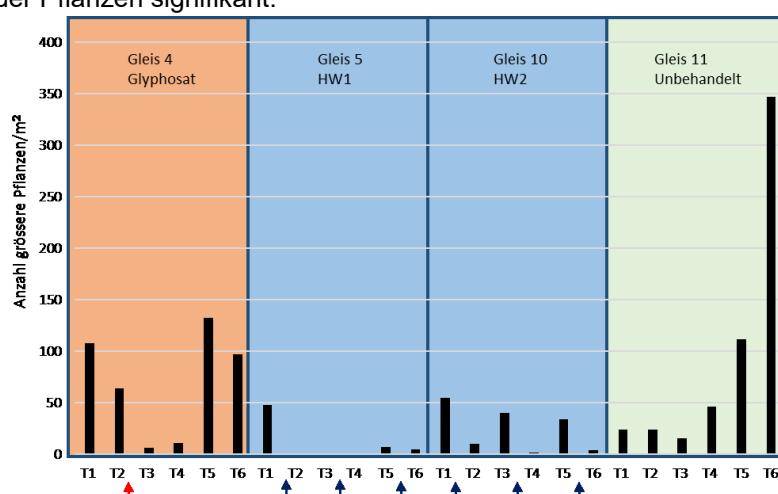
Abbildung 4: Pflanzendichte im Verlauf des Sommers 2020 auf den Wegen neben den Gleisen. Anzahl der vorhandenen grösseren Pflanzen an den unterschiedlichen Boniturdaten (T1 bis T6) pro m² in den Zählrahmen. N=9. Die HW Behandlungen (blaue Pfeile) wurden am 30.04., 18.06. und 22-25.09. durchgeführt. Die Glyphosat Behandlung (roter Pfeil) wurde Ende Mai durchgeführt. Die Vegetationsbedeckungen wurden an den folgenden Daten ermittelt (T1: 28.04.; T2: 13.05.; T3: 15.06.; T4: 30.06.; T5: 21.09.; T6: 05.10.).

Die Anzahl der grösseren Pflanzen (nach Keimlingsstadium) nahm auf dem unbehandelten **Gleis 11** während der Saison, insbesondere im September-Oktober, kontinuierlich bis auf 347 Pflanzen/m² zu. Gleis 11 hatte zum Zeitpunkt T1 die wenigsten Pflanzen (24 Pflanzen/m²) (Abb. 4).

Die Anzahl der Pflanzen auf **Gleis 4** nahm nach der Glyphosat Behandlung zwischen T2 und T3 deutlich ab (6 Pflanzen/m²) und stieg dann im September und Oktober bis auf 132 bzw. 97 Pflanzen/m² stark an.

Bei **Gleis 5** nahm die Anzahl der Pflanzen nach der ersten HW Behandlung deutlich ab und blieb dann für den Rest der Saison sehr niedrig. Bei **Gleis 10** verringerte die 1., 2. und 3. Behandlung die Anzahl der Pflanzen signifikant.

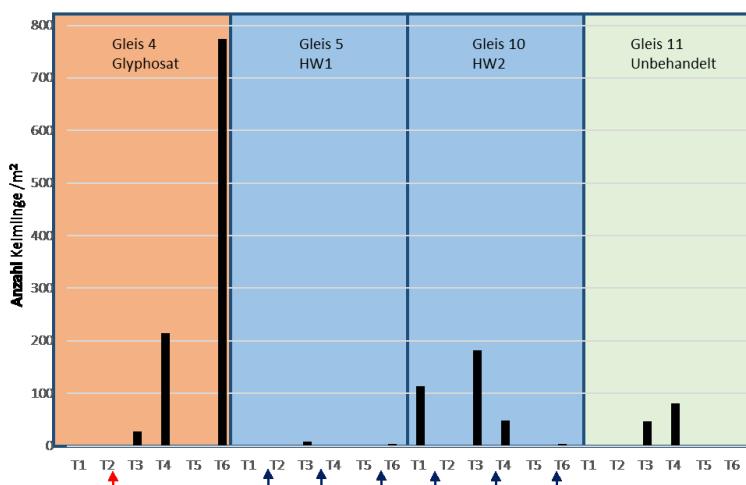
Abbildung 5: Pflanzendichte im Verlauf des Sommers 2020 auf den Wegen neben den Gleisen. Anzahl der vorhandenen Keimlinge an den unterschiedlichen Boniturdaten (T1 bis T6) pro m² in den Zählrahmen. N=9. Die HW Behandlungen (blaue Pfeile) wurden am 30.04., 18.06. und 22-25.09. durchgeführt. Die Glyphosat Behandlung (roter Pfeil) wurde Ende Mai durchgeführt. Die Vegetationsbedeckungen wurden an den folgenden Daten ermittelt (T1: 28.04.; T2: 13.05.; T3: 15.06.; T4: 30.06.; T5: 21.09.; T6: 05.10.).

Auf dem unbehandelten **Gleis 11** wurden nur wenige Keimlinge beobachtet, da bereits viele gut entwickelte Pflanzen vorhanden waren (Abb. 5).

Auf **Gleis 4** erschienen die Keimlinge verstärkt nach der Glyphosat-Behandlung, die den Boden pflanzenfrei ließ. Zum Zeitpunkt T5 waren die meisten Pflanzen gerade über das Keimlingsstadium hinaus, und zum Zeitpunkt T6 waren sehr viele (773) neue Keimlinge erschienen.

Auf **Gleis 5** wurden nur sehr wenige Keimlinge beobachtet. Dafür gibt es mehrere mögliche Erklärungen: entweder befanden sich nur wenige Samen im Boden, oder die Bedingungen auf diesem Gleis waren weniger ideal für die Keimung von Samen (weniger organische Substanz), oder diese Beobachtung ist eine Folge der HW Behandlung von Gleis 5 im Jahr 2019 welche direkt oder indirekt zum Rückgang des Samenvorrats im Boden beigetragen haben könnten. Im Vergleich zu Gleis 4, das im Jahr 2019 überhaupt nicht behandelt wurde, kann davon ausgegangen werden, dass der Samenvorrat auf Gleis 5 geringer ist. Für **Gleis 10** ergeben sich die gleichen Schlussfolgerungen wie für Gleis 5, trotz des Vorhandenseins von insgesamt mehr Keimlingen (bis zu 183 T3). Am Ende des Versuchs zum Zeitpunkt T6 war die Anzahl der Keimlinge fast null (4).

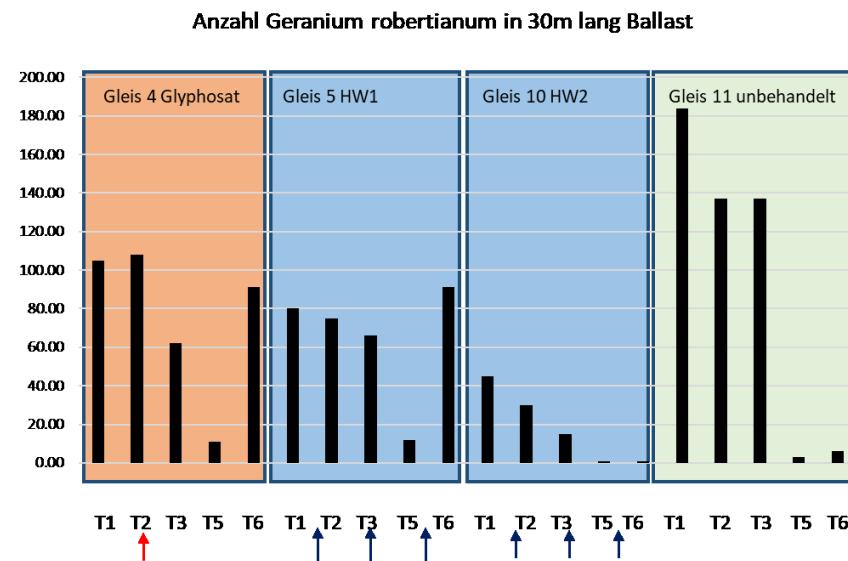
Abbildung 8: *Geranium robertianum* im Verlauf des Sommers 2020 auf dem Ballast zwischen den Gleisen.
 Anzahl der vorhandenen *Geranium robertianum* an den unterschiedlichen Boniturdaten (T1 bis T6). N=9. Die HW Behandlungen (blaue Pfeile) wurden am 30.04., 18.06. und 22-25.09. durchgeführt. Die Glyphosat Behandlung (roter Pfeil) wurde Ende Mai durchgeführt. Die Vegetationsbedeckungen wurden an den folgenden Daten ermittelt (T1: 28.04.; T2: 13.05.; T3: 15.06.; T5: 21.09.; T6: 05.10.).

Die geplanten Erhebungen auf den 10-Meter-Abschnitten der Wege waren aufgrund der sehr großen Anzahl der zu zählenden Pflanzen nicht korrekt durchführbar. Es waren sehr viele winzige Keimlinge über grosse Flächen vorhanden, die nicht alle korrekt erfasst werden konnten. Die Daten aus den Zählrahmen repräsentieren die einzelnen Gleisabschnitte sehr gut und sind zur Beurteilung der Behandlungen ausreichend (Abb. 3, 4, 5 und Tabelle 2). Aus diesem Grund präsentieren wir nur teilweise die Daten, die auf den gesamten 10m Abschnitten der Wege (Tabelle 3) und im Ballast (Abb. 8) gesammelt wurden

- *Geranium robertianum* (Stinkender Storzschnabel) am häufigsten vertreten (Abb. 8 und 9, Foto 2). Es handelt sich um eine einjährige Pflanze, deren Größe zwischen 10-50 cm Höhe variiert. Auf den Gleisen waren die grössten Individuen lediglich 20 cm hoch. Im Jahr 2019

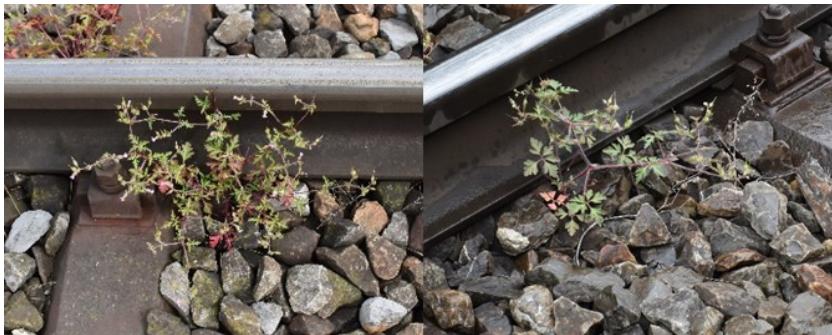
Foto 2: *Geranium robertianum*. links Gleis 10 (HW) vor der ersten Behandlung 28.04.2020 (T1), rechts Gleis 5 (HW) nach der ersten HW Behandlung 13.05.2020 (T2).

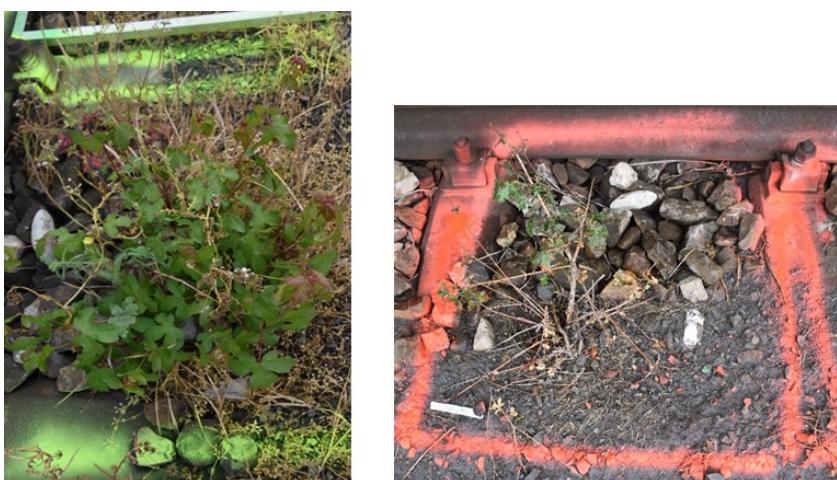
Foto 3: *Acer campestre* auf Gleis 10 vor den HW Behandlungen am 28.04.2020 (links) und nach der 3. HW Behandlung am 05.10.2020.

- Die einzige verholzte Art die erfasst wurde war *Acer campestre*, der Feldahorn (Foto 3). Wie bei allen mehrjährigen verholzenden Pflanzen ist ihr Vorkommen im Vergleich zu einjährigen Pflanzenarten selten, aber sie sind schwieriger zu behandeln, sobald sie größer sind und die Stämme verholzen. Ein Individuum des Feldahorns war zu Beginn des Versuchs (T1) auf Gleis 10 vorhanden und gut entwickelt (Foto 3 links). Die Pflanze wurde durch die HW Behandlungen nicht beseitigt, aber nach unserer Erfahrung würde ein Individuum dieser Größe auch durch eine Glyphosat Behandlung nicht beseitigt werden. Allerdings wurden am 15. Juni vor der 2. HW Behandlung 3 sehr junge Feldahorn Pflanzen erfasst, die durch die HW Behandlung bekämpft werden konnten.

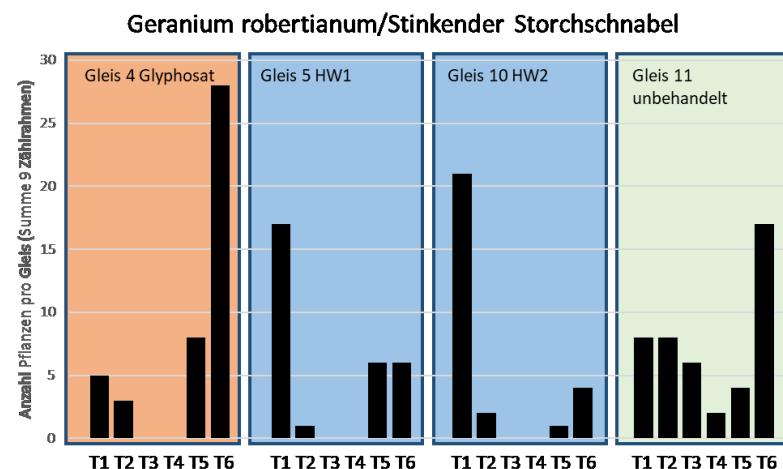
Abbildung 9 : Geranium robertianum

Diese Pflanzenart ist neben den Gleisen 5 und 10 nach der 3. HW Behandlung zum Zeitpunkt T6 effektiver bekämpft als neben Gleis 4 und der unbehandelten Kontrolle. Die 1. HW Behandlung war sehr wirksam

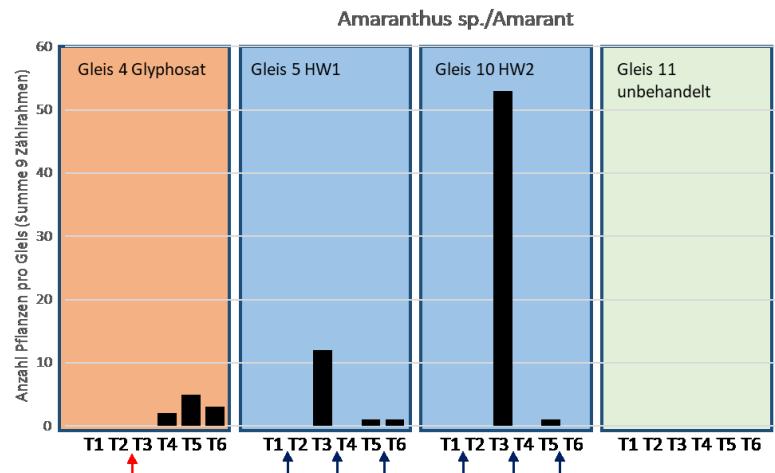
Abbildung 10: Amaranthus sp.

- *Amaranthus blitoides* (Abb. 10) ist eine einjährige Pflanze. Die beobachteten Individuen waren alle weniger als 10 cm hoch, was sehr klein ist.
- *Chaenorhinum rubrifolium* (schwer zu identifizieren) ist eine kleine Pflanze und wurde nur selten auf den Wegen beobachtet. Ein Individuum überlebte bis zum Ende des Versuchs.

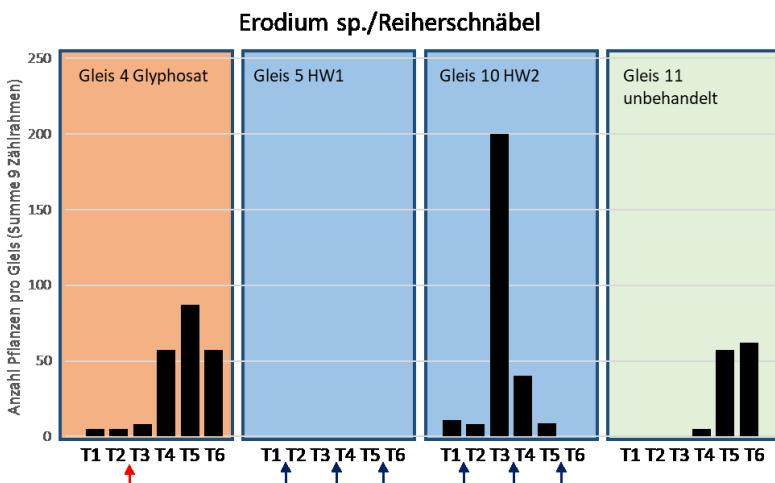
Abbildung 11: Erodium sp.

- *Erodium sp*, eine kleine einjährige Pflanze, überlebte ebenfalls (Abb. 11).
- Pflanzen der Gattung *Crepis* sp sind ebenfalls kleine ein- oder zweijährige Pflanzen von denen einige bis zum Ende des Versuchs überlebten (Abb. 12).

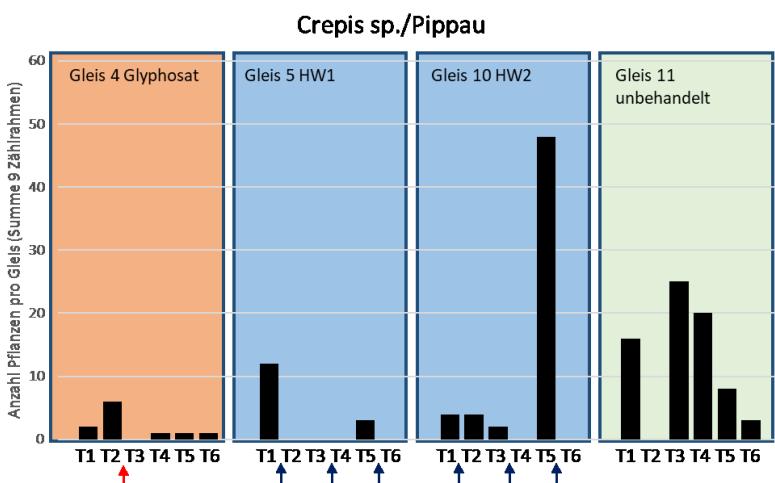
Abbildung 12 : Crepis sp.

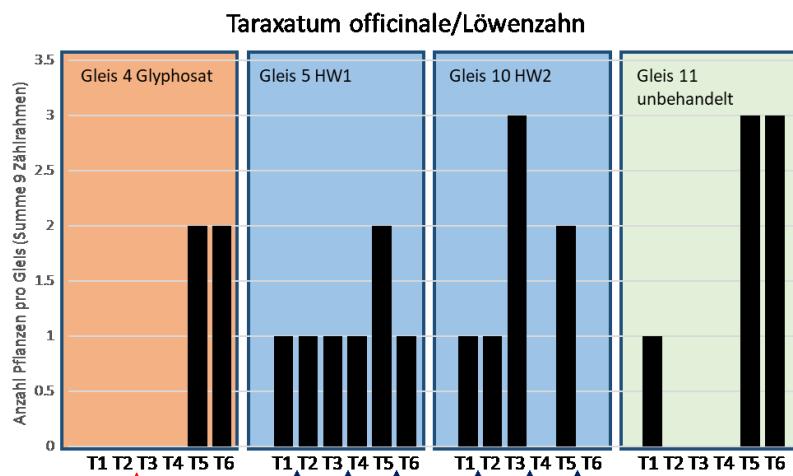
Abbildung 16: Taraxacum officinale

- *Taraxacum officinale*: Kleine Pflanzen konnten durch HW erfolgreich behandelt werden. Einige grössere Pflanzen haben die Behandlungen jedoch überlebt (Abb. 16 und Zeile 1 in Foto 4 im Anhang1). Es war nicht immer möglich *Crepis* sp und *Taraxacum officinale* voneinander zu unterscheiden, da ihre Morphologie auf dem Ballast sehr ähnlich ist und anders als auf Wiesen und Feldern.

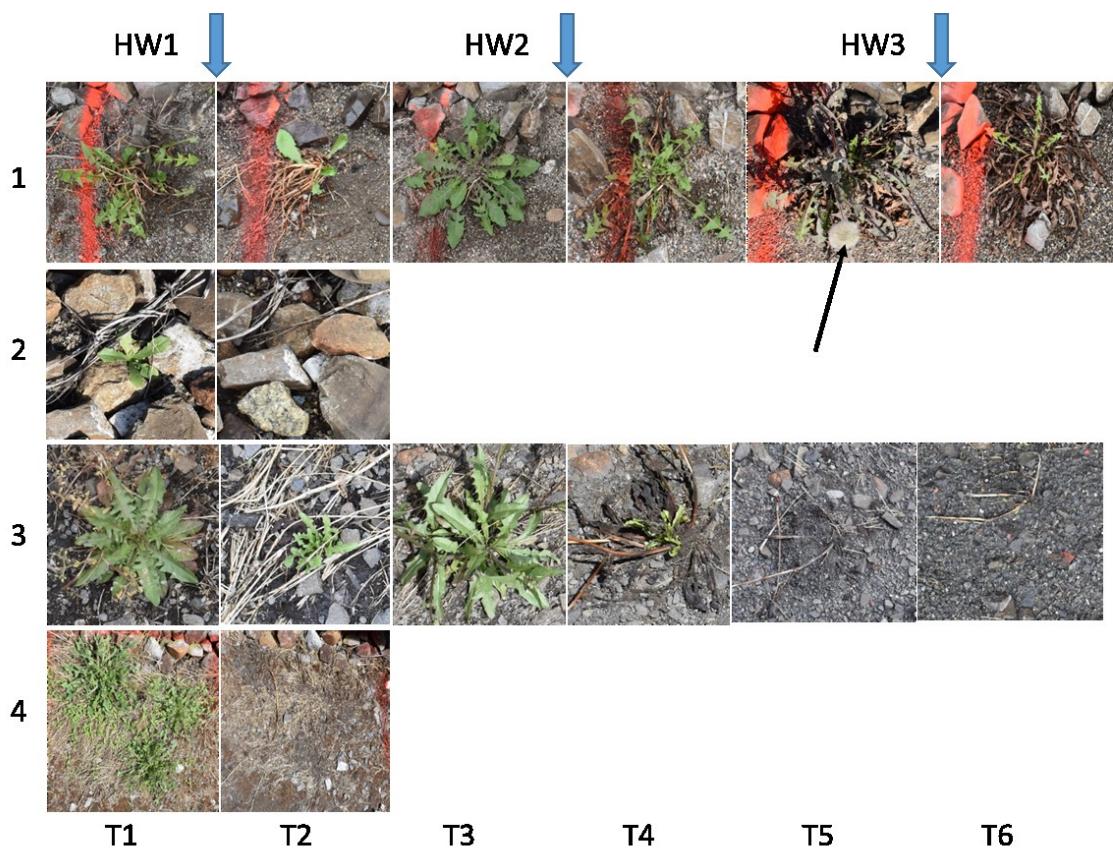
Foto 4: Individuelle Löwenzahn Pflanzen im Verlauf des Sommers

Jede Bildzeile zeigt eine individuelle Löwenzahn Pflanze im Verlauf des Sommers. Wenn das Meristem (Wachstumszone der Pflanze) durch das HW nicht zerstört wird, kann die Pflanze überleben und wieder austreiben. Das Wiederaustreiben der Pflanzen ist je nach Individuum unterschiedlich. Die erste Bildzeile zeigt eine Pflanze die sich möglicherweise an die HW Behandlung angepasst hat. Man sieht, dass die 2. HW Behandlung weniger effektiv als die erste. Auf dem 5. Bild in Zeile 1 sieht man, dass die Pflanze Samen gebildet hat (schwarzer Pfeil). Die Pflanze in den anderen Bildzeilen hingegen werden durch die drei HW Behandlungen vollständig abgetötet.

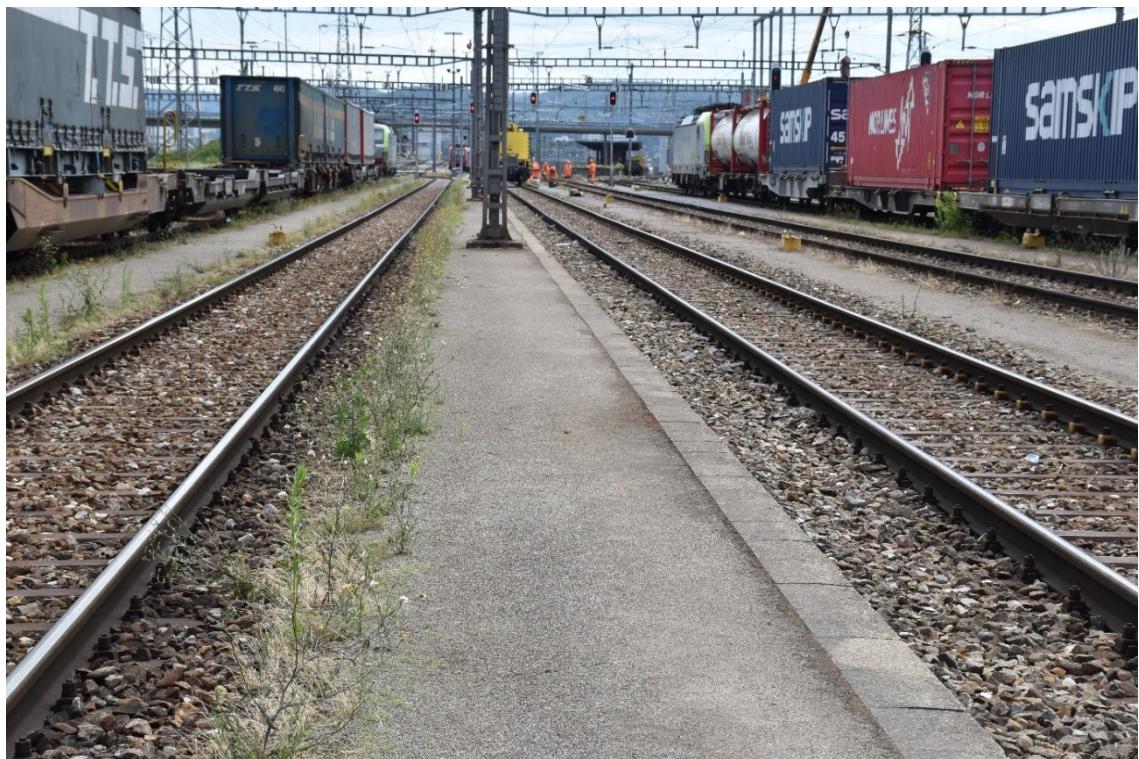
Links : Glyphosat Behandlung Rechts : HW Behandlung; 30.06.2020 (T4)

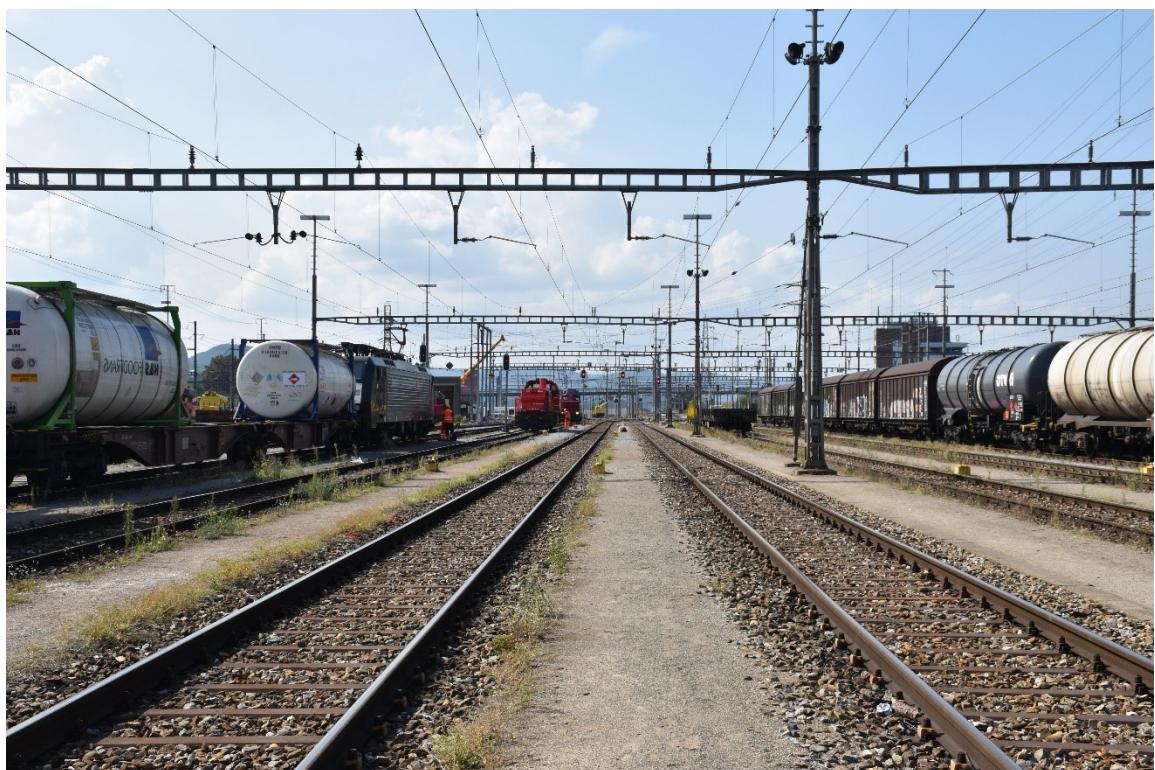
Links : Glyphosat Behandlung Rechts : HW Behandlung; 21.09.20 (T5)
