Laborversuche zur Korrosions-beständigkeit von Mikropfählen und permanenten ungespannten Ankern (Bodennägel)

Laboratory tests on the corrosion resistance of micro piles and permanent untensioned anchors (soil nails)

TFB AG
Dr. Yves Schiegg
Dr. Stefanie von Greve-Dierfeld

Forschungsprojekt AGB 2019/002 auf Antrag der Arbeitsgruppe Brückenforschung (AGB)

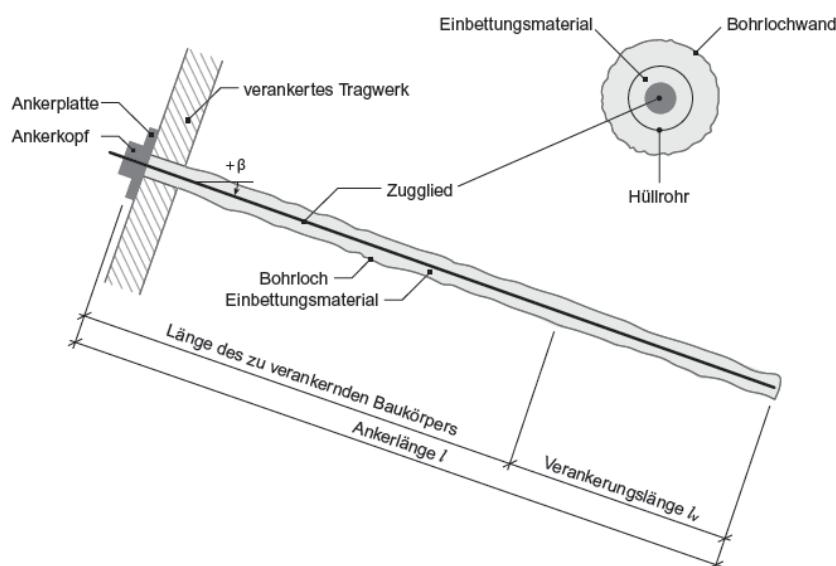
Abb. 1 Begriffserklärungen für ungespannte Ankern [17].

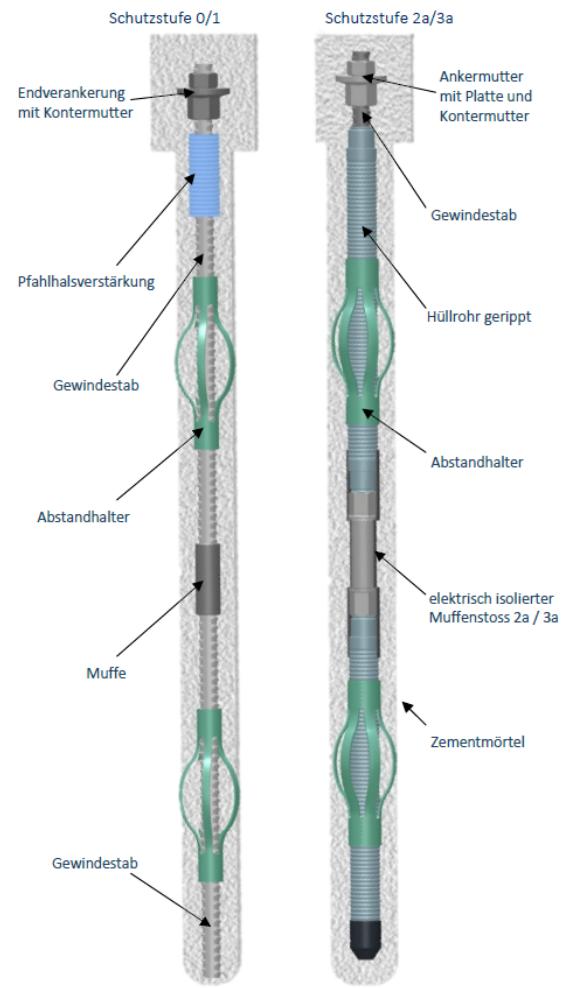
Abb. 2 Mikropfähle mit Schutzstufe 0 / 1 / 2b (links) und 2a / 3a (rechts) [55].

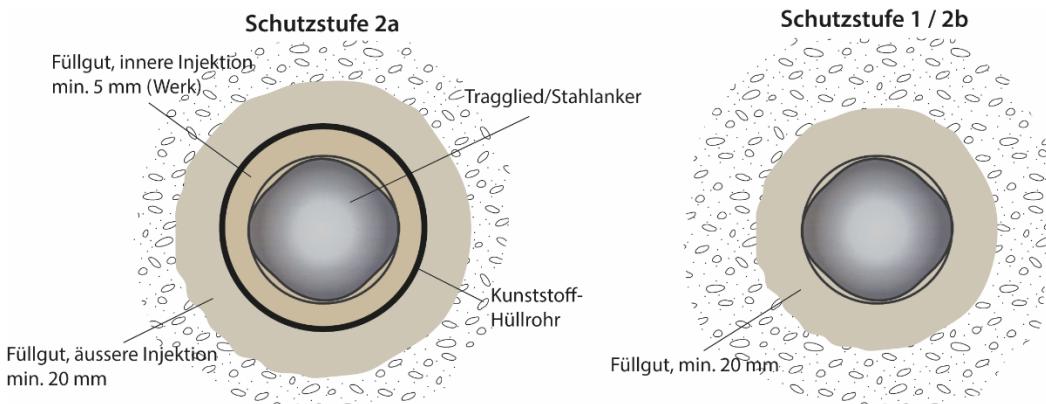
Abb. 3 zeigt die Mikropfähle mit der Schutzstufe 2a sowie den Schutzstufen 1 und 2b im Querschnitt. Bei der Schutzstufe 1 / 2b wird der Mikropfahl in ein Bohrloch versetzt und anschliessend mit Füllgut verpresst. Je nach Bodenbeschaffenheit erfolgt die Bohrung verrohrt, teilverrohrt oder unverrohrt (nur bei standfestem Boden oder Fels). Zur Zentrierung des Stahltragglieds werden längsgeschlitzte Kunststoff-Abstandhalter (Federkorbdistanzhalter) um den Stab befestigt, die sich dank ihrer Flexibilität dem Bohrloch bis zu einem gewissen Grad anpassen können. Solche Abstandhalter werden auch bei der Schutzstufe 2a (3a) eingesetzt. Bei einer werkseitigen Vorinjektion wird die Zentrierung der Stäbe mit Hilfe einer PE-Schnur, die längs um das Tragglied gewickelt wird, sichergestellt. An allen Stellen, wo die Schnur am Hüllrohr anliegt, fehlt der zementöse Schutz.

Abb. 3 Mikropfähle mit Schutzstufe 2a, 1 und 2b.

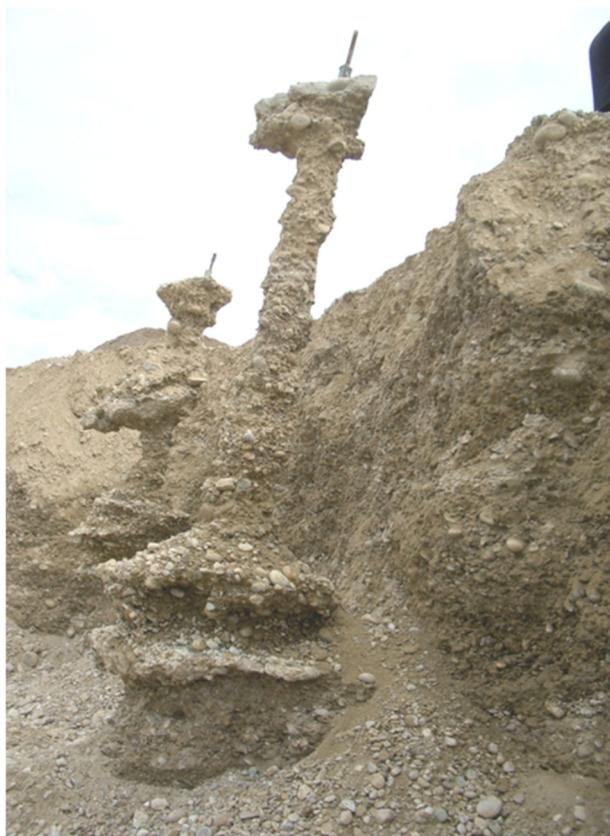
Abb. 4 Ausgrabung von Selbstbohrankern in einer Kiesgrube (Bild Y. Schiegg).

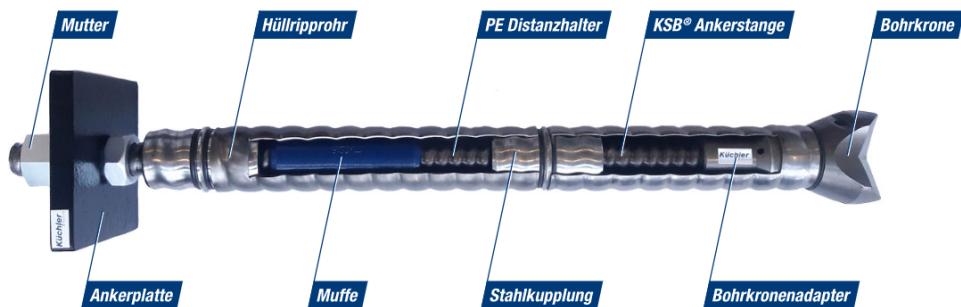
Abb. 5 KÜPS® - Selbstbohranker der Küchler Technik AG mit Zugglied und Hüllrohr [41].

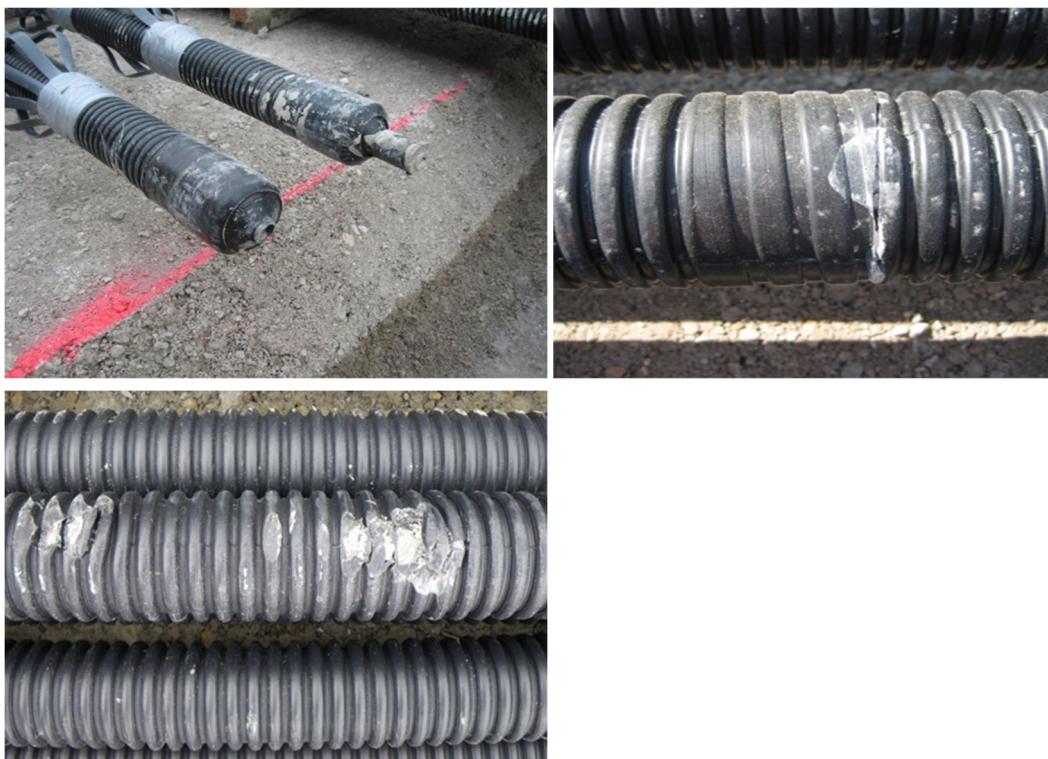
Abb. 6 Ausgrabung /Mängel an Kunststoffhüllrohren: Oben links: Abgescherter Injektionsstutzen. Oben rechts: Undichter Hüllrohrstoss. Unten rechts: Defektstellen infolge mechanischer Einwirkungen (Fotos: Y. Schiegg).

Dass Fehlstellen in der Umhüllung, insbesondere an den Kunststoffhüllrohren auftreten, zeigen eigene Erfahrungen aus der Praxis (Abb. 6).

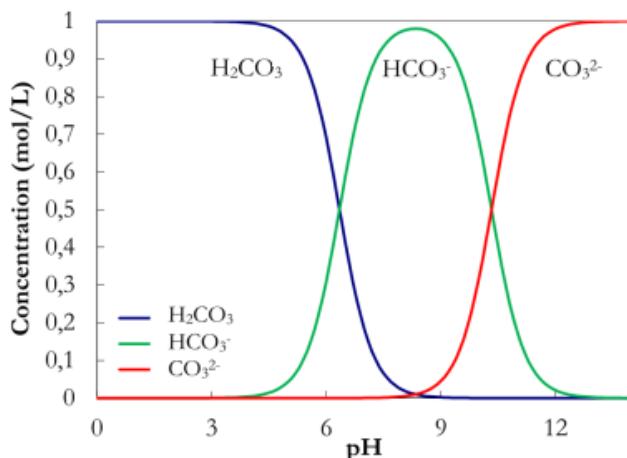
Abb. 8 Kalk-Kohlensäure Gleichgewicht bei 25°C.

Die Auslauggeschwindigkeit und die Porenstruktur gegenüber (fliessendem/ständig) deionisiertem Wasser wird von der Wasserzusammensetzung insbesondere seinem Kalk und CO₂ Gehalt beeinflusst (Abb. 8).

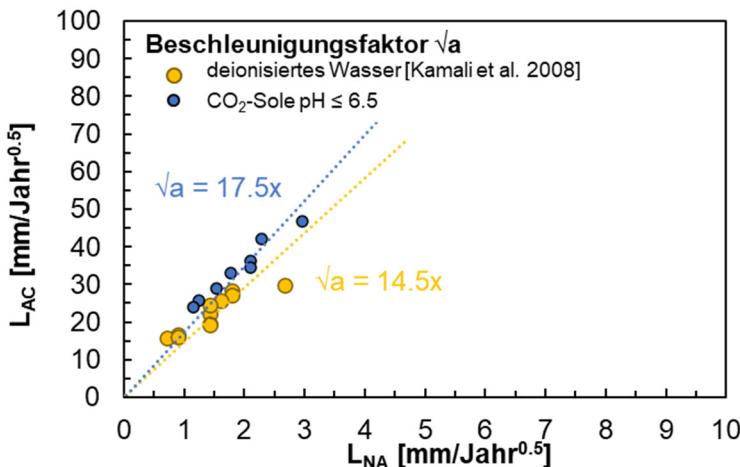
Abb. 9 Korrelation zwischen Auslaugraten in weichem Wasser $\text{pH} \leq 6.5$ (L_{NA}) und Auslaugraten bestimmt in 6M NH_4NO_3 (L_{AC}) sowie die Korrelation zwischen natürlichem Auslaugen L_{NA} bestimmt in deionisiertem Wasser und beschleunigtem Auslaugen nach [39] aus [34].

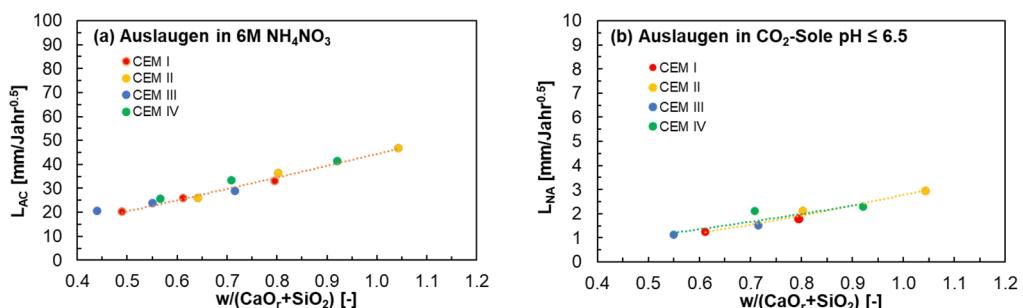
Abb. 10 Korrelation zwischen $w/(CaO_r + SiO_2)$ und Auslaugraten bestimmt in (a) 6M NH_4NO_3 Lösung (L_{AC}) und (b) in weichem Wasser $\text{pH} \leq 6.5$ (L_{NA}) aus [34]

Neben der Wasserhärte hängt die Auslaugrate massgebend von der Pufferkapazität des Bindemittels sowie der Porosität und damit dem w/b-Wert ab. Eine gute Korrelation wurde zwischen dem $w/(CaO_r + SiO_2)$ gefunden [34], da der reaktive CaO Gehalt die Menge an Auslaugbarem Material bestimmt und der reaktive SiO_2 Gehalt die Bildung von C-S-H Phasen. Abb. 10 zeigt die Korrelation zwischen Auslaugrate und $w/(CaO_r + SiO_2)$ (a) bei Auslaugen in 6M NH_4NO_3 und (b) bei Auslaugen in Sole mit $\text{pH} \leq 6.5$.

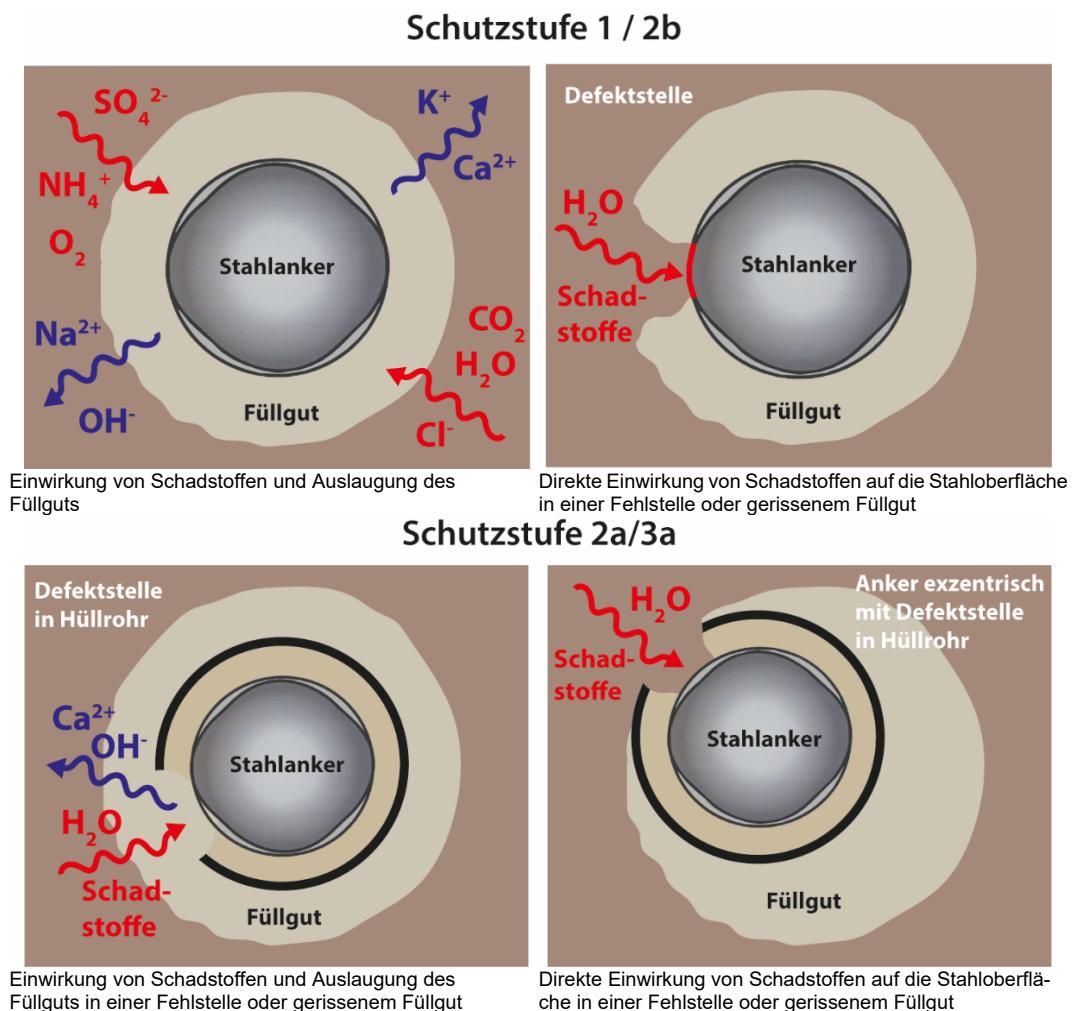
Abb. 11 Korrosionsgefährdung von Mikropfählen mit Schutzstufe 1/2b und 2a/3a anhand verschiedener Beispiel-Szenarien

Die Einflüsse unterschiedlicher Expositionsbedingungen werden anhand der Abb. 11 für die Verankerungen mit Schutzstufe 1/2b und 2a/3a verdeutlicht. Wenn das Stahltragglied im Bohrloch zentriert und komplett von Füllgut umgeben ist, liegt die Stahloberfläche passiviert vor und ist, zumindest in der Anfangsphase, vor Korrosion geschützt. Eine Depassivierung der Stahloberfläche erfolgt erst, wenn genügend Schadstoffe (z.B. Chloride) auf der Stahloberfläche vorhanden sind, oder der pH-Wert des Füllguts auf unter 11.5 abgesunken ist. Es ist davon auszugehen, dass die pH-Wert Absenkung primär durch die Auslaugung des Portlandits $\text{Ca}(\text{OH})_2$ und nicht infolge Karbonatisierung verursacht wird. Schadstoffe wie Sulfate oder Ammonium können die Zementsteinmatrix angreifen, so dass der Korrosionsschutz der Verankerung wegen der Zerstörung des Füllguts verloren geht. In diesem Fall und bei Defektstellen in der schützenden Umhüllung (Kunststoffhüllrohr, Innen-/Ausseninjektion) kommt die Stahloberfläche direkt mit dem Erdboden bzw. der Feuchtigkeit im Boden in Kontakt, was einen Korrosionsangriff gemäß (1) und (2) auslöst.

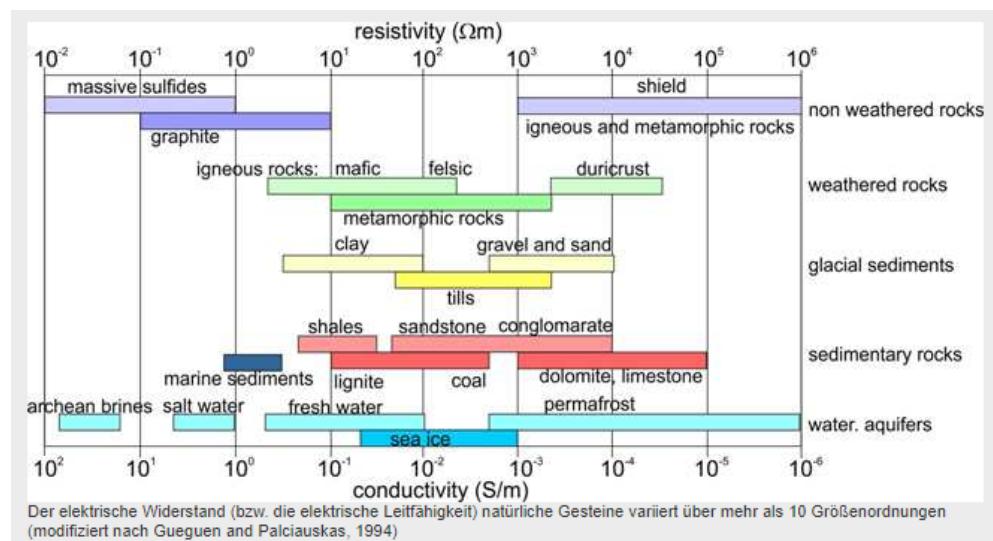
Abb. 12 Spezifischer Bodenwiderstand von Böden, BGR²

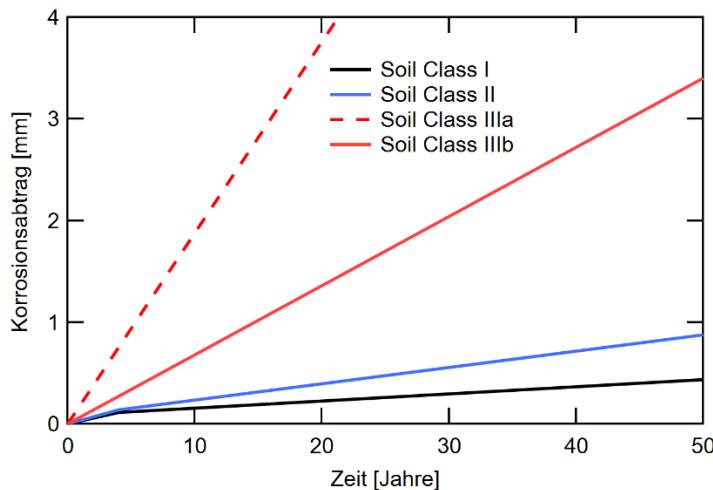
Abb. 13 Korrosionsabtrag von Stahl in Böden der Klassen I bis III über 50 Jahre, Daten aus [48].

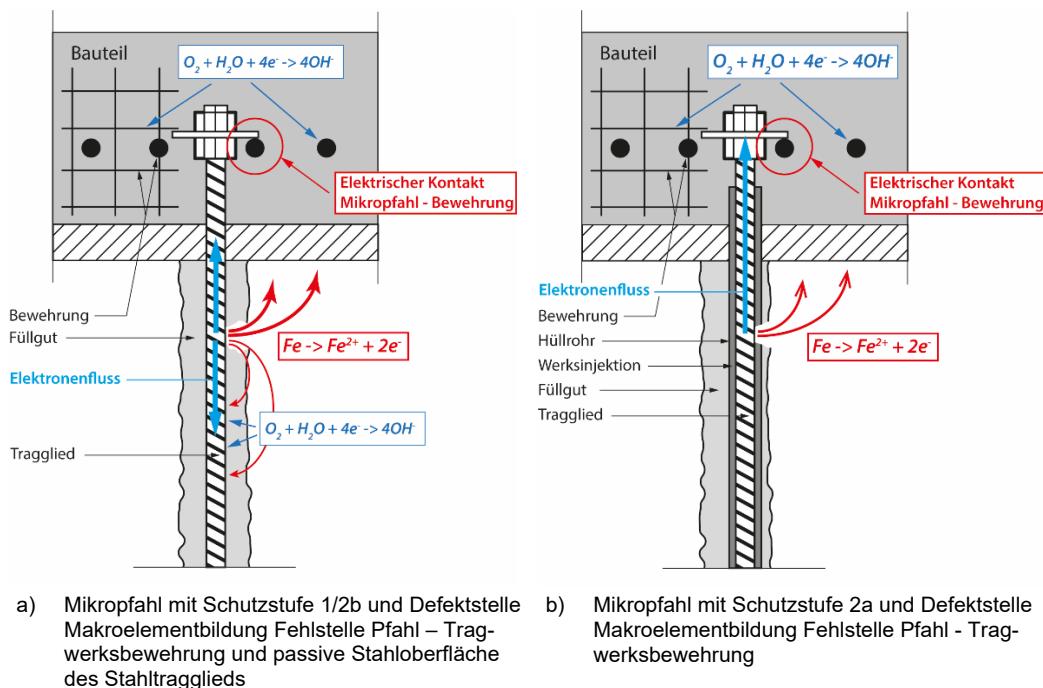
Abb. 14 Makroelementbildung bei Mikropfählen mit Schutzstufe 1/2b und 2a/3a

Normalerweise läuft die anodische und kathodische Reaktion bei der Korrosion von Stahl im Erdboden gleichmäßig verteilt auf der Stahloberfläche ab, d.h. eine räumliche Trennung der Prozesse ist nicht vorhanden. Bei möglichen Fehlstellen in der zementösen Umhüllung können bei Mikropfählen mit Schutzstufe 1 und 2 b gemäss Abb. 14 verschiedene Arten von Korrosionsprozessen auftreten.

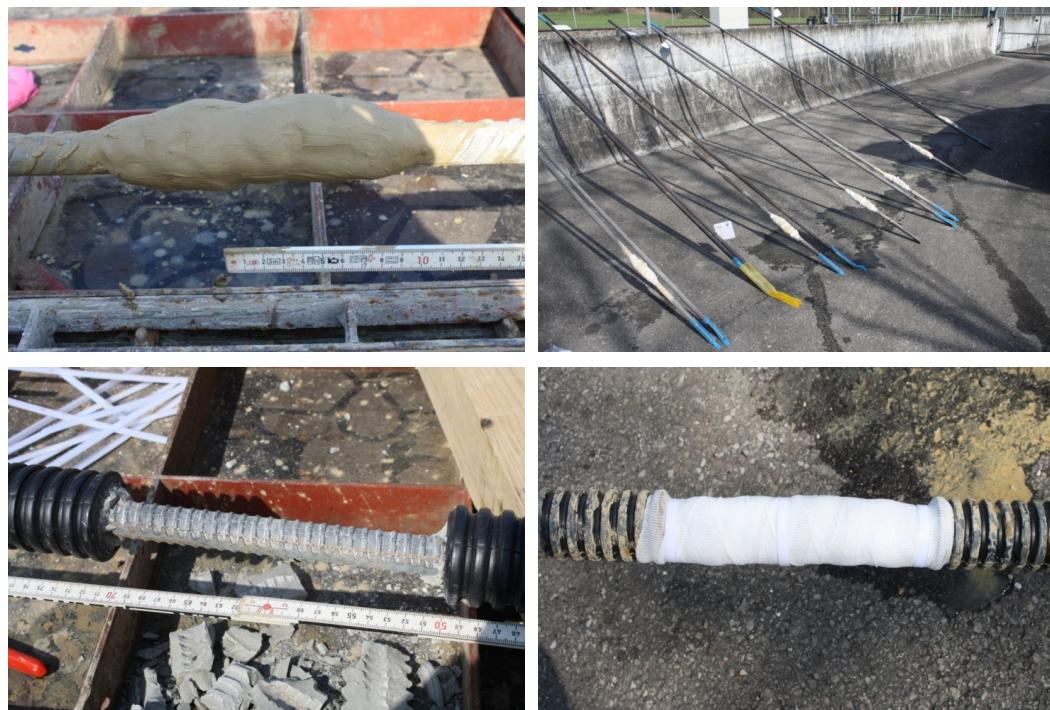
Abb. 15 Feldversuch mit Mikropfählen, Vorbereitung der Stahltragglieder.

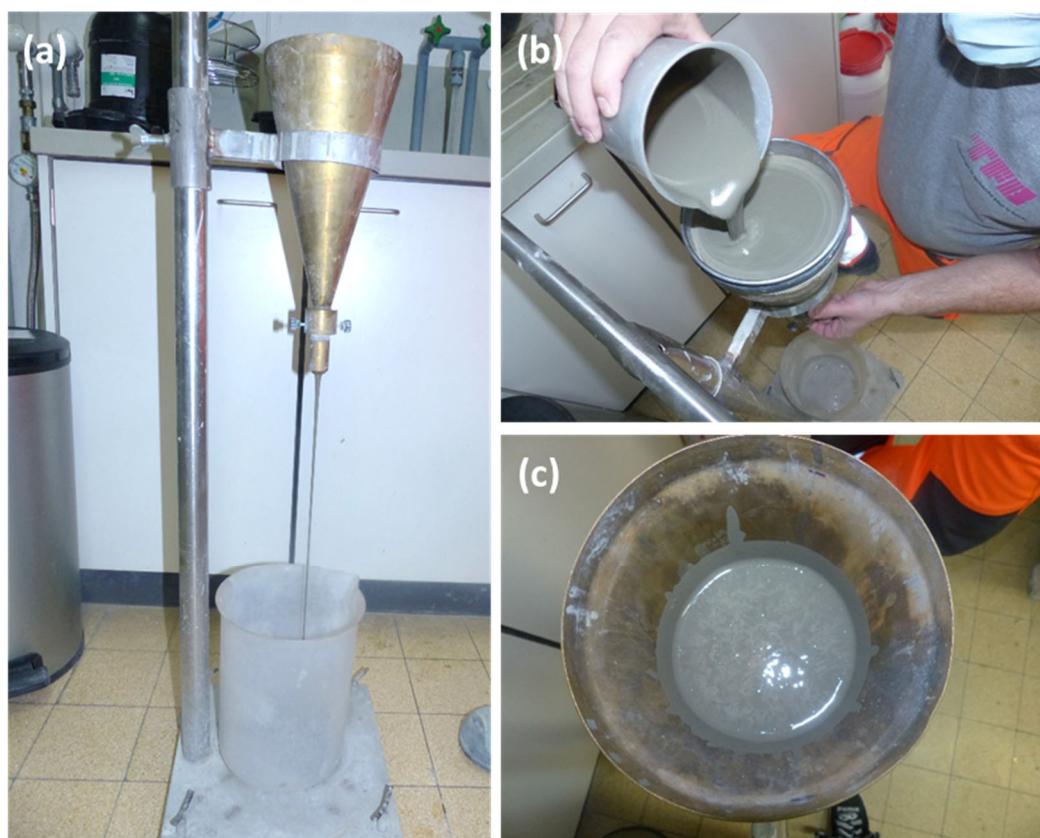
Abb. 16 Fließvermögen (links), Aufbau mit Trichter und Auffangbehälter (rechts oben), Befüllung des Siebs mit Zementleim (unten rechts), Auslauftrichter mit Zementleimfüllung.

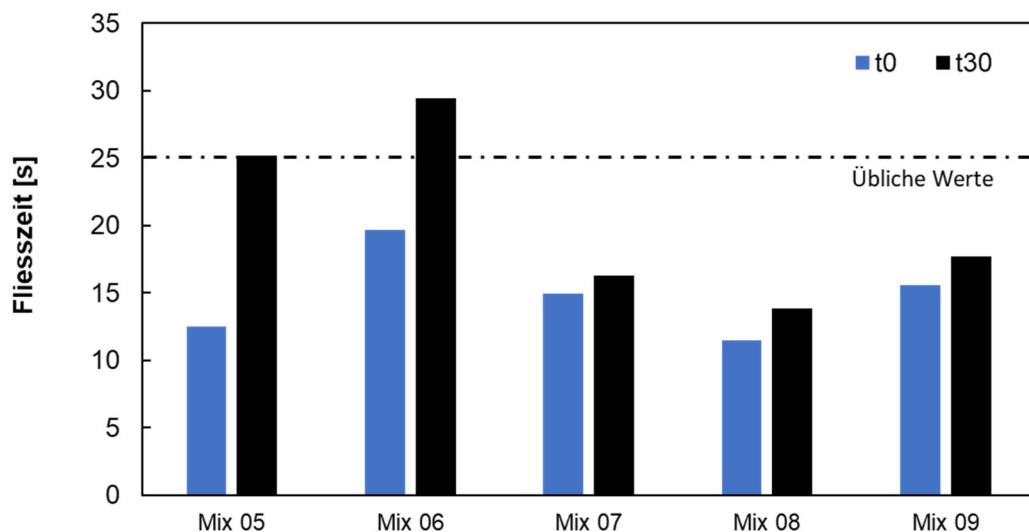
Abb. 17 Fliesszeit der Mischungen in Abhängigkeit der Zeit ($t_0 = 0$ Minuten nach dem Anmachen und $t_{30} = 30$ Minuten nach dem Anmachen).

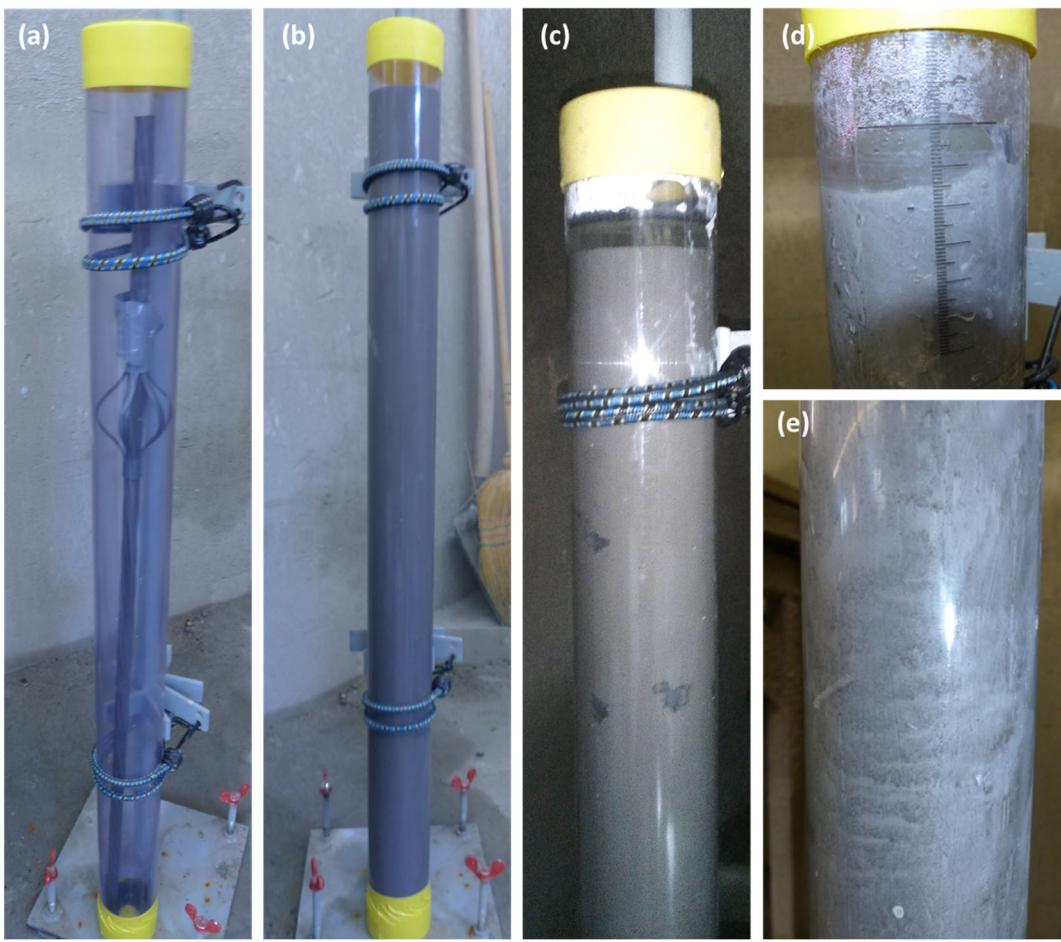
Abb. 18 Aufbau Absetztest (a), Gefülltes Standrohr (b), Wasserabsonderung und (c) prozentuale Volumenveränderung, (e) Entmischungserscheinungen (Mörtelbereiche unterschiedlicher Farbe bzw. Schlierenbildung).

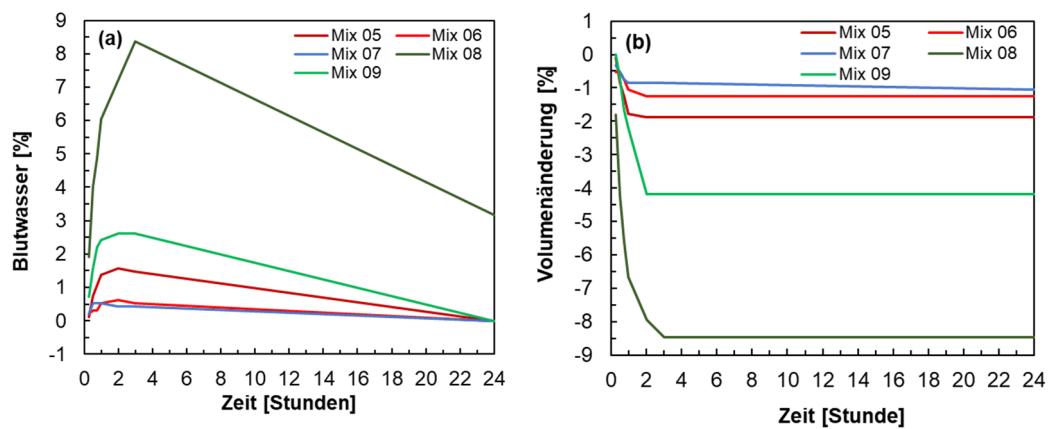
Abb. 19 (a) Blutwassermenge über 24 Stunden und (b) Volumenveränderung beim Absetzen im Vertikalrohr nach [8]. Negative Werte bedeuten Absetzen, positive Werte zeigen ein quellendes Verhalten.

Abb. 19 zeigt (a) die Blutwassermenge und (b) die Volumenverringerung nach [8].

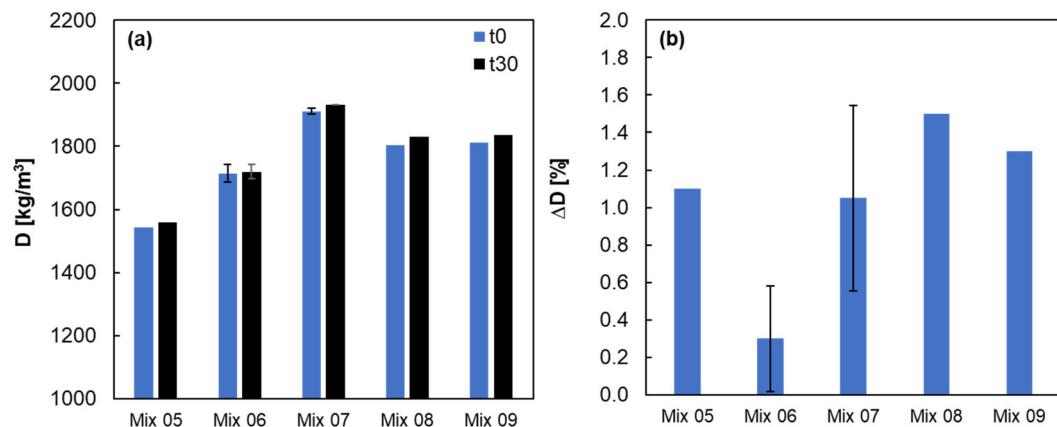
Abb. 20 (a) Flüssigkörpermassen im Einlass t_0 und Auslass t_{30} sowie (b) die Differenz der Dichten nach [8].

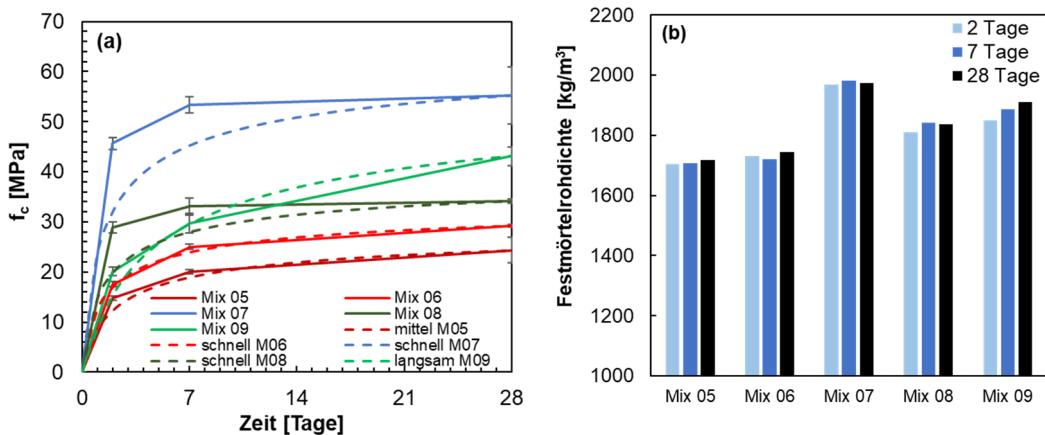
Abb. 21 (a) Druckfestigkeit nach 2, 7 und 28 Tagen (b) Festmörtelrohdichte nach 2, 7 und 28 Tagen.

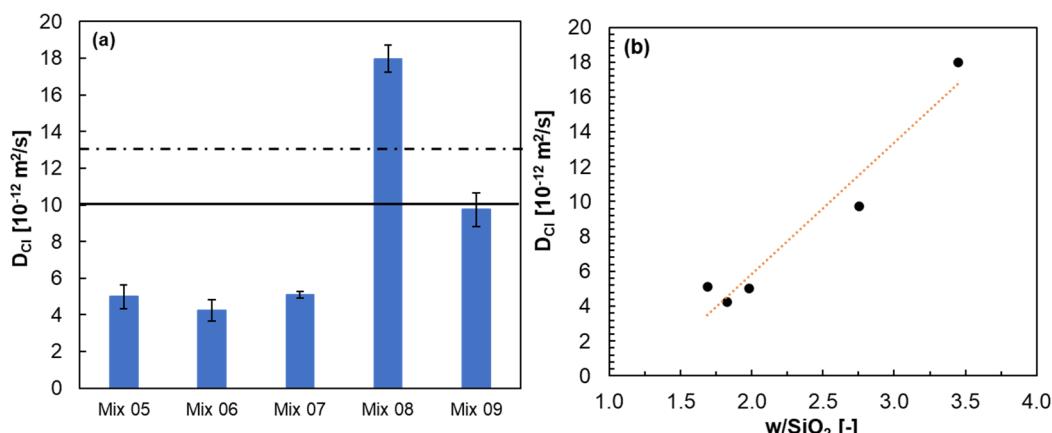
Abb. 22 (a) Chloridwiderstand nach [20], Anhang B, (b) Chloridwiderstand in Abhängigkeit des w/SiO₂ [43].

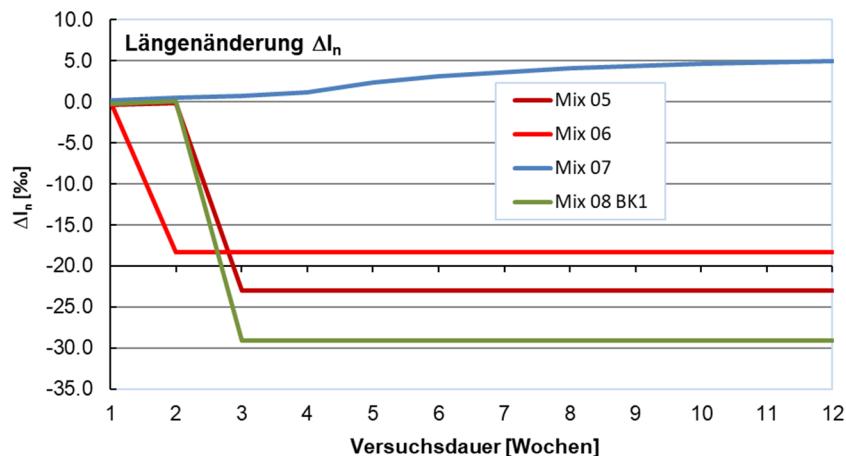
Abb. 23 Sulfatwiderstand Resultate der Längendehnung

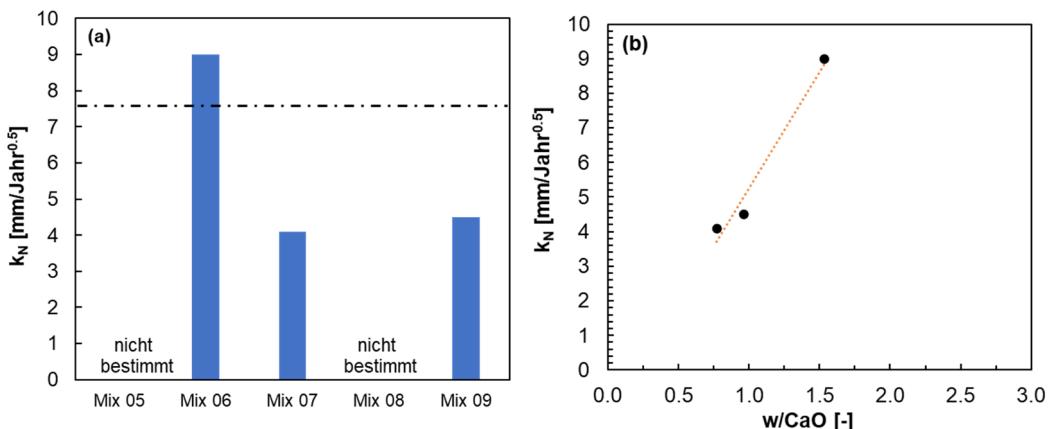
Abb. 24 (a) Karbonatisierungswiderstand in Anlehnung an [20], Anhang I, (b) Karbonatisierungswiderstand in Abhängigkeit des w/CaO.

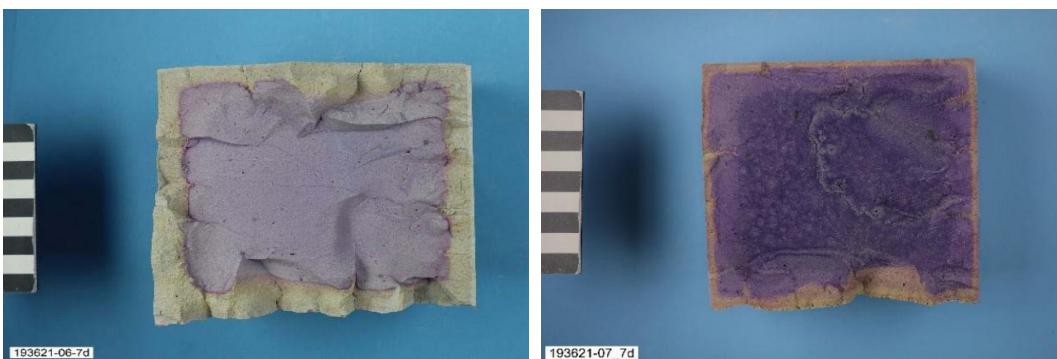
Abb. 25 Karbonatisierungstiefe nach 7 Tagen bei der Mischung Mix 06 (links) und der Mischung Mix 07 (rechts).

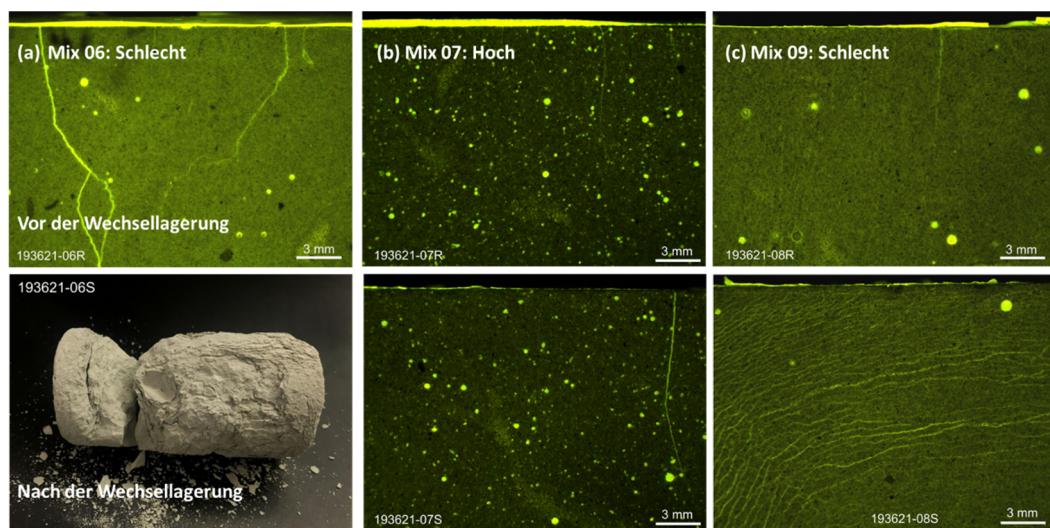
Abb. 26 Mikroskopische Aufnahme nach der Frost-Taumittelbeaufschlagung (a) Mix 06, (b) Mix 07 und (c) Mix 09.

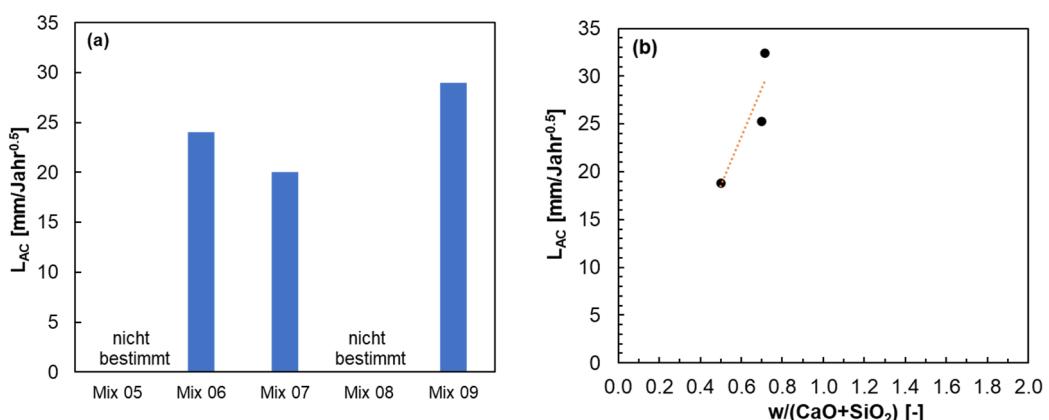
Abb. 27 (a) Auslaugwiderstand in der beschleunigten Auslaugprüfung (b) Auslaugwiderstand in Abhängigkeit des $w/(CaO+SiO_2)$ nach [34].

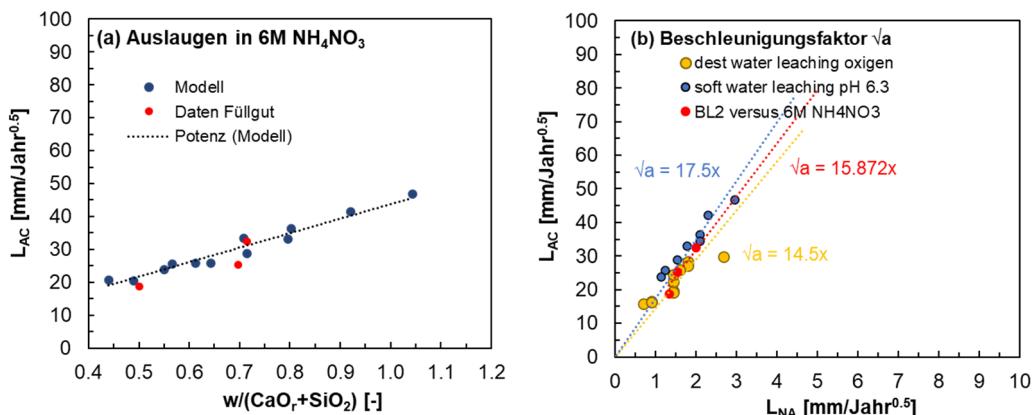
Abb. 28 Auslaugrate in Ammoniumnitrat im Vergleich zu Resultaten aus [34] (a) in Abhängigkeit des $w/(CaO_r+SiO_2)$ (b) als Vergleich zum natürlichen Auslaugen.

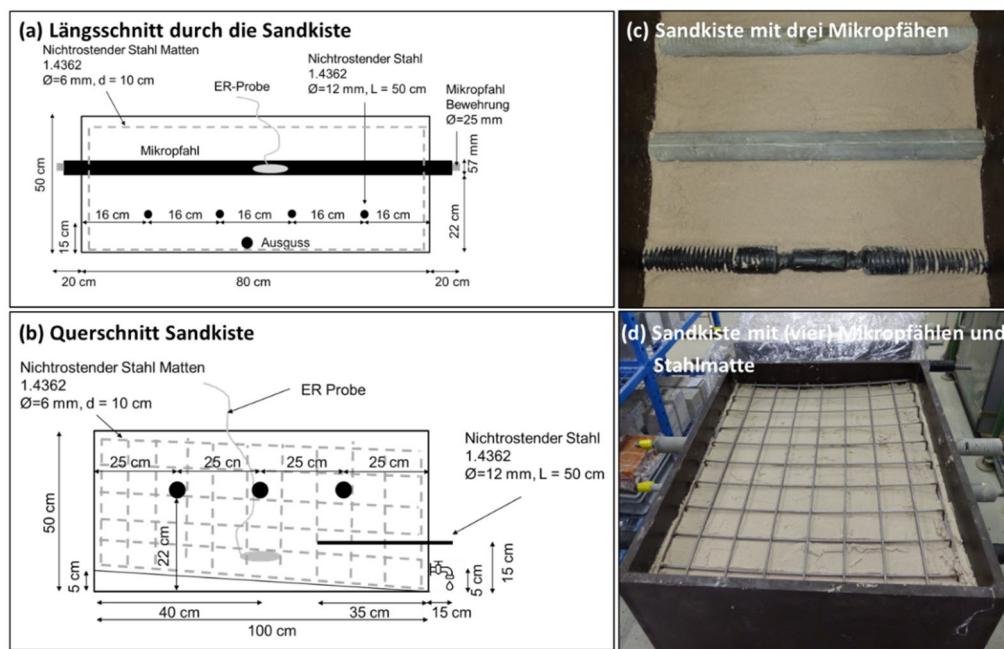
Abb. 29 Sandbox/-kiste (a) Längsschnitt (b) Querschnitt (c) Foto der Sandkiste mit noch partiell freiliegenden Mikropfählen, (d) Foto der Box nach Befüllung bis zur oberen Bewehrungsplatte.

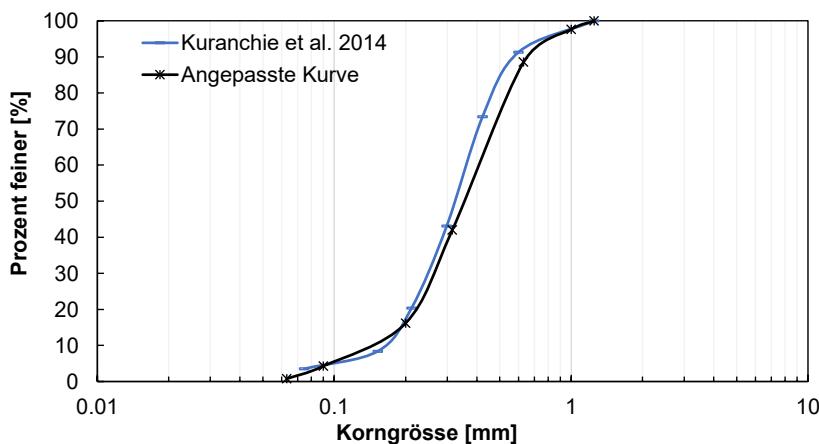
Abb. 30 Eigene, angepasste Sieblinie und die Perth Sand Sieblinie von [40].

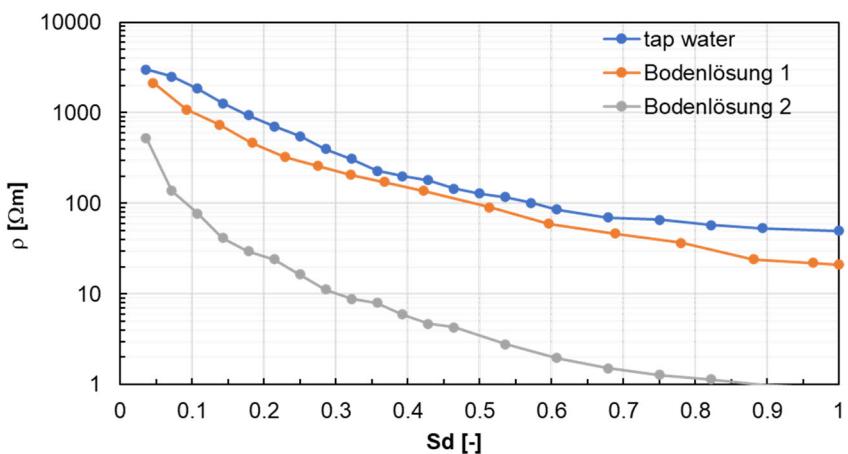
Abb. 31 Elektrischer Bodenwiderstand in Abhängigkeit vom Sättigungsgrad bei verschiedenen Bodenlösungen und Leitungswasser (tap water).

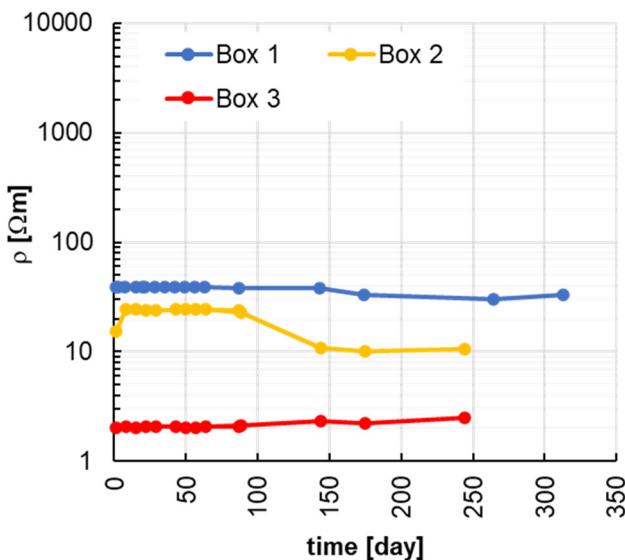
Abb. 32 Zeitliche Überwachung des spezifischen Bodenwiderstands in den Boxen.

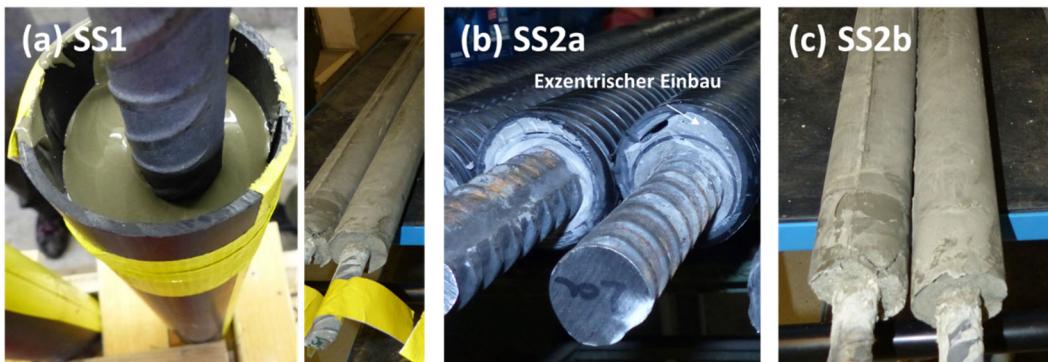
Abb. 33 (a) Herstellung Schutzstufe 1 (SS1), (b) Schutzstufe 2 (SS2a) mit Kunststoffhüllrohr und exzentrische Lage des Stahltragglieds, (c) Proben der Schutzstufe SS2b (nicht-rostender Stahl) hergestellt mit Bewehrungsstäben der Korrosionswiderstandsklasse KWK 1 [15].

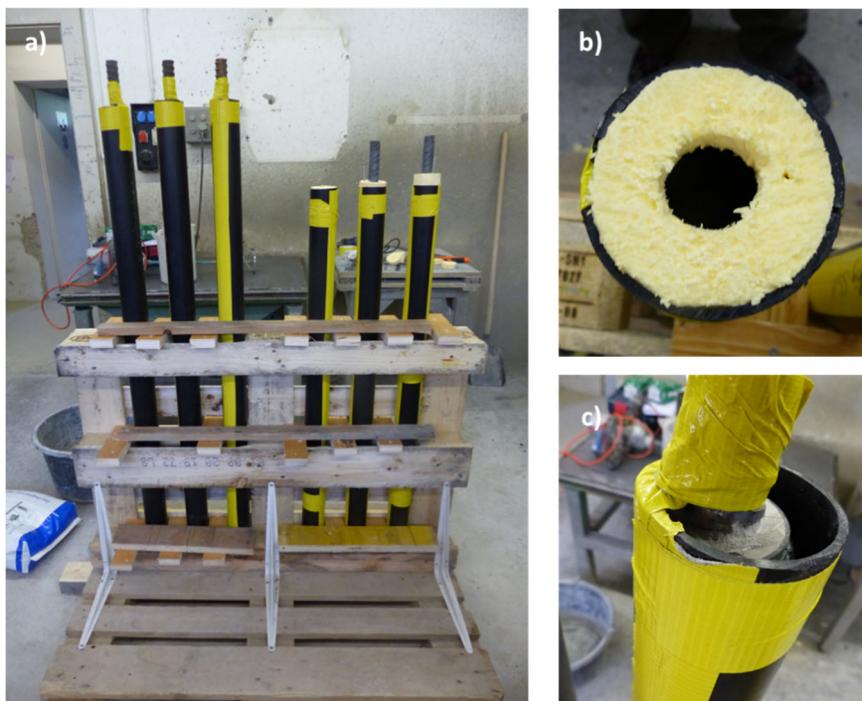
Abb. 34 Vorrichtung zur Herstellung der Mikropfähle (a) und zur Sicherstellung der zentrischen Lage der Bewehrung bei der Schutzstufe 1 und 2b (b) bzw. exzentrischen Lage bei der Schutzstufe 2a (c).

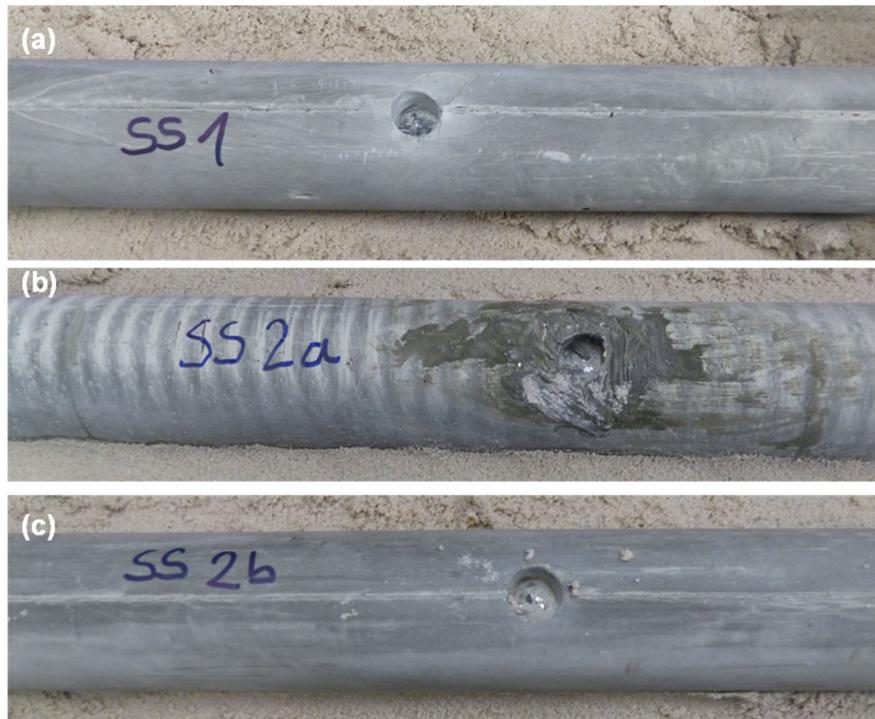
Abb. 35 Künstliche Fehlstellen in Mikropfählen (a) SS1, (b) SS2a (Hüllrohr entfernt) und (c) SS2b.

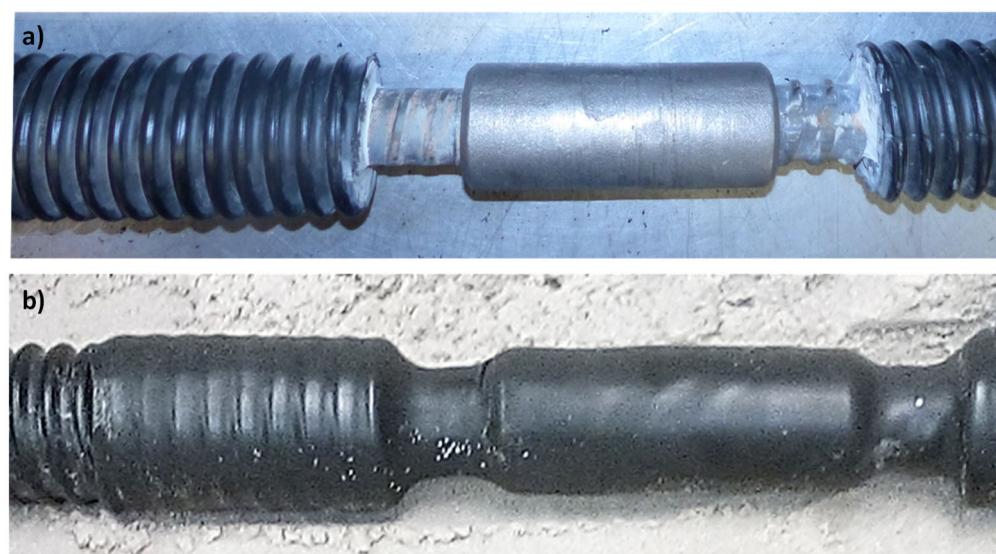
Abb. 36 Schutzstufe 2a (a) Kupplung ohne Schrumpfschlauch (b) Kupplung mit Schrumpfschlauch.

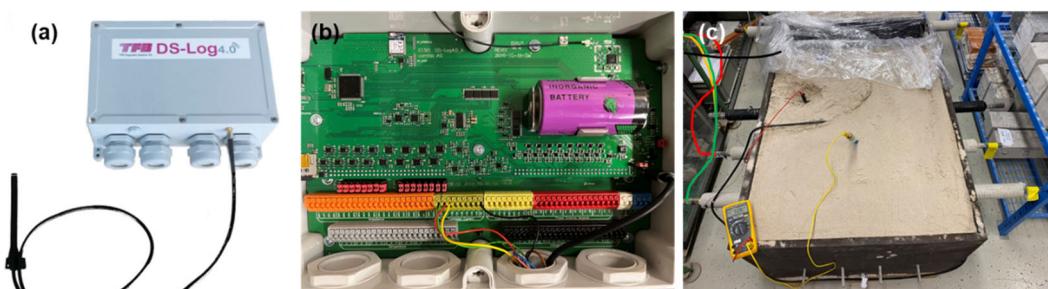
Abb. 37 Korrosionsmonitoring (a) DS-Log4.0 (b) Verkabelung der Mikropfähle (grün, rot, gelb) bzw. Gegenelektrode (schwarz) im DS-Log4.0 und (c) Box mit Verkabelung der Mikropfähle und der Gegenelektrode sowie Messung des Korrosionspotenzials.

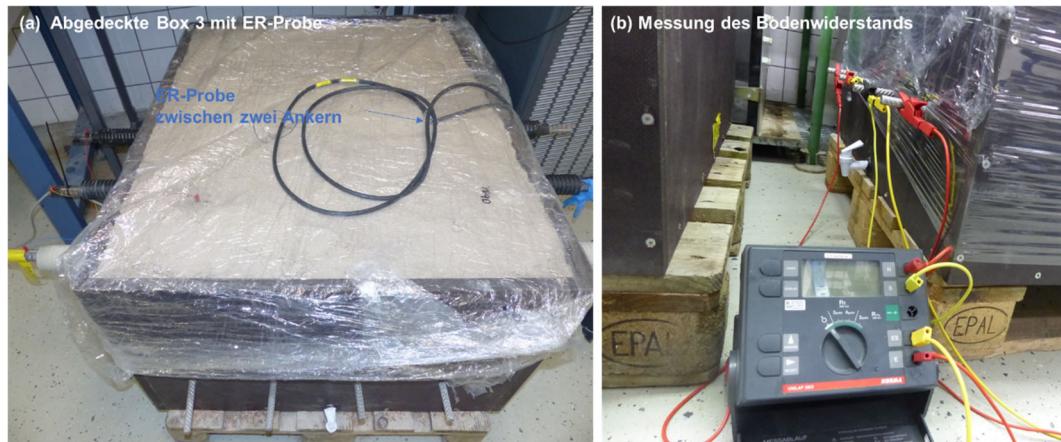
Abb. 38 (a) ER-Probe in Box 3 und (b) Vierpunkt-Widerstandsmessung mit dem Erdungsmessgerät Geohm.

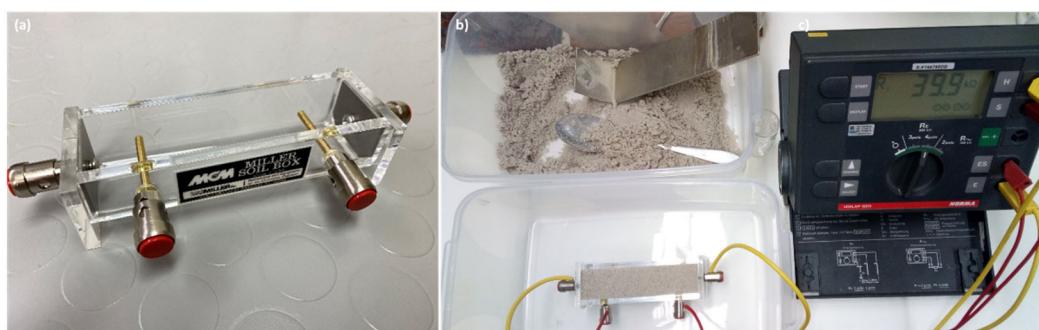
Abb. 39 (a) Foto Soil Box (b) Sand oben und gefüllte Soil Box unten (c) Geohm Messung

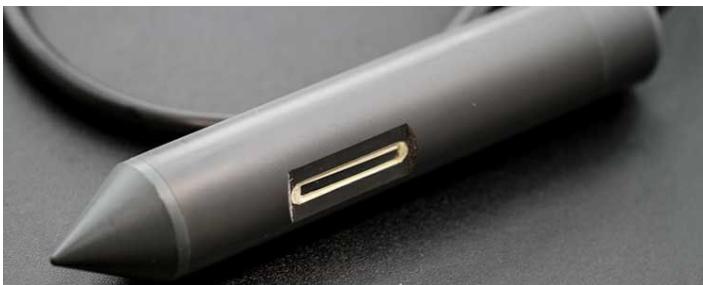
Abb. 40 ER Probe (ERv2) von MetriCorr.

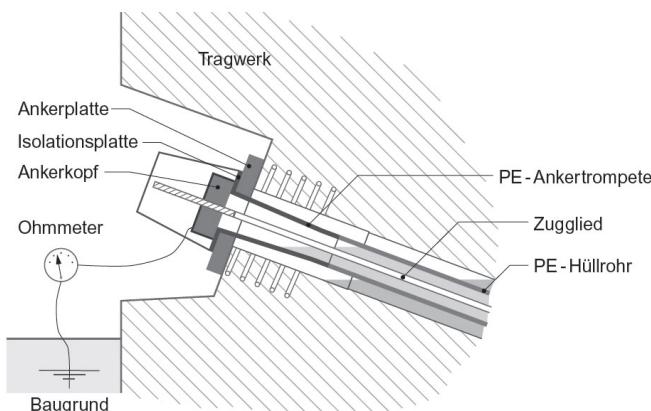
Abb. 41 Elektrische Widerstandsmessung / am gespannten Anker

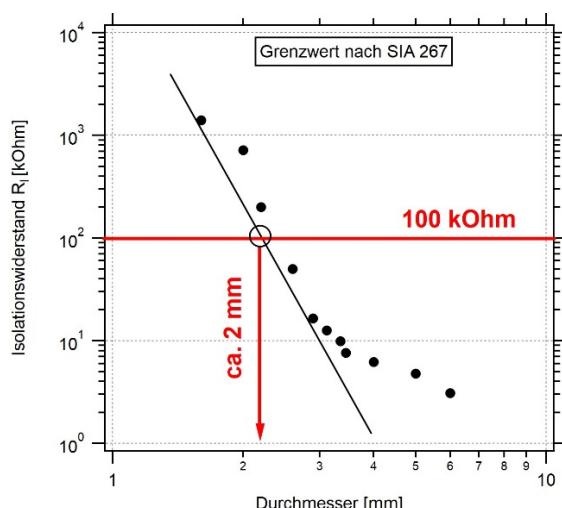
Abb. 42 Ergebnisse der elektrischen Widerstandsmessung I am Mikropfahl mit Schutzstufe 2a

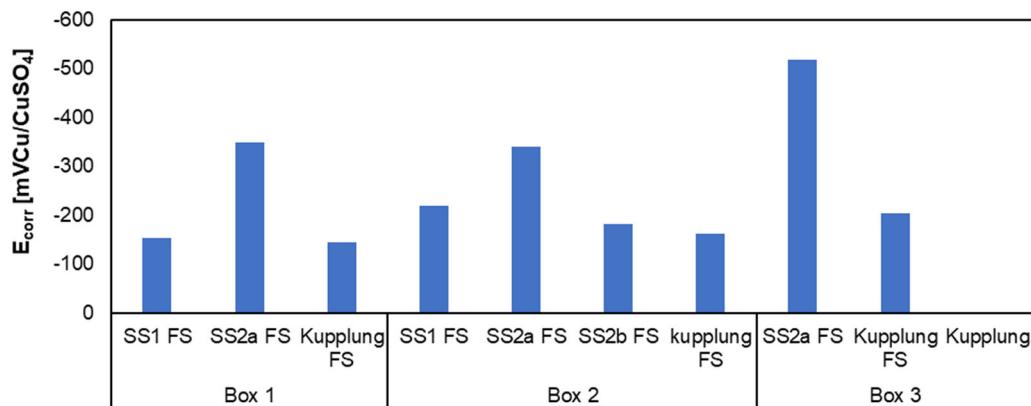
**Abb. 43** Korrosionspotenziale der verschiedenen Mikropfähle
