Laborversuche zur Korrosions-beständigkeit von Mikropfählen und permanenten ungespannten Ankern (Bodennägel)

Laboratory tests on the corrosion resistance of micro piles and permanent untensioned anchors (soil nails)

TFB AG
Dr. Yves Schiegg
Dr. Stefanie von Greve-Dierfeld

Forschungsprojekt AGB 2019/002 auf Antrag der Arbeitsgruppe Brückenforschung (AGB)

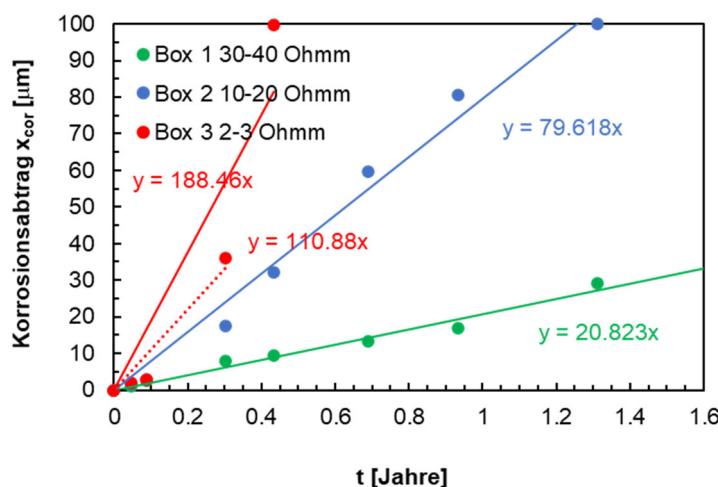
**Abb. 44** Abtrag infolge Eigenkorrosion aus ER-Proben

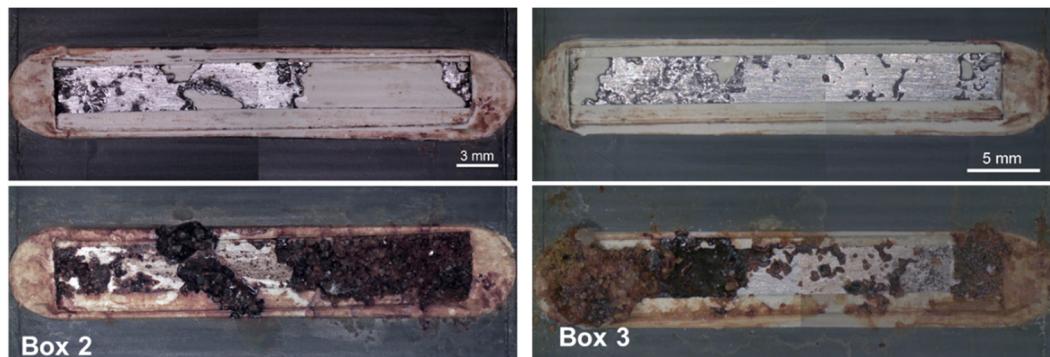
Abb. 45 ER-Proben nach Ausbau, links Box 2 und rechts Box 3.

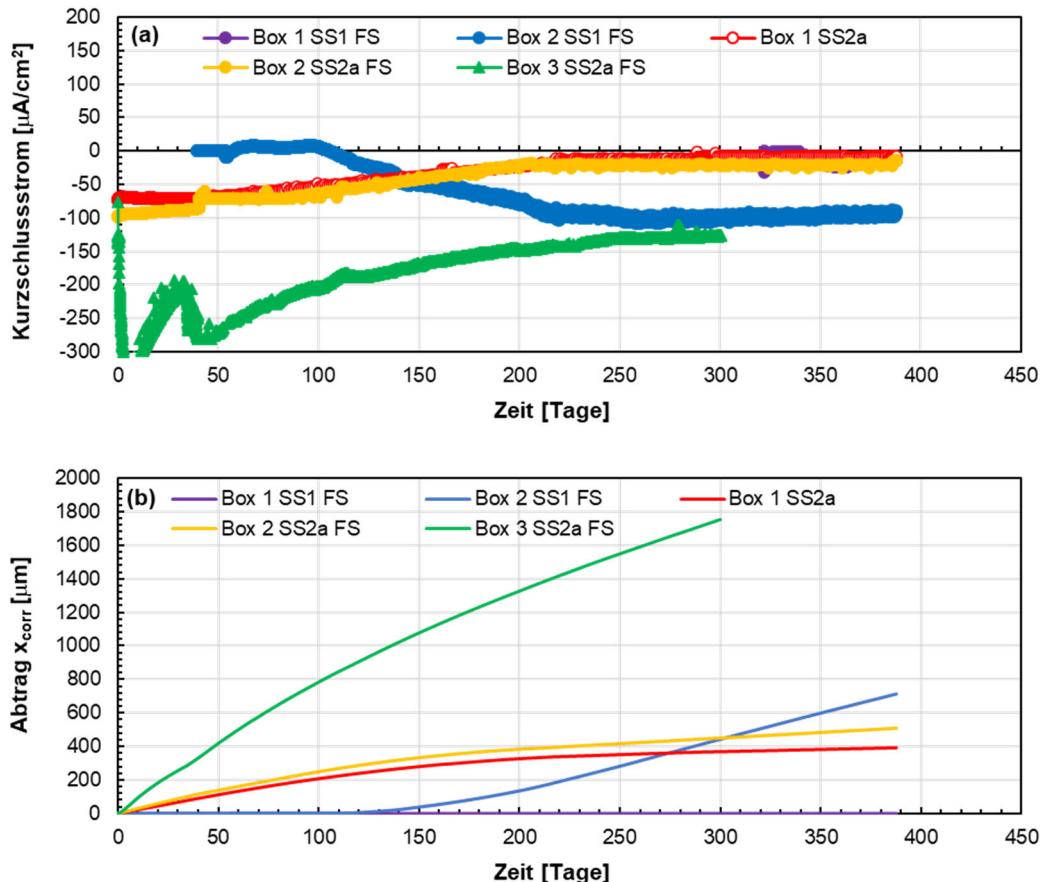
Abb. 46 Korrosionsmonitoring in den Auslagerungsversuchen (a) Korrosionsströme (Makroelementkorrosion Pfahl - Bewehrungsnetz) bezogen auf die Fehlstellengrösse 2 cm^2 und (b) der Korrosionsabtrag aus den kumulierten Strömen. SS = Schutzstufe, FS = Fehlstelle.

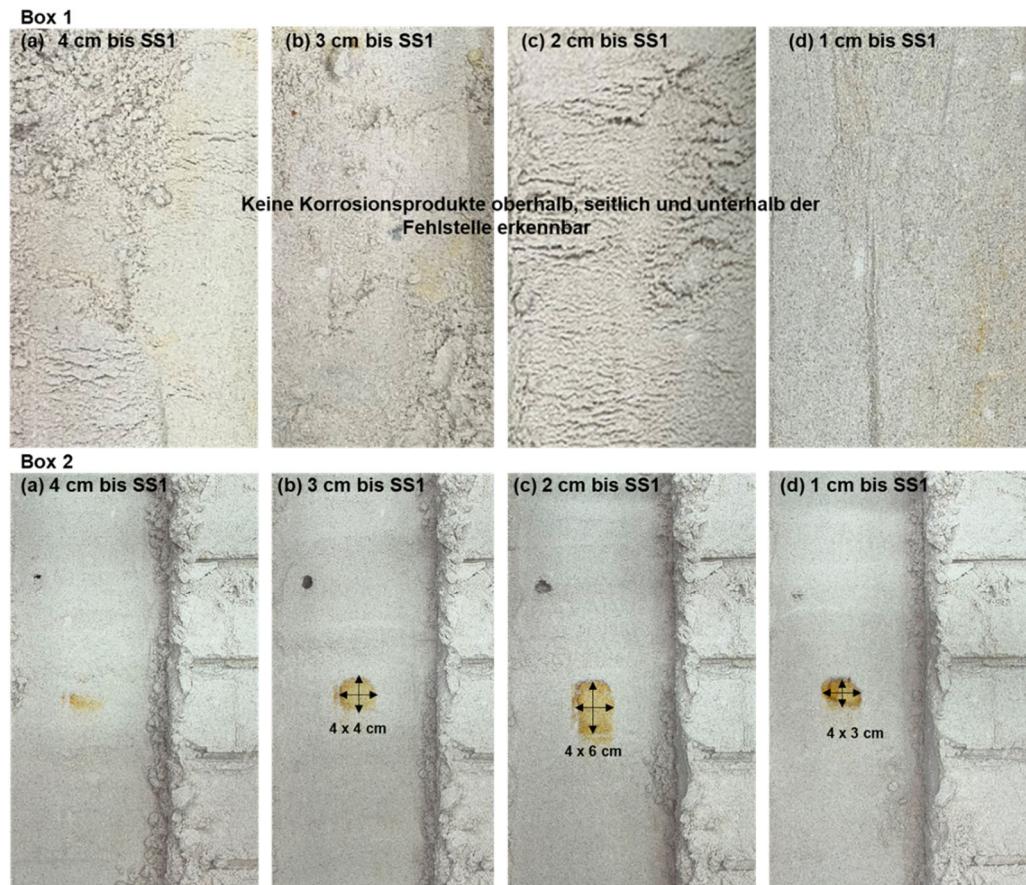
Abb. 47 Auftreten und Ausbreitung von Korrosionsprodukten im Abstand von 4 bis 1 cm oberhalb der Fehlstelle oben: Box 1, unten Box 2. SS = Schutzstufe.

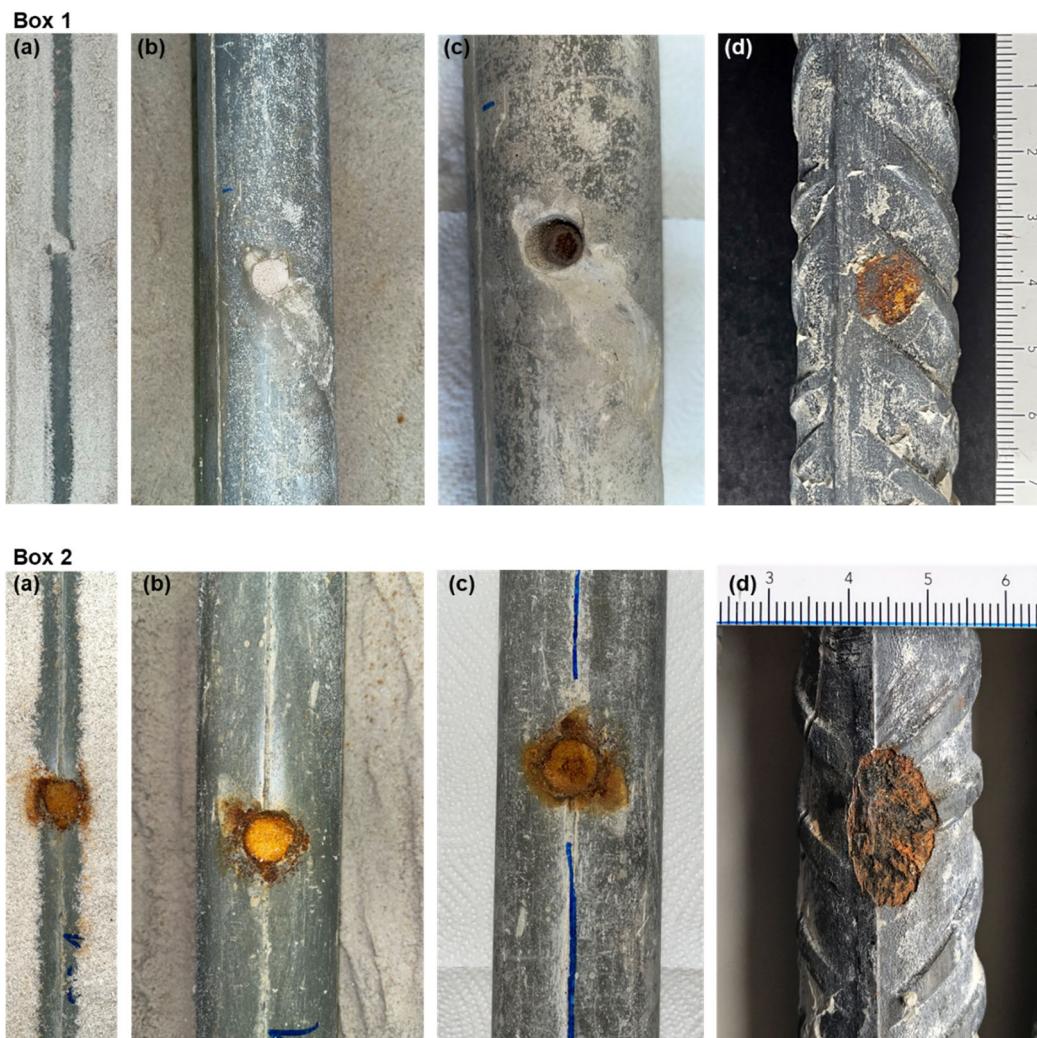
Abb. 48 Mikropfahl mit Schutzstufe 1 aus Box 1 und Box 2. (a) Situation auf Höhe Pfahl-oberfläche, (b) freigelegter Pfahl, (c) ausgebauter Pfahl, (d) freigelegte Pfahlbewehrung.

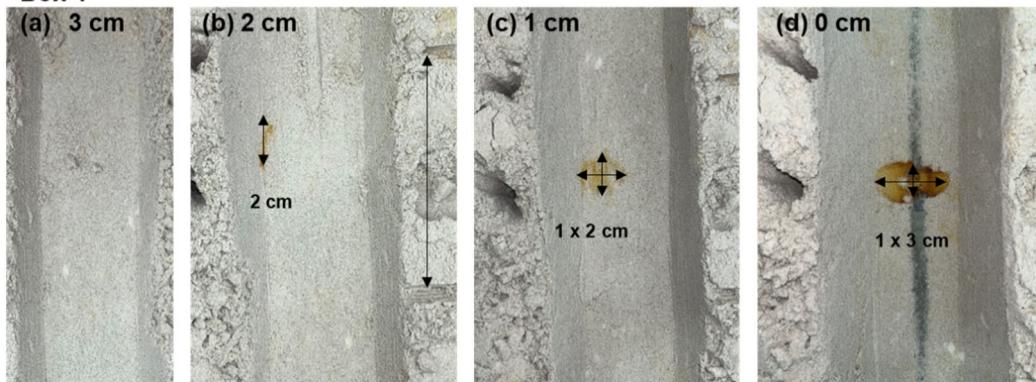
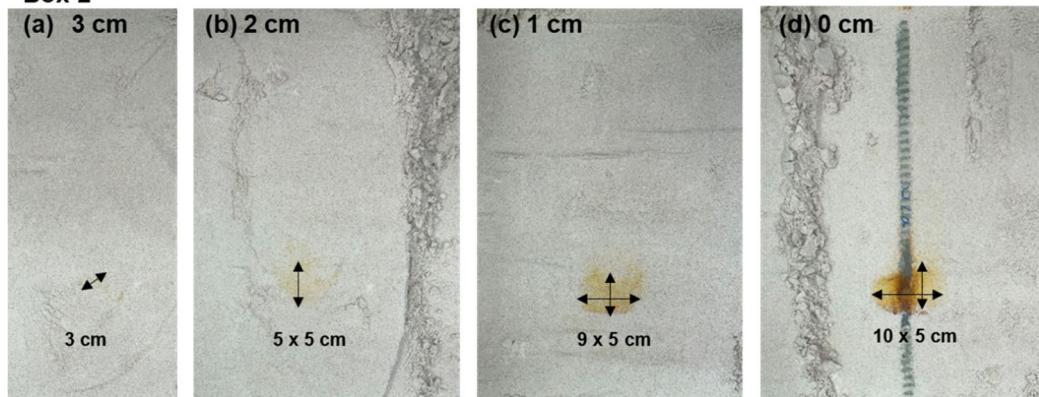
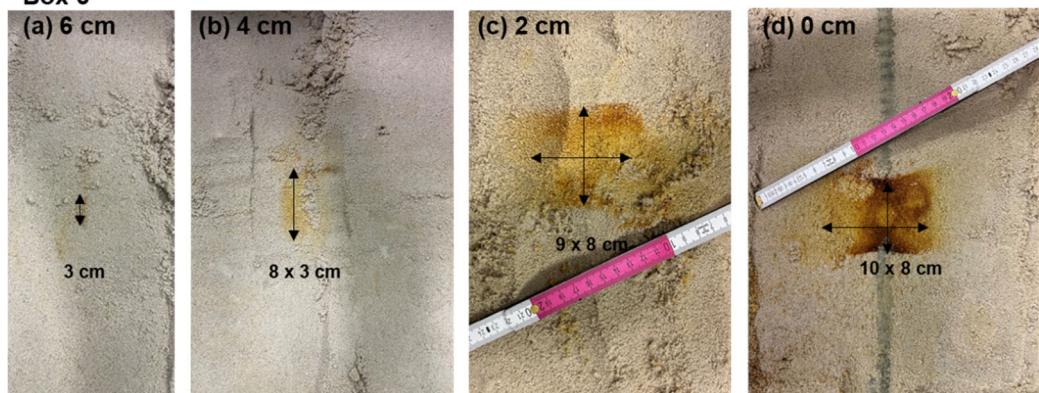
Abb. 49 Auftreten und Ausbreitung von Korrosionsprodukten in unterschiedlichem Abstand von der Fehlstelle für Mikropfähle der Schutzstufe 2a. Box 1 bis 3 von oben nach unten.

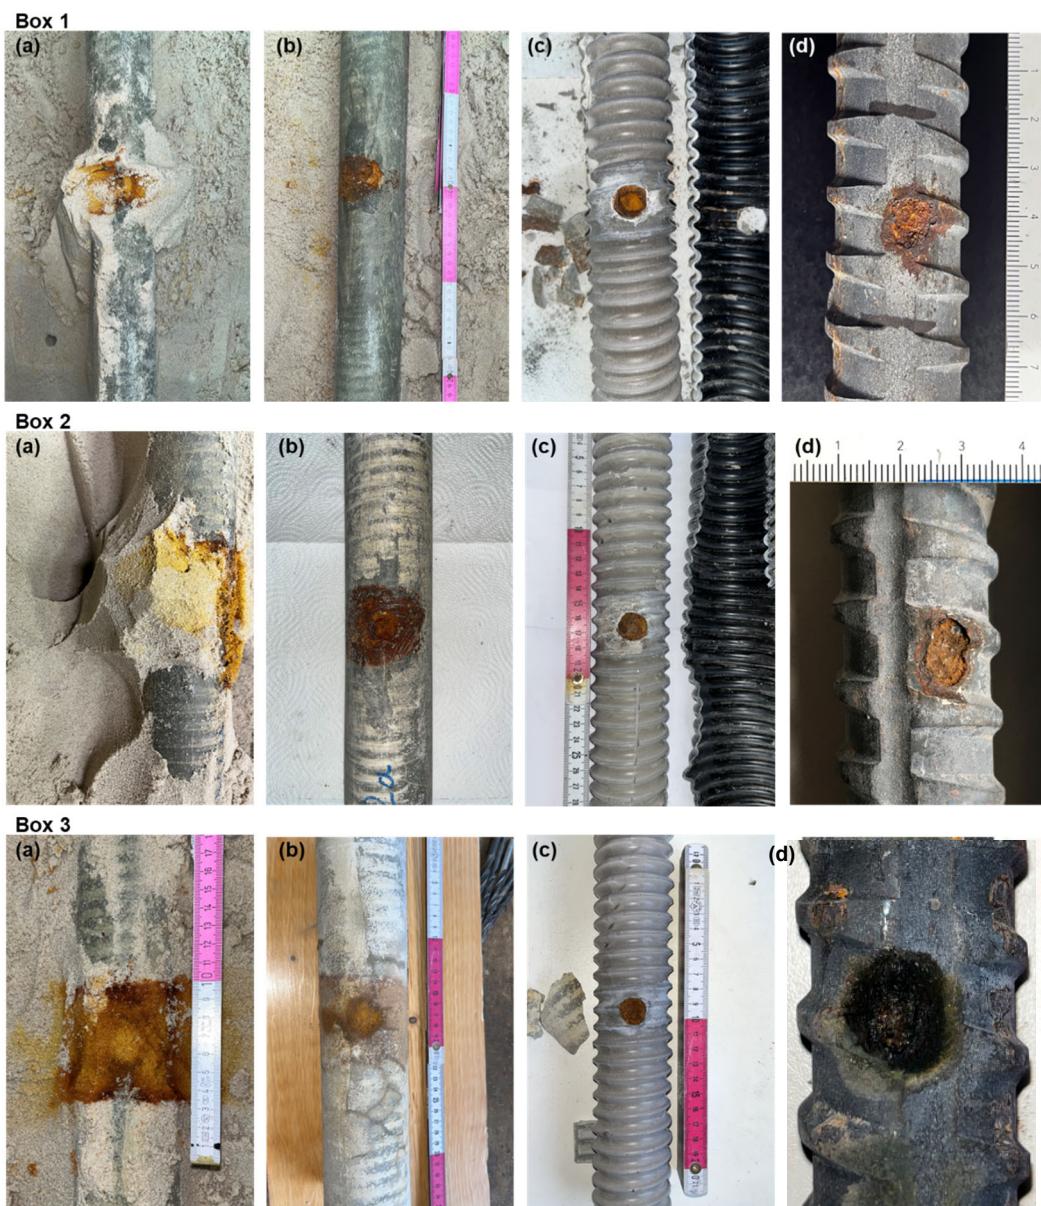
Abb. 50 Mikropfahl Schutzstufe 2a (a) auf Höhe Pfahtoberfläche (b) freigelegter Pfahl (c) ausgebauter Pfahl (d) frei gelegte Pfahlbewehrung oben: aus Box 1 mittig: Box 2 und unten: aus Box 3.

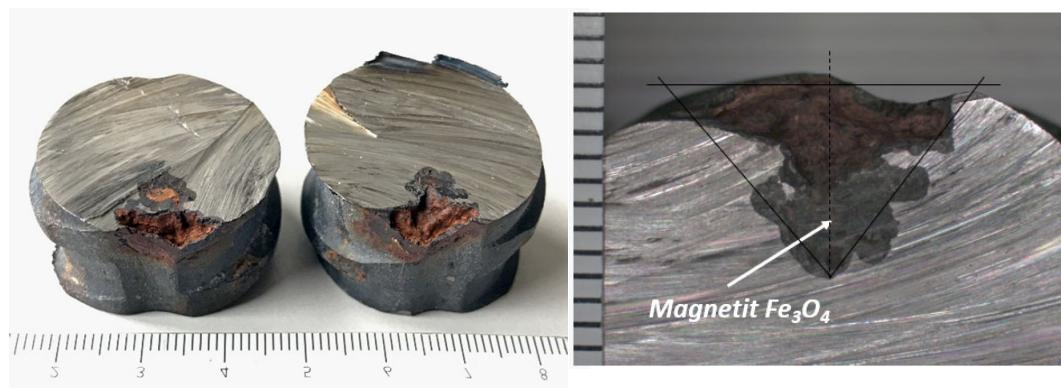
Abb. 51 Morphologie des Korrosionsangriffs in der Fehlstelle vom Mikropfahl mit Schutzstufe 2a in Box 3. Rechts: Schnitt durch die Korrosionsstelle, Skala entspricht mm-Teilung.

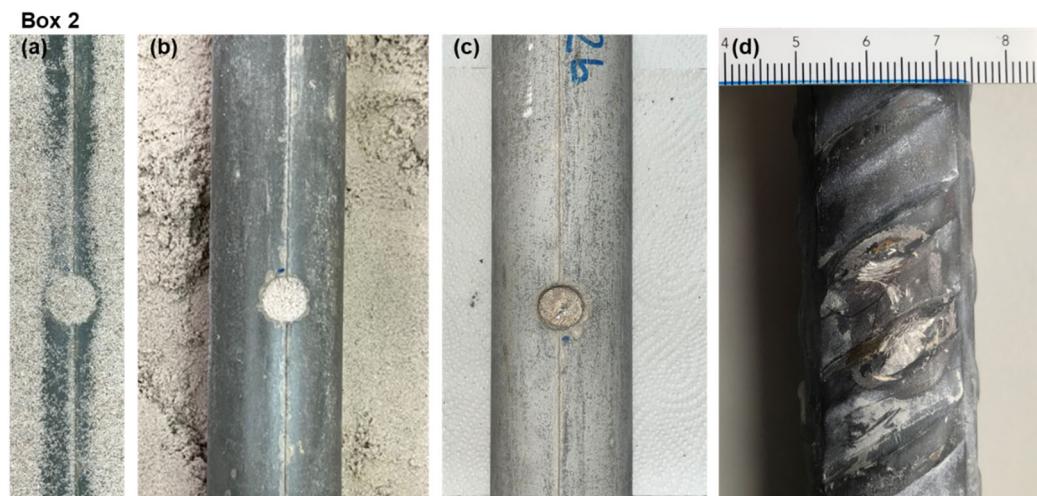
Abb. 52 Mikropfahl Schutzstufe 2b (a) auf Höhe Pfahtoberfläche (b) freigelegter Pfahl (c) ausgebauter Pfahl (d) frei gelegte Pfahlbewehrung aus Box 2.

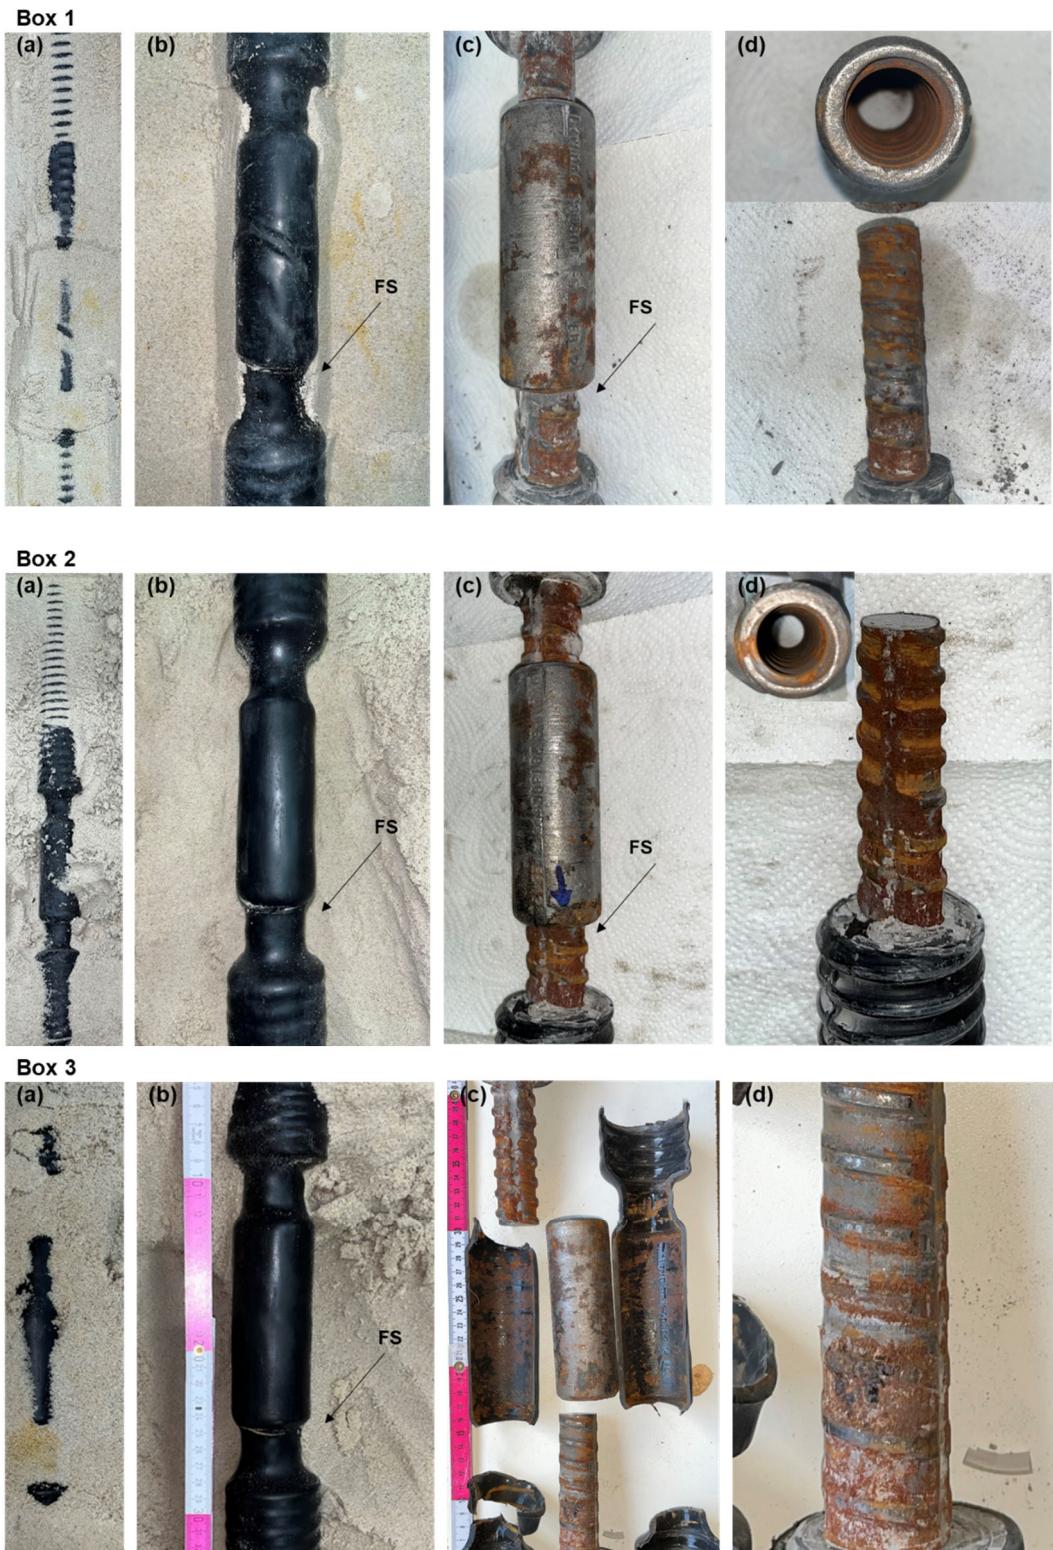
Abb. 53 Kupplung mit Fehlstelle (FS) (a) auf Höhe Pfahloberfläche (b) freigelegter Pfahl (c) ausgebaute Kupplung (d) ausgeschraubte Bewehrung oben: aus Box 1 mittig: Box 2 und unten: aus Box 3

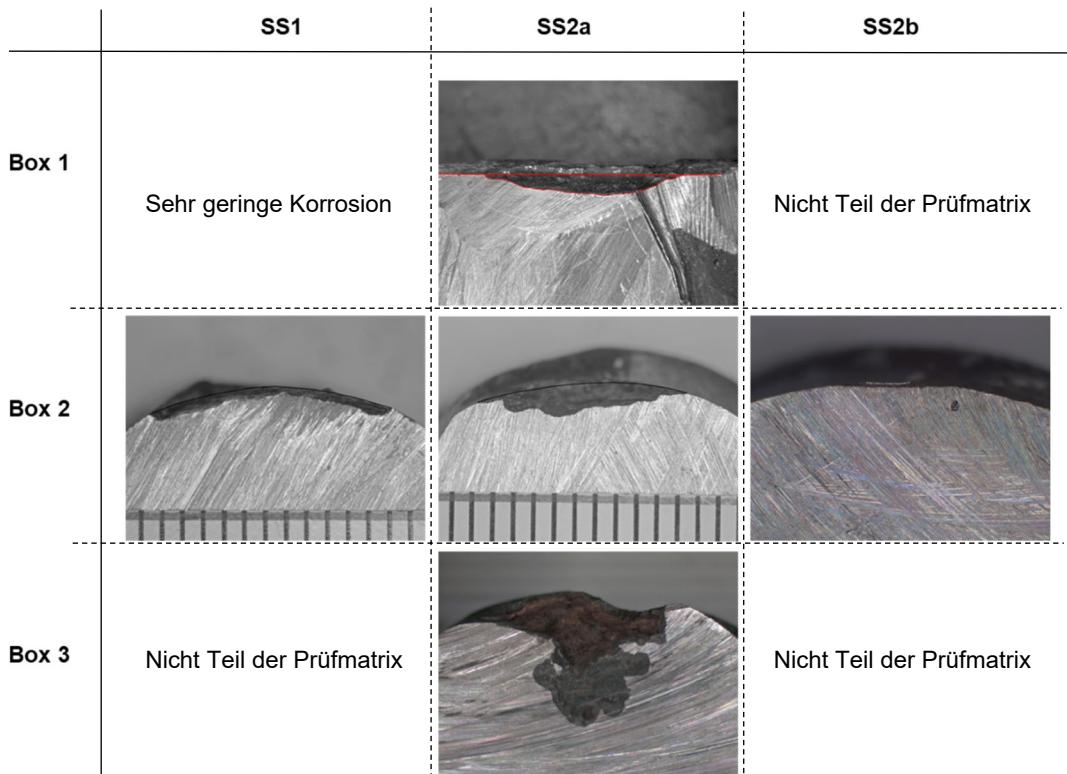
Abb. 54 Schliffbilder der Korrosionsstellen getrennt nach Schutzstufe und Auslagerungsbox (SS = Schutzstufe).

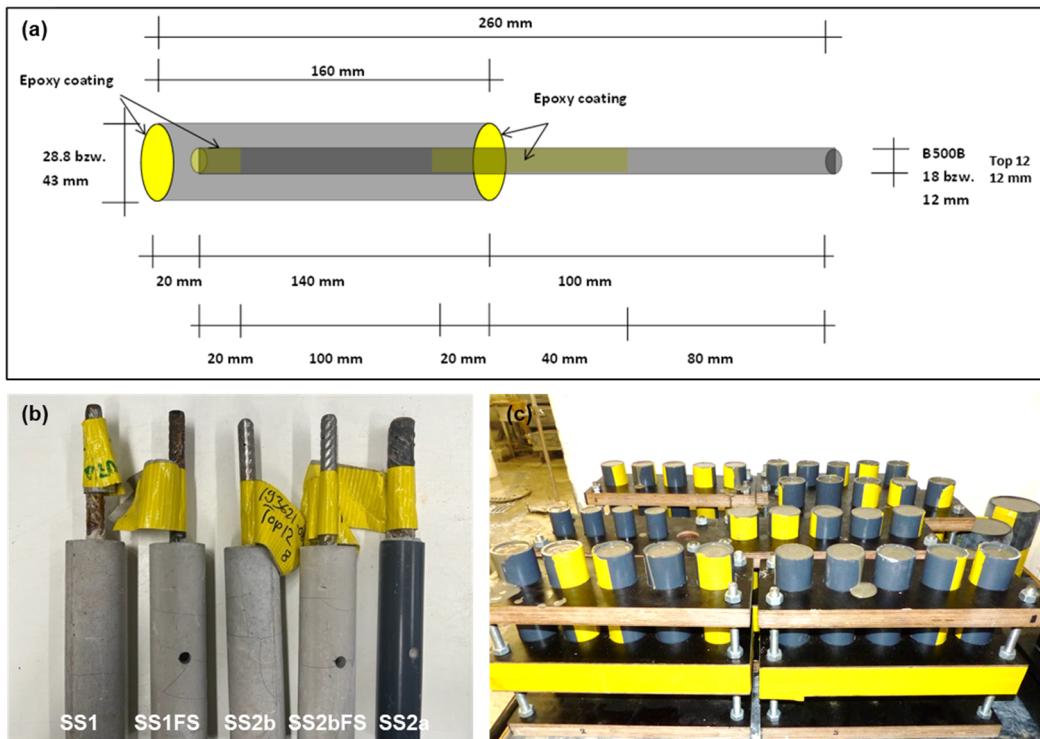
Abb. 55 Lollipop Proben (a) Geometrie, (b) alle Proben einer Füllgutmischung, z.T. mit Fehlstellen, (c) alle Probenkonfigurationen eines Füllguts (Schutzstufe 1 mit und ohne Fehlstelle, Schutzstufe 2a mit Kunststoffhüllrohr).

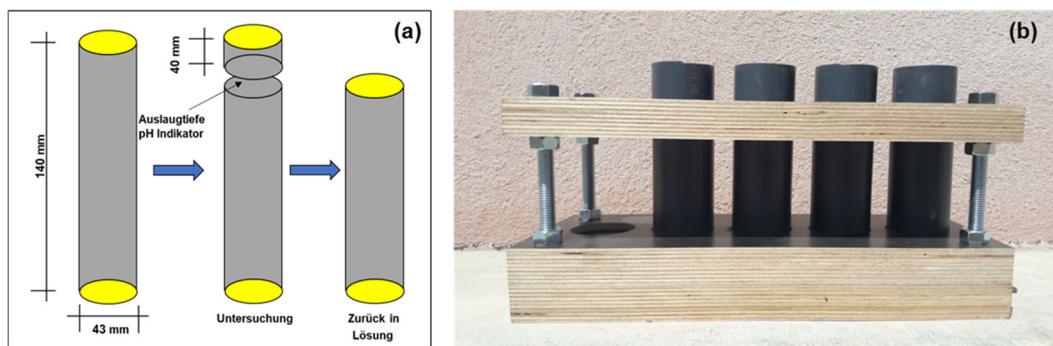
Abb. 56 Auslaugproben (a) Geometrie (b) Foto der Schalungen für die Herstellung

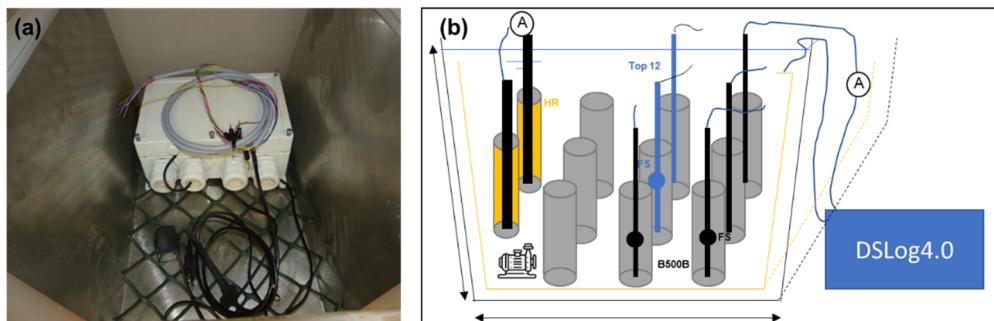
Abb. 57 Untersuchung in Lösung (a) Vorbereitung der Wanne mit Kathode, Gitter als Probenabstandshalter, Pumpe und DSLog4.0 und (b) Schema der befüllten Wanne

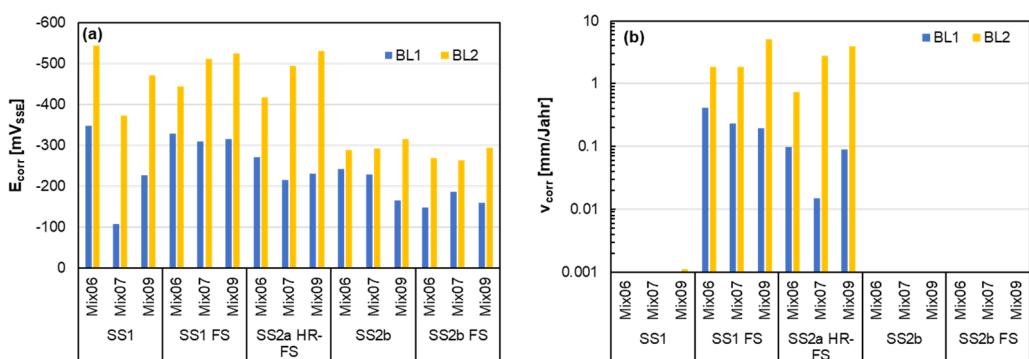
Abb. 58 Handmessungen (a) Elektrodenpotenzial gegenüber der Ag/AgCl_{ges} Referenzelektrode (SSE) an depolarisierten Lollipop-Proben und (b) Kurzschlussstrom je einer Lollipop-Probe gegenüber der Kathodenauskleidung.

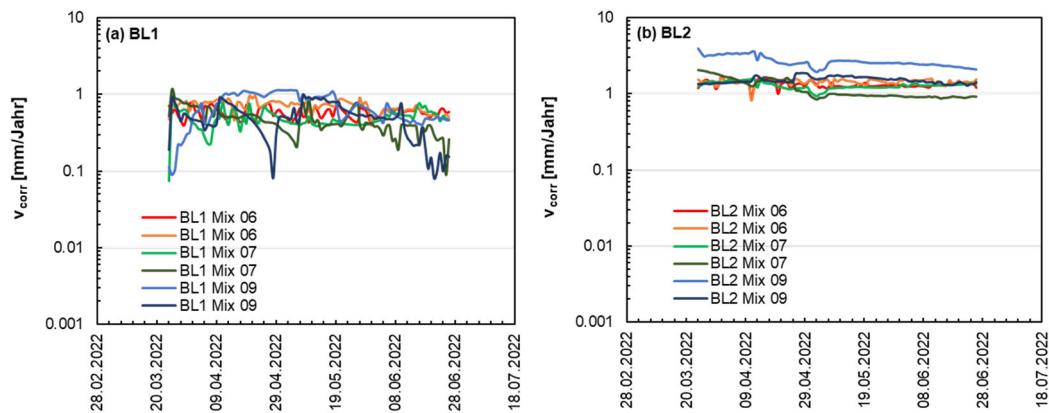
Abb. 59 Korrosionsmonitoring der Lollipop-Proben SS1 FS (a) in BL1 und (b) in BL2

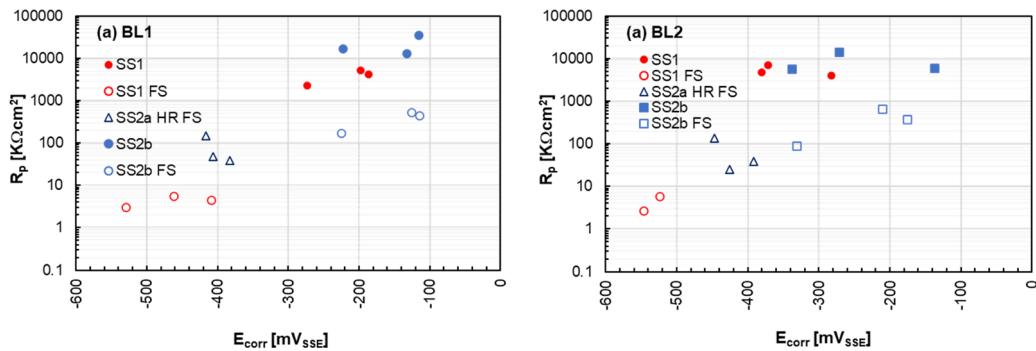
Abb. 60 Polarisationswiderstände (Eigenkorrosionsraten) bei unterschiedlichen Korrosionspotenzialen für (a) BL1 und (b) BL2.

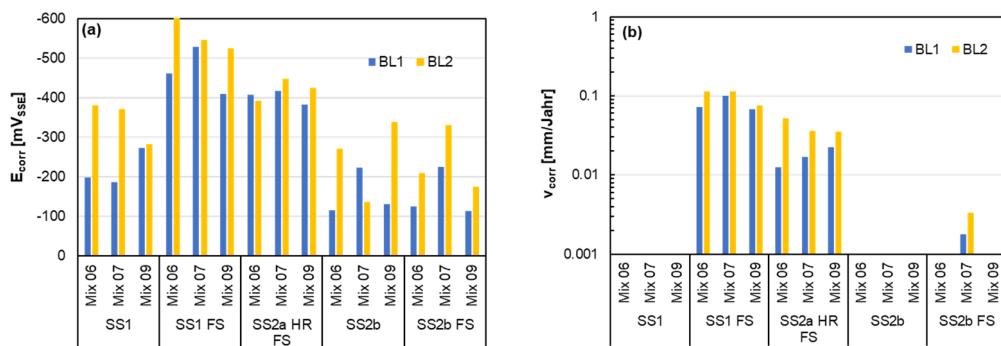
Abb. 61 Resultate BL1 und BL2 (a) freie Korrosionspotenziale gegen die Ag/AgCl Elektrode und (b) Eigenkorrosionsrate

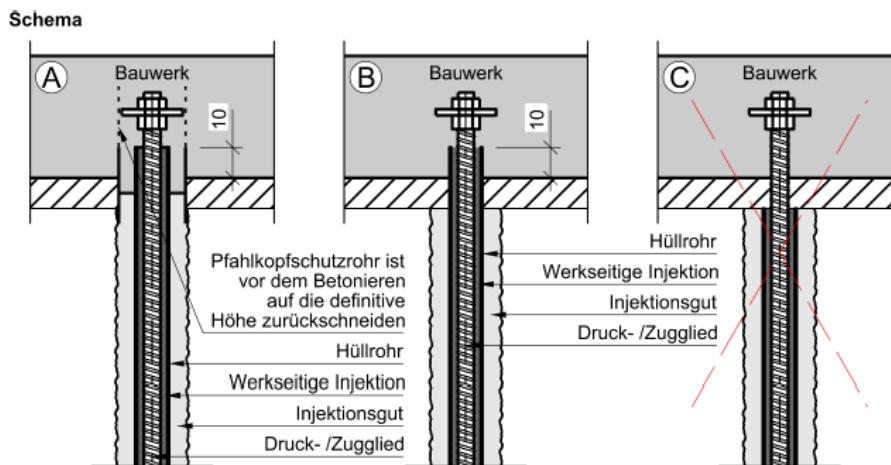
**Abb. 62** Korrosionsschutz im Übergangsbereich Mikropfahl – Bauwerk [21].

Das ASTRA fordert schon heute den Einbau von Pfahlkopfschutzrohren, um die Bildung von Schwachstellen am Korrosionsschutz im Übergang vom Boden in den Konstruktionsbeton zu verhindern.

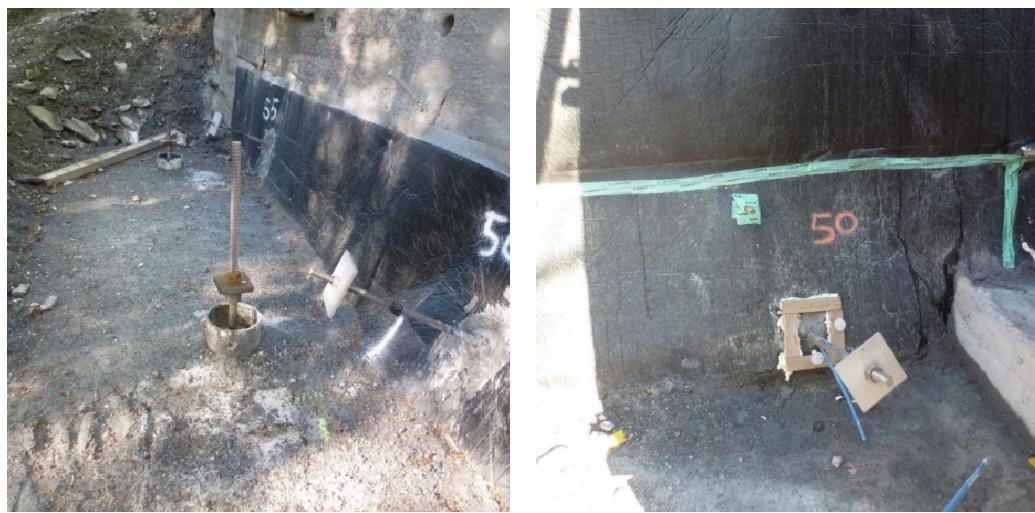
Abb. 63 Hilfskonstruktionen zur Gewährleistung mängelfreier Übergänge der Mikropfähle mit Schutzstufe 1 in den Untergrund. Links: Schutzrohr aus Kunststoff für einen sauberen Übergang zwischen Außeninjektion und Konstruktionsbeton. Rechts: Hilfskonstruktion zur Vermeidung von Injektionsauffüllungen zwischen Entwässerungsfolie und Spritzbetonwand (Fotos René Krättli, Tiefbauamt Graubünden).

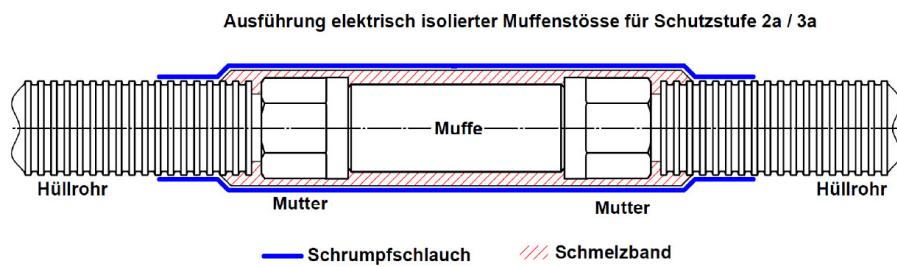
Abb. 64 Kombination von Schmelzband und Schrumpfschlauch zur Gewährleistung eines dichten Muffenstosses [55].

Die Verbesserung des Korrosionsschutzes an Kupplungsstellen ist ebenfalls von grosser Bedeutung. Die Verklebung des Schrumpfschlauchs mit dem Hüllrohr erfordert einen trockenen und sauberen Untergrund. Zudem sollte der Einsatz von Schmelzbändern unter dem Schrumpfschlauch gefordert werden.
