# Testversuche innovative Ansätze Reinigung SDA 4

## Phase IIb: Vorversuche an Bohrkernen

17.10.2024

# Vorversuche an SDA 4 Bohrkernen

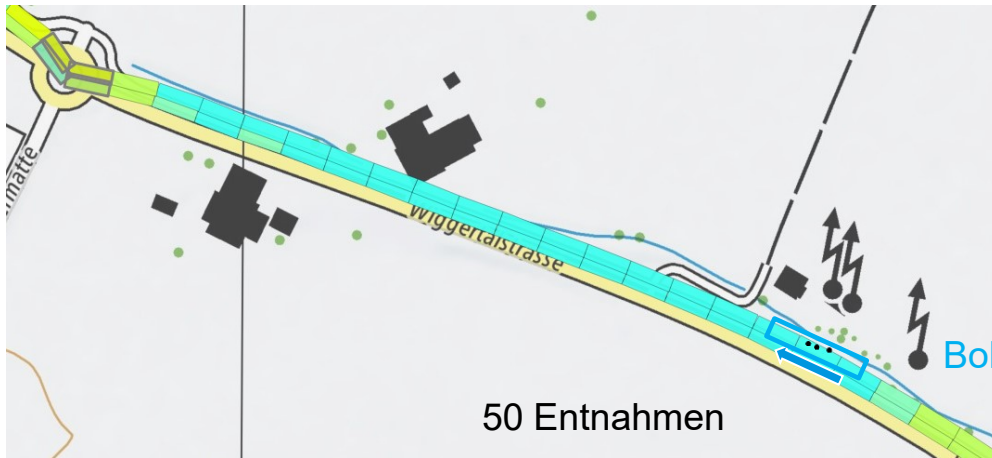
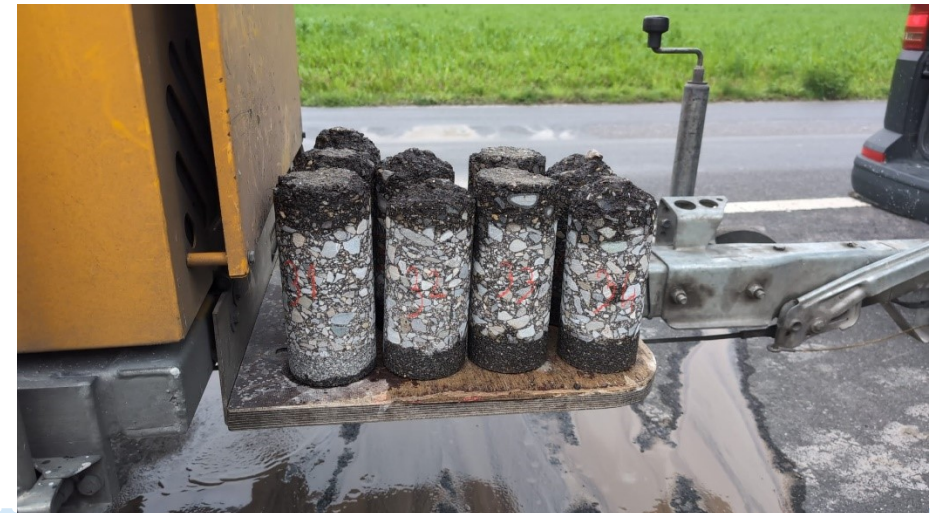
# Bohrkerne von SDA4

Zofingen, Wiggertalstrasse

SDA4-12 (2018)

Teilabschnitt: 300 m ausserorts

Schmutz bei  
dichten Belägen

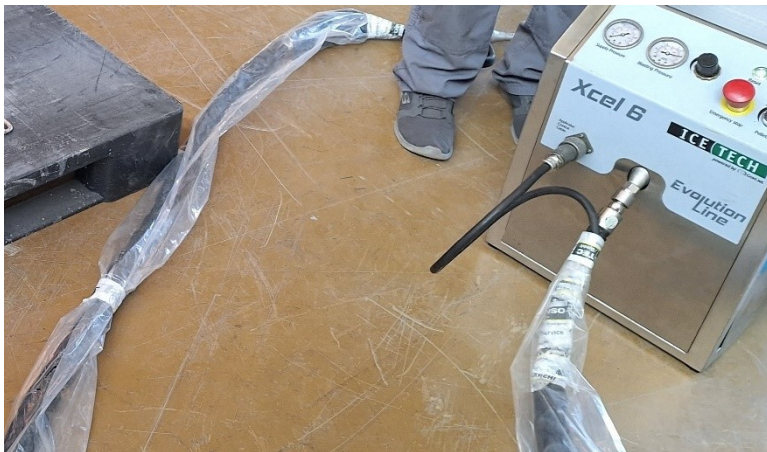
## Trockeneis

- BK auf einem Grill liegend
- Trockeneisbehandlung während 5s

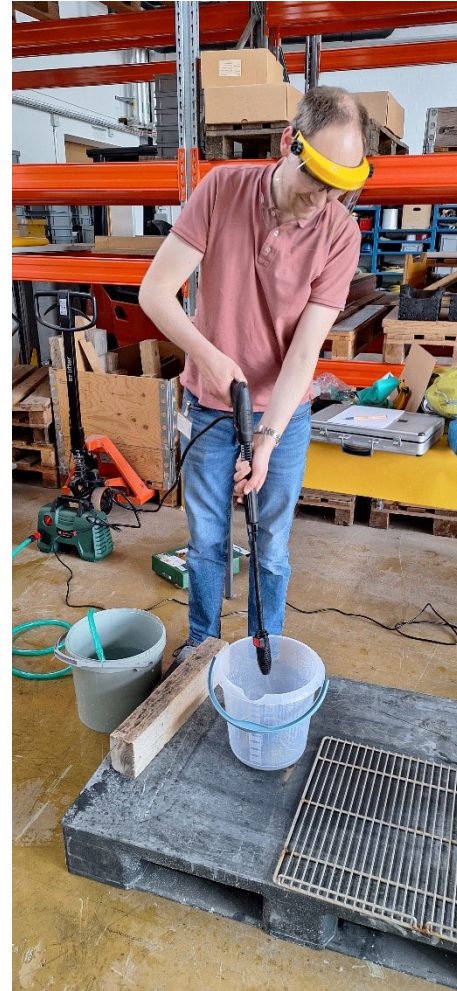
## Hochdruckwasser

- BK auf einem Grill liegend
- Hochdruckwasser für 8 s

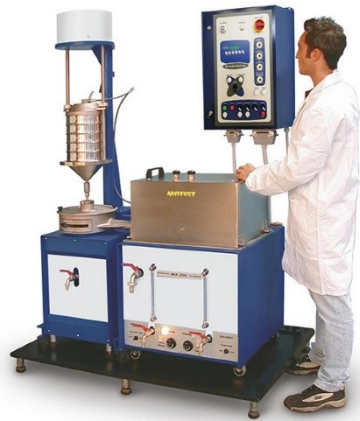
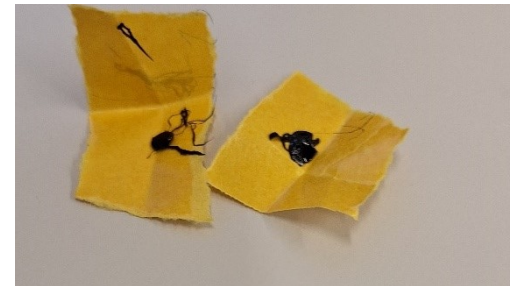
Extraktion und Rückgewinnung

- Von 3 BKs pro Reinigungsmethode

PMB Chemische Veränderung d. Reinigung:

FTIR-Spektrometer

600-4000 cm<sup>-1</sup>

24 Scans

4 FTIR Proben pro Methode

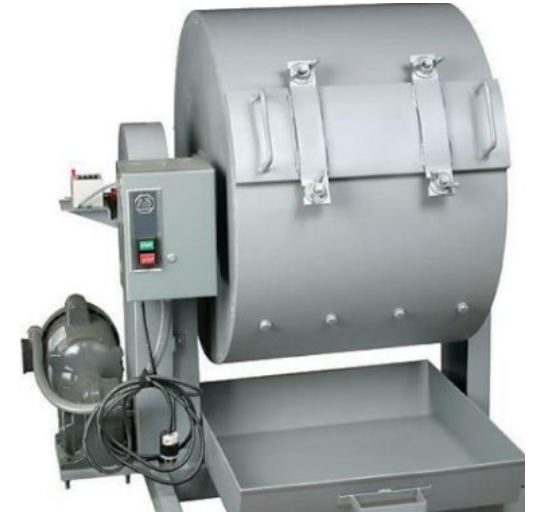
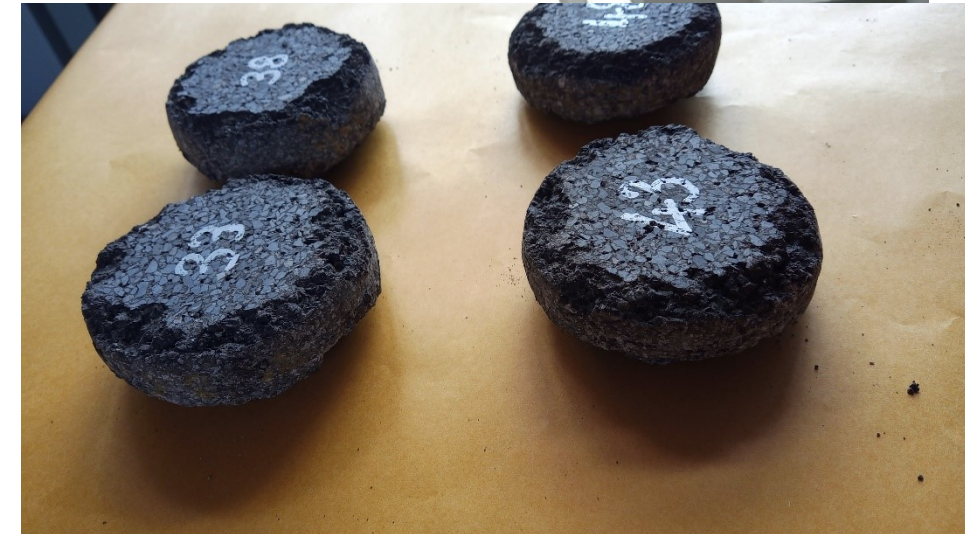
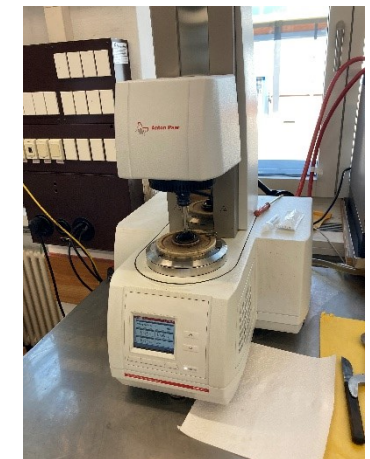
Beschädigung: Kornverlust/ Cantabro Loss

EN 12697-17

- Mehr Massenverlust = schlechter
- Keine grossen Unterschiede

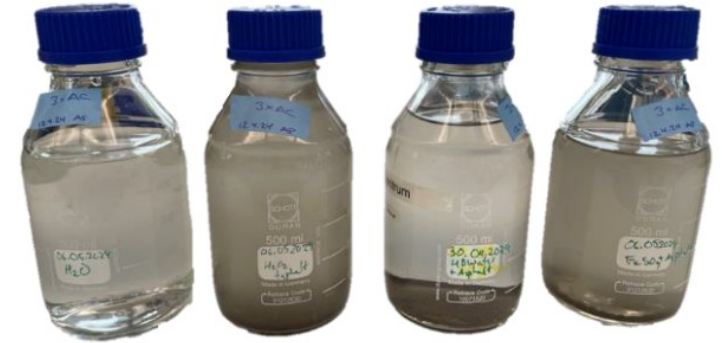
- Blindprobe ohne Asphaltscheibe und Zusatzstoffe, jedoch mit Hochdruckreiniger
- Spülwasser einer Asphaltscheibe mit Hochdruckreiniger
- Spülwasser einer mit Fenton-Reagens ( $\text{H}_2\text{O}_2$ ,  $\text{FeSO}_4$ ) behandelten Asphaltscheibe
- Spülwasser einer mit  $\text{H}_2\text{O}_2$  behandelten Scheibe
- Proben z.T. trüb mit Schwebeteilchen und Sedimenten.
- Die Waschzeit von 8 Sekunden hat zu einer starken Reduktion der Konzentration (ca. Faktor 30) geführt gegenüber dem beim Strassenwaschen üblichen Wasserverbrauch.

- Normalerweise 1-5 L/m<sup>2</sup>
- 1L Wasser für 10 cm Ø Scheibe entspricht eher 130 L/m<sup>2</sup>
- Dass keiner der Tests eine toxische Wirkung zeigt, ist sehr wahrscheinlich der starken Verdünnung zuzuschreiben

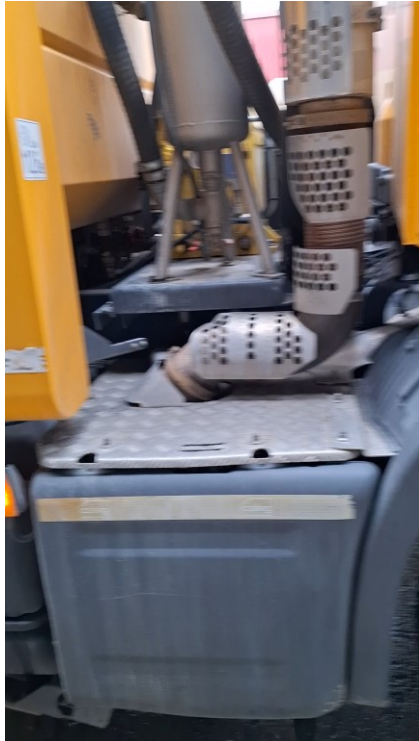
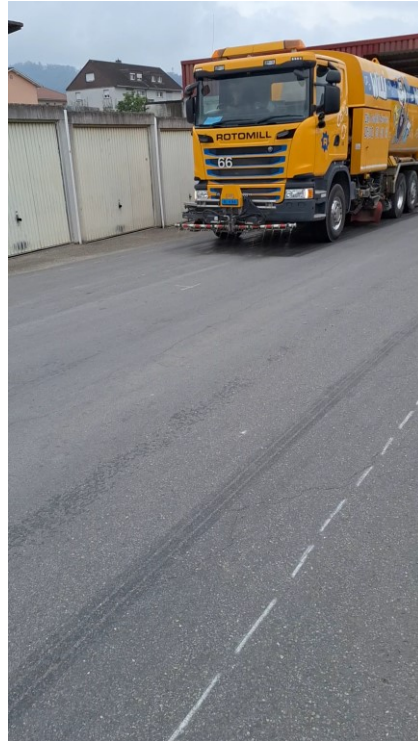
> Versuche auf dem Parkplatz von Rotomill 05.09.2024

- Sichtbare Ausfransungen an der Oberfläche
- In den Rotomill-Sammeltanks gesammeltes Waschwasser
