## Reinigungsprojekt Kanton Solothurn – Zwischenbericht 2025 Messung und Beurteilung der akustischen Eigenschaften

Amt für Verkehr und Tiefbau AVT  
A6838  
30. März 2026

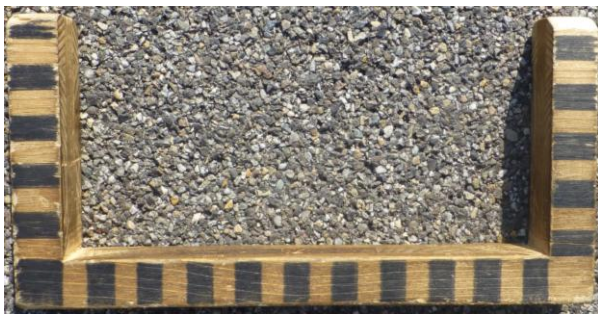
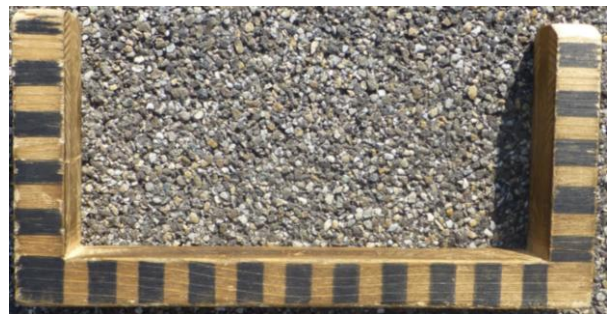
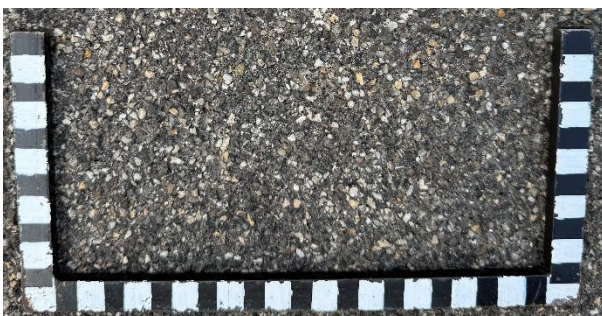
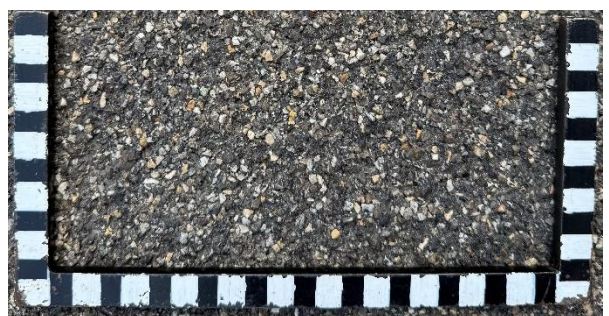
Tabelle 5: Fotoaufnahme des Belagszustands zum Zeitpunkt der CPX-Messung in Rüttenen

In der Tabelle 5 sind Fotoaufnahme der Belagsoberfläche am Standort Rüttenen für die Jahre 2023, 2024 und 2025 ersichtlich. Links sind jeweils die Fotos der Referenzfahrbahn, rechts die Fotos der Reinigungsfahrbahn.
