# PFÄHLE GEGEN GIFT IM GRUNDWASSER

Auf dem Gelände eines Holzimprägnierwerkes sickerten jahrelang Holzschutzmittel in Boden und Grundwasser, die giftiges Chromat enthalten. Für die Sanierung dieser Altlast wurde im Rahmen eines Forschungsprojektes eine neue und kostengünstige Methode entwickelt, bei der mit Eisenspänen gefüllte Bohrpfähle im Boden das Chromat unschädlich machen.

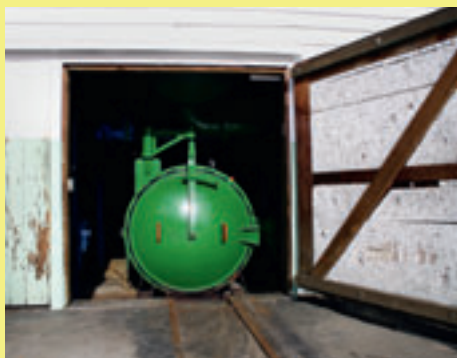
01

**01** In diesen Tanks werden in Willisau die Holzstangen imprägniert, auf der mittlerweile asphaltierten Rampe davor lässt man sie abtropfen (Bild: Franz Schenker)

Telefon- und Elektrizitätsmasten aus Holz sollen jahrzehntelang dem Wetter trotzen, ohne zu verrotten – das funktioniert nur, wenn sie zuvor mit Holzschutzmittel behandelt wurden. Im Imprägnierwerk Willisau werden die Holzstangen daher in Tanks mit dem Konservierungsmittel getränkt, bevor man sie auf einer Rampe im Freien abtropfen lässt. In Willisau war dieser Platz jahrzehntelang nur mit Kies gedeckt, sodass die Holzschutzmittel, die unter anderem das giftige und krebserregende Chromat (siehe Kasten Seite 30) enthalten, ungehindert in den Untergrund sickern konnten. Erst Mitte der 1980er-Jahre wurde ein Teil des verunreinigten Bodens ausgehoben und entsorgt sowie die Oberfläche asphaltiert. Damit war das Problem aber nur teilweise gelöst. Das Holzschutzmittel war über die Jahre bereits bis zu 20 m tief in den Untergrund gesickert. Steigt bei der Schneeschmelze oder nach starken Regenfällen der Grundwasserspiegel, gelangt das Wasser in den Bereich dieses Schadstoffherdes und wäscht Chromat aus. Daher hätte man trotz Oberflächenversiegelung noch jahrzehntelang mit periodisch verunreinigtem Grundwasser im Abstrom des Imprägnierwerkes leben müssen. Als das Werk Ende der 1990er-Jahre eine Baubewilligung für eine Umbaumassnahme beantragte, ordnete die zuständige Behörde daher auf Basis der 1998 in Kraft getretenen Altlastenverordnung eine Untersuchung des Firmengeländes an. Der Bereich der Abtropframpe wurde dabei als sanierungsbedürftig eingestuft.

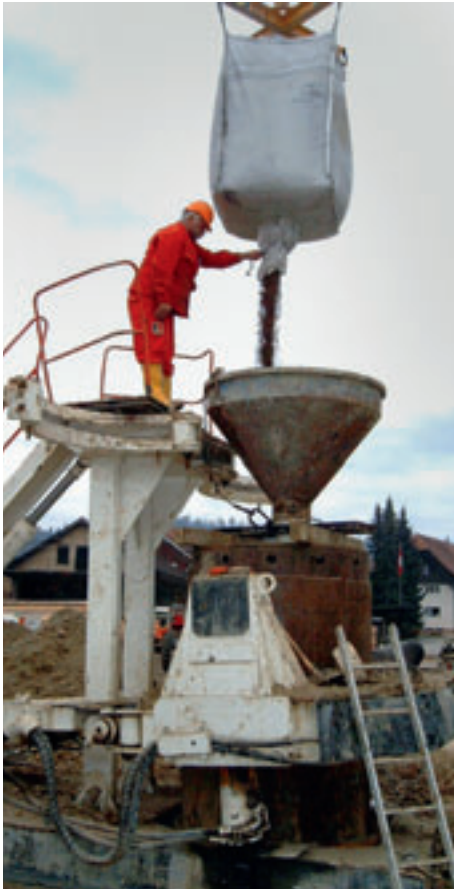
05

**05** Schüttung des reaktiven Materials in Metallrohre, die anschliessend wieder entfernt werden (Bild: Sven Köhler)

Nach den Laborversuchen konnte die reaktive Barriere vor Ort eingebaut werden. Dafür wurden zunächst Metallrohre von 1.3m Durchmesser 23m tief in den Boden gedreht, dann wurde im Innern der Rohre die Erde ausgebaggert und die Eisen-Split-Mischung eingefüllt. Anschliessend wurden die Metallrohre wieder entfernt. Die gesamte Barriere nimmt eine Breite von 15m ein, wovon die eine Hälfte als einfache Reihe ausgebildet ist, die andere Hälfte als doppelte Reihe. Mit dieser unterschiedlichen Anlage der Barriere sollte untersucht werden, ob die Wolke mit gelöstem Eisen hinter den Säulen ausreicht, um eine durchgehende Barriere für Chromat zu bilden.

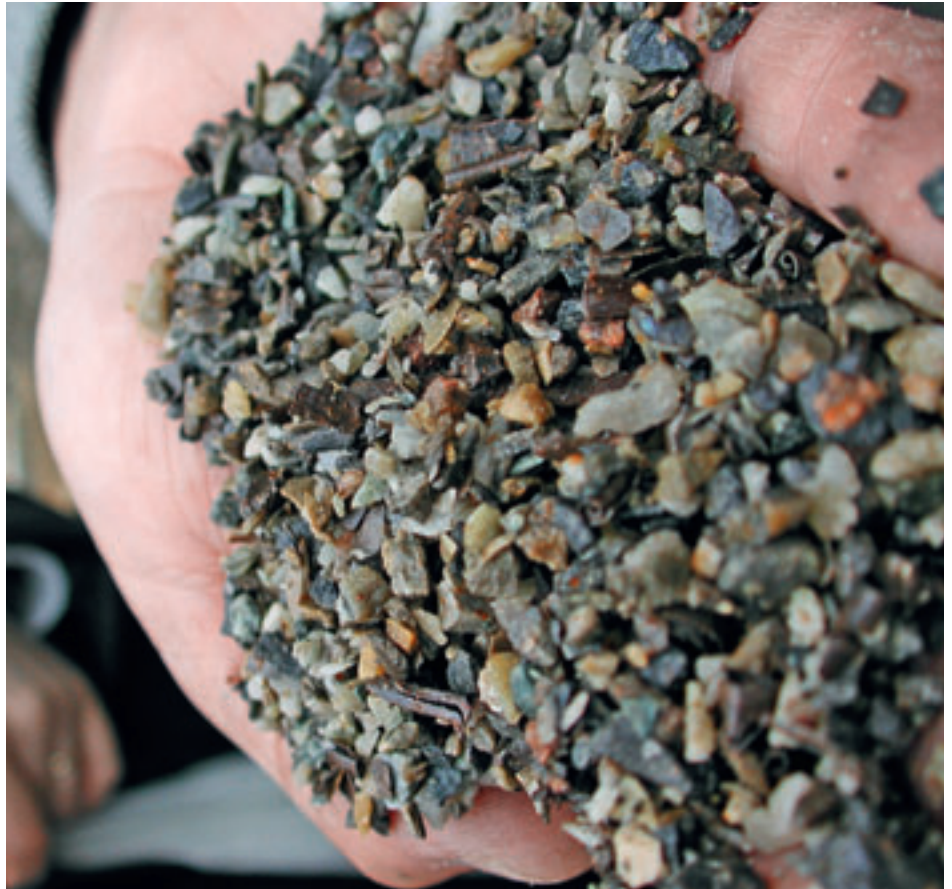
06

**06** Das reaktive Material in den Säulen besteht aus Eisenspänen mit 80 % Split (Bild: Franz Schenker)

Verwendet man in den Säulen jedoch nur Graugussspäne, nimmt die Wasserdurchlässigkeit der Säulen nach einigen Monaten stark ab, da Rost die Poren verstopft. Daher wurden die Graugussspäne mit 80 % Split gemischt. Auf diese Weise erreicht man eine Wasserdurchlässigkeit, die höher ist als die des umgebenden Bodens, sodass das Grundwasser bevorzugt durch die Säulen fliesst.
