Bibliothèque Nationale Suisse - Norme ISO 11799: Climat interne et qualité des magasins

1. Objet de l'expertise

En 2007, j'ai été mandaté par la BN pour une expertise portant sur deux points précis de la norme Iso 11799, soit le point 6.7 concernant le climat interne et le point 8 concernant l'organisation en cas de catastrophe. Le présent mandat porte sur la vérification de l'application des mesures proposées et sur la qualité des nouveaux magasins Ouest, à l'exclusion des thèmes concernant l'organisation en cas de sinistre.

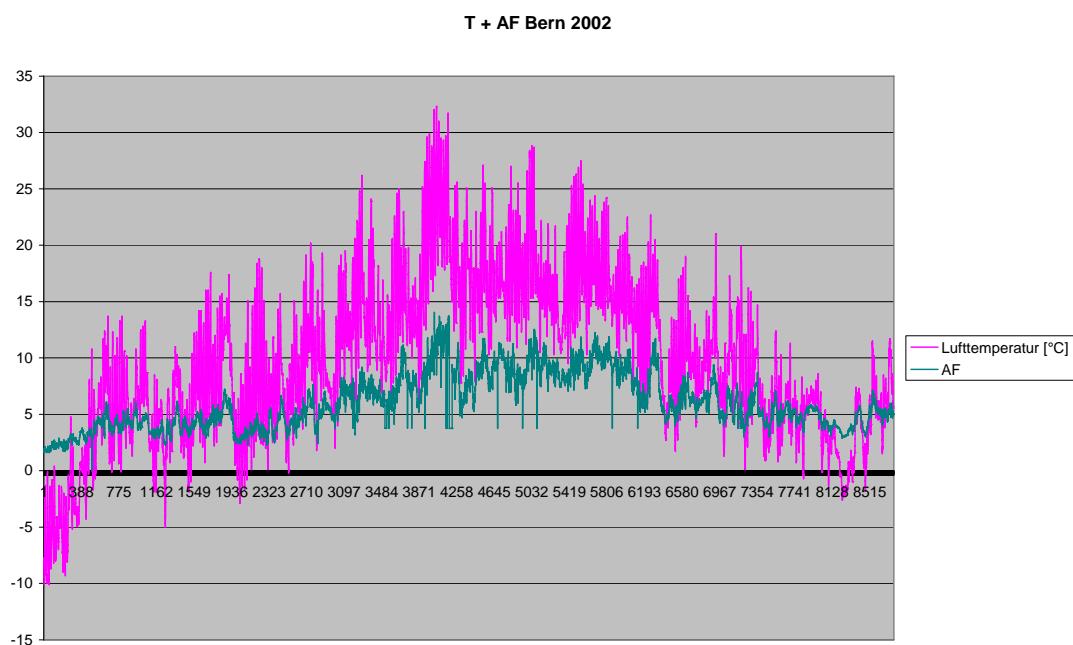
on pourrait envisager la transformation de la gestion de la ventilation en utilisant autant que possible les qualités de l'air extérieur, dans les moments où l'humidité absolue de l'air est conforme aux valeurs souhaitées. A titre d'exemple, dans le tableau ci-dessous concernant l'année 2002, on remarque que seulement pendant la période hivernale on est confronté à des périodes prolongées où l'HA est trop réduite. Une étude de détail devrait bien sûr être menée, en collaboration étroite avec des ingénieurs en chauffage-ventilation et des spécialistes en conservation, avec la collaboration éventuelle d'un physicien en bâtiment.

Ce type de solution technique permet de réduire fortement les coûts des installations et les coûts pour l'énergie, mais demande une étude approfondie. Une solution de ce type a été adoptée pour les magasins du Landesarchiv Vaduz et pour les nouveaux magasins du CICR à Genève.
