Schlussbericht PV P+D, DIS 32403 / 72280, Juli 2002

Umbau Solaranlage Lindenmatt

Neues Solardach mit SOLRIF

ausgearbeitet durch:
Peter Toggweiler, Jochen Rasmussen
Enecolo AG
Lindhofstrasse 52, 8617 Mönchaltorf

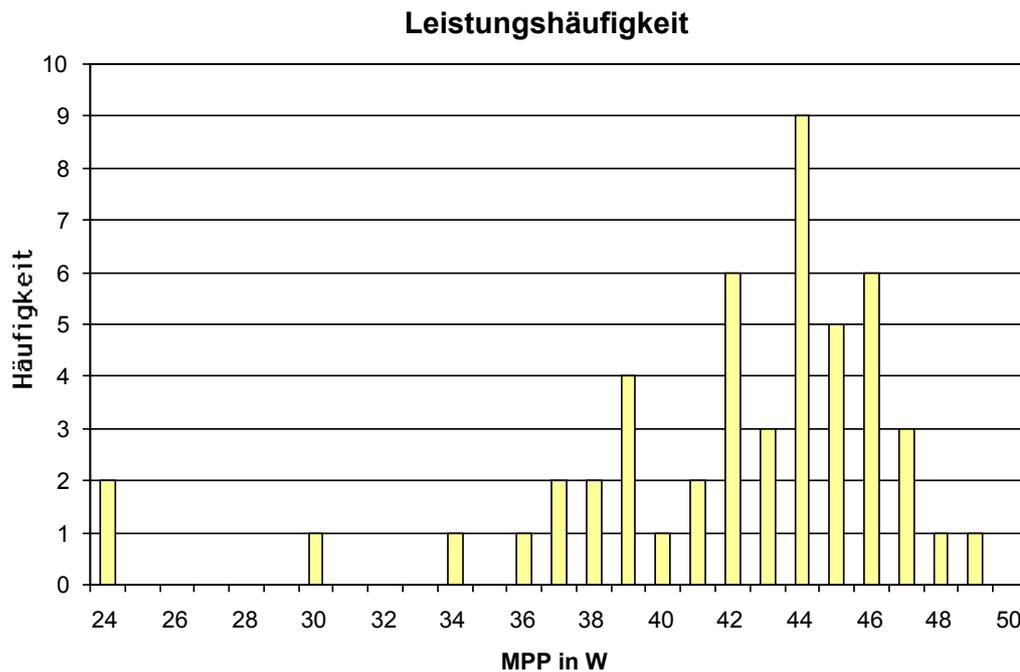
Bild 14: Häufigkeit der Leistung im MPP, bei fünfzig gemessenen Modulen

Die Auswertung der Alterungserscheinung wurde über die gemessene I-U- Kennlinie durchgeführt, die mit der vom Hersteller angegebenen Kennlinie verglichen wurde. Im Bild 10 sehen wir die I-U-Kennlinie eines Moduls mit mittlerer Leistungs-Degradation. Unter Berücksichtigung der angegebenen Toleranz des Herstellers, beträgt die Reduktion der auf Normwerte umgerechneten Leistung 9.8%.

Bei fünfzig willkürlich gemessenen Modul ergab sich die im oberen Diagramm gezeigte Verteilung der maximalen Leistung unter Normbedingungen.

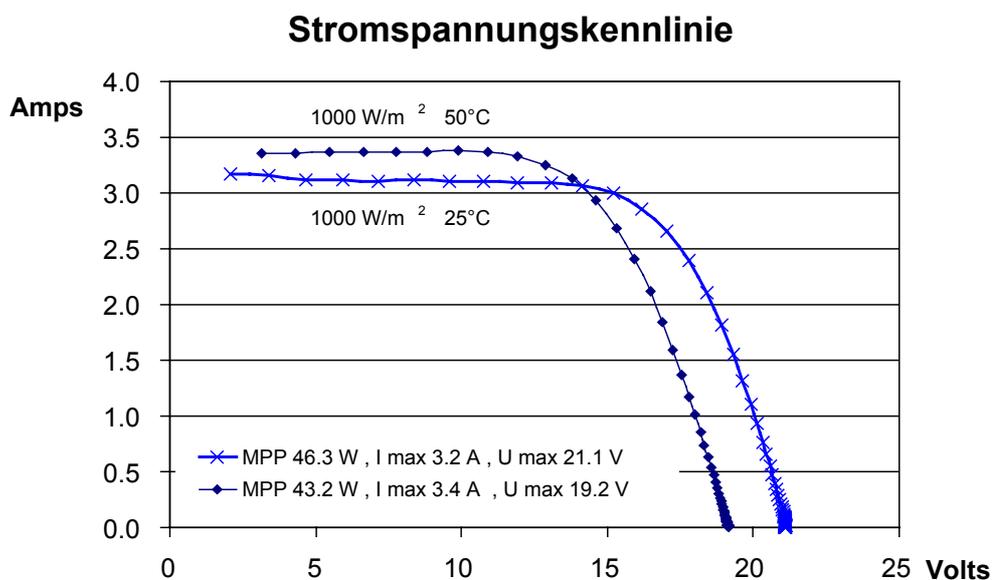
Bild 15: Einfluss der Temperatur auf die I-U-Kennlinie

Zur Bestimmung des Temperatureinflusses auf den Energieertrag wurden Messungen bei ca. 25 und 50°C durchgeführt. Für die Umrechnung der Leistungswerte auf Normbedingungen wird weiterhin mit den Herstellerangaben gerechnet.

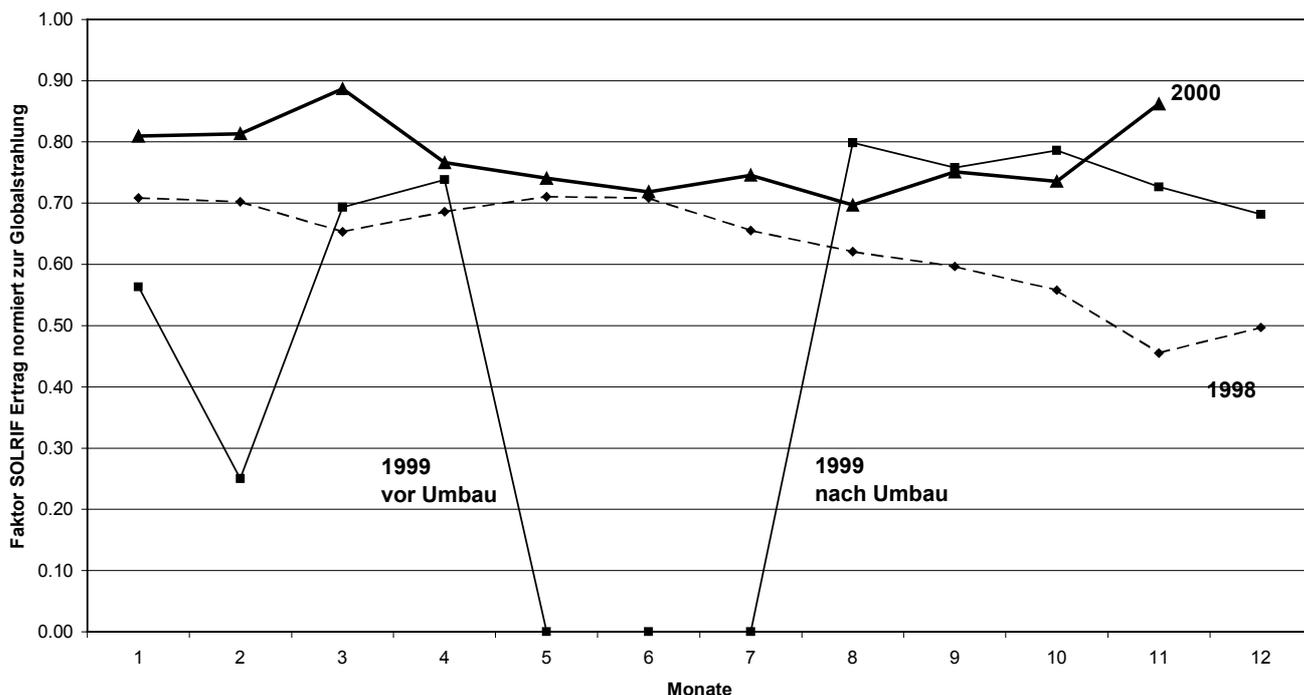
Bild 17: Ertragsverhältnis SOLRIF zur Globalstrahlung SMA Zürich, umgerechnet auf geneigte Fläche (Arrayfläche)

Wichtiges Kriterium für den Umbauentscheid war die zu erwartende Mehrproduktion. Die nachstehenden Figuren 17 & 18 zeigt den Vergleich zwischen dem alten und dem neuen Zustand der Anlage. Es geht nicht um absolute Zahlen, sondern um den relativen Vergleich von vor und nach Umbau. Der Ertrag liegt nach dem Umbau deutlich höher.

Im Jahresmittel beträgt der Mehrertrag über 16 %.

Der Faktor SOLRIF zur Globalstrahlung entspricht ungefähr der Performance Ratio (PR). In Bild 1 ist der Einbruch der PR während der Sommermonate deutlich zu sehen. Der Grund liegt im erwähnten Inverterproblem. In den Wintermonaten ist ein Teil des Feldes von einer südlich stehenden Linde beschattet.

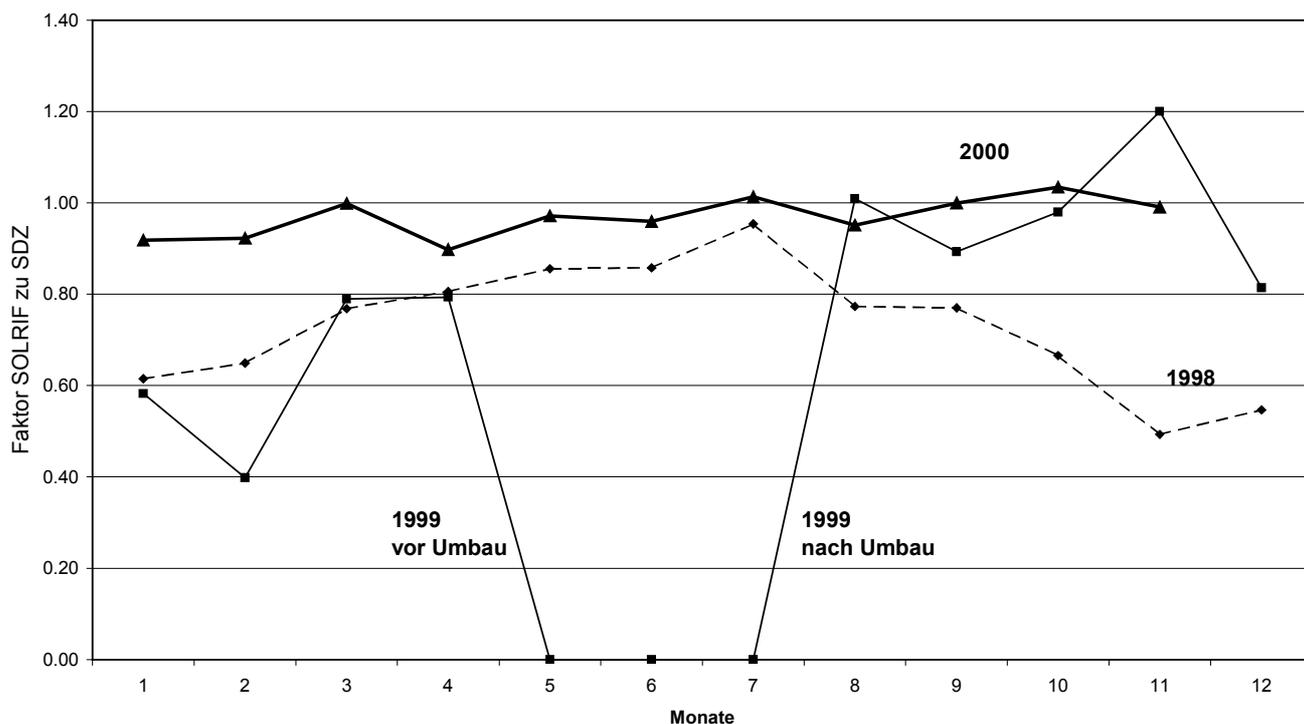
Bild 18: Ertragsverhältnis SOLRIF zur Anlage SDZ

Gegenüber Bild 17 wurde die Bezugsgrösse von der Sonneneinstrahlung auf der Ertrag der nebenstehenden PV-Anlage mit Solardachziegeln gewechselt. Dabei wird vor allem die Verbesserung mit dem Umbau auf SOLRIF deutlich. Dies kommt nicht nur wegen SOLRIF zustande, sondern wegen diversen anderen Mängeln und Defekten bei der Anlage vor dem Umbau. Der Ertragseinbruch im Februar 1999 entstand, weil der Schnee länger liegen blieb als auf den Solardachziegeln. Im November 1999, nach dem Umbau, rutschte der Schnee bei der SOLRIF-Anlage besser ab, daher der höhere Ertrag. Auffallend ist ferner, dass die Sommererträge bei diesem Vergleich bei der umgebauten Anlage nicht schlechter sind. Das deutet darauf hin, dass die SDZ-Anlage mit dem SOLCON-Wechselrichter im Sommer ebenfalls nicht mehr im MPP arbeitet. Dieser Umstand soll im nächsten Jahr im Rahmen eines langfristigen Untersuchungsprogramms der Fachhochschule Burgdorf weiter untersucht werden.

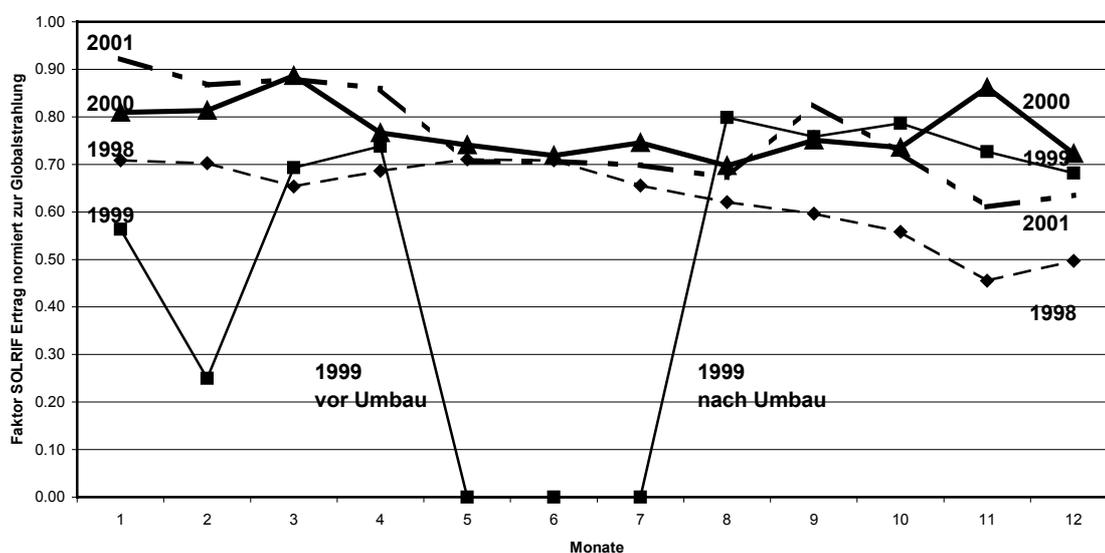
Bild 19: Ertragsverhältnis SOLRIF zur Globalstrahlung SMA Zürich, umgerechnet auf geneigte Fläche (Arrayfläche)

Gleich blieb das Problem mit dem Wechselrichter. Das ungenügende Spannungsfenster nach unten und die gegenüber dem Datenblatt reduzierte Modulspannung führen im Sommer zu einer schlechten Ertragsbilanz. Inzwischen wurde versuchsweise ein SOLCON HE 3400 eingesetzt, welcher in der Betriebsspannung bis hinunter auf 70 V geht, zumindest gemäss Datenblatt. Im Sommer 2002 werden einige Einzelmessungen durchgeführt. Die relativ niedrigen Werte im Oktober und November 2001 sind auf die Beschattung und einen Wechselrichterausfall zurück zu führen. Die relativ grossen Schwankungen in den Wintermonaten entstehen aufgrund der teilweisen und zeitweisen Schneebedeckung.

Insgesamt bestätigt sich die Ertragsverbesserung durch den Umbau mit 14 % Mehrertrag im Jahr 2001 bezogen auf das Referenzjahr 1998 vor dem Umbau. Im Jahr 2000 waren es 16 % Ertragssteigerung.
