# Langzeitverhalten von netzgekoppelten Photovoltaikanlagen

## Schlussbericht

**C. Renken und H. Häberlin**  
**Berner Fachhochschule**

Schlussbericht:  
PSEL-Projekt Nr. 113  
BFE-Projekt Nr. DIS 19490 / 59074

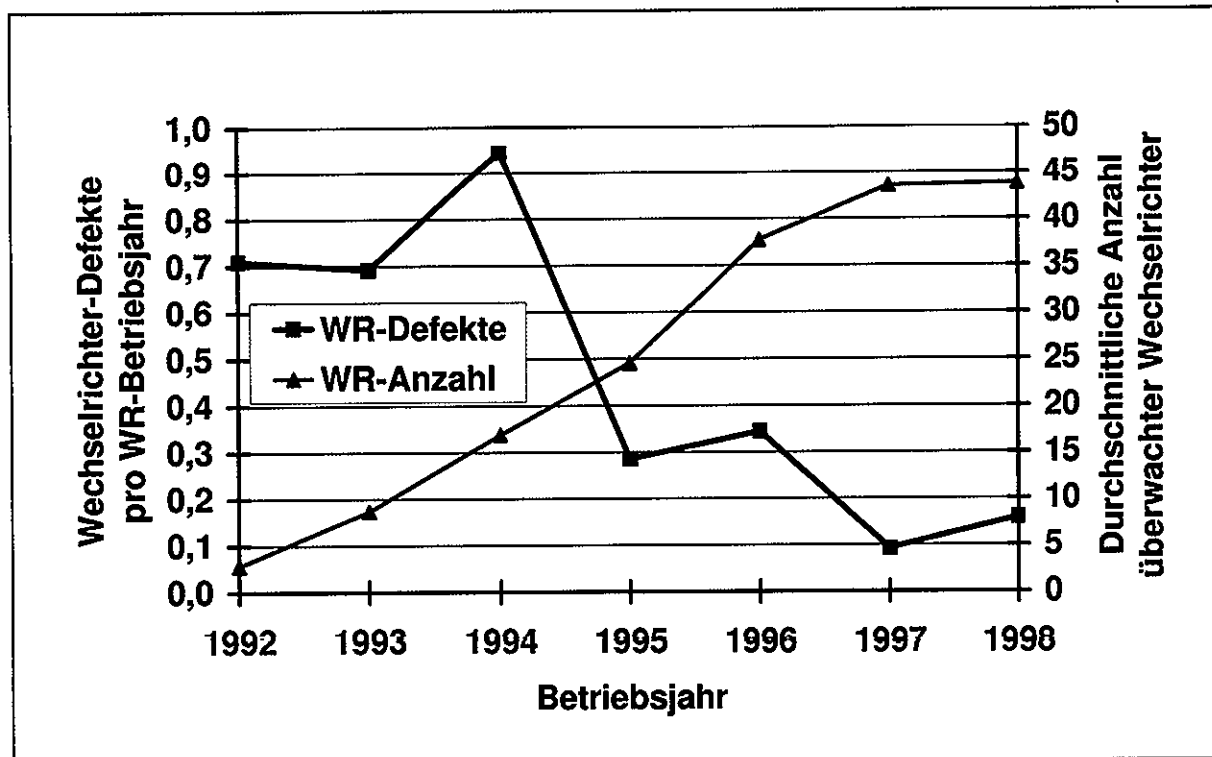
Von 1992 bis 1994 war die Ausfallrate bedingt durch die mangelnde Qualität vieler Wechselrichter und teilweise aufgrund der schlechten Netzverhältnisse immer noch deutlich zu hoch. Im Jahre 1992 betrug die Anzahl der Wechselrichter-Defekte pro Betriebsjahr 0,71 und 1994 sogar 0,95.

Aufgrund der zunehmenden Erfahrung der Hersteller wurden zwischen 1995 und 1997 viele neuere und ausgereifere Wechselrichter in Betrieb genommen. Bereits 1995 sank die Anzahl der jährlich beobachteten Wechselrichter-Defekte deutlich ab. Im Jahre 1997 wurden bei im Mittel 43,6 überwachten Wechselrichtern nur 4 Defekte festgestellt, also 0,09 Defekte pro Wechselrichter-Betriebsjahr. Der Wiederanstieg der Wechselrichterausfälle im Jahre 1998 ist im Wesentlichen auf zwei erneute Ausfälle des schon seit Jahren sehr unzuverlässigen EcoPower20 an der HTA Burgdorf zurückzuführen, der Mitte Dezember 1998 durch einen SolarMax30DC+ ersetzt wurde. Die Zuverlässigkeit der Wechselrichter im Betriebsjahr 1998 ist immer noch mit der von normalen Haushalts-Großgeräten vergleichbar (Tabelle 3-1 und Bild 3-1).

**Bild 3-1:** Wechselrichter-Defekte pro Wechselrichter-Betriebsjahr und durchschnittliche Anzahl überwachter Wechselrichter im PSEL-Projekt „Langzeitverhalten von netzgekoppelten Photovoltaikanlagen“ der HTA Burgdorf. Im Vergleich zu den ersten Betriebsjahren ist die heutige Zuverlässigkeit der Wechselrichter um ca. Faktor 10 höher.

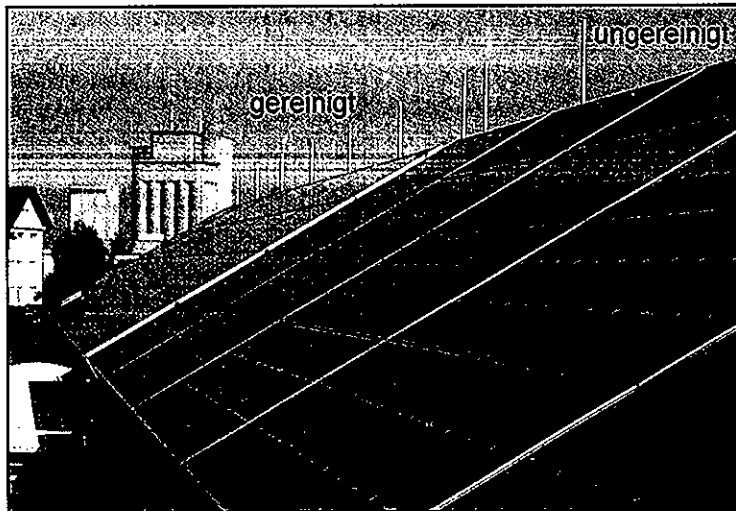
**Bild 3-3:**

Seit Frühling 1994 betreibt das Photovoltaiklabor der HTA Burgdorf ein Testzentrum für Photovoltaikanlagen mit einem Solargenerator (60kWp, Anstellwinkel 30°) auf dem Dach des Neubaus der Abteilung Elektrotechnik (Bild 3-2). Die Anlage liegt in unmittelbarer Nähe der Eisenbahn-Hauptstrecke Bern-Zürich. Im Laufe der Zeit wurde die Entwicklung eines **permanenten Verschmutzungstreifens** am unteren Rand der verwendeten (gerahmten) Solarmodule beobachtet, welcher eine allmähliche Reduktion des Energieertrags der Anlage bewirkte (Bild 3-3).

Ansicht eines Teils des Solargenerators der 60kWp-PV-Testanlage der HTA Burgdorf: Die Module auf der linken Seite sind frisch gereinigt. Bei den Modulen auf der rechten Seite ist die Verschmutzung am unteren Modulrand sichtbar, welche sich in der Zeit von Juni 1993 bis Mai 1998 angesammelt hat.

Verschmutzungstreifen an der Unterkante eines gerahmten Moduls Siemens M55 (längere Seite in horizontaler Position gemäss Bild 3-3).

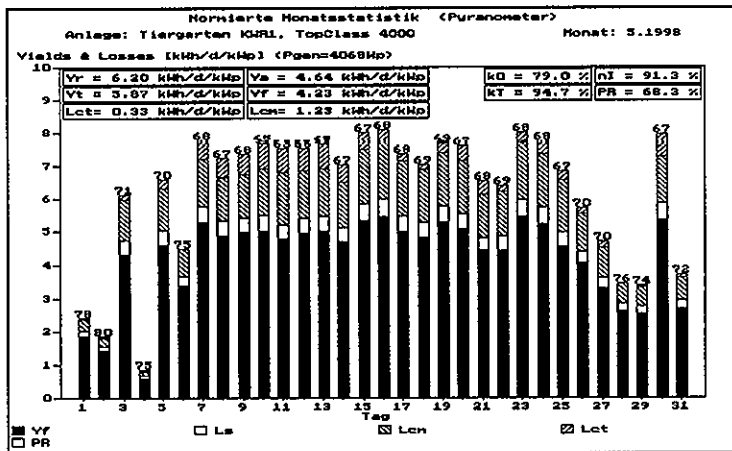
**Bild 3-8:**

Da am Standort dieser Anlage für die Wechselrichtertests ein sehr detailliertes Monitoring durchgeführt wird, war es möglich, nicht nur die nach einer Betriebszeit von 5 Jahren resultierende Verschmutzung zu bestimmen (Bild 3-8 und Bild 3-9), sondern aus den vorhandenen Messdaten auch ihren zeitlichen Verlauf. Dabei zeigte es sich, dass die Entwicklung des Schmutzstreifens im Verlauf der Zeit nicht kontinuierlich erfolgt, sondern sich nach zunächst langsamem Beginn deutlich beschleunigt. In den ersten Jahren wurde auch noch keine biologische Aktivität beobachtet. Die Erklärung dazu ist naheliegend: Sobald Pionierpflanzen (Moose und Flechten) auftauchen, haben diese die Tendenz, durch den Wind und andere Einflüsse abgelagerte organische und anorganische Substanzen zurückzuhalten und daraus Humus für ihre weitere Entwicklung zu bilden. Bei ungünstigen Bedingungen (z.B. im Hochsommer oder im Winter) können diese Pflanzen temporär absterben, sie entwickeln sich aber aus den vorhandenen Sporen immer wieder neu, so dass eine einmal vorhandene Pflanzenbesiedelung und die daraus resultierenden Schmutzstreifen ohne künstliche Reinigung erhalten bleiben (Bild 3-10).

Normierte Monatsstatistik eines Teils der westlichen Solargeneratorhälfte der 60kWp-Testanlage vor der Reinigung des Solargenerators im Mai 1998. Die nicht temperaturbedingten Feldverluste  $L_{cm}$  sind durch die Verschmutzung ungewöhnlich hoch. Dadurch sind der Generator-Korrekturfaktor  $k_G$  und das Performance Ratio PR relativ niedrig (weitere Erläuterungen in [15]).

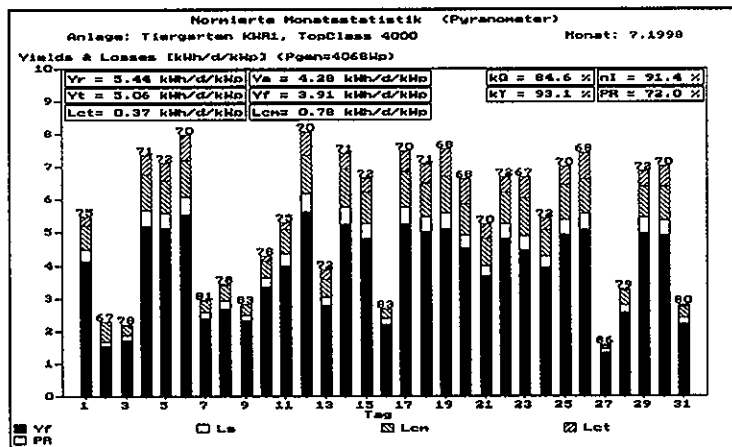
**Bild 3-9:**

Normierte Monatsstatistik für Juli 1998 nach der Reinigung (vergl. Bild 3-8). Die nicht temperaturbedingten Feldverluste  $L_{cm}$  sind nun erheblich geringer. Dadurch ist der Generator-Korrekturfaktor  $k_G$  und das Performance Ratio PR der Anlage deutlich gestiegen, trotz tieferem Temperatur-Korrekturfaktor  $k_T$  im Vergleich zum Mai 1998.

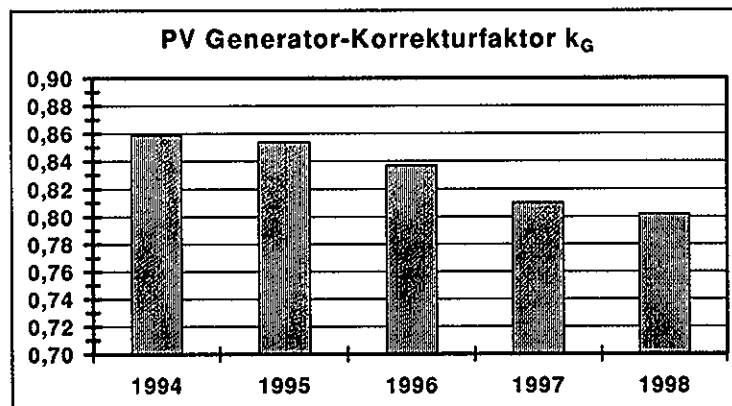
**Bild 3-10:**

Verlauf der Generatorleistung in Funktion der Zeit: Generator-Korrekturfaktor  $k_G$  in den drei Sommermonaten der Jahre 1994 bis 1997 und im Mai 1998.  $k_G$  sinkt zunächst langsam, dann nach Entwicklung biologischer Aktivität rascher ab ( $k_G = Y_a/Y_T$ , siehe [15]).

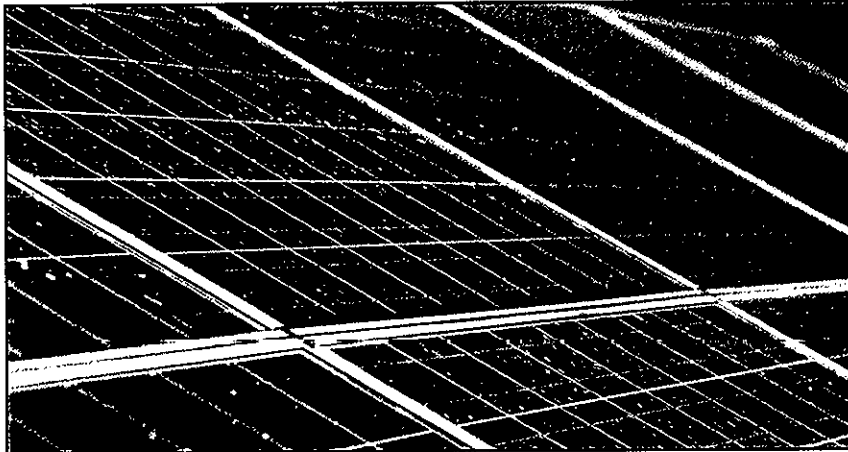
**Bild 3-16:**

Bei einer weiteren Schlossmatt PV-Anlage gleichen Jahrgangs (Baujahr 1994) mit grossen polykristallinen Modulen (102Wp) konnte ebenfalls ein Schmutzstreifen an der unteren Modulkante festgestellt werden. Dieser Streifen war jedoch weniger ausgeprägt. Die zur Moduloberfläche hin abgeschrägte Modulkante erleichtert hier wahrscheinlich das Abfließen von verschmutztem Regenwasser, somit wird die Ausbildung des Schmutzstreifens weniger begünstigt (Bild 3-16). Messungen an dieser Anlage zur Bestimmung der Leistungsreduktion infolge Verschmutzung sind geplant.

Die PV-Anlage mit polykristallinen Modulen (102Wp) auf dem Schlossmatt-Gebäude. Die Modulgrösse und Form der Modulkanten haben offensichtlich einen entscheidenden Einfluss auf die Ausbildung von Verschmutzungsstreifen (Vergleiche Bild 3-14).

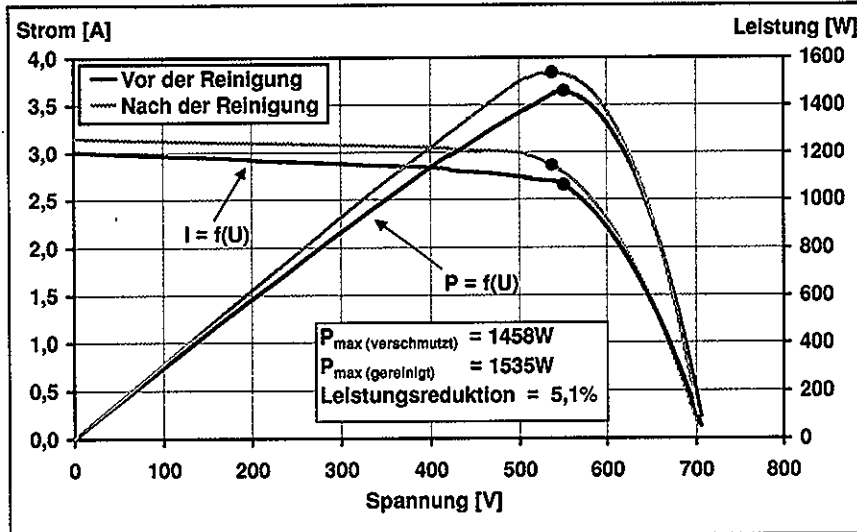
**Bild 3-17:**

Im August 1998 wurden Kennlinienmessungen an der **18,5-kWp-Anlage EBL Liestal** durchgeführt. Auf einem Teil des Solargenerators befand sich eine **gleichmässige Schmutzschicht**. Diese war durch die Abluft eines in der Nähe befindlichen Heizungsrohrs entstanden. Nach einer groben Reinigung im September 1996 wurde im August 1998 eine maschinelle Reinigung des Generators vorgenommen und durch die HTA Burgdorf Kennlinienmessungen am ungereinigten / gereinigten Generator durchgeführt. Die zwei am stärksten betroffenen Modulstränge wiesen eine Leistungsreduktion von **5,1%** bzw. **1,5%** infolge der Verschmutzung auf. Bild 3-17 zeigt die auf STC umgerechneten Kennlinienmessresultate des am stärksten verschmutzten Modulstrangs (33 Module à 51Wp in Serie). Der qualitativ ähnliche, aber deutlich flachere I-U-Kennlinienverlauf des Modulstrangs vor der Reinigung, weist auf eine gleichmässige Verschmutzung der Module hin. Die übrigen nur gering verschmutzten 9 Stränge wiesen Leistungsreduktion infolge von Verschmutzung von 0,2% bis 1,4% auf (siehe Bild 3-18). Da das Heizungsabluftrohr seit dem Winter 1998/99 nicht mehr in Betrieb ist, wird mit einer nachfolgenden hartnäckigen Verschmutzung nicht gerechnet. Die insgesamt geringe Verschmutzung des übrigen Generators lässt sich durch die schwache industrielle Besiedlung und dem relativ geringen Strassen- und Bahnverkehr in der Nähe des EBL-Gebäudes erklären. Ein weiterer Vorteil dürfte das hohe Gebäude sein, auf dem sich die Anlage befindet, da sich die Schmutzpartikel hauptsächlich weiter unten absetzen.

Auf STC umgerechnete I-U- und P-U-Kennlinien sowie MPP-Leistungen des am stärksten verschmutzten Strangs der Anlage vor und nach der Reinigung. Der qualitativ ähnliche, aber flachere I-U-Kennlinienverlauf des Modulstrangs vor der Reinigung, weist auf eine **gleichmässige Verschmutzung** hin.

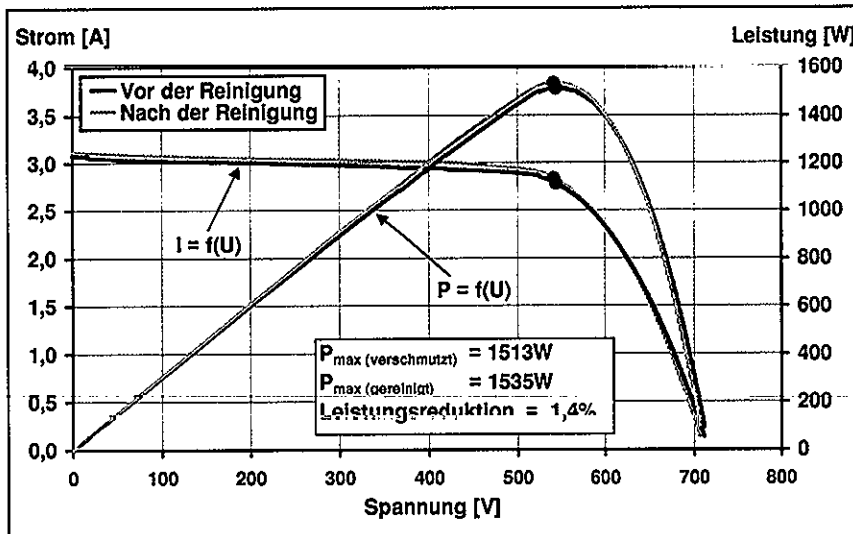
**Bild 3-18:**

Auf STC umgerechnete I-U- und P-U-Kennlinien sowie MPP-Leistungen eines schwach verschmutzten Strangs der Anlage EBL Liestal. Die Kennlinien vor und nach der Reinigung unterscheiden sich kaum.

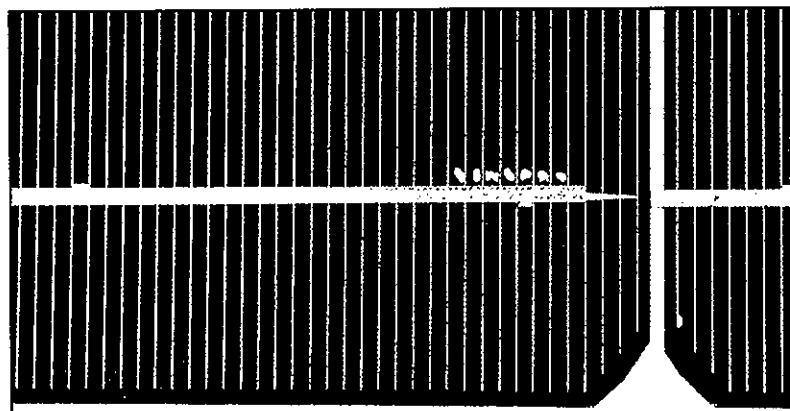
**Bild 3-20:**

Die Delamination bei PV-Modulen scheint nicht wie anfänglich angenommen ein einmaliges Problem zu sein. Bei der Untersuchung von etwa 100 Modulen (Baujahr 1993) des Solargenerators der 60kWp-Testanlage der HTA Burgdorf wurden an einigen Modulen Delaminationen festgestellt. Wie ein Vergleich von Bild 3-19 und Bild 3-20 zeigt, nehmen diese Delaminationen in ihrer Häufigkeit und Grösse im Laufe der Zeit zu.

Ende 1998 aufgenommene beginnende Delaminationen bei einem neueren monokristallinen Solarmodul (Produktionsjahr 1993).

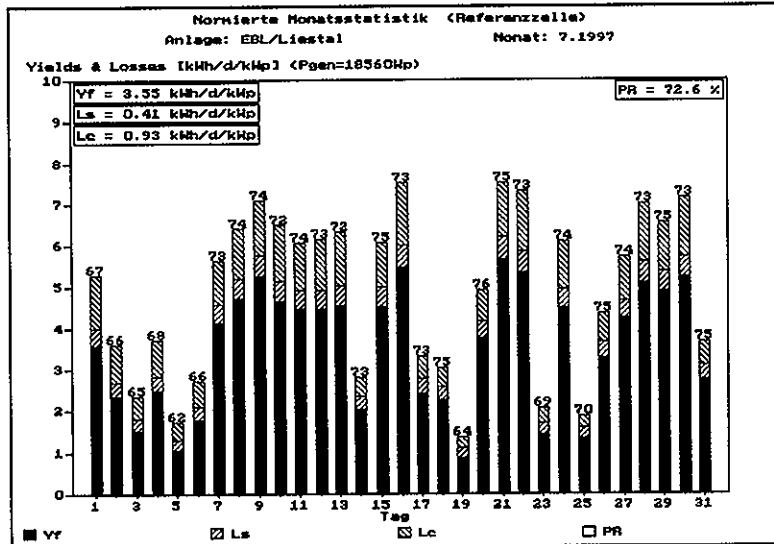
Bild 3-22:

Bei der Anlage der EBL Liestal wurden bereits mehrmals Ausfälle von Strangsicherungen registriert. Schon bei der Inbetriebnahme der Feinmesstechnik im Dezember 1996 stellte sich heraus, dass 3 von 11 Strangsicherungen defekt waren. Wahrscheinlich waren diese Sicherungen seit mehreren Monaten defekt, ohne dass dies bemerkt wurde. Weitere Ausfälle traten dann Anfang Mai und Ende Juni 1997 auf. Diese Ausfälle wurden dank der Messungen und der regelmässigen Messdatenauswertung jeweils rasch entdeckt (siehe Bild 3-22). Am 7.7.1997 wurden die flinken 4A-Strangsicherungen durch flinke 5A-Strangsicherungen ausgetauscht, seither ist ein weiteres ungewolltes Auslösen der Sicherungen beim Auftreten eines starken „cloud enhancement“ vermieden worden.

Normierte Monatsstatistik der PV-Anlage EBL Liestal vom Juli 1997.

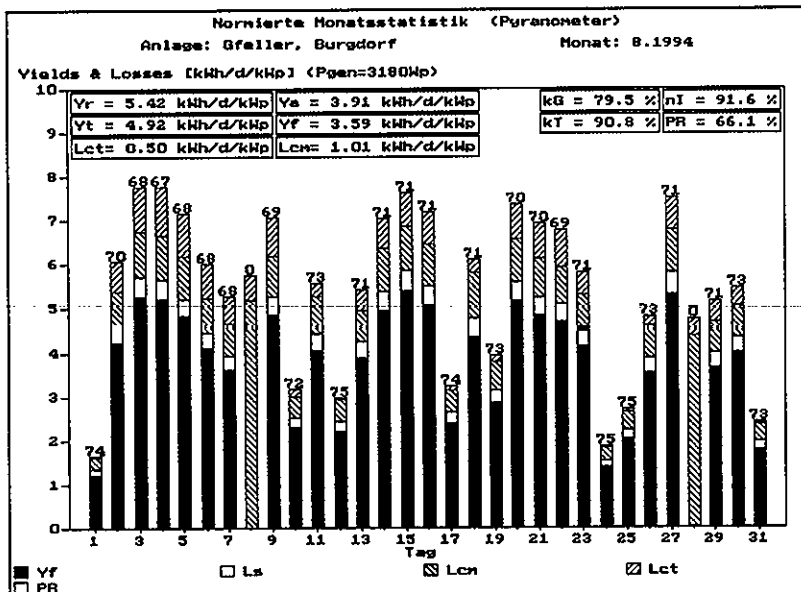
**Bild 4-2:**

Normierte Monatsstatistik der PV-Anlage Gfeller vom August 1994. Am 8.8 und 28.8.1994 startete der Wechselrichter überhaupt nicht. Dadurch erreichte der Monatswert für das Performance Ratio nur 66,1%.

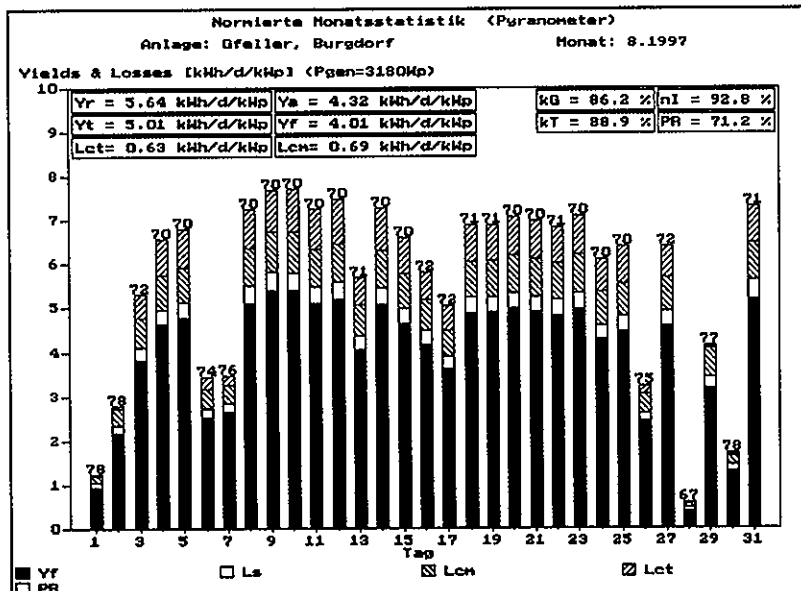
**Bild 4-3:**

Normierte Monatsstatistik der PV-Anlage Gfeller vom August 1997. Der Umwandlungswirkungsgrad des neuen Wechselrichters erreichte 92,8%. Das Performance Ratio konnte deutlich gesteigert werden. Es beträgt 71,2% und ist mit dem von anderen Mittelland-Anlagen vergleichbar.

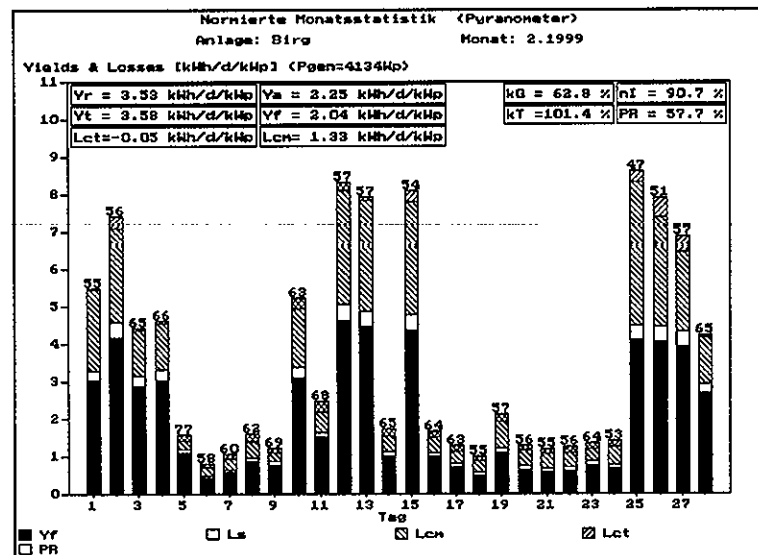
**Bild 4-6:**

Durch die starken Schneefälle im Januar und Februar 1999 wurde der Solargenerator der Anlage Birg erheblich verschattet. Der Generator-Korrekturfaktor  $k_g$  lag um ca. 25% unter dem üblichen Wert bei unverschattetem Solar-generator in dieser Jahreszeit.

- Durch Umverkabelung einiger Module könnte die Verschattung von mehreren Modulsträngen meistens vermieden werden. Der Anlagenbetreiber erwägt eine solche Umverkabelung im Jahre 1999.
- Andere Platzierung der Module, damit die Verschattung durch Schnee und vorstehender Dachkante vermieden wird (Bild 4-4, Bild 4-5, Bild 4-6 und Bild 4-7).

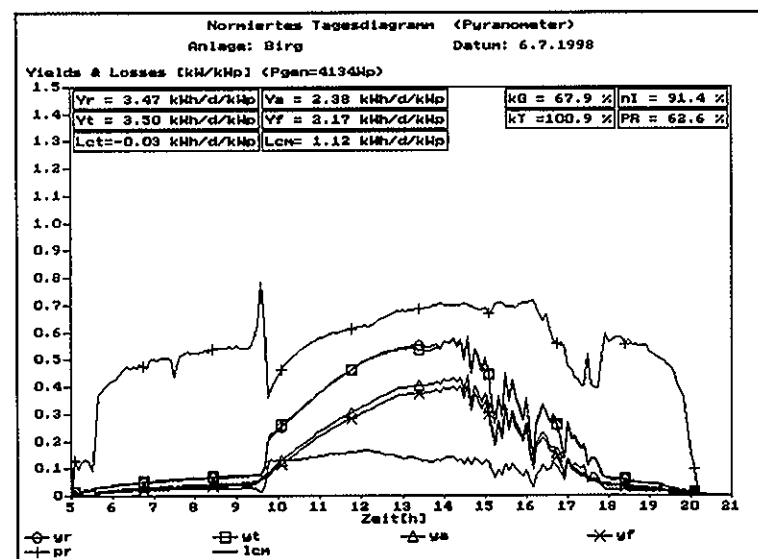
**Bild 4-7:**

In den Vormittagsstunden (ab ca. 9:50 Uhr) der Sommermonate werden 2 der 13 Modulstränge durch die überstehende Dachkante verschattet. Die nicht temperaturbedingten Verluste  $L_{cm}$  (unterste Linie ohne Markierungen) sind in dieser Zeit relativ hoch und sinken erst nachmittags langsam ab. Dadurch ergibt sich ein relativ niedriger Generator-Korrekturfaktor  $k_g$ .

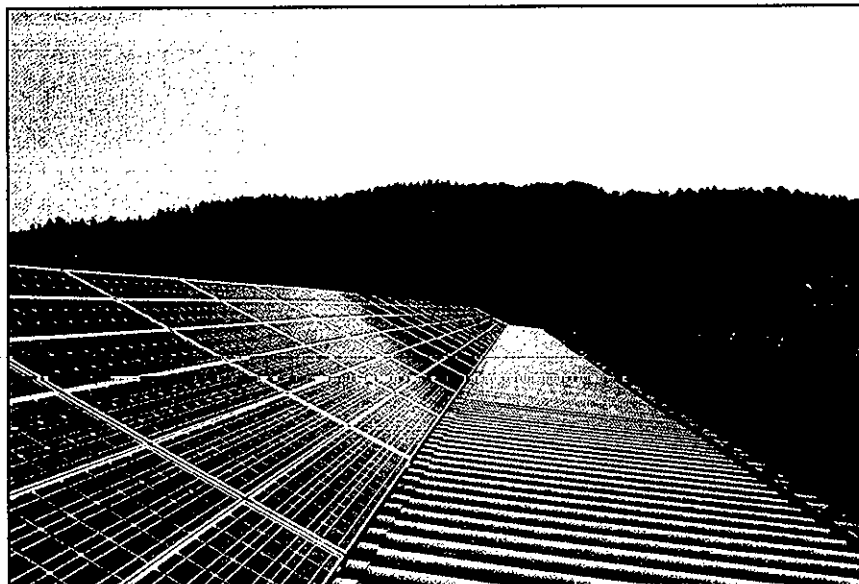
**Bild 4-14:**

Auf diesem Dach des Schlossmattschulhauses befinden sich zwei gleiche Aufständerungsreihen. Der Solargenerator ist in sechs Anlagen mit je einem Wechselrichter unterteilt. Der Solargenerator der Anlage Schlossmatt 8 befindet sich auf der vorderen Aufständerungsreihe (rechts im Bild noch erkennbar).

Wie in Kapitel 3.2.2 schon erwähnt sind auch diese Solargeneratoren mit einer permanenten Schmutzschicht überzogen, die eine deutliche Leistungsreduktion der Anlagen zur Folge hat. Der Anlagenstandort ist jedoch weit entfernt von Eisenbahnstrecken und grösseren Industriegebieten. Die Ermittlung der genauen Zusammensetzung des Schmutzes wäre aus diesem Grund von grossem Interesse.

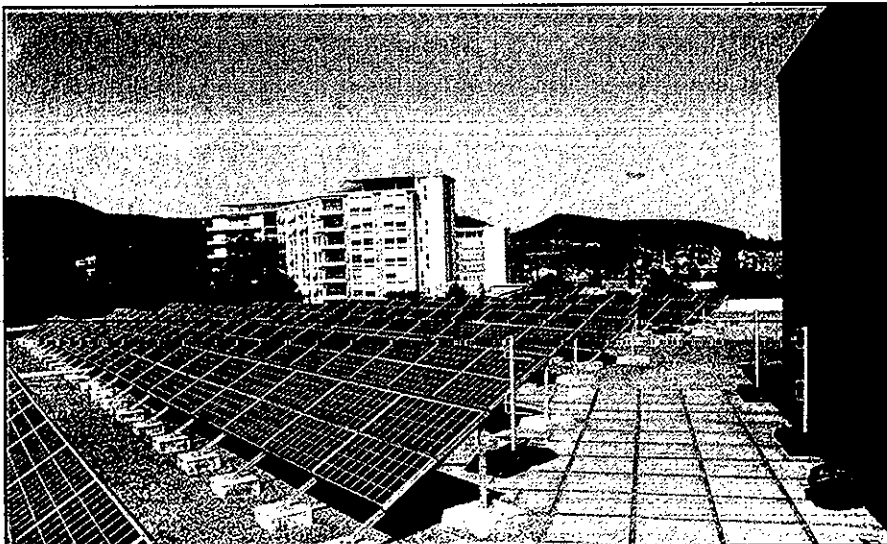
**Bild 4-15:**

Der Solargenerator der 18,6 kWp-Anlage EBL Liestal. Einige Meter hinter dem Aufnahme-standort befindet sich ein Heizungsabluftrohr, das bis 1998 in Betrieb war und den vorderen Teil des Generators mit einer gleichmässigen Schmutzschicht überzog.
