Schlussbericht 2. Feb. 2012

Vakuumdämmung in verputzten Fassaden

Empa, Swiss Federal Laboratories for Materials Science and Technology
Abt. Bautechnologien
Ueberlandstrasse 129
CH-8600 Dübendorf

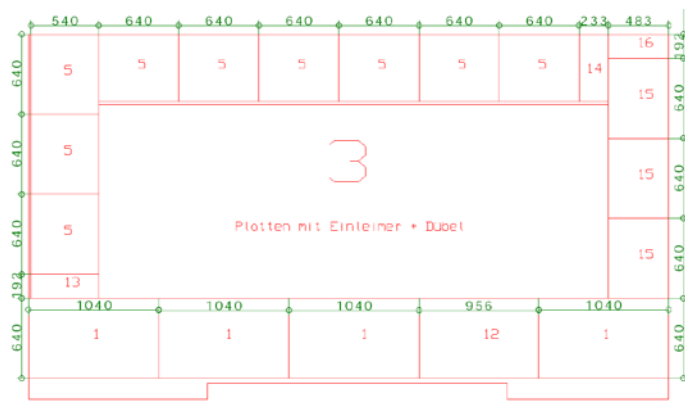
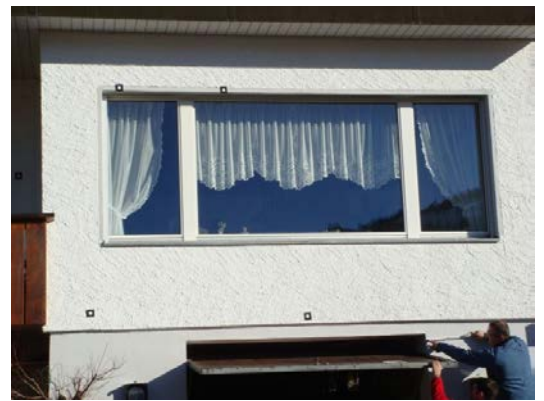
Figur 3: 1. Version des Verlegeplans der Südfassade, mit Fensteröffnung in der Mitte (links) für die noch nicht renovierte Fassade (rechts). Die später ausgeführte Version hat noch eine zusätzliche Reihe VIP zu unterst, um die Wärmebrückenwirkung der Kellerdecke zu reduzieren.

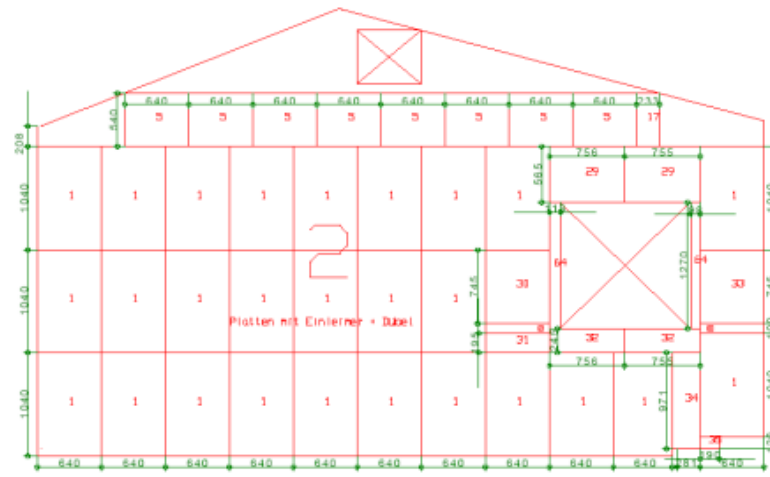
Figur 5a. Montageplan der VIP der Ostfassade [7]

Figur 5a zeigt den Montageplan für die Ostfassade und in Fig. 5b ist die entsprechende Infrarotaufnahme dieser Fassade dargestellt.

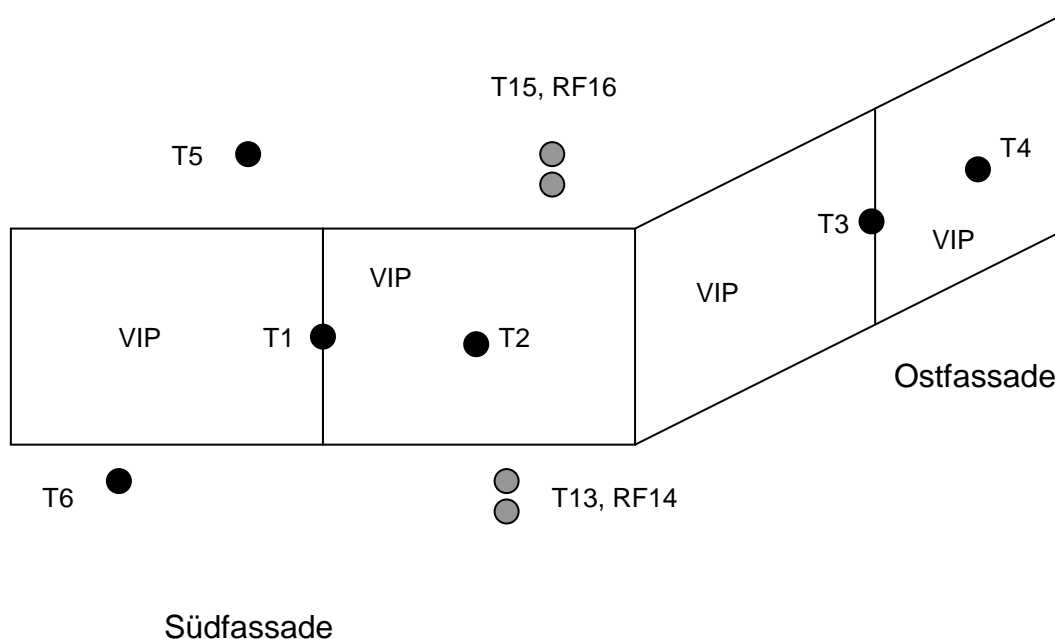
Figur 9: Platzierung der Sensoren an der Kompaktfassade (Ebnet Kappel)

An den kompakten VIP Fassaden des freistehenden Einfamilienhauses wurden folgende Temperatur- und Feuchtesensoren angebracht (Figur 9), um Einblick in das thermisch-hygrische Verhalten der Fassade zu erhalten, aber auch, die daraus ermittelbare Alterung der VIP abzuschätzen (die in den normalen Fällen durch die Permeation, messbar über die Zunahme des Innendruckes, dominiert wird):

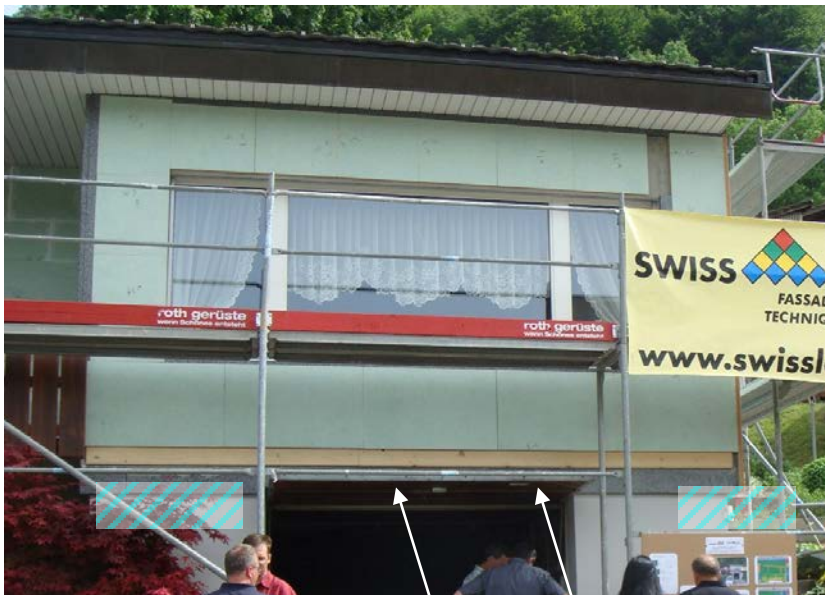
Figur 15: Südseite mit teilweise montierten Platten 28.5.2008. Nachträglich angebrachte unterste Reihe mit teils überdeckender Schraffur angedeutet. Weiter sind die Stösse der Hartplatte sichtbar, die das VIP schützen.

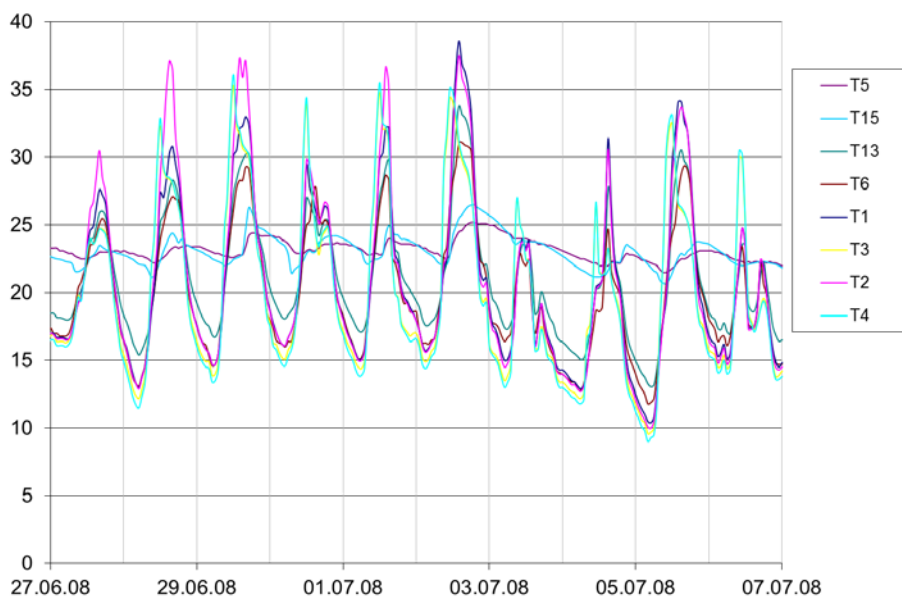
Figur 17: Gemessene Temperaturen im Sommer 2008

Die Temperaturen bei T2 und T4, mitten auf der VIP-Oberfläche bilden, die Maxima. T3 auf der Fuge der Ostfassade steigt fast auf dieselben Werte wie T4 mittig auf dem VIP. T1 hingegen steigt nicht so hoch wie T2, nicht nur wegen der Wärmebrücke, sondern auch weil eines der benachbarten VIP kein Vakuum mehr hat, wie das IR-Bild (Figur 4) zeigt. Eine Temperaturdifferenz zwischen Fuge und Mitte ist also nur an der Ostfassade von T3-T4 verwertbar. Der Tag/Nachtunterschied an der VIP-Aussenoberfläche T4 beträgt ca. 22°C für diese Sommerperiode.

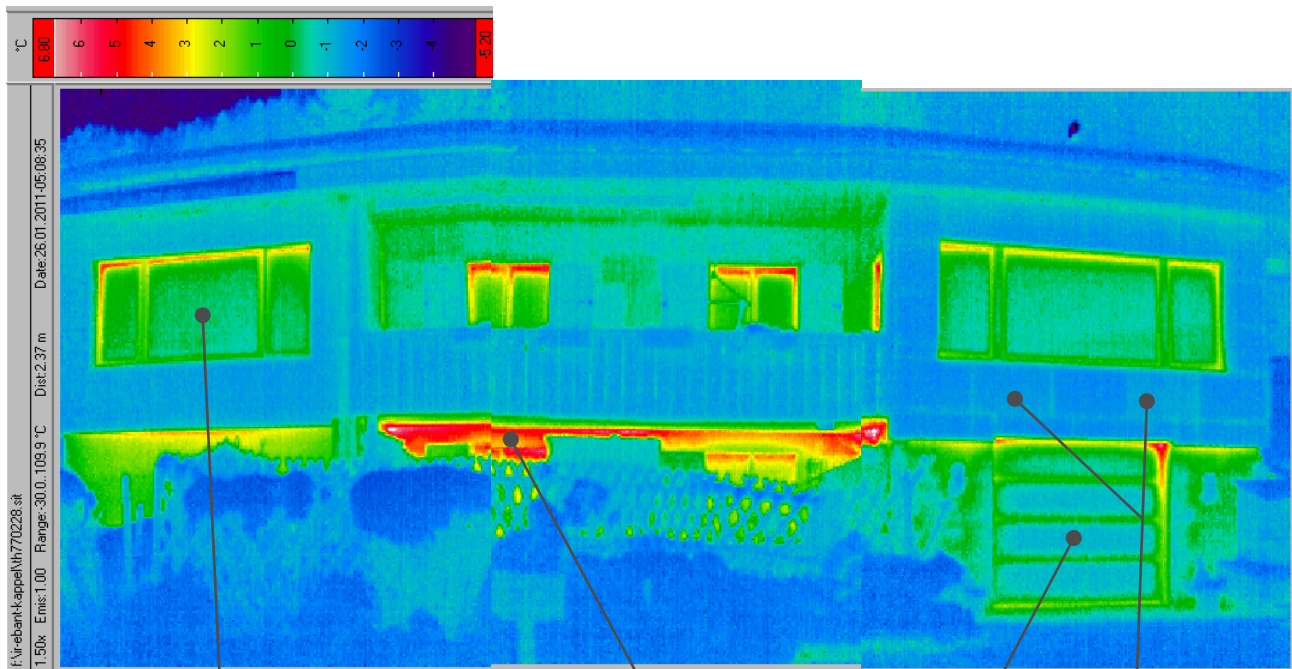
2011 IR-Bild 226 bis 228: Südfassade

Aussenwand mit VIP
2 VIP mit deutlich wärmerer Oberfläche. Diese sind wahrscheinlich belüftet. Details dazu siehe S. 14 - 17
Unterschiede gedämmt / ungedämmt siehe theCH-Dokumentation Kapitel 6.1

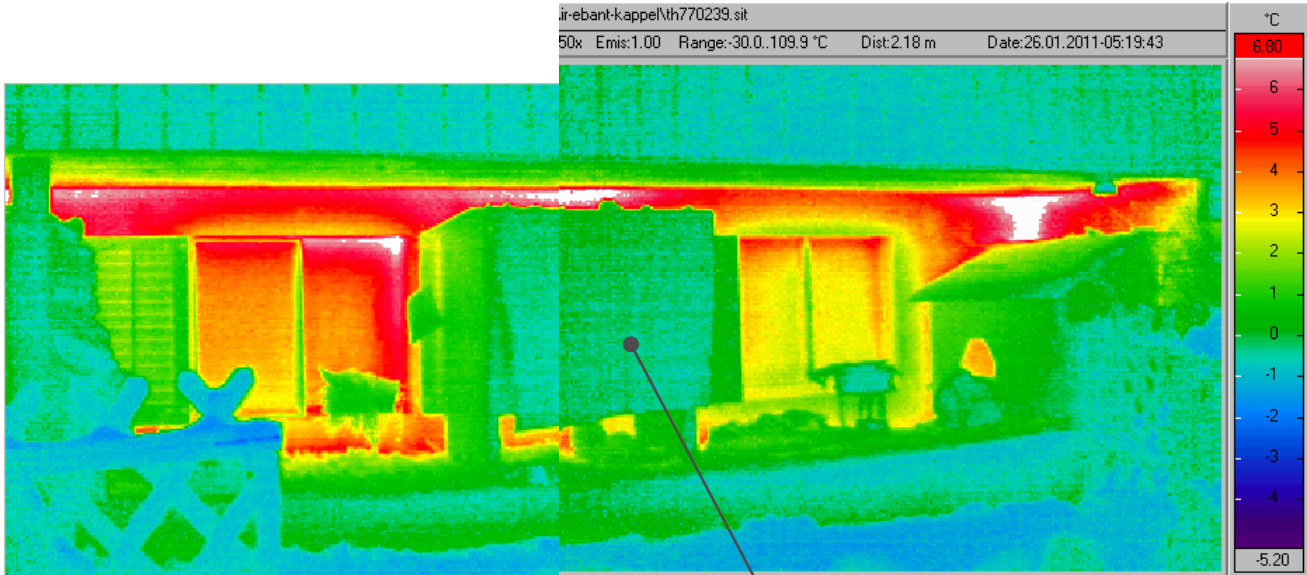
2011 IR-Bild 239 und 240: Südfassade, Gartengeschoss, Mittelteil

Praktisch gleiche Situation wie 2009

Neu: Vorgelagertes Gartenhaus

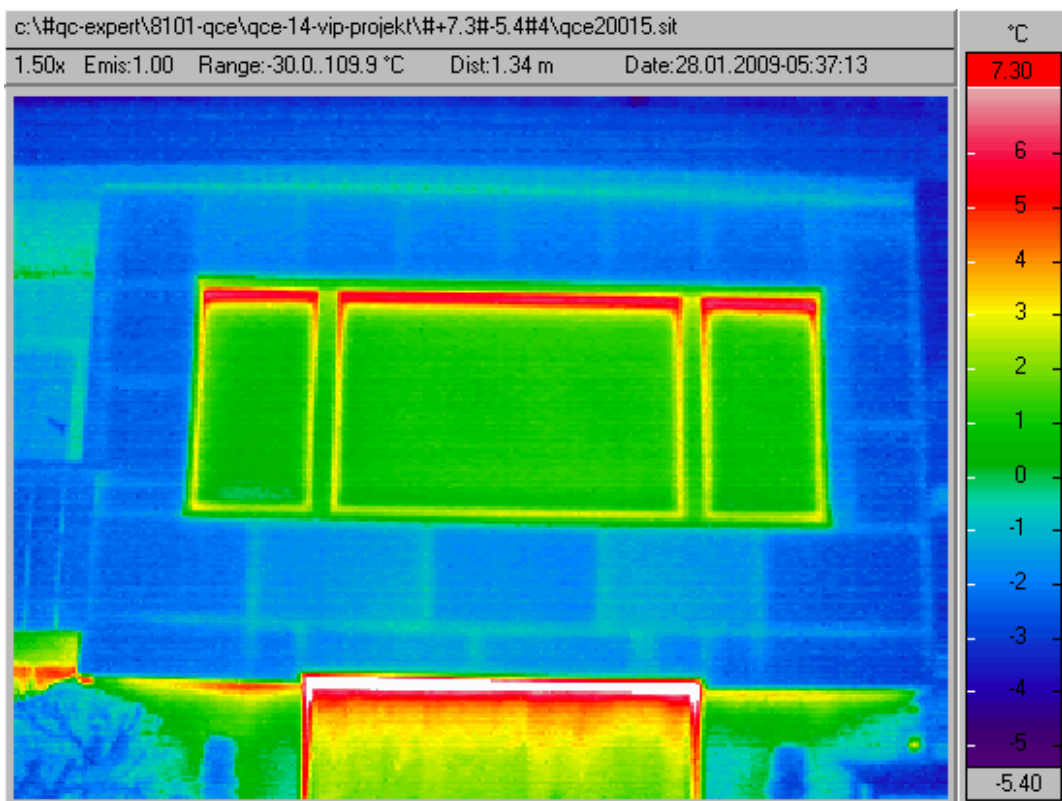
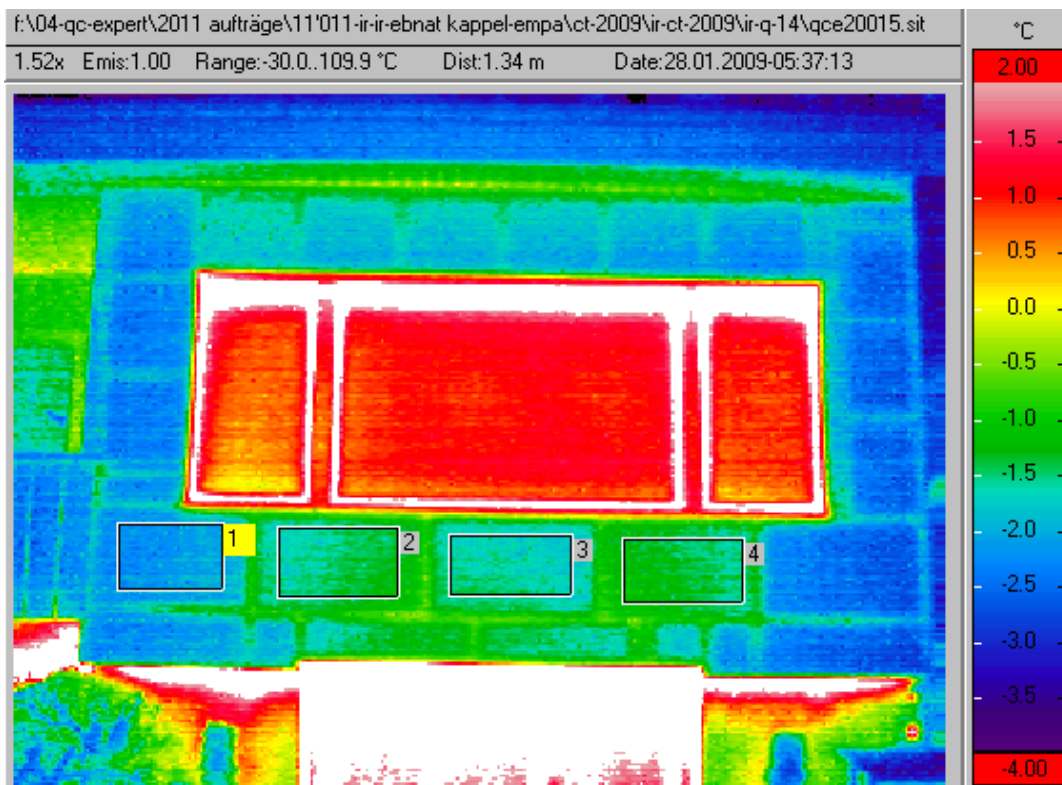
2009 IR-Bild 15 / 15a: Südfassade, Detail VIP-Fassade (anderes Blickfeld)

Gleiches Bild wie oben, aber Darstellung mit erhöhter Empfindlichkeit

Auswertung der Boxen 1 bis 4 siehe unter dem Bild.

Nr.:(Box)	1	2	3	4	
Min.:	-2.6	-1.8	-2.0	-1.8	
Mwt.:	-2.1	-1.4	-1.6	-1.3	Mittelwert der Box
Max.:	-1.6	-0.9	-1.1	-0.8

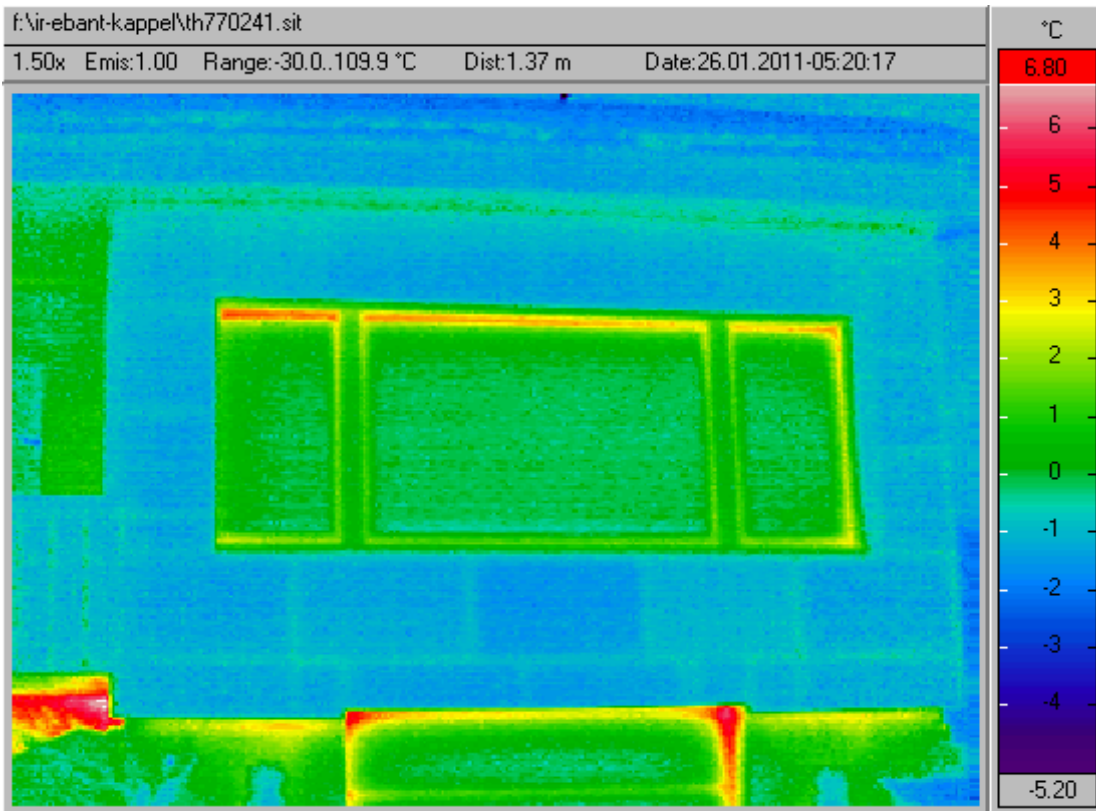
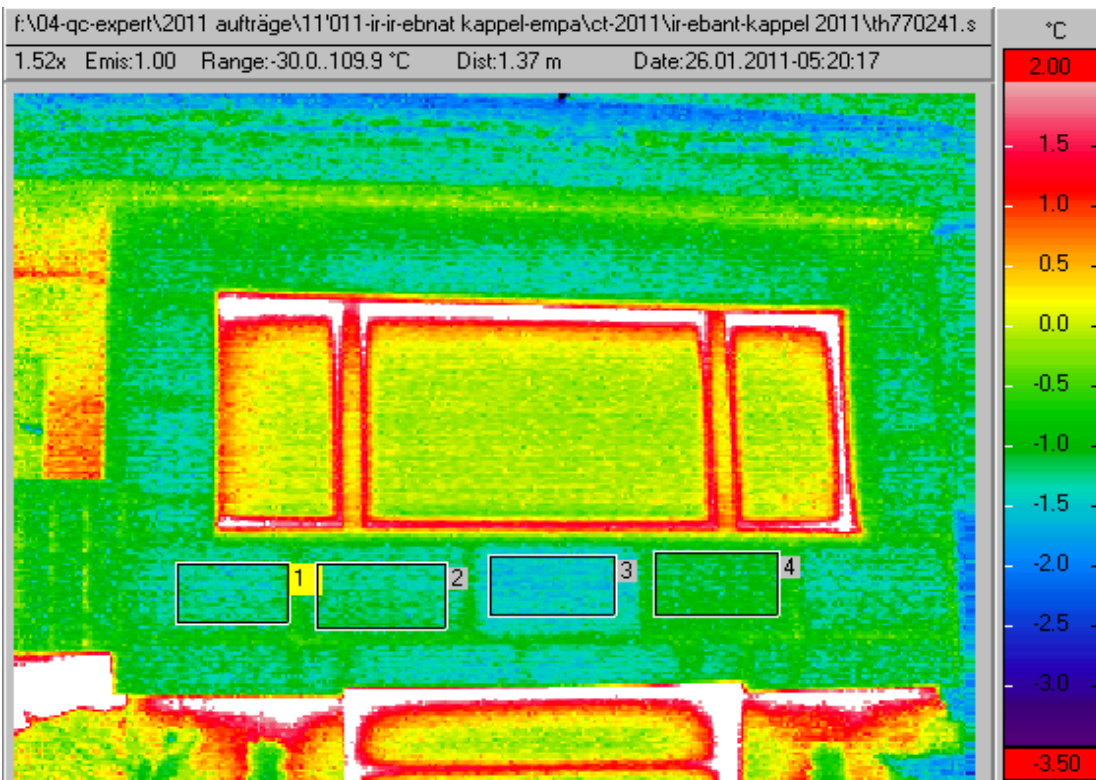
2011 IR-Bild 241 / 241a: Südfassade, Detail VIP-Fassade (anderes Blickfeld)

Analog Bild links von 2009
 Auswertung der Boxen 1 bis 4 siehe unter dem Bild.

Nr.:	1	2	3	4	
Min.:	-1.8	-1.6	-1.9	-1.5	
Mwt.:	-1.2	-1.1	-1.4	-1.0	Mittelwert der Box
Max.:	-0.6	-0.7	-0.9	-0.5

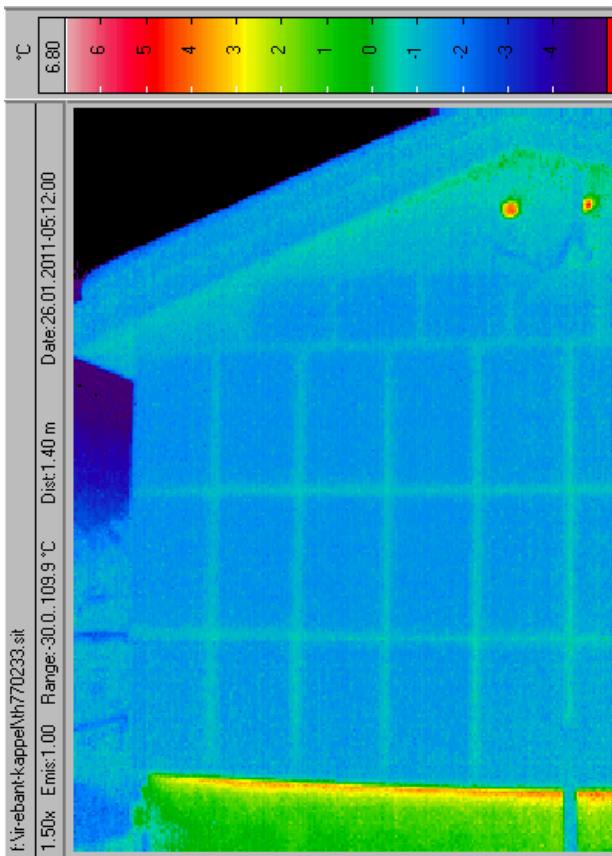
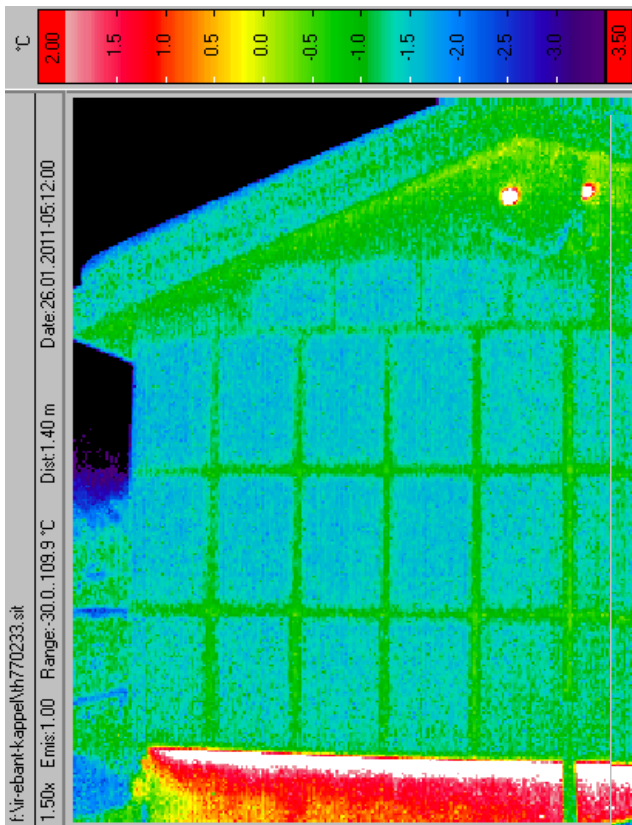
2011 IR-Bild 233 / 233a und 234 / 234a: Ostfassade

Aussenwand mit VIP
2 VIP mit leicht wärmerer Oberfläche. Evtl. belüftet.
Unterschiede gedämmt / ungedämmt siehe theCH-Dokumentation
Kapitel 6.1

Gleiche Situation und Bewertung wie links (2009).
Unten: Bild wie oben, aber Darstellung mit erhöhter Empfindlichkeit

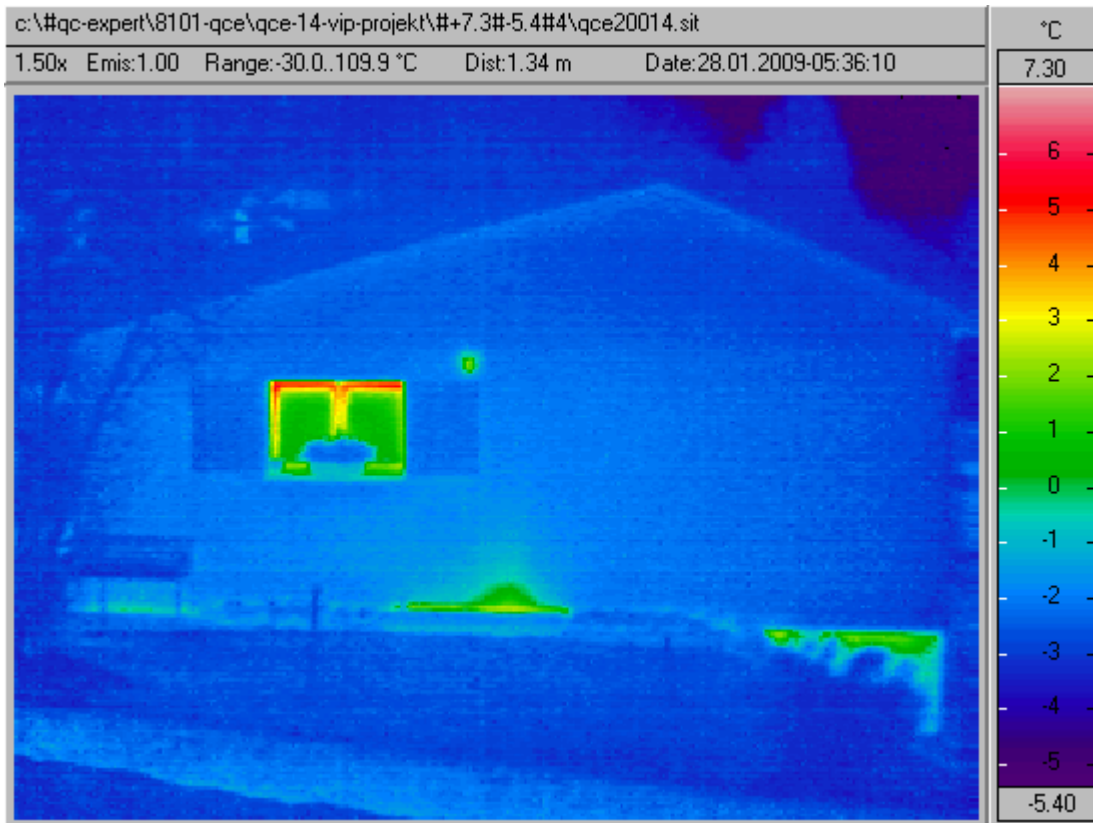
2009 IR-Bild 14: Westfassade

Aussenwand

Wenig Wärmeverluste. Aussenwärmedämmung mit 120 mm Steinwolle.

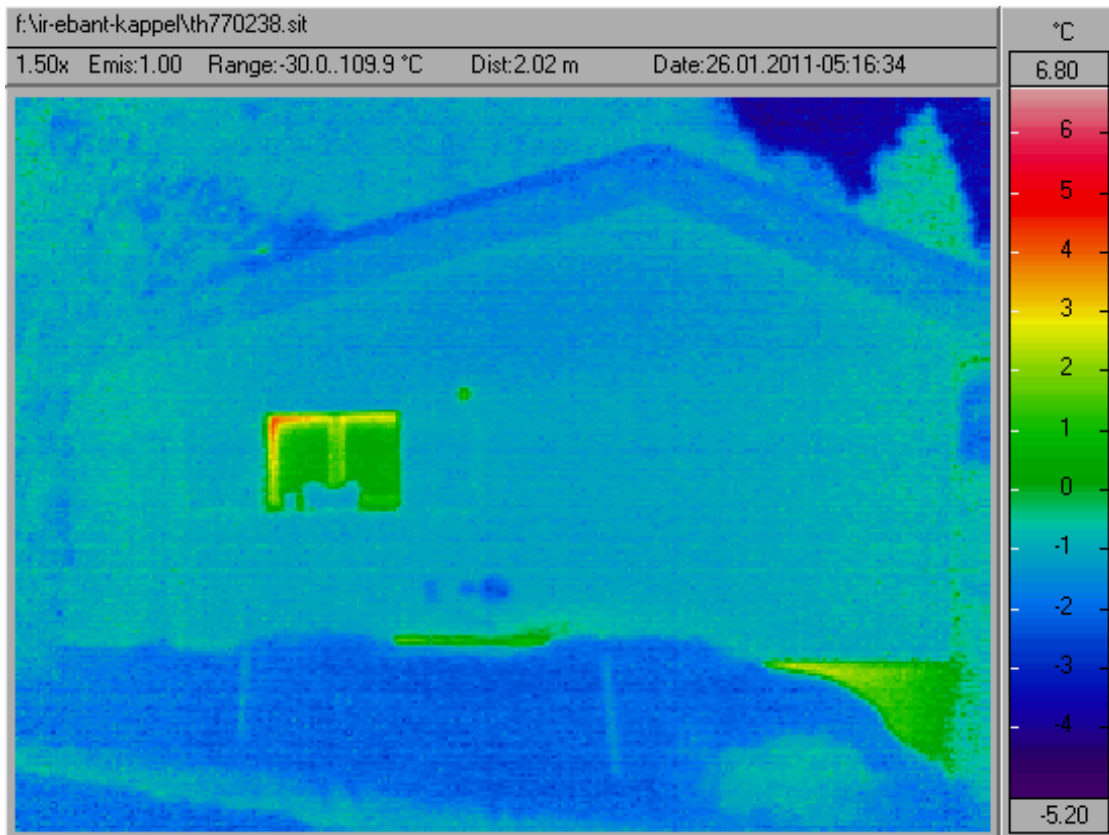
2011 IR-Bild 238: Westfassade

Aussenwand

Analog 2009 (links).

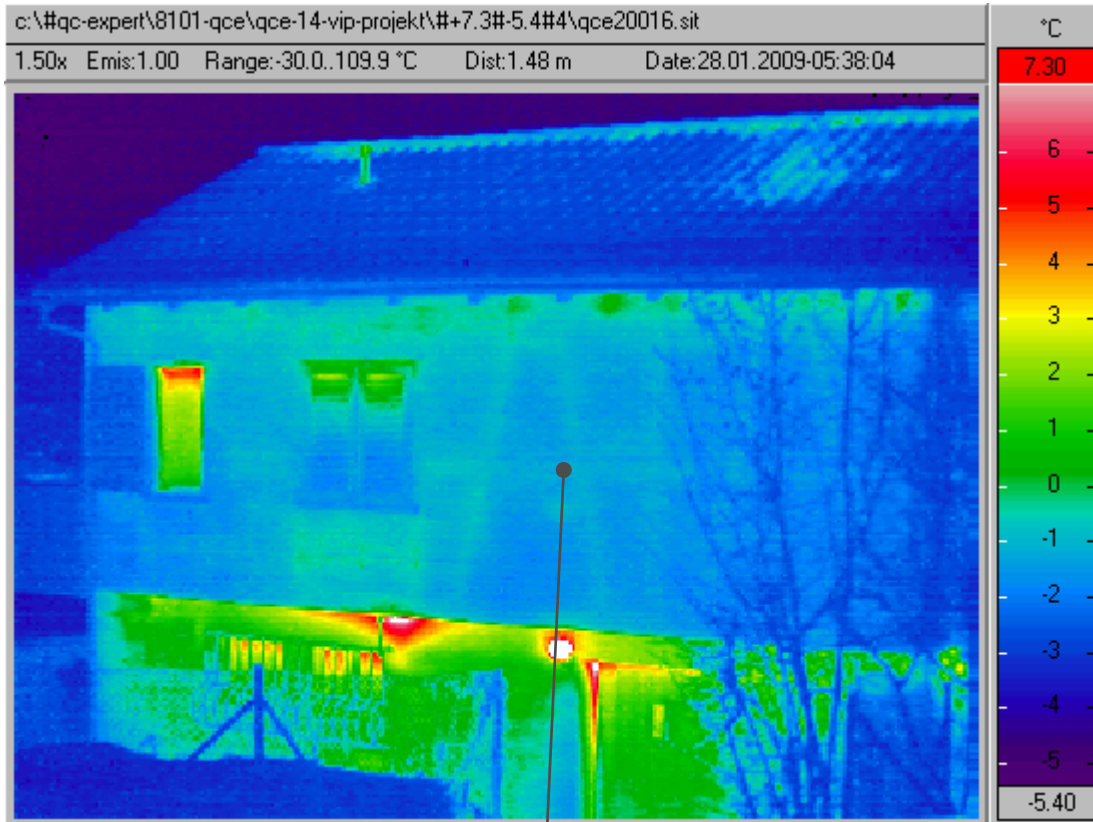
2009 IR-Bild 16: Nachbarhaus, Nordfassade

Zum Vergleich: Nachbarhaus südlich

Eternitfassade mit schwach erkennbaren Riegelstrukturen.

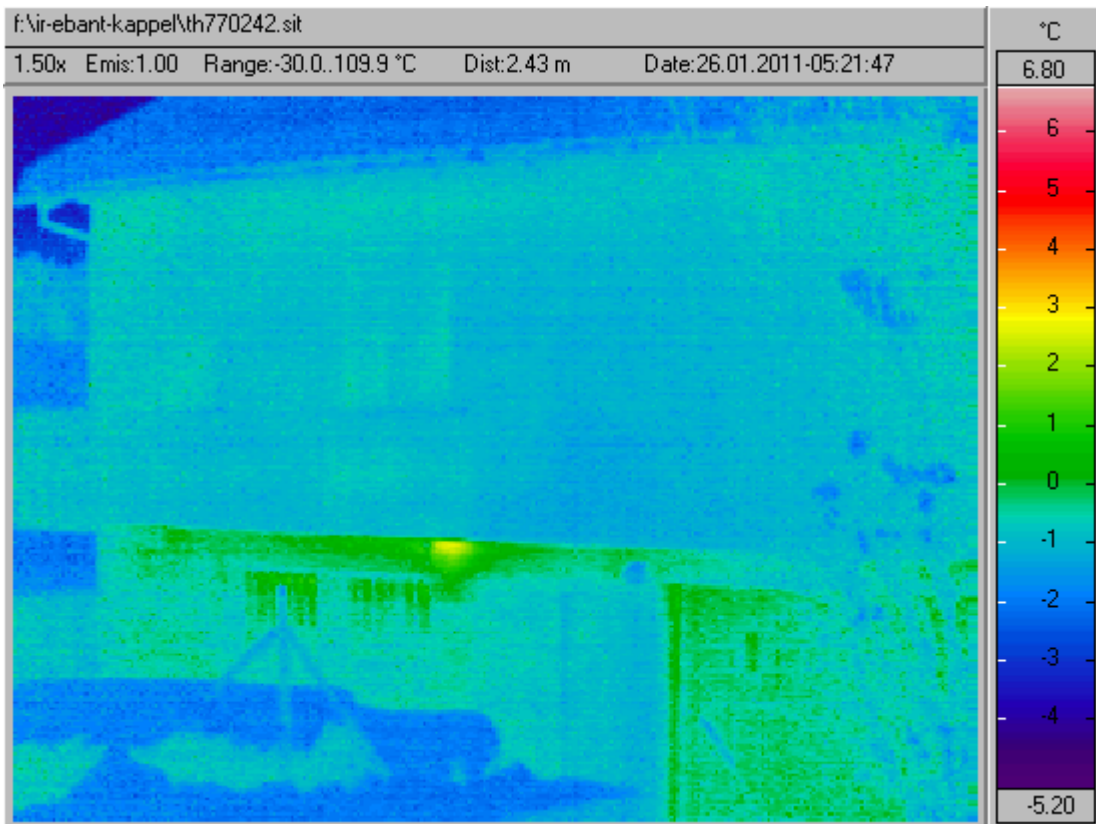
2011 IR-Bild 242: Nachbarhaus, Nordfassade

Zum Vergleich: Nachbarhaus südlich

Situation 2011: Momentan wenig oder unbeheizt!
Leerstand wegen Bewohnerwechsel.
