Solartechnik  
Prüfung  
Forschung

## Langzeit-Alterungsuntersuchung an Abdeckungsma- terialien für thermische Sonnenkollektoren

Autoren Florian Ruesch<sup>1</sup>, Stefan Brunold<sup>1</sup>, Ueli Frei<sup>2</sup>, Thomas Häuselmann<sup>1</sup>,  
Elmar Frank<sup>1</sup>

Datum Februar 2008

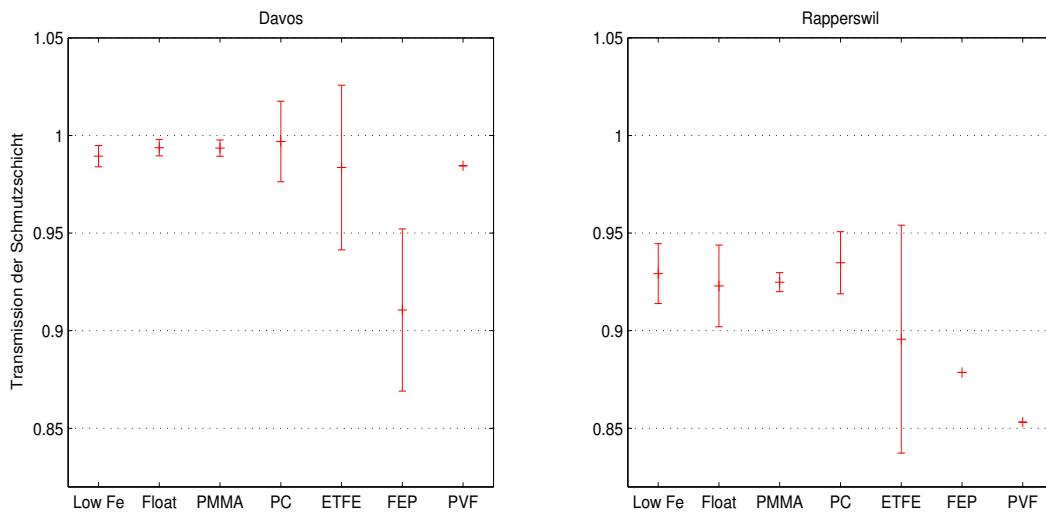
In Fig. 12 werden die Transmissionswerte der Schmutzschicht dargestellt, welche nach 20 Jahren Bewitterung mit Ethanol entfernt werden konnte. Auch hierbei war ein deutlicher Unterschied zwischen Davos und Rapperswil auszumachen. Im eher städtischen Rapperswil, mit Bahnhof und Industrie in der Nähe, lag die Transmission der Schmutzschicht nach 20 Jahren bei allen Materialien unter 0.95, das heisst es gingen mindestens 5 % der Solarstrahlung auf Grund der Verschmutzung verloren. Bei den FEP- und PVF-Proben lag dieser Wert sogar über 10%. Im abgelegenen Davos mit sauberer Luft waren die Transmissionsverluste bei den meisten Materialien sehr gering. Einzig die FEP-Folien wiesen eine Schmutzschicht mit solarer

Transmission von unter 0.95 auf. Die Werte für PC wurden, wie schon oben erwähnt, durch das Putzen mit Ethanol verfälscht, die wahre Transmission der PC-Schmutzschicht läge etwas tiefer als in Fig. 12 dargestellt.

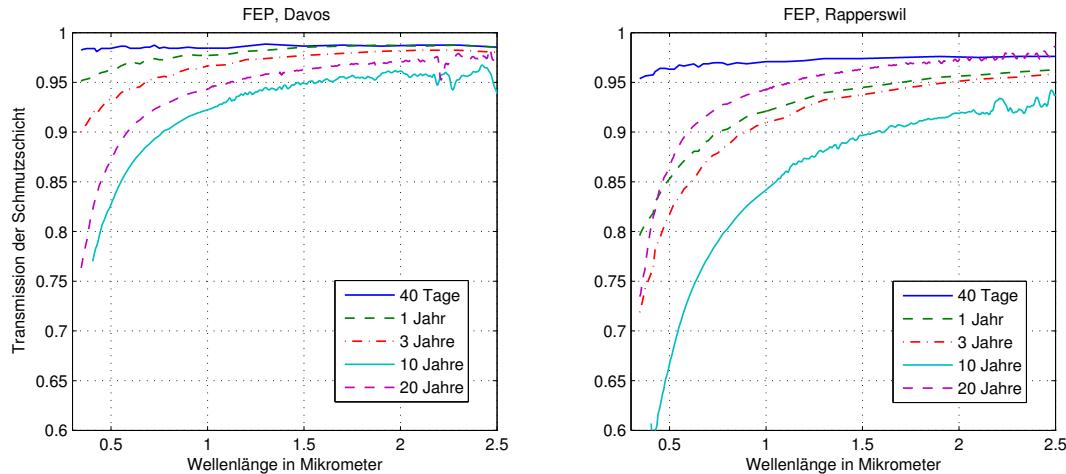
**Fig. 14** Transmissionsspektren der Schmutzschichten auf einer FEP-Probe nach unterschiedlichen Expositionzeiten.

Da die mit Ethanol gereinigten FEP-Proben auch nach 20 Jahren wieder dieselben Transmissionswerte erreichten wie im Neuzustand, kann davon ausgegangen werden, dass das Material selbst keine Degradation zeigt (vergleiche Fig. 16). Die Transmissionsverluste waren also während der gesamten Expositionsdauer nur auf die Schmutzschicht zurückzuführen. Fig. 14 zeigt die Transmissionsspektren der Schmutzschichten, die mit Hilfe der verschmutzten und der unexponierten Referenz-Probe errechnet wurden. Sowohl in Davos als auch in Rapperswil war die Transmission der Schmutzschicht stark wellenlängenabhängig. Nach 40 Tagen transmittierte die Schmutzschicht fast über das gesamte Spektrum gleich viel, bis auf eine kleine Abnahme bei kurzen Wellenlängen. Vor allem im kurzweligen Bereich verschlechtert sich die Transmission deutlicher mit zunehmender Expositionsdauer. Beachtlich ist auch, dass nach den starken Niederschlägen vor der Probenentnahme 2005 die Transmission im langwelligen Bereich proportional stärker zunahm. Die im IR-Bereich absorbierenden Schmutzanteile wurden durch den Regen offensichtlich besser weggeschwemmt. Während der 20 Jahre veränderten sich also die spektralen Anteile der Transmission durch Verschmutzung. Kurzwelliges Licht wurde mit der Zeit immer schlechter transmittiert als langwelliges.

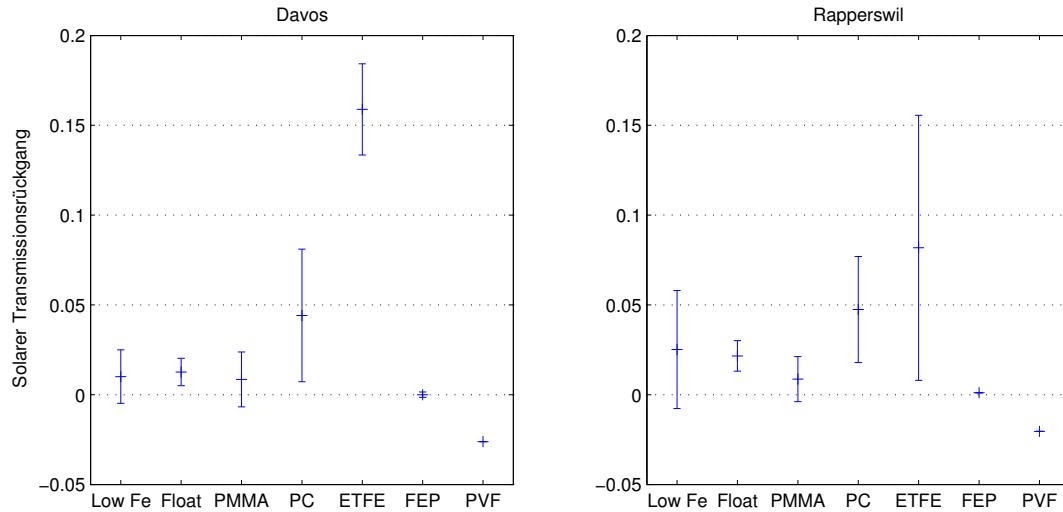
Die getesteten PMMA- sowie die FEP- und PVF-Proben zeigten auch nach 20 Jahren nur sehr geringen bis gar keinen solaren Transmissionsrückgang durch Degradation. Bei den getesteten Gläsern war eine Standortabhängigkeit zu beobachten, in Rapperswil war eine stärkere Degradation vorhanden. Es konnte eine bräunliche Verfärbung der Glasoberfläche beobachtet werden, die auch mit Ethanol nicht zu reinigen war. Daher kann davon ausgegangen werden, dass ein beträchtlicher Anteil der Degradation bei Gläsern durch nicht mehr zu reinigende Verschmutzungen verursacht wurde. Der bei PC gemessene Transmissionsrückgang wurde wie oben

erwähnt durch das Reinigen mit Ethanol verfälscht. Der echte, auf Degradation zurückzuführende Rückgang, läge etwas tiefer als in Fig. 15 dargestellt. Bei ETFE wurde auch nach der Reinigung ein sehr hoher Transmissionsrückgang gemessen. Es ist aber auch zu beachten, dass es sich hierbei um dünne Folien handelte, die nur vorsichtig und daher auch weniger gründlich gereinigt wurden. Dies könnte zu einer zu hohen Einschätzung der Degradation geführt haben. Bei den getesteten FEP- und PVF-Proben konnte nach 20 Jahren tendenziell sogar eine erhöhte solare Transmission der mit Ethanol gereinigten Proben gemessen werden, siehe auch Fig. 41. Dies manifestiert sich in Fig. 15 als negativer Transmissionsrückgang.

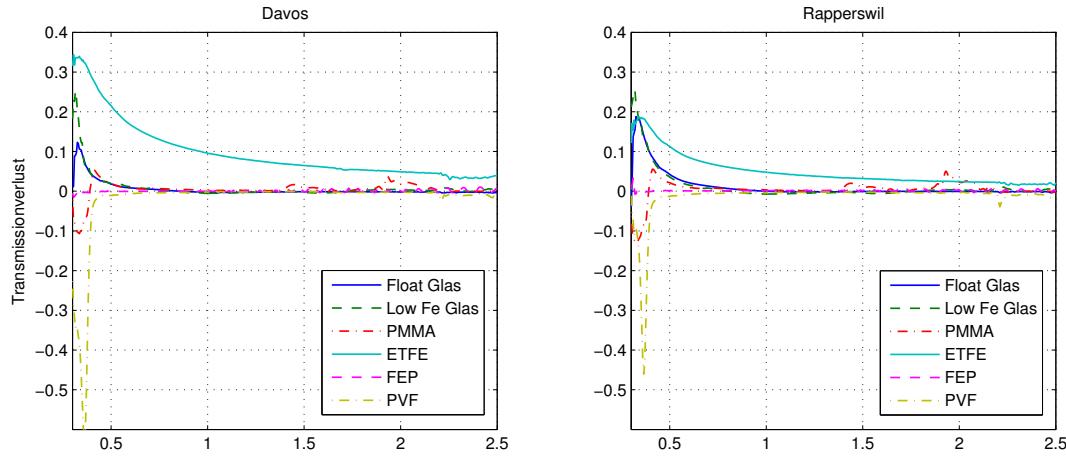
**Fig. 16** Transmissionsverluste aufgrund nicht waschbarer Verschmutzung oder Materialdegradation, Spektral aufgelöst.

In Fig. 16 wird der mittlere Transmissionsrückgang der Materialgruppen spektral aufgelöst dargestellt. Negative Werte bedeuten eine Transmissionszunahme nach 20 Jahren. Der verstärkte Transmissionsrückgang im kurzen Wellenlängenbereich, der bei den meisten Materialgruppen auftrat, zeigt starke Ähnlichkeiten mit dem von Schmutz bedingten Rückgang. Nicht abwaschbarer Schmutz ist also als grosser Bestandteil der Degradation zu vermuten. Die negativen Werte bei PMMA und PVF sind auf eine Verschlechterung der UV-Blockierung zurückzuführen, auf die in 4.5.2 und 4.5.4 genauer eingegangen wird. Beim PMMA treten Absorptionsbanden im Bereich um 1.45 und 1.9  $\mu\text{m}$  auf, welche auf die Resorption von Wasser hindeuten. Aufgrund der weiter oben erwähnten Effekte beim Reinigen der PC-Proben mit E-ethanol wurde die PC-Kurve verfälscht, daher wird diese hier nicht dargestellt.

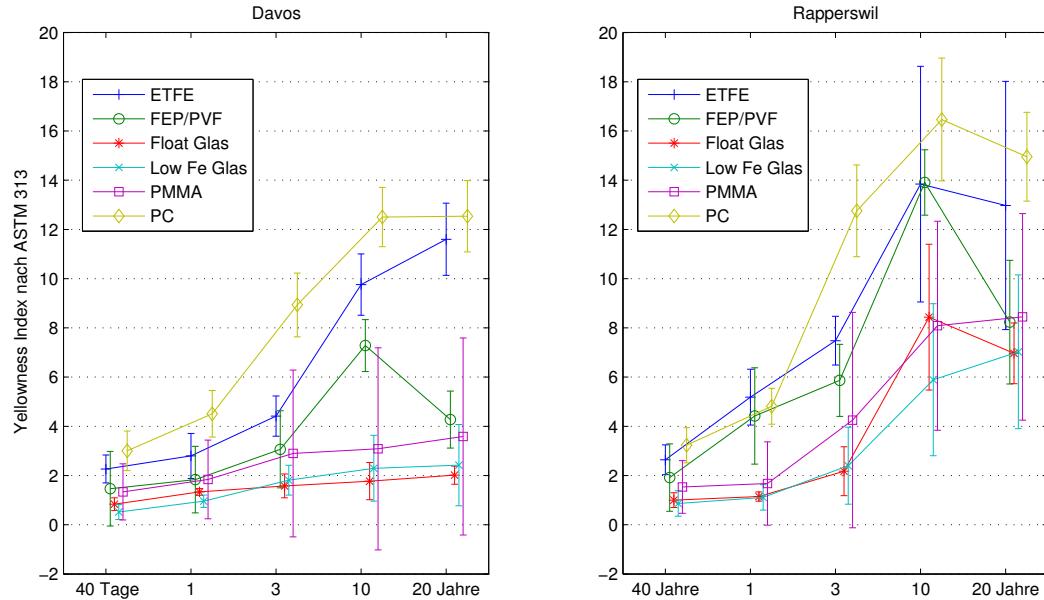
**Fig. 17** Vergleich der Verschiedenen Materialgruppen bezüglich des Yellowness Indexes nach ASTM 313.

Um die Vergilbung der getesteten Materialien zu beurteilen wurde der Yellowness Index (YI) nach ASTM 313 bestimmt. Da sich die Transmission der Schmutzschicht in Abhängigkeit der Wellenlänge stark verändert, wird dadurch jedoch auch der YI verändert. Die Transmission der Schmutzschicht verschlechtert sich bei kurzwelligem, also blauem Licht am stärksten. Dadurch tendiert die Probe zu einer gelblichen Erscheinung. In Fig. 17 wird die Veränderung des durchschnittlichen YI für die verschiedenen Probengruppen während der 20 jährigen Exposition dargestellt. Generell war bei allen Abdeckungstypen ein Anstieg des YI zu verzeichnen, wobei er bei einigen Materialgruppen analog zur Verschmutzung nach 20 Jahren geringer ausfiel als nach 10 Jahren. Bei den PC-Proben war der Anstieg des YI von allen dargestellten Materialgruppen am deutlichsten. Bei diesen Proben konnte eine mit dem Auge sichtbare deutliche Vergilbung festgestellt werden. Der hohe Anstieg des YI bei den fluorierten Kunststoffen ETFE, FEP und PVF ist wohl auf die deutlich stärkere Verschmutzung dieser Proben zurück zu führen. Vor allem auch die PVC-Proben zeigten eine sehr starke Vergilbung, siehe 4.5.6. Diese Proben wurden aber im Verlauf des Testes zerstört und sind deshalb in Fig. 17 nicht dargestellt.

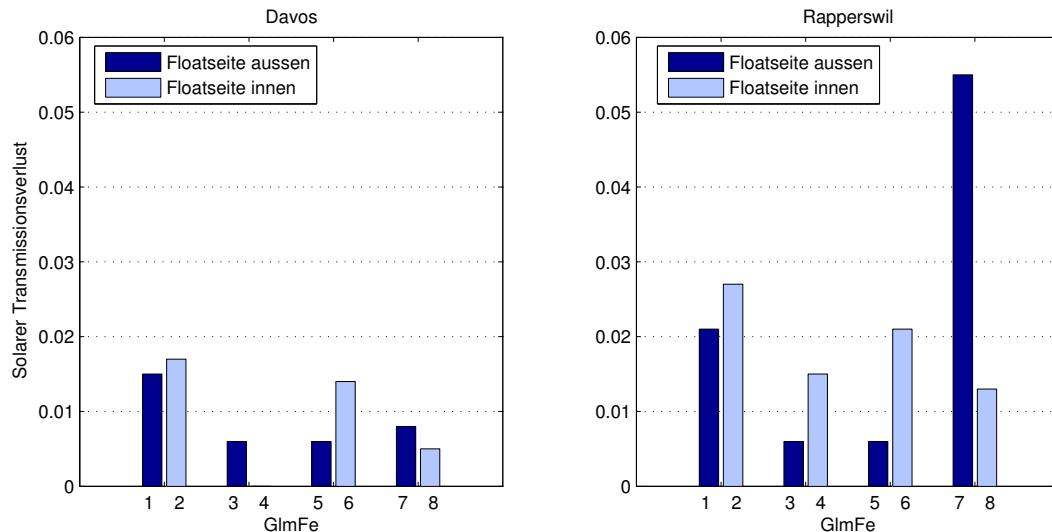
**Fig. 21** Solare Transmissionsverluste von eisenhaltigen Floatgläsern, die auf Degradation zurückzuführen sind. Dabei wird unterschieden zwischen Gläsern, die mit der Floatseite nach unten exponiert wurden und solchen mit der Floatseiten nach oben.

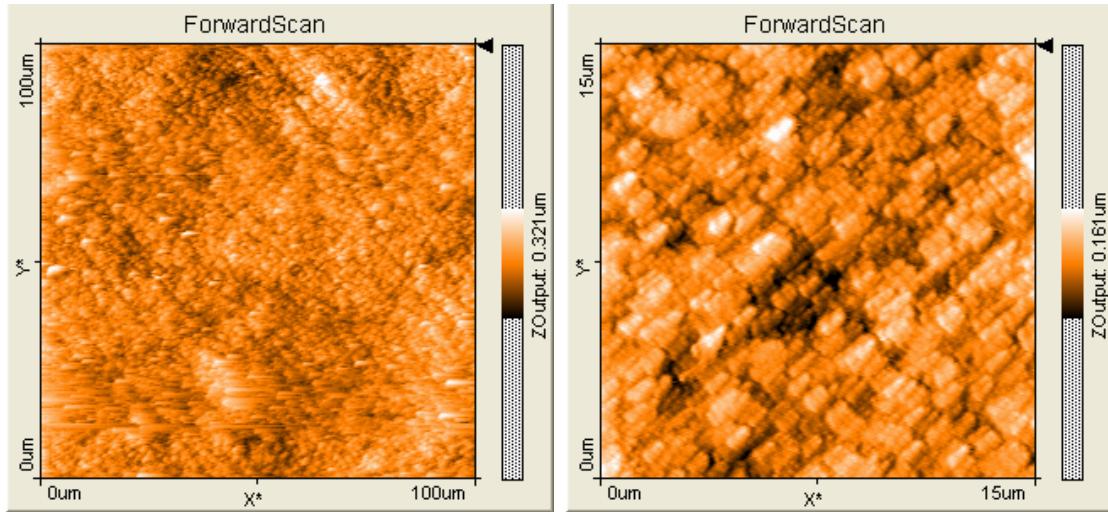
Um die Oberflächenbeschaffenheit der Floatgläser genauer zu untersuchen, wurden diese mit einem Dynamic Force Microscope (easyScan DFM System von Nanaosurf) vermessen, siehe Fig. 22 und Fig. 23. Dabei wurden nur die 20 Jahre exponierten Gläser verwendet. Der Tastkopf des AFM ist relativ anfällig auf Verschmutzungen, daher mussten die zu vermessenden Oberflächen gründlich gereinigt werden. Dabei ist nicht auszuschliessen, dass durch das Reinigen mit Papiertüchern und Ethanol Kratzer auf der Oberfläche entstehen. Durch die AFM Aufnahmen konnte gezeigt werden, dass die Resultate von Shelby für eisenarmes Floatglas nicht auf eisenhaltiges Floatglas übertragen werden können. Wie in der folgenden Tabelle 7 gezeigt wird, wiesen die zinnreichen Seiten rauhere Oberflächen auf als die zinnarmen, und zwar unabhängig von der Grösse der vermessenen Oberflächen.

**Fig. 22** Zinnreiche Seite ungehärtet (GloFe 3).

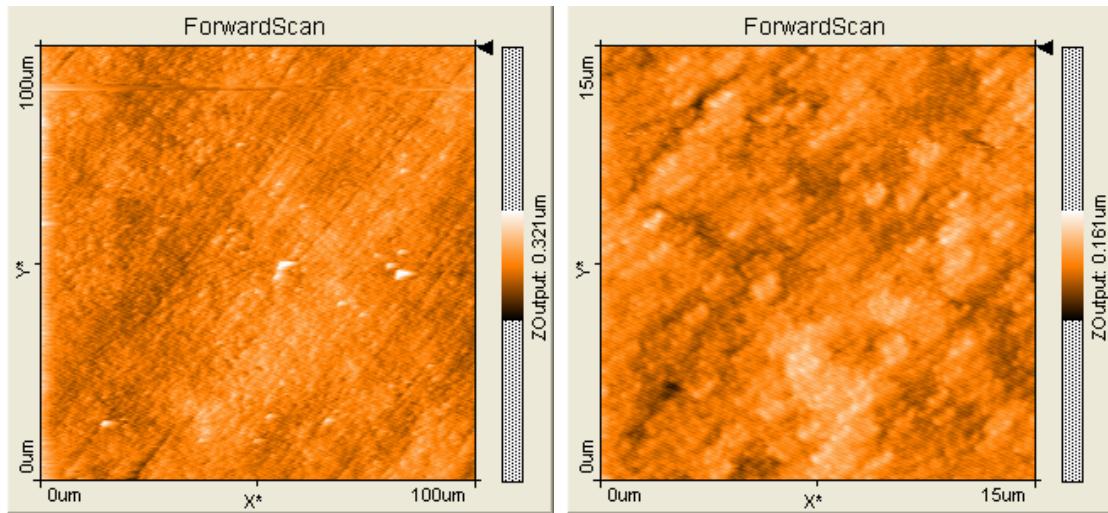
**Fig. 23** Zinnarme Seite, ungehärtet (GloFe 4).

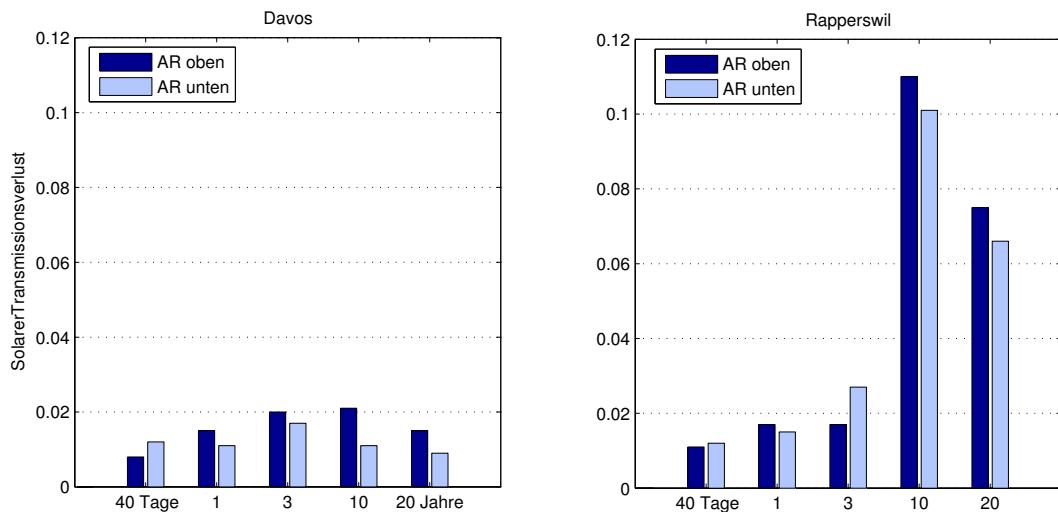
Des Weiteren wurde auch eine PMMA-Probe mit Antireflexschicht (AR) in den Test mit einbezogen. Diese Schicht reduziert die Spiegelung durch eine Struktur, hat aber keinen positiven Einfluss auf den Transmissionsgrad. Eine einseitig beschichtete Platte wurde je einmal mit der AR-Beschichtung nach aussen und nach innen exponiert. Die daraus resultierenden Transmissionsverluste in ungereinigtem Zustand werden in Fig. 28 miteinander verglichen. Dabei zeichnete sich ein Trend nach höheren Transmissionsverlusten bei Proben mit der AR-Schicht nach aussen ab. Dieser verstärkt sich mit zunehmendem Alter (Ausnahme: 3 Jahre Rapperswil). Da es sich um dieselbe Probe handelt, kann eine unterschiedliche Materialdegrada-

tion ausgeschlossen werden. Die strukturierte AR-Schicht verschmutzt also tendenziell stärker als die glatte Seite.

**Fig. 28** Einfluss einer Antireflex Schicht auf den Transmissionsverlust einer PMMA-Platte. AR oben: PMMAf1 5, AR unten: PMMAf1 6.

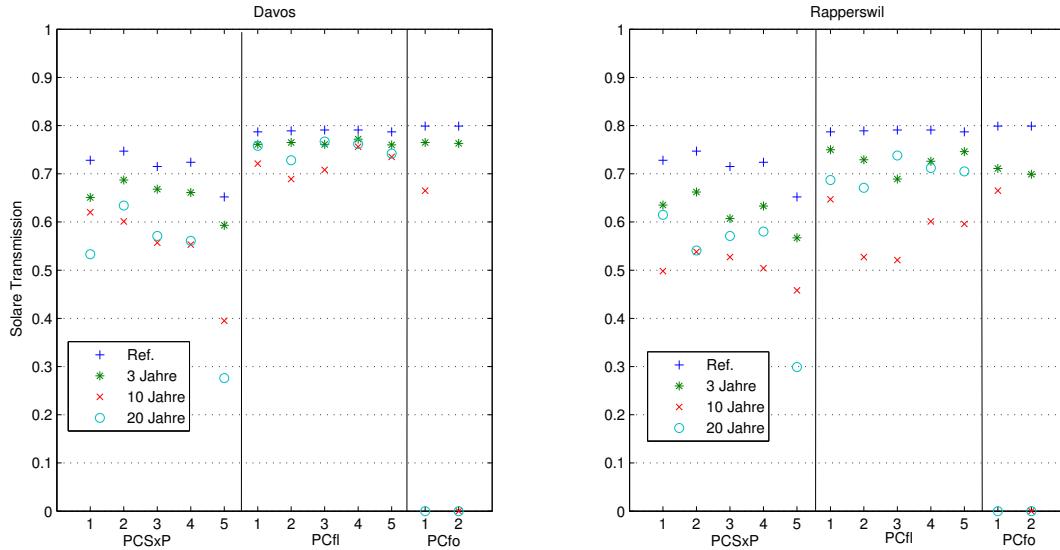
Das Alterungsverhalten der verschiedenen Plattenarten aus PC ist in Fig. 32 dargestellt. Analog zu PMMA zeigen die Stegdoppelplatten eine deutlich niedrigere Transmission. Hier erlitten aber auch die flachen Proben eine sehr deutliche Transmissionsabnahme, die von weniger als 5% bis zu einem Drittel der ursprünglichen Transmission schwankte. Die PC-Folien waren teilweise bereits nach 10 Jahren Wetterexposition zerstört.

**Fig. 32** Vergleich der solaren Transmission von Polycarbonat (PC) Stegdoppelplatten mit der solaren Transmission von flachen PC-Scheiben und Folien.

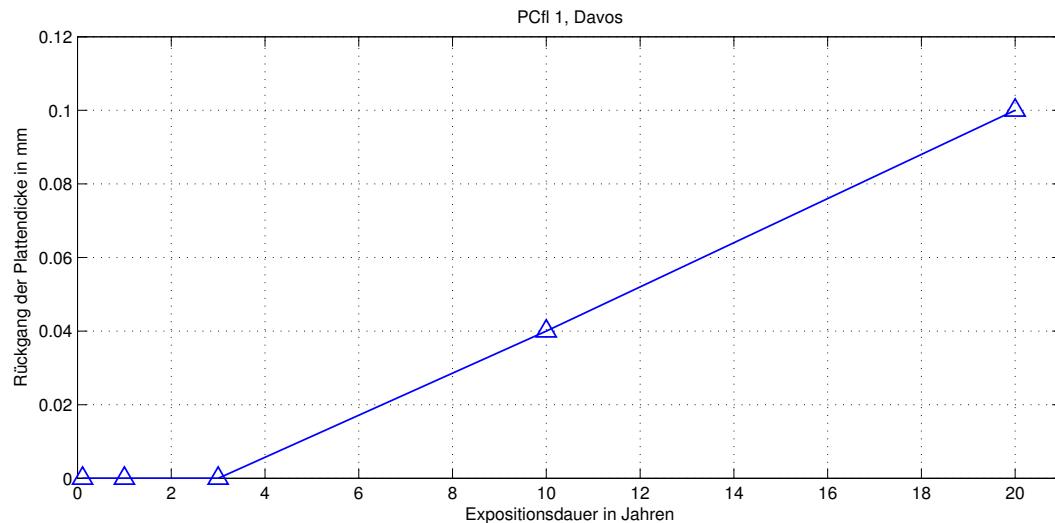
Alle getesteten PC-Platten wurden von den Herstellern als UV-stabilisiert bezeichnet. Auch wenn bei allen Proben eine Vergilbung festgestellt wurde, blieb der UV-Schutz über 20 Jahre erhalten. Beim genauen Betrachten der Proben wurde eine gewisse Rauheit der exponierten Fläche im Vergleich zu den durch die Halterung geschützten Ecken bemerkt. Auf der vergrösserten fotografischen Aufnahme der 20 Jahre in Rapperswil exponierten Probe in Fig. 36 ist die körnige Struktur der Oberfläche gut zu erkennen. Dies liess die Vermutung auf Erosion der Oberfläche aufkommen. Tatsächlich konnte bei allen getesteten PC-Platten eine Verringerung der Stärke im exponierten Bereich gemessen werden. Dazu wurde die Plattenstärke der geschützten Ecken mit der Stärke der frei exponierten Fläche in unmittelbarer Nähe verglichen. Nach 20 Jahren wurde bei beiden Standorten eine Verjüngung zwischen 0.08 mm und 0.11 mm gemessen. Dabei konnte eine leichte Tendenz zu stärkerer Erosion in Davos festgestellt werden. Bezuglich verschiedener Fabrikate oder unterschiedlicher Oberflächenstruktur (Entspiegelung) bestanden hingegen keine Unterschiede. Wie in Fig. 33 gezeigt wird, trat in den ersten drei Expositionsjahren keine messbare Verjüngung auf, danach wurde eine stetige Materialabtragung beobachtet. Die in Fig. 33 dargestellten Messergebnisse lassen vermuten, dass dieser Effekt bereits innerhalb von 5 Jahren Exposition einsetzt.

**Fig. 33** Verminderung der Plattendicke durch Erosion von in Davos exponierten PC-Proben (PCfl 1) nach unterschiedlicher Expositionsdauer.

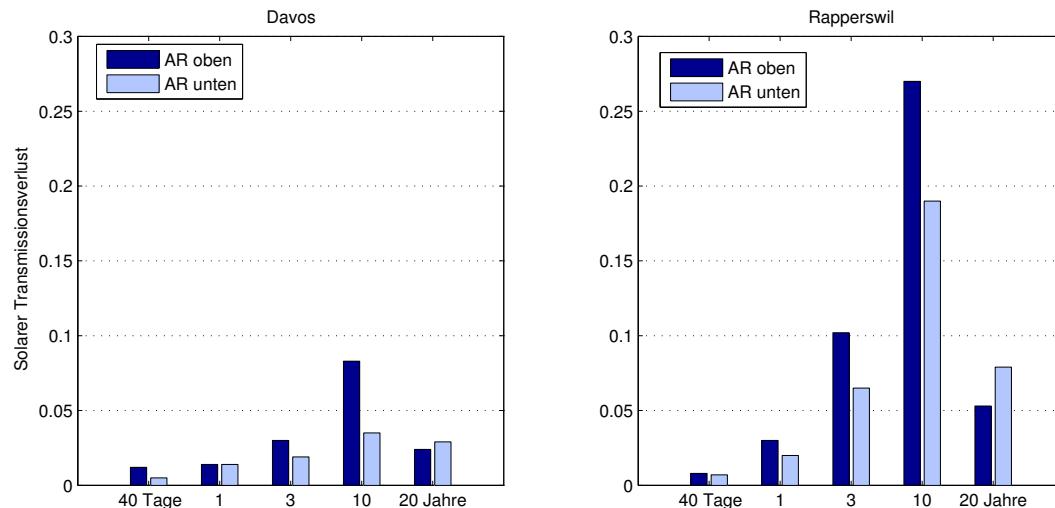
Auch eine einseitig entspiegelte PC-Probe wurde analog zur AR-PMMA-Probe (Fig. 28) getestet. Die Resultate werden in Fig. 34 dargestellt. In den ersten 10 Jahren bestätigte sich der auch bei PMMA gemessenen Trend: Höhere Transmissionsverluste mit AR-Schicht nach oben. Dies konnte aber nach 20 Jahren nicht mehr bestätigt werden. Da nach 20 Jahren bei beiden Proben die obersten 0.1 mm und somit auch die AR-Schicht nicht mehr vorhanden waren, konnte auch kein Unterschied mehr erwartet werden.

**Fig. 34** Einfluss einer Antireflex Schicht auf den Transmissionsverlust einer PC-Platte. AR oben: (PCfl 3), AR unten (PCfl 4).

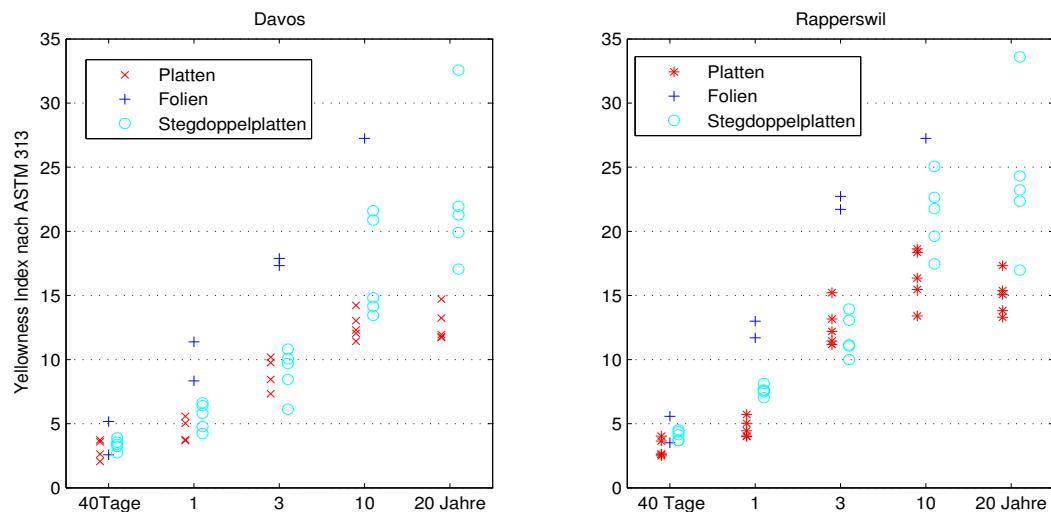
Wie bereits erwähnt, konnte bei einigen PC-Proben schon bei der Betrachtung mit dem Auge eine Farbänderung oder Vergilbung beobachtet werden, siehe Fig. 37. Dies ist sowohl bei der dargestellten Stegdoppelplatte als auch bei der flachen Probe sichtbar. Das weissliche Viertel der 20 jährigen Scheibe röhrt von der Reinigung mit Ethanol her. Bei der Stegdoppelplatte ist nach 20 Jahren auch eine inwändige Verschmutzung deutlich zu erkennen. Erstaunlicherweise scheint bei der flachen Scheibe die Vergilbung nach 20 Jahren eher schwächer ausgeprägt zu sein als nach 10 Jahren. Dies wird auch in Fig. 38 bestätigt, in der der Yellowness Index der getesteten PC-Proben dargestellt wird. Bei den flachen Scheiben veränderte sich der YI zwischen 1995 und 2005 in Davos kaum und in Rapperswil verminderte er sich sogar leicht. Eine Erklärung dafür könnte die bereits erwähnte Erosion sein. Es ist vorstellbar, dass degradierte Bestandteile mit den starken Niederschlägen vor der Probenentnahme nach 20 Jahren abgewaschen wurden. Bei den Stegdoppelplatten wurde eine stetige Zunahme des YI gemessen, die sicherlich auch durch inwändige Verschmutzung verstärkt wurde. Die dünnen PC-Folien vergilben deutlich stärker als die dickeren PC-Proben, und waren bereits nach 10 Jahren teilweise und nach 20 Jahren vollständig zerstört.

**Fig. 38** Yellowness Index der getesteten PC-Proben.

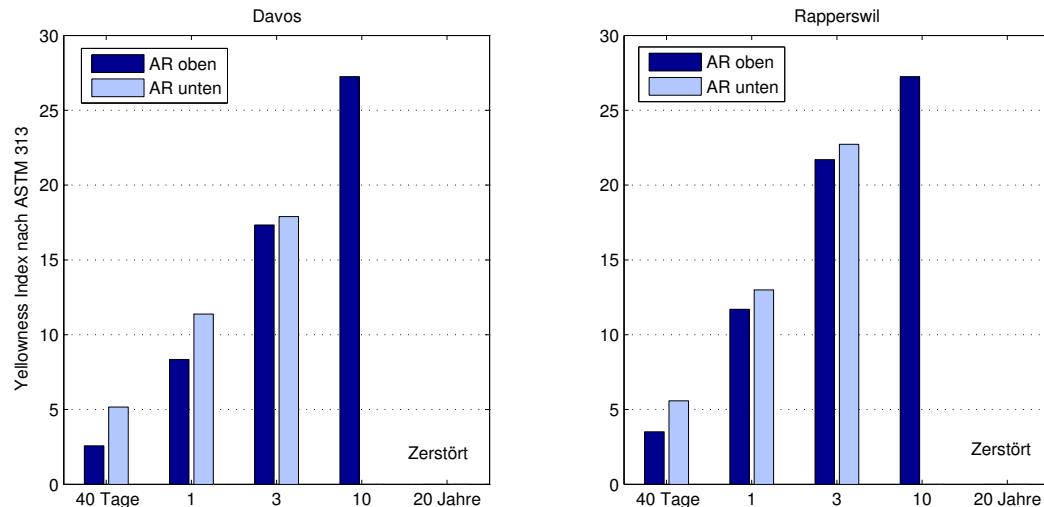
Die getestete PC-Folie war mit einer Antireflexschicht (AR) versehen. Um den Einfluss dieser Schicht auf die Alterungsbeständigkeit zu untersuchen, wurden diese Folien mit der AR-beschichteten Seite sowohl nach oben als auch nach unten exposiert. In Fig. 39 wird der Yellowness Index dieser beiden Proben verglichen. Mit der Schicht nach unten wurde an beiden Standorten eine stärkere Vergilbung gemessen. Die AR-Schicht schien also einen gewissen Schutz vor Verwitterung zu bieten, da die Proben mit AR-Schicht nach oben, zusätzlich zur geringeren Vergilbung, nach 10 Jahren auch noch nicht zerstört waren.

**Fig. 39** Yellowness Index der getesteten PC-Folie. Zwei Proben derselben Folie werden verglichen, einmal mit AR Schicht nach oben (PCfo 1) und einmal mit AR-Schicht nach unten Exponiert (PCfo 2).

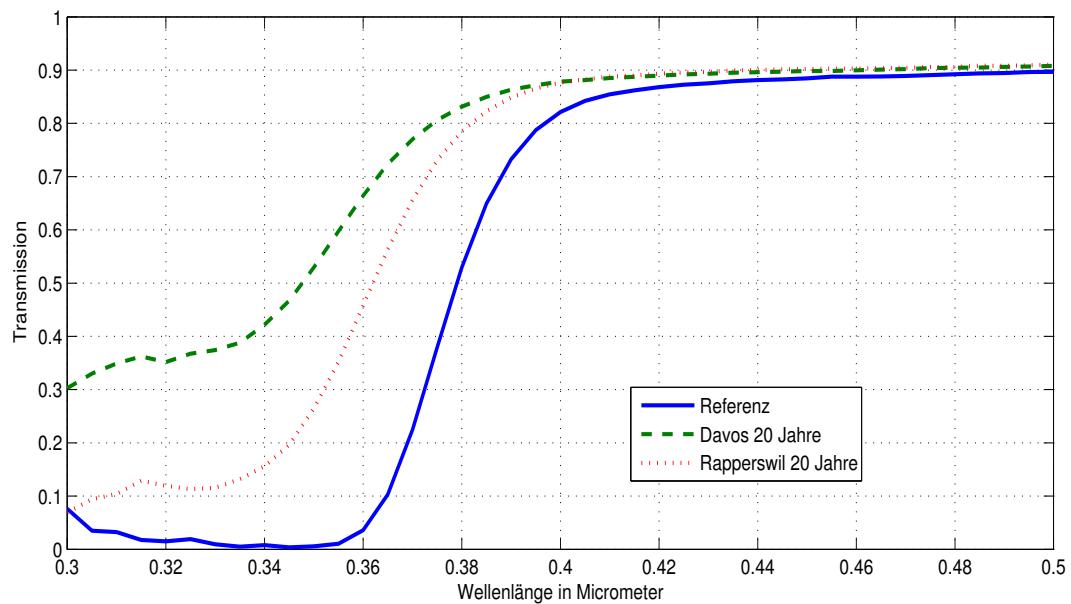
Für die mit Ethanol gereinigte PVF-Probe wurde nach 20 Jahren Exposition eine geringfügig höhere solare Transmission als im Neuzustand gemessen. Betrachtet man die Transmissionsspektren der PVF-Proben, so kann man, analog zur PMMA-Probe ohne UV-Schutz, eine Transmissionszunahme im UV-Bereich erkennen. In Fig. 41 wird ein Ausschnitt des Spektrums der Referenz mit den Spektren der mit Ethanol gereinigten, 20 jährigen Proben verglichen. Im Neuzustand wurde die UV-Strahlung etwa bis  $0.37 \mu\text{m}$  fast vollständig abgeblockt. Nach 20 Jahren Exponierung wurde eine Verschiebung des Absorptionsbereiches um  $0.1 \mu\text{m} - 0.2 \mu\text{m}$  zu kürzeren Wellenlängen gemessen. Zusätzlich wurde die Transmission im absorbierenden Bereich unterhalb von  $0.35 \mu\text{m}$  deutlich erhöht. Diese Materialdegradation trat im höher gelegenen Davos mit höherer UV-Dosis deutlich stärker auf als in Rapperswil. Dies legt den Schluss nahe, dass diese Transmissionsänderung mit der UV-Strahlendosis

zusammenhängt.

**Fig. 41** Veränderung der UV-Transmission bei PVF. Das Spektrum der Referenz wird mit denen der mit Ethanol gereinigten, 20 jährigen Proben verglichen.

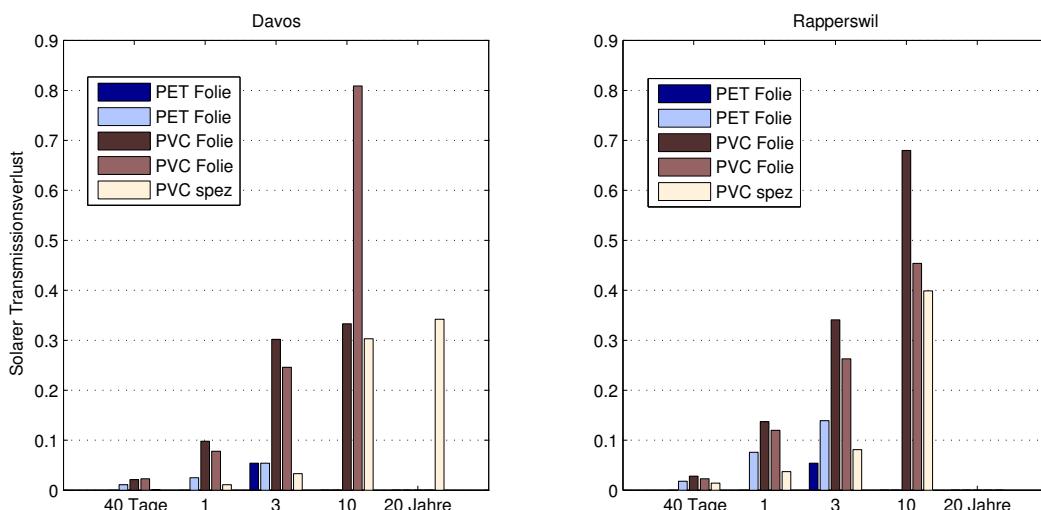
Alle getesteten PVC- und PET-Folien wurden im Verlauf der 20 jährigen Exposition zerstört. Wie in Fig. 45 dargestellt wird, zeigten die beiden getesteten PET-Proben in den ersten 3 Jahren eine eher geringe Transmissionsabnahme, etwa vergleichbar mit den getesteten Fluor-Kunststoff-Folien. Nach 10 Jahren waren sie, sowohl in Davos als auch in Rapperswil, mechanisch zerstört.

Die PVC-Folien erlitten schon in den ersten drei Jahren einen stetigen Transmissionsverlust und waren nach 10 Jahren stark verfärbt. Da sie aber noch nicht vollständig zersetzt waren, konnten optische Messungen noch durchgeführt werden. Auch die getestete PVC-Spezialplatte zeigte starke Transmissionsverluste, aber nur die in Rapperswil exponierte Probe war nach 20 Jahren mechanisch zerstört. Die Transmissionsverluste sind sicherlich zu einem grossen Teil auf thermische Belastung zurückzuführen, da sie auch in beschleunigten Alterungsversuchen erhöhten Temperaturen beobachtet wurden.

**Fig. 45** Solarer Transmissionsverlust der getesteten PET- und PVC-Proben. Bei 10 und 20 Jahren bedeutet das Fehlen eines Wertes mechanische Zerstörung.

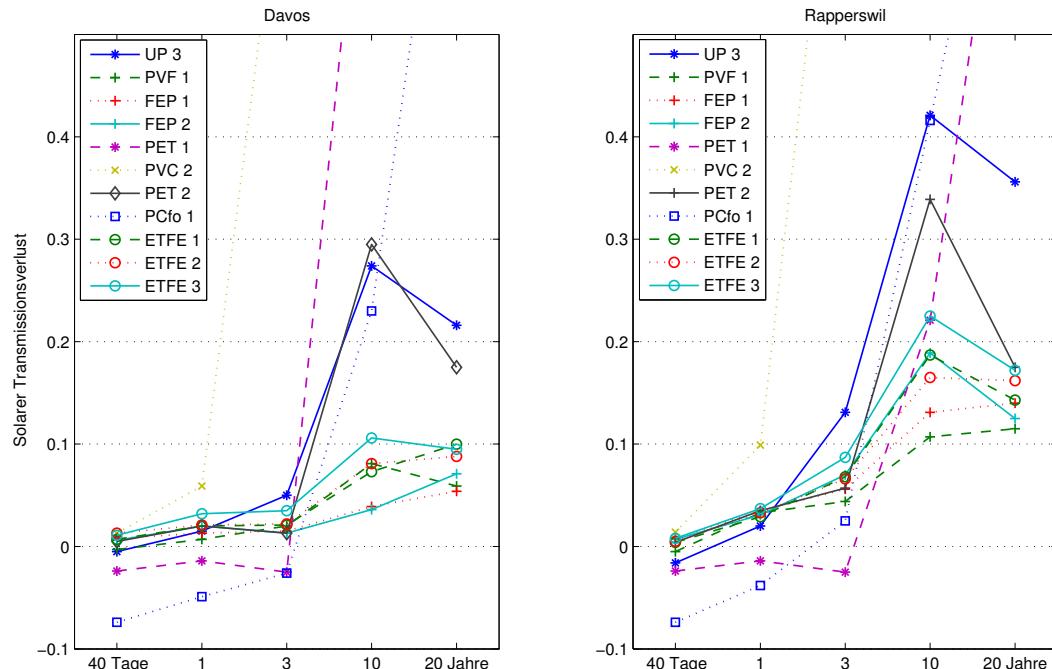
sem Test, eine UV-durchlässige Erstabdeckung verwendet wird. Alle 6 getesteten Folien aus fluoriertem Kunststoff (PVF, FEP, und ETFE) zeigten ähnliche Transmissionsabnahmen, die für Davos zwischen 0.05 und 0.1 lagen und in Rapperswil 0.1 durchgehend überschritten, und zwar bereits nach 10 Jahren. Zumindest bei PVF und FEP können diese Verluste eindeutig der Verschmutzung zugeordnet werden, da bei diesen Proben nach der Reinigung mit Ethanol wieder dieselbe Transmission wie im Neuzustand gemessen wurde. Die Transmissionsverluste durch Verschmutzung lagen bei den abgedeckten Proben im ähnlichen Bereich wie bei den offen exponierten. Dies ist jedoch auf die Art der Versuchsdurchführung zurück zu führen, da diese Proben nicht (wie in einer realen Kollektoranwendung) in einen relativ abgeschlossenen Raum eingebaut wurden, sondern lediglich unterhalb einer Schutzscheibe exponiert wurden.

**Fig. 47** Transmissionsverlust der ungereinigten Proben die unter einer Scheibe exponiert wurden um ihre Eignung als Zweitabdeckung zu untersuchen.
