Jahresbericht/Schlussbericht 2006, 7. Dezember 2006

# Analyse der vorzeitigen Alterung des PEM-Stacks im LEV SAM

Autor und Koautoren	Michael Höckel, Martin Ruge
beauftragte Institution	Hochschule für Technik und Informatik
Adresse	Quellgasse 21, 2501 Biel
Telefon, E-mail, Internetadresse	+41 32 321 64 16, michael.hoeckel@hti.bfh.ch, www.hti.bfh.ch
BFE Projekt-/Vertrag-Nummer	101460 / 151713
Dauer des Projekts (von – bis)	1.10.2005 – 31.1.2006

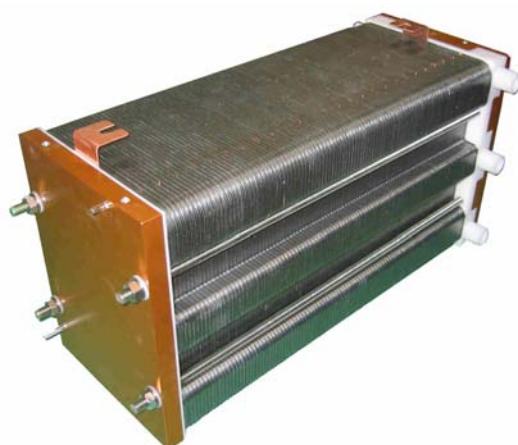
6kW Brennstoffzellenstapel

Der 6 kW Brennstoffzellenstapel für den LEV-SAM hat innerhalb von 2 Jahren ein erheblichen Leistungsverlust zu verzeichnen. Von anfänglichen 6,25 kW Stapelleistung waren nach 2 Jahren Betrieb nur noch 2,0 kW übrig geblieben. Dieser Leistungsverlust beruht darauf, dass die einzelnen Brennstoffzellen deutlich an Spannung im Betrieb verloren haben. Interessanterweise erfolgte der Performance-Verlust schubweise, so dass die grössten Einbussen nach längeren Stillstandszeiten des Stapels auftraten.

Die Untersuchungen am Stapel ergaben, dass die Performance-Verluste aufgrund von Verschmutzungen auftraten, die durch eine ungenügend gute Dichtung zwischen dem Kühlwasser und der Zellen hervorgerufen wurden. Diese erhöhte Undichtheit führte bei diesem Stapel auch zum starken Austrocknen der Membran wenn er lange ungenutzt war.
