P+D – Projekt

Umbau Nietengasse 20

mit bestehender Sichtbacksteinfassade

Oktober 2004

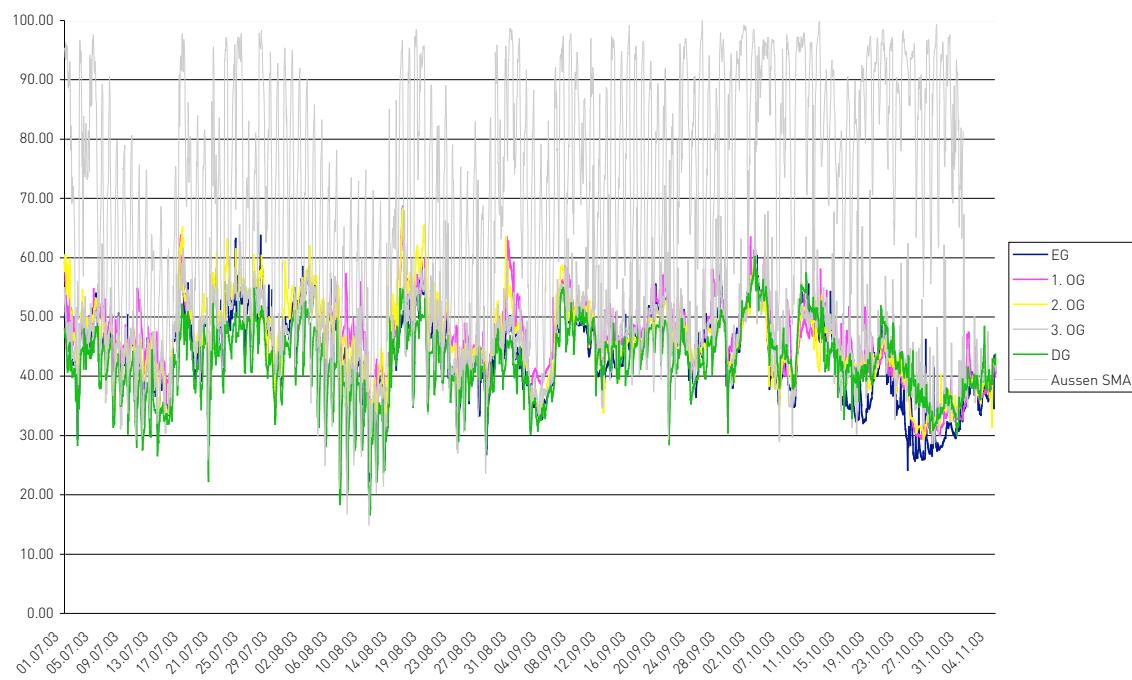
Die relative Feuchtigkeit im Sommerhalbjahr liegt bei durchschnittlich 44 %. Mit den überhöhten Temperaturen im Dachgeschoss erklärt sich die umgekehrt proportionale niedrige relative Feuchte in diesem Geschoss.

Fig. 11: Gemessene relative Raumluftfeuchtigkeiten in % in den Wohnungen vom 1.07.03 bis 1.11.03 (Sommerperiode). Relative Feuchtigkeiten aussen nach Schweizerischer Meteorologischer Anstalt SMA.

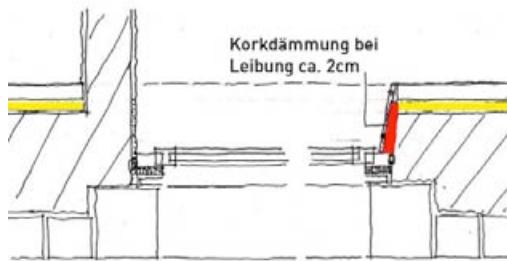
Fig. 14: Grundriss mit Fensterleibung

Dass in diesen Bereichen sowieso ein Streifen Kork eingefügt wurde, vermindert das Risiko der Kondensation ein wenig: Kork kann im Gegensatz zu VIP Feuchtigkeit absorbieren. Da Kork eine geringere Dämmleistung aufweist, wird die Aussenwand in diesen Bereichen auch minim weniger stark ausgekühl, als wenn sie mit VIP gedämmt wären. Berechnungen zeigten, dass die damit in Kauf genommenen Wärmebrücken kaum Auswirkungen auf den Temperaturverlauf in der Aussenwand zeigen.

In den Ecken und beim Deckenanschluss sind bisher keine Dunkelfärbungen oder sogar Kondensationsprobleme aufgetreten. Es ist zu vermuten, dass der Kork an diesen Stellen die erhoffte Wirkung zeigt. Eine entscheidende Entschärfung der Kondensationsproblematik beim Einsatz der VIP-Dämmung an der Nietengasse bringt sicher auch die niedrige Raumluftfeuchtigkeit als unmittelbare Folge des ständigen Luftwechsels durch die Lüftungsanlage. Unklar ist, wie sich langfristig die starke Auskühlung der Balkenköpfe auswirken wird.

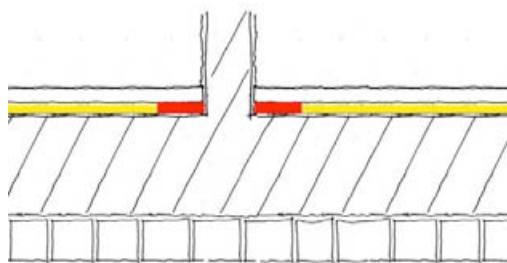
Fig. 15: Grundriss mit Anschluss Innenwand

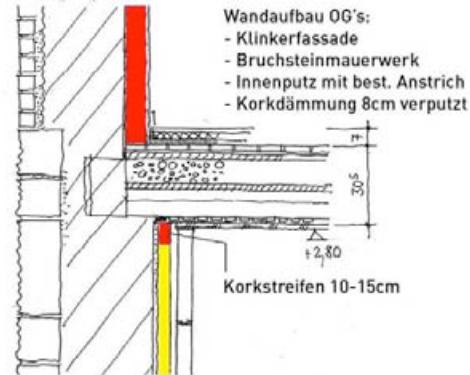
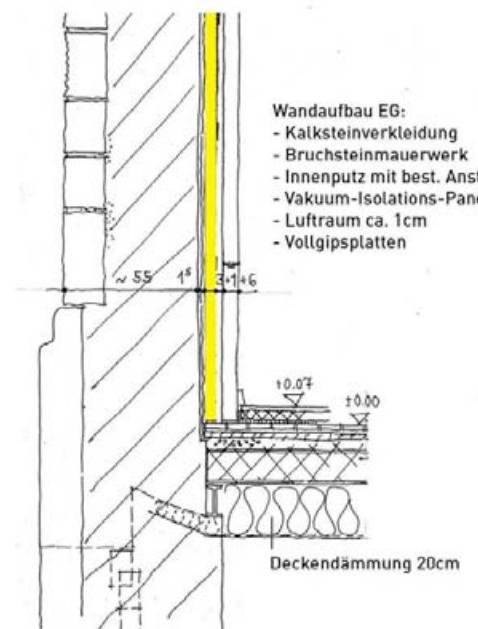
Fig. 16: Schnitt mit Anschluss Decke

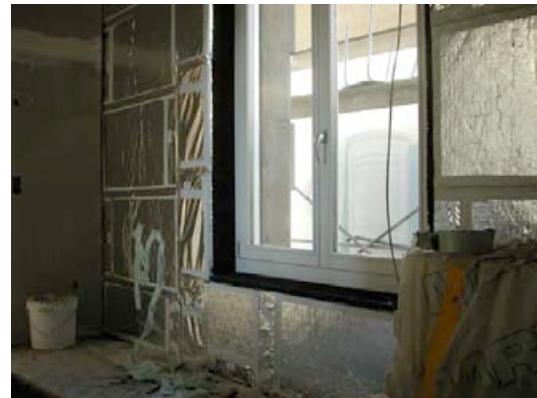
Zwei jederzeit zugängliche Kontrollöffnungen in der mit VIP gedämmten Außenwand an der Nietengasse sollen eine Überprüfung der Vakuumplatten ermöglichen. Bereits kurz nach Bauabschluss zeigte sich hier, dass eine Platte beschädigt worden war und kein Vakuum mehr aufweist. Der Zeitpunkt wann die Platte undicht geworden ist, konnte nicht festgestellt werden.

Fig 20: VIP aufgezogen, Leibung mit Kork gedämmt

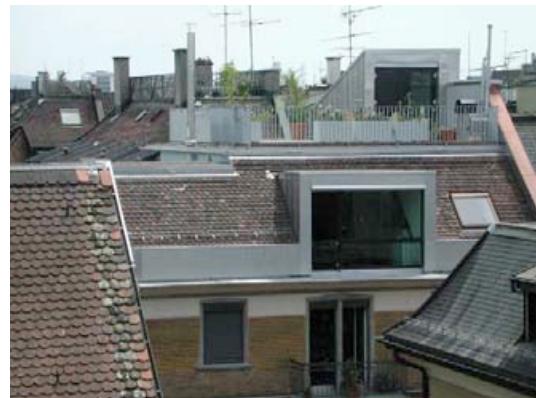
Die Konstruktion mit VIP als Wärmedämmung im vorgefertigten Holzelementbau hat sich, abgesehen vom relativ hohen Planungsaufwand, bewährt. Sie erlaubte es, eine optisch schlanke Wandkonstruktion mit hervorragenden Wärmedämmwerten zu verwirklichen. Allerdings bleibt die längerfristige Qualitätsicherung eine offene Frage.

Fig. 28: Die fertig verkleidete Lukarne bei Bauabschluss

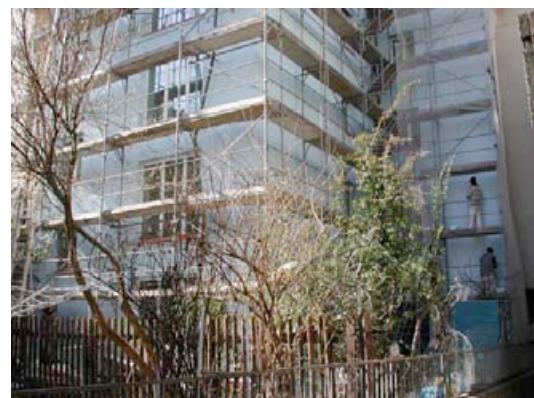
Bis jetzt zeigen sich die Fassaden in tadellosem Zustand. Es sind keine Abzeichnungen, Risse, Verfärbungen oder andere Probleme aufgetreten.

Fig. 34: Verputzen der Aussenwärmédämmung
