Das 107-Jährige Mehrfamilienhaus an der Magnusstrasse 23 im Kreis 4, in Zürich, war in einem sehr schlechten Zustand (Dachstock baufällig, veraltete Haus-technikinstalationen, Heizung mittels Einzelöl- und Elektroofen, einfach verglaste Fenster) und musste deshalb einer Gesamtsanierung unterzogen werden. Die Strassenfassade muss denkmalpflegerische Anforderungen erfüllen. Das Näherbaurecht beschränkte die wärmetechnischen Massnahmen auf der Hofseite.

Magnusstrasse 23, Zürich nach erfolgter Sanierung

Messprojekt

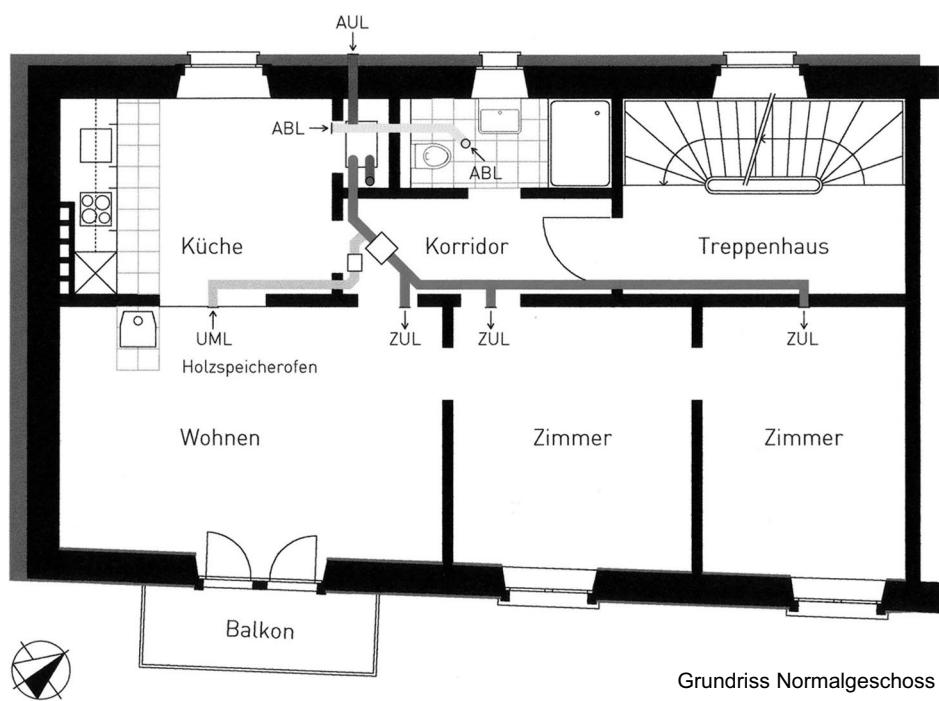
Dank der gut gedämmten Hülle konnte der benötigte Energiebedarf für Heizung und Warmwasser gegenüber dem gesetzlich vorgeschriebenen Wert 3 mal verringert werden.

Rund 60 % der benötigten Energie für Heizung und Warmwasser können durch Wärmepumpe und Solarkollektoren aus der Umgebungswärme, resp. durch die Sonne gewonnen werden.

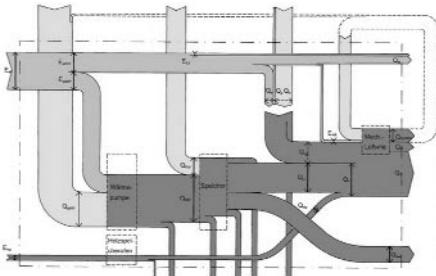
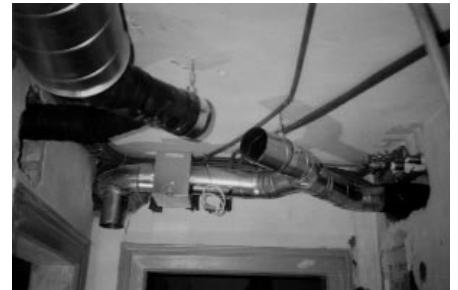
Die gewichtete Energiekennzahl für Wärme und Haushaltstrom der Liegenschaft beträgt vor der Sanierung rund 2064 MJ/m²EBFa. Heute ist sie noch 225 MJ/m²EBFa. Das heisst die Umweltbelastung ist nach der Sanierung um den **Faktor 9** kleiner geworden.

Von der gesamten Bausubstanz von rund 970 Tonnen wurden 4 % entsorgt und nur 10 % neu eingebaut. Etwa 10 t (1%) konnte wiederverwendet werden.

Die in den neuen Materialien steckende Graue Energie liegt bei 1890 MJ/m²EBF. Bei einer durchschnittlichen Lebensdauer von 31.7 Jahren entspricht dies 59.7 MJ/m²EBFa.

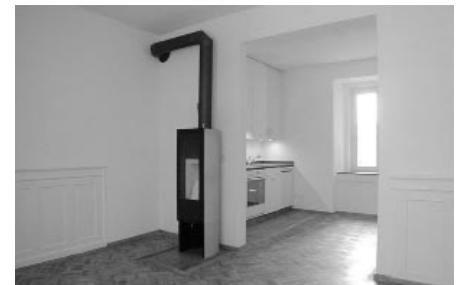
Einzig die Wärmebrücken über die Kellerwände und den Gebäudesockel im Erdgeschoss wurden unterschätzt. Die Aussenwand weist dort deutlich tieferen Oberflächentemperaturen auf als in den oberen Geschossen. Durch eine Innenwärmédämmung auch hinter dem Brustäfer hätte dem entgegengewirkt werden können.

Im weiteren besitzt die Kellerdecke keine genügende Luftdichtigkeit.

Die Oberflächentemperaturen der Aussenwände liegen in den Normalgeschossen auch auf der minimal gedämmten Strassenseite nicht mehr als 1.5 Kelvin unter der Raumlufttemperatur.
