Langzeitverhalten von netzgekoppelten Photovoltaikanlagen 2 (LZPV2)

Anhang 3: Untersuchungen an PV-Anlagen

Untersuchung der PV-Anlage Burn, Interlaken

**Untersuchung
der PV-Anlage Technopark, Zürich**

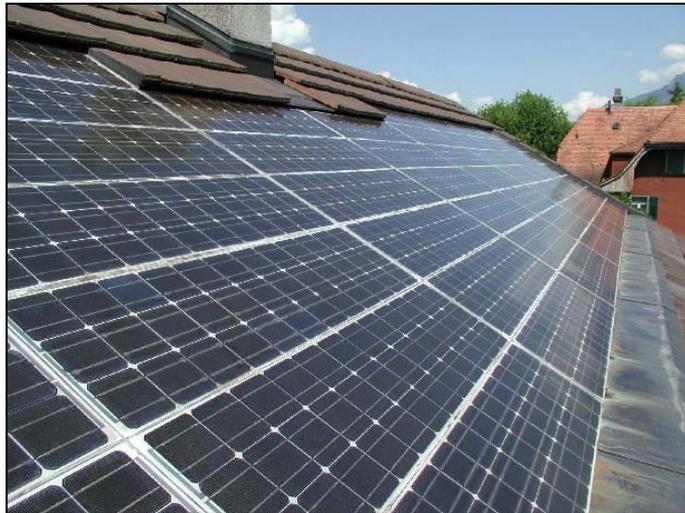
Abb. 1: PV-Anlage Burn in Interlaken

Die 13-jährige Photovoltaikanlage wurde aufgrund des rapiden Ertragsabfalls der letzten Jahre in das Projekt aufgenommen.

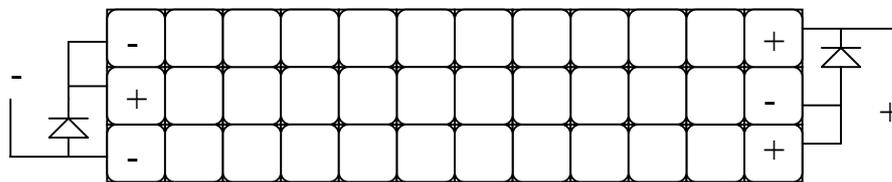
Abb. 5: Verschaltung von Zellen und Bypassdioden, M55

Der Strom-Spannungsverlauf von Strang 3 in Abb. 4 zeigt im linken Kennlinien Bereich deutliche Absätze, was auf das Arbeiten von Bypassdioden im Durchlassbetrieb hinweist. Dieses Verhalten lässt sich mehr oder weniger bei allen Strängen feststellen.

Durch das Überbrücken einzelner Zellengruppen durch die Bypassdioden kommt es zu Spannungseinbußen im Arbeitsbereich.

Die Bypassdioden überbrücken zwei Drittel der Zellen, falls eine oder mehrere defekte Zellen einem Rückwärtsstrom ausgesetzt sind.

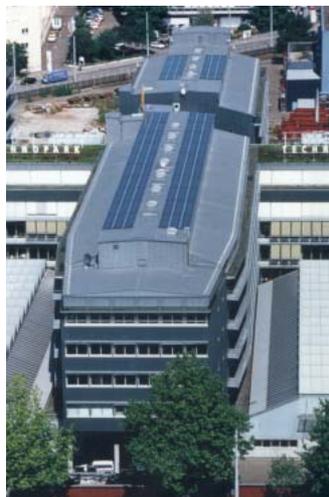
Abb. 1: Vogelperspektive
Technopark

1 Einleitung

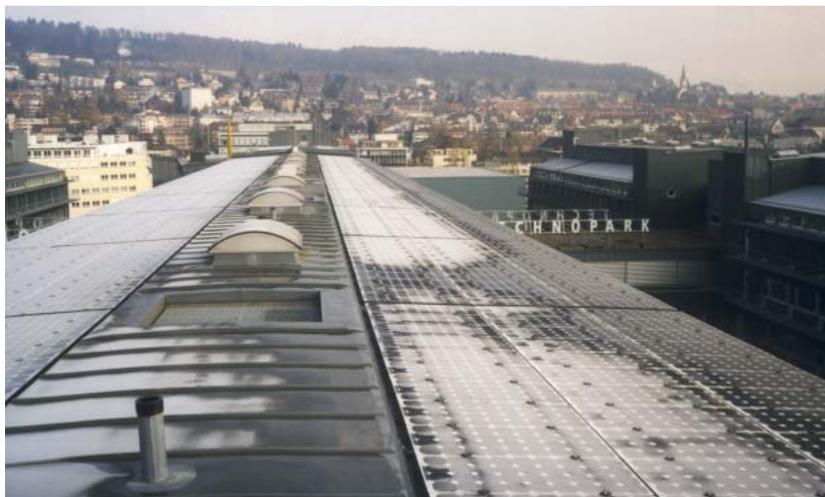
Abb. 2: Dachansicht (Feld 1 rechts)

Die Messungen wurden ausschliesslich am Feld 1 der Anlage durchgeführt. Bei Betreten des Daches wurden 2 Module von Strang 9 beschädigt, daher lieferte der Strang bei der Messung deutlich weniger Energie und somit fiel hier die Leistungsreduktion (12.0%) höher aus! Dieser Strang ist demnach nicht repräsentativ für die Messresultate bezüglich der Verschmutzung! Die Gesamtgeneratorleistung des verschmutzten Solargenerators konnte leider nicht ermittelt werden, da bei der Messung ein Defekt beim Kennlinienmessgerät auftrat.
