Optimierung eines Gleichstromvergasers im industriellen Massstab für die Verga- sung von feuchten Holzschnitzeln und Altholz und Entwicklung der trockenen Gasreinigung

Projekt Nr. 32603 Vertrag Nr. 72501

Ausgearbeitet durch
PYROFORCE Energietechnologie AG
CH-6020 Emmenbrücke

Schlussbericht Juli 2002

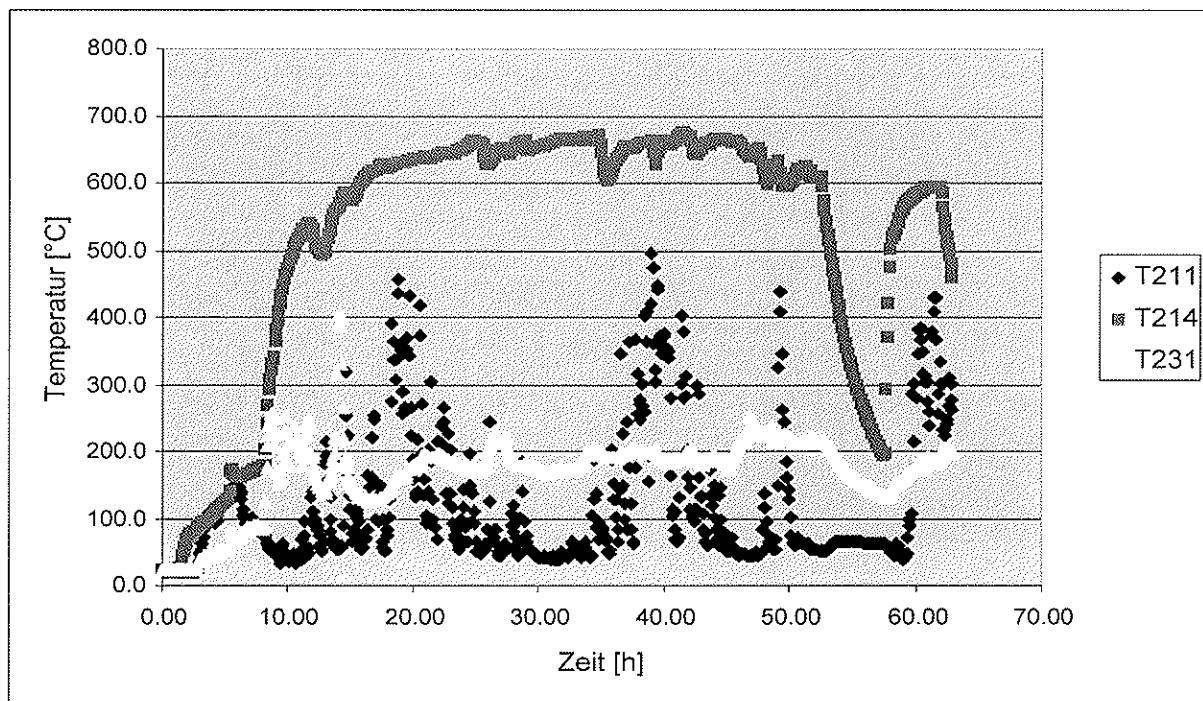
Figur 2: Verlauf der Temperaturen des Vergaserkopfes (T211), des Rostes (T231) und des Rohgases (T214)

Die Figur 2 zeigt den Verlauf der Temperaturen des Vergaserkopfes (T211), des Rostes (T231) und des Rohgases (T214). Die Temperatur des Rohgases steigt nach der Inbetriebnahme des BHKW's kontinuierlich an und stabilisiert sich nach ca. 24 Stunden bei 670°C. Der Verlauf der Rohgastemperatur widerspiegelt sich sehr genau in demjenigen des Kohlendioxidgehaltes (CO_2) des Reingases. Mit steigender Rohgastemperatur ist eigentlich aufgrund des relativ hohen Energieanteils, der den Vergaser in Form von Wärme verlässt, mit einem sinkenden Rohgaswirkungsgrad zu rechnen. Dies wird durch den steigenden Kohlendioxid-Gehalt bestätigt. Die Luftüberschusszahl hätte also reduziert werden können.

Die Temperatur des Vergaserkopfes (T211) schwankt aufgrund der diskontinuierlichen Befüllung des Vergasers. Sie sinkt, wenn der Vergaserkopf mit Schnitzeln gefüllt ist.
