**Schlussbericht vom 13. September 2019**

## **More-clean**

# **für die Reduktion der Modulverschmutzung**

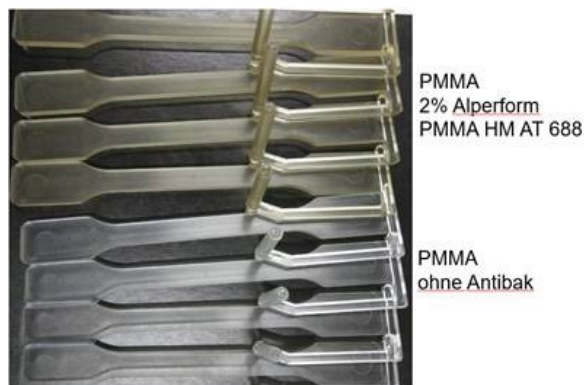
Bild 1: Testteile mit und ohne Zusätze

Das gewählte Material PMMA ist transparent. Da es mit Zusätzen ergänzt ist, welche antibakteriell wirken, tritt eine leichte Verfärbung auf. Der Einfluss dieser Verfärbung ins leicht Gelbliche wurde näher untersucht. Bild1 zeigt Teststücke mit unterschiedlichem Antibak-Zusatz und Diagramm den Transmissionsgrad mit unterschiedlichen Zusätzen:

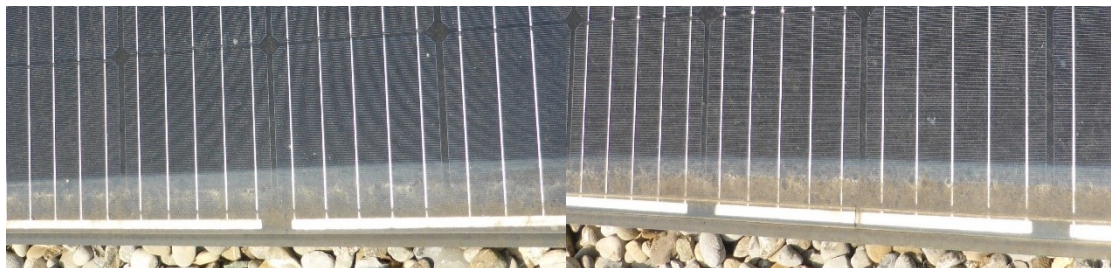
Das Wechselrichterprotokoll der Kennlinienmessungen fasst die Messdaten zusammen und zeigt die gemessenen Stringleistungen umgerechnet auf Standardbedingungen. Diese liegen nun (String 1-4) durchschnittlich 6.1% unter dem Nominalwert von 5400W. Dies ist zum

grössten Teil auf die deutliche und sichtbare Verschmutzung der Module am 24. Juli 19 zurückzuführen.

Für die beiden Strings mit More-clean wurden im Durchschnitt 1% tiefere Leistungen gemessen als für die beiden Strings ohne More-clean. Diesen geringen Unterschied zuungunsten der More-clean erachten wir für unbedeutend und liegt in der Messungenauigkeit drin, entspricht dies doch nicht den Erwartungen und lässt es sich auch von anderen Messdaten und von den Fotos her nicht erklären.

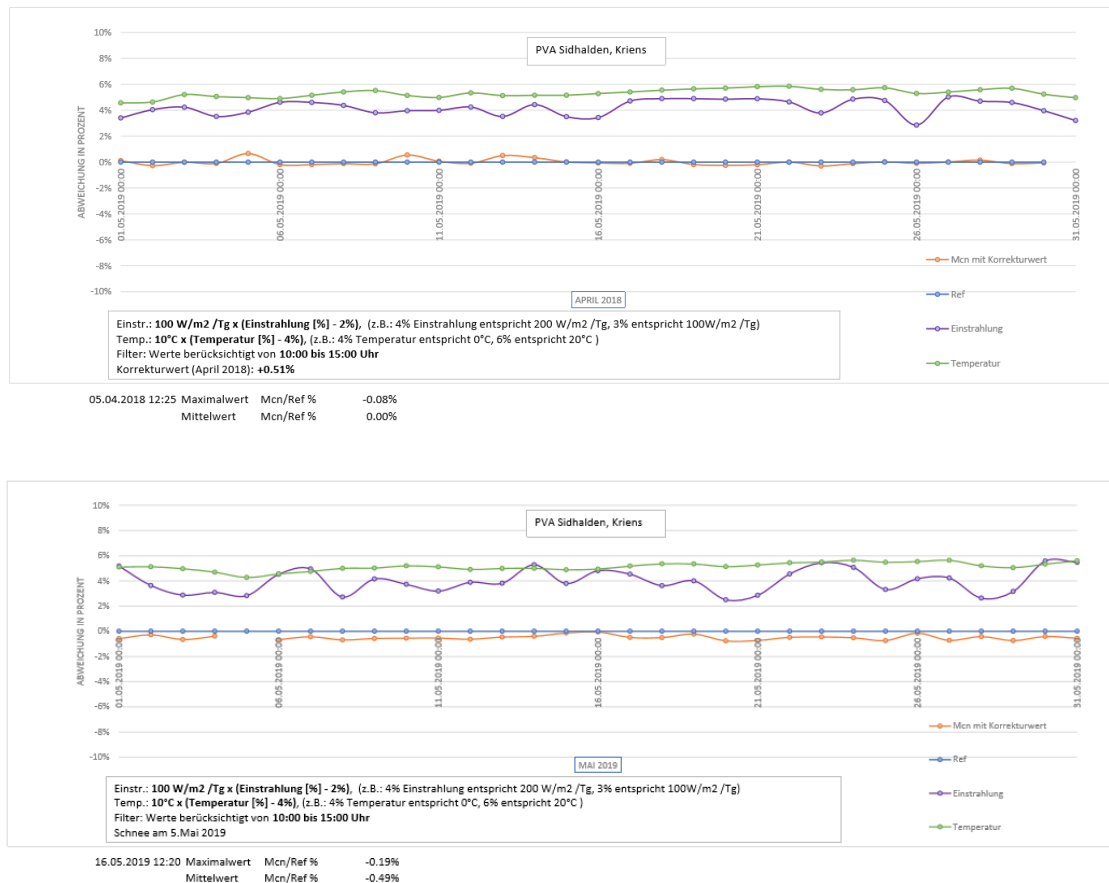
Da in den Randstunden die Module unterschiedlich verschattet wurden, sind nur die gut besonnenen Stunden von 10:00 bis 15:00 Uhr in der Grafik berücksichtigt worden.

Im Betrachtungsjahr April 2018 (Startmonat oben) bis Mai 2019 konnte keine durch die Verschmutzung verursachte relevante Veränderung festgestellt werden. Auch ist keine Korrelation zur Einstrahlung erkennbar.

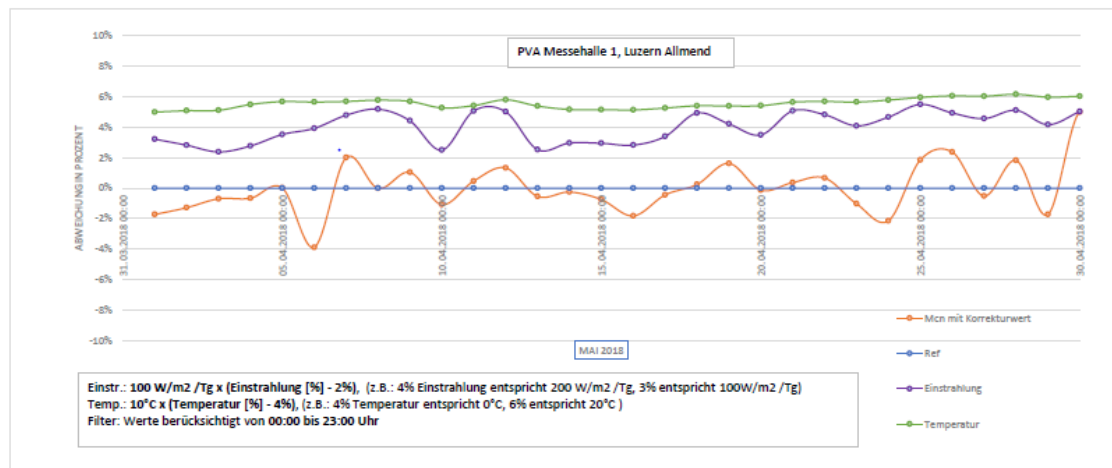
23.05.2018 11:45 Maximalwert Mcn/Ref % 1.08%  
Mittelwert Mcn/Ref % 0.00%

Im Betrachtungsjahr Mai 2018 (Startmonat oben) bis April 2019 konnte keine durch die Verschmutzung verursachte Veränderung festgestellt werden. Auch ist keine Korrelation zur Einstrahlung erkennbar.

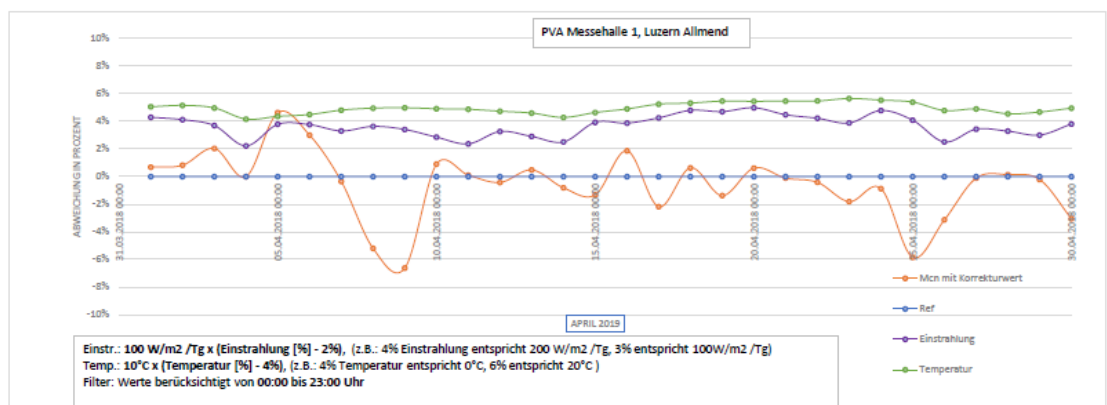
28.04.2019 13:05 Maximalwert Mcn/Ref % 6.07%  
Mittelwert Mcn/Ref % -0.60%

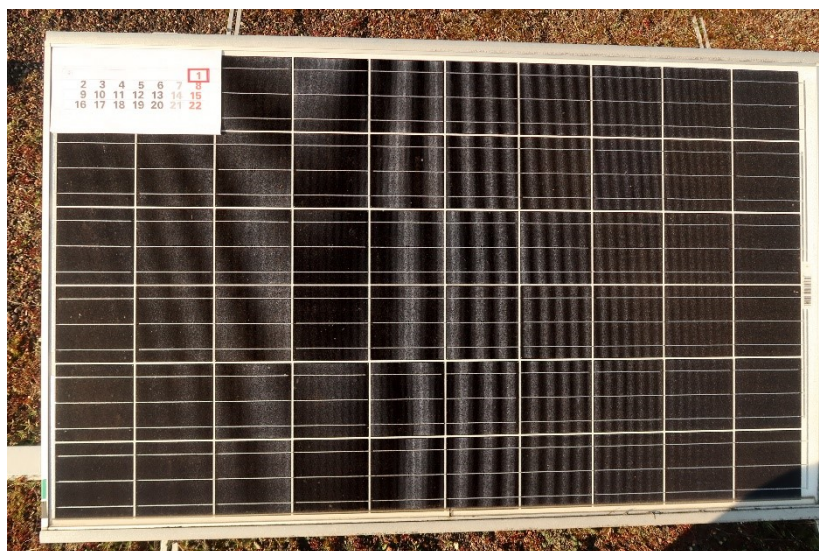
Am 21.3.2019 wurden alle Module fotografiert, um den Zustand nach ca. einem Jahr festzuhalten. Mit diesen Bildern konnte der Zustand der Klebungen der More-clean-Elementen auf allen Modulen beurteilt werden.

Auswertung der Klebungen nach einem Jahr, Länge More-clean-Element 81 cm.

| Keine Ablösung | 106 Module | 83% |
| Ablösung bis ein Zellenbreite | 2 Module | 1.3% |
| Ablösung grösser ein Zellenbreite | 1 Modul | 0.7% |
