Jahresbericht / Schlussbericht 1. Dezember 2017

Applied Research – Corrosion of Aluminium - CorAl

Aluminium-Korrosion in einem thermischen Solarkreis bestehend aus einer „Mischinstallation“: Wärmeträgerfluide und Korrosion in gemischten Solarkreisen mit Aluminiumkomponenten

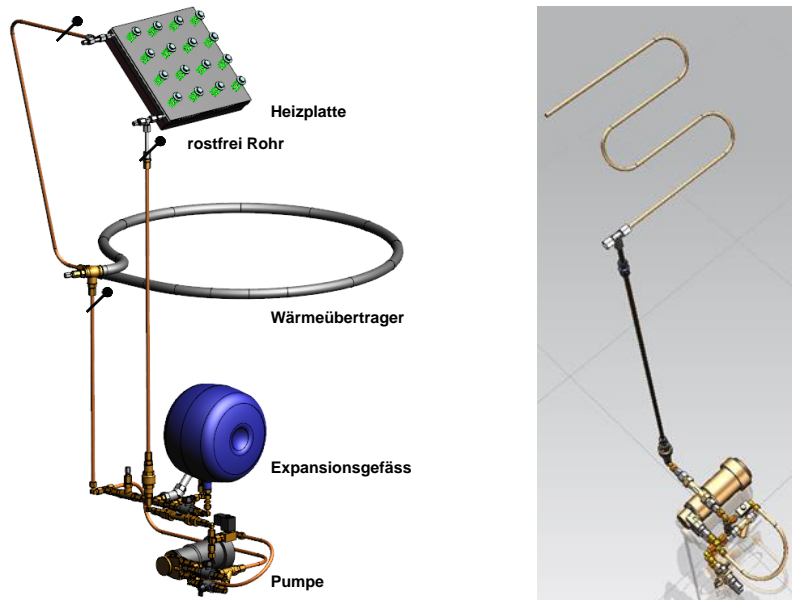
Abb. 1: Laborapparatur zu Versuchen mit Modellabsorbern aus Aluminium (links). Die Anlage ist mit Sensoren und einer Datenerfassung ausgerüstet. Der Modellabsorber ist zwischen zwei Aluminiumplatten auf der Heizplatte montiert. (rechts) Darstellung des Anschlusses der Kupfer-Rohrleitung und einem Rohr-Zwischenstück aus rostfreiem Stahl an das Aluminium-Mäander-Rohr. Die Rohranschlüsse bei Mäandereintritt und Mäanderaustritt aus rostfreiem Stahl dienen der elektrochemischen Entkopplung.

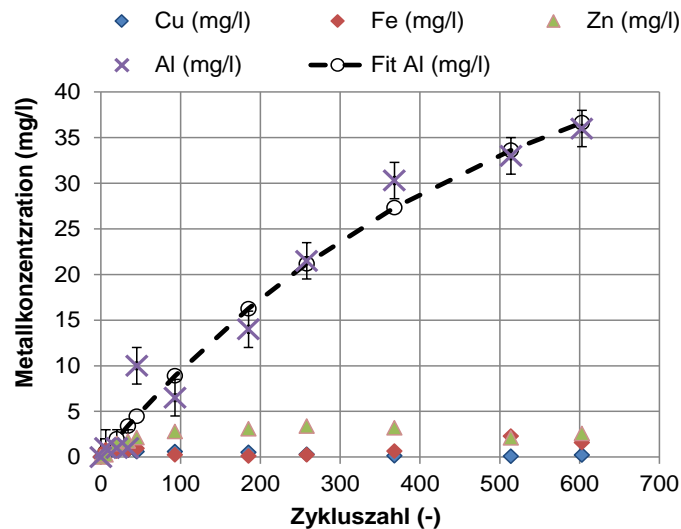
Zusätzliche Laborversuche mit einem Flachkollektor, welcher ein Absorber mit Mäanderabsorber eingebaut hatte wurden in Zusammenarbeit mit einer Firma durchgeführt. Dabei ist die Zykluslänge gegenüber den Versuchen mit den Modellabsorbern auf 45 Min erhöht worden, die Zykluszahl blieb bei 600. Abb. 6 zeigt die vom Fluidhersteller gemessene Konzentration der Metalle Kupfer, Eisen, Zink und Aluminium im Fluid in Funktion der Zykluszahl. Der Fit an die Al-Konzentration [5] ergibt eine Sättigung des Al-Gehalts im Fluid bei ca. 2400 Zyklen, worauf in den Versuchen mit den Modellabsorbern die Zykluszahl auf 2400 erhöht wurde. Dies führte bei einem einzigen Versuch nach 1200 Zyklen zu einer Leckage, wiederum an der Seite des Rohres zur Heizplatte ca. 25 cm vom Fluideintritt entfernt. Nach weiteren Tests mit nachfolgenden, metallurgischen Untersuchungen durch den Aluminiumhersteller konnte die Zykluszahl wieder auf 600 reduziert werden, weil die Korrosionsprozesse verstanden wurden. Abb. 7 zeigt weitere Messresultate aus der Fluiduntersuchung. Eine deutliche Veränderung durch Abnahme ist nur bei der Restalkalinität sichtbar. Wobei da ein Fit an die Kurve ab ca. 370 Zyklen einen konstanten Wert ergibt. Ein Zusammenhang zwischen weiterhin steigender Al-Konzentration und konstanter Restalkalinität ist nicht ersichtlich⁴. Eher würde eine weitere Abnahme der Restalkalinität erwartet, da durch die Zunahme der Al-

Abb. 6: Metallkonzentration im Fluid in Funktion der Zykluszahl. Die Konzentration von Al steigt auch bei 600 Zyklen noch an. Der Fit an die Al-Konzentrationskurve ergibt eine Sättigung bei einer Zykluszahl von 2400.

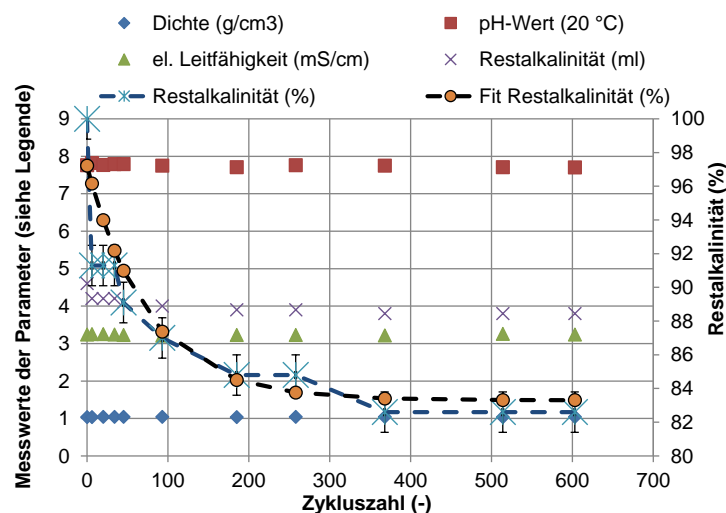
Ionen das Fluid weiter sauer werden kann. Die Dichte, die elektrische Leitfähigkeit sowie der pH-Wert des Fluides ändern sich im Bereich der 600 Zyklen nur unmerklich.

Abb. 7: Dichte, pH-Wert, elektrische Leitfähigkeit und Restalkalinität (Messung & Fit) des Fluides in Funktion der Zykluszahl (Versuch wie Abb. 6).

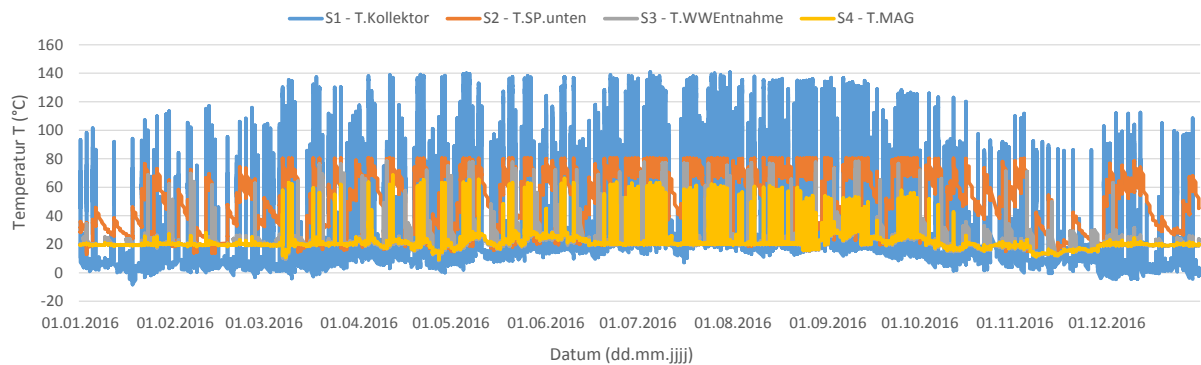
Abb. 14: Temperaturverlauf im Jahr 2016 der Fühler S1-T.Kollektor (Austritt), S2-T.SP.unten (Warmwasserspeicher unten), S3-T.WWEntnahme (Austritt Warmwasserspeicher) und S4-T.MAG (Eintritt Membranausgleichsgefäß). Stagnation (Anzahl 95) tritt bei S1-T.Kollektor *hoch* und gleichzeitig S4-T.MAG *hoch* auf. Im Juli und August treten Stagnationen gehäuft auf.

unten), S3-T.WWEntnahme (Austritt Warmwasserspeicher) und S4-T.MAG (Eintritt Membranausgleichsgefäß) aufgetragen. Mit T_{stag} im Bereich von 140 °C am Kollektorausritt (S1-T.Kollektor) ist diese allerdings rund 60 °C tiefer im Vergleich zum Mittelwert von 200 °C bei 20 beim SPF getesteten Kollektoren [2].

Die Anzahl Stagnationen beträgt 95 und wird bei S1-T.Kollektor *hoch* und gleichzeitig S4-T.MAG *hoch* registriert. Im Juli und August treten Stagnationen gehäuft auf. In Abb. 15 ist der Temperaturverlauf für den 4. Juli 2016 separat dargestellt und da geht die Anlage um 14:10 Uhr in den Stagnationszustand. Tabelle 1 gibt eine Zusammenfassung über die Jahre zur Stagnationszeit und Anzahl. Dabei fällt 2017 auf, dass die Anlage erheblich weniger Zeit in Stagnation war obwohl 78 an der Zahl nicht wenige erfolgten. Kommt hinzu, dass die maximale Temperatur T_{stag} nur noch bei rund 120 °C liegt. Diese tiefere Stagnationstemperatur hat folgende zwei Gründe: 1. die eingesetzte Glykol-Wasser-Mischung hat bei Normaldruck einen Siedepunkt⁵ von 103 °C und 2. durch die Entnahme der Fluidproben sank der Druck⁶ auf das Fluid kontinuierlich ab.

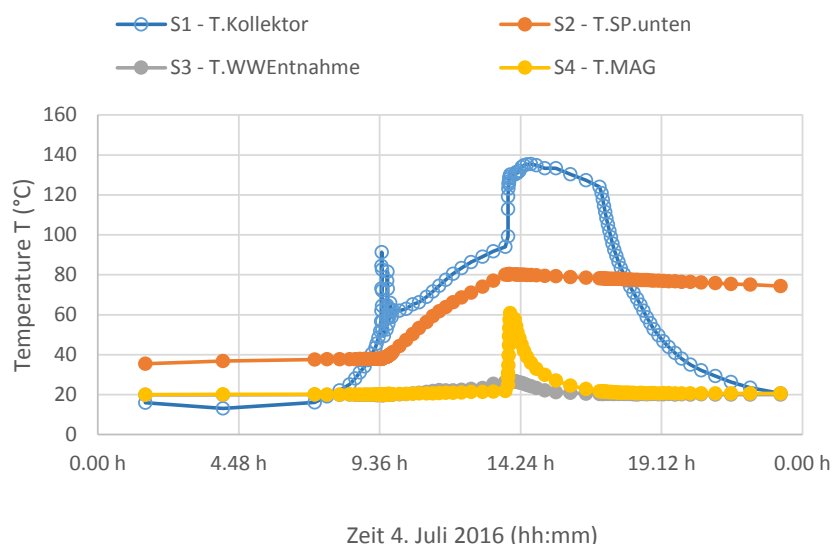
Abb. 15: Temperaturverlauf am 4. Juli (Montag) im Jahr 2016 der Fühler S1-T.Kollektor (Austritt), S2-T.SP.unten (Warmwasserspeicher unten), S3-T.WWEntnahme (Austritt Warmwasserspeicher) und S4-T.MAG (Eintritt Membranausgleichsgefäß). Die Anlage geht um 14:10 Uhr in Stagnation.
