Ingénieurs civils spécialisés en construction routière

Suivi nettoyage phono-absorbants Résultats campagne 2022

Service des ponts et chaussées, Canton de Fribourg
Sur mandat de l'Office fédéral de l'environnement (OFEV)
A6623
26.05.2023

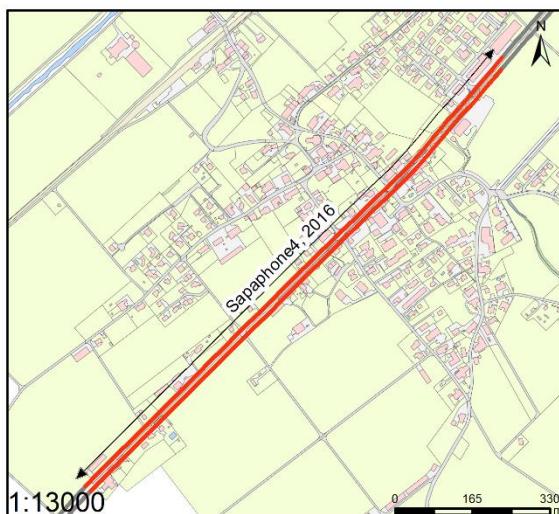
Belmont-Broye, Traversée de Dompierre, Sapaphone4 (2016),

Le tronçon de Dompierre fait l'objet d'un nettoyage sur toute leur longueur, depuis la mise en place de la procédure de nettoyage par le SPC-FR en 2017, soit une année après sa mise en service.

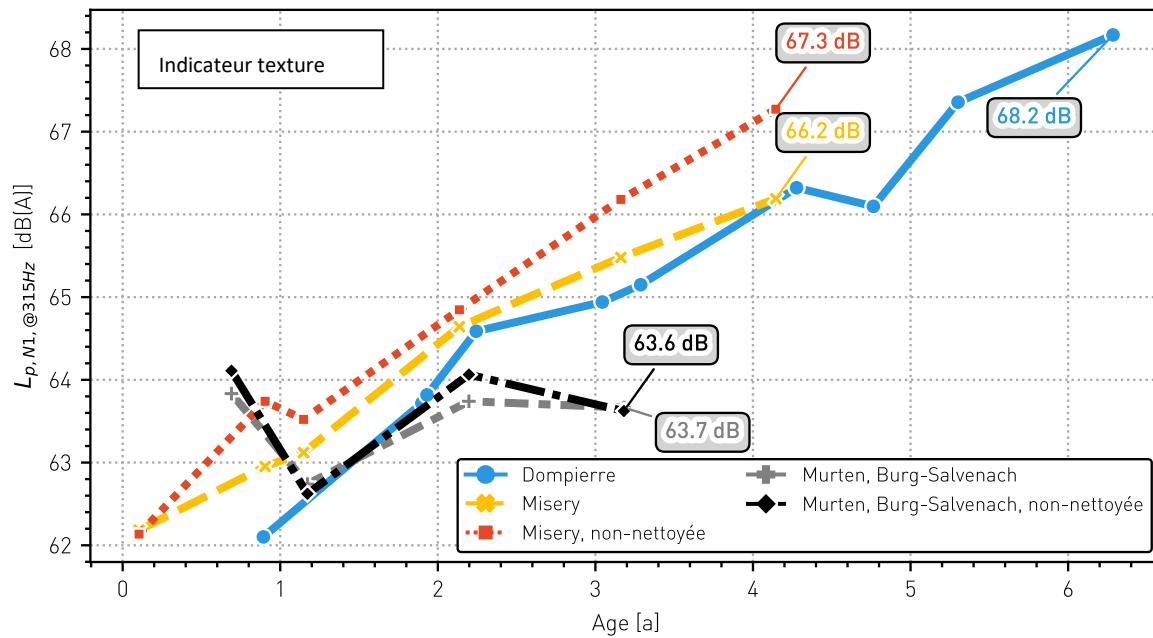
Figure 7 : Evolution des valeurs CPX des basses fréquences (315 Hz) des tronçons de l'étude. Les basses fréquences du spectre CPX (véhicules légers) sont sensibles aux changements de texture, c'est pourquoi cette fréquence peut être utilisée comme fréquence indicatrice des changements de texture.

La Figure 7 décrit l'évolution des valeurs CPX des basses fréquences (315 Hz) des tronçons de l'étude. Il est remarquable de constater à quel point la qualité acoustique se dégrade de manière très linéaire par rapport à l'âge de la chaussée.

Sur les deux tronçons de test de **Misery** et **Salvenach (Murten)** les valeurs CPX des basses fréquences (315 Hz) ont évolué de manière similaire depuis les mesures initiales en valeur absolue. Comme les valeurs CPX pour 315 Hz sont légèrement plus basses sur les sections de référence que sur les sections non-nettoyées, on peut constater que la texture de la surface de la chaussée n'a pas été détériorée par le nettoyage.

On constate par ailleurs que le revêtement le plus ancien (Dompierre) présente également les valeurs les plus élevées.

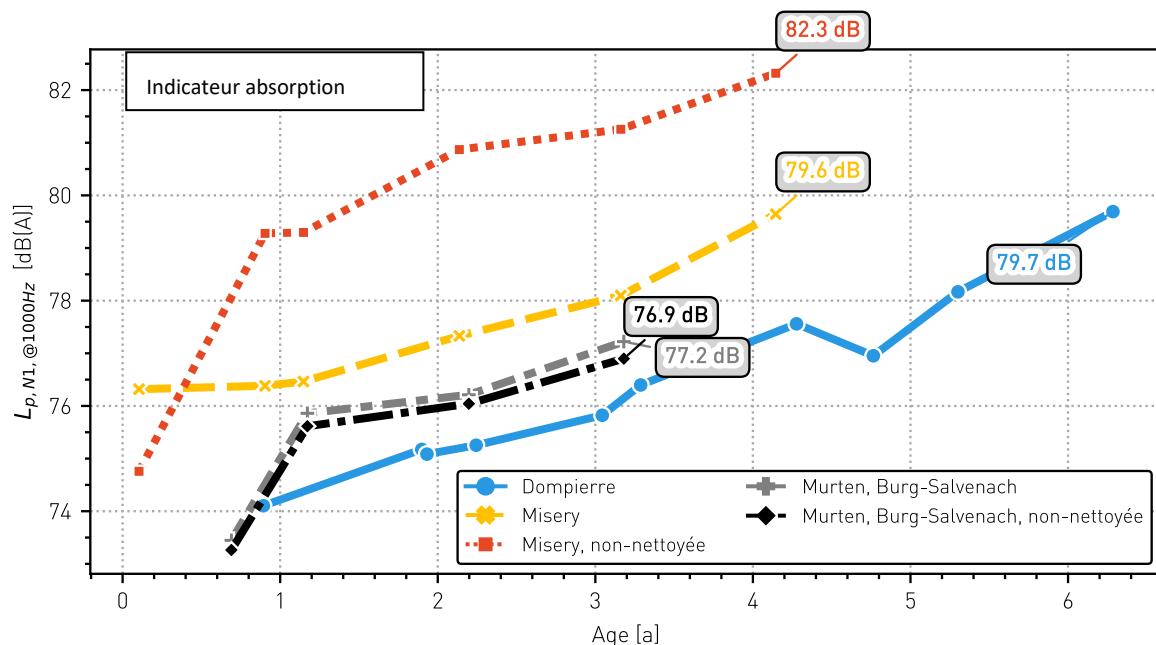
Figure 8 : Evolution des valeurs CPX des moyennes fréquences (1000 Hz) des tronçons de l'étude. Les moyennes fréquences du spectre CPX (véhicules légers) sont sensibles aux changements de l'absorption, et donc, les pores qui sont accessibles.

Les fréquences moyennes du spectre CPX représentent les propriétés d'absorption du revêtement. Cela signifie qu'un revêtement très performant présente une absorption accrue dans les fréquences moyennes. La Figure 8 montre qu'une augmentation de la bande de fréquence s'est produite sur tous les revêtements examinés. Cette valeur semble tendre vers une valeur « maximale » sous la forme d'une courbe exponentielle.

Il existe de grandes différences entre les tronçons étudiés. Alors que Misery (section non-nettoyée) se rapproche très rapidement de cette valeur, il existe des revêtements dont la progression est plutôt plus lente. Par conséquent, les propriétés d'absorption semblent avoir été davantage préservées sur ces revêtements.

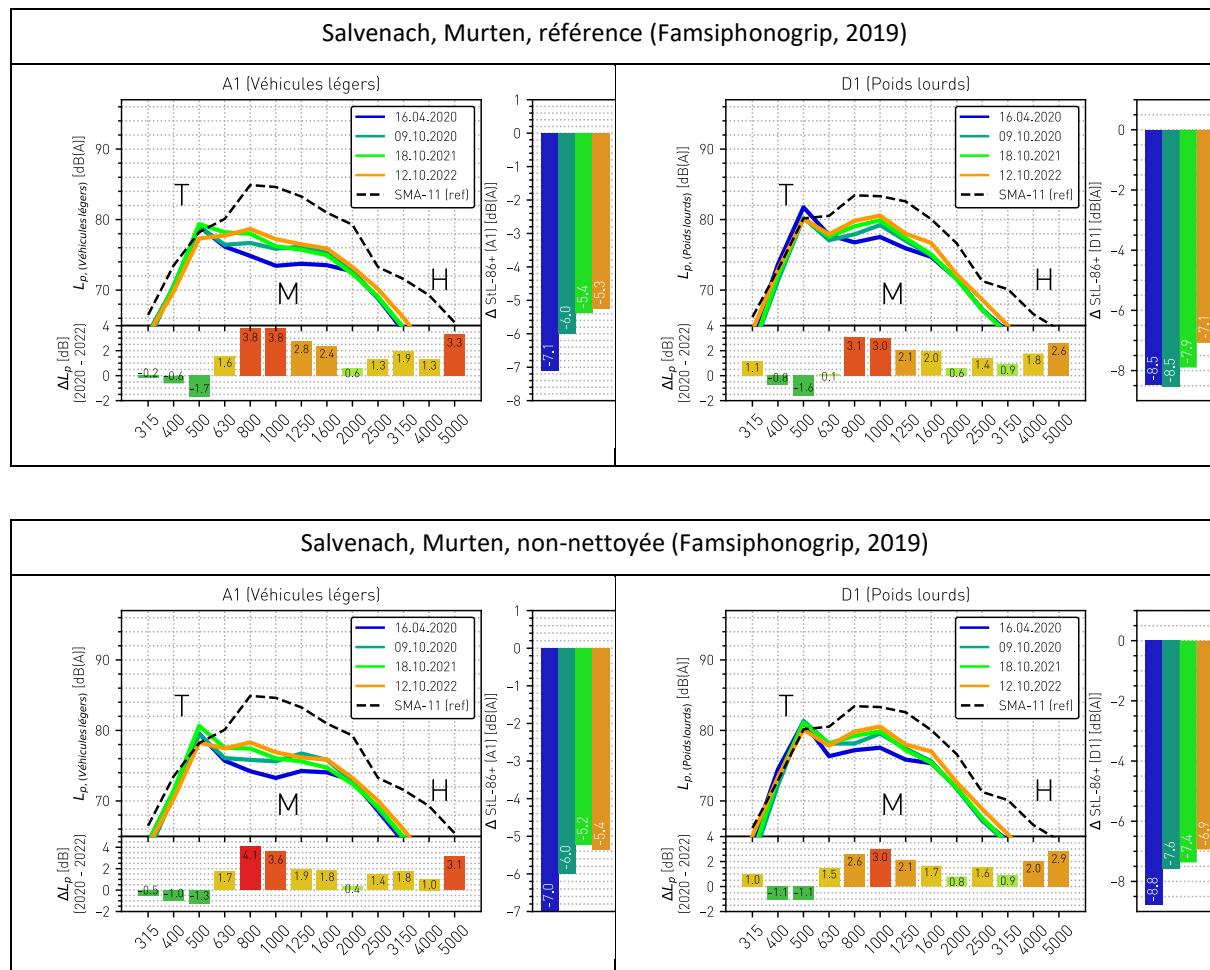
Figure 9 : Analyse de fréquence des mesures CPX pour des pneumatiques de véhicules légers et lourds en dB(A) (valeur moyenne par type de revêtement) du tronçon test de Salvenach (Murten).

- Le revêtement de type Famsiphonogrip posé en 2019 à Salvenach, présente des émissions sonores très similaires à l'état initial sur la section de référence et la section non-nettoyée.
- Les émissions sonores dues aux pneumatiques des véhicules légers sont plus basses en comparaison avec la situation de référence (revêtement SMA 11), en particulier pour les moyennes (M) et hautes (H) fréquences. Cette réduction des émissions est moins prononcée pour les poids lourds.
- Par rapport à la mesure initiale, le revêtement a perdu environ 0.5 dB(A) d'efficacité acoustique sur les deux sections.

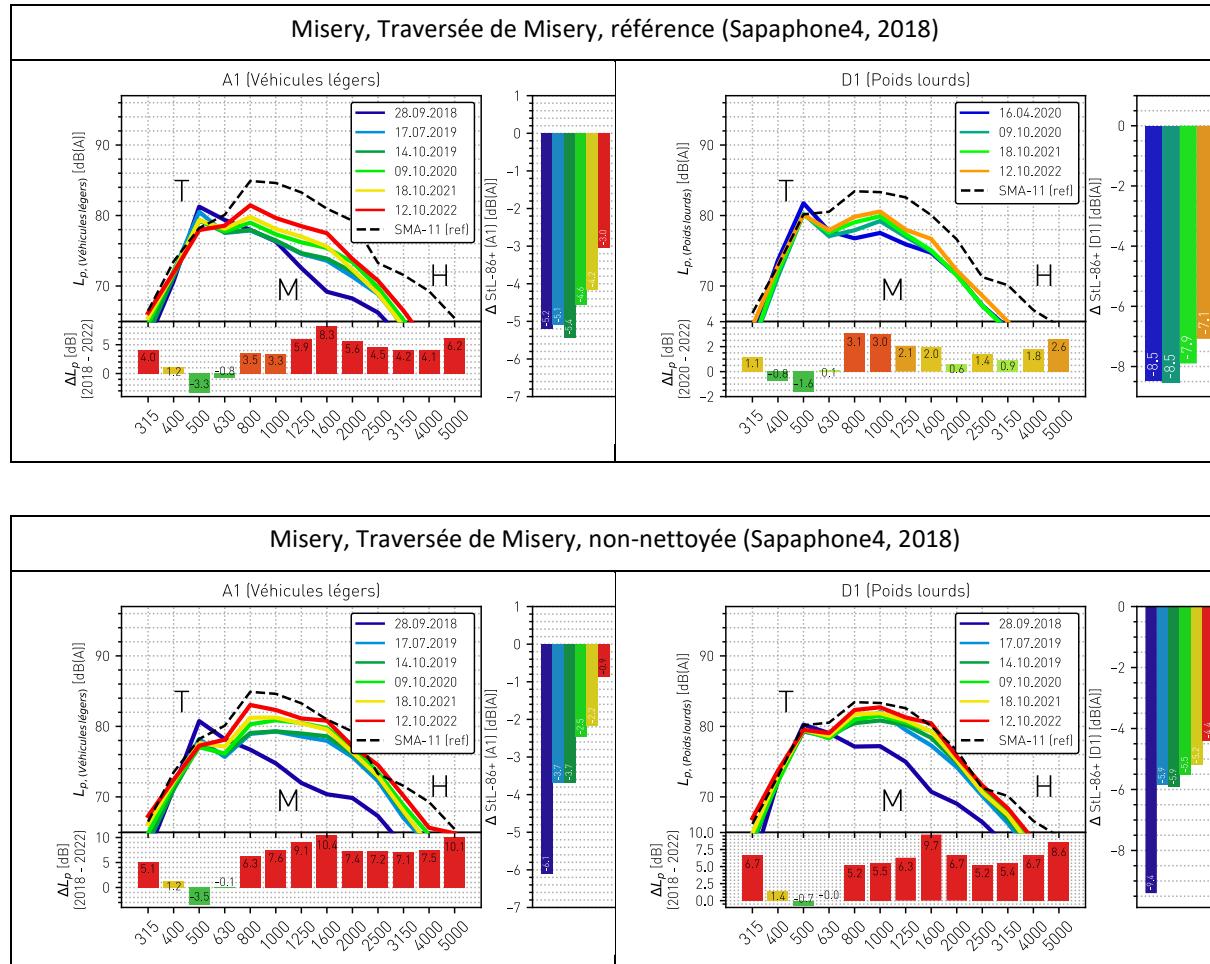
Figure 10 : Analyse de fréquence des mesures CPX pour des pneumatiques de véhicules légers et lourds en dB(A) (valeur moyenne par type de revêtement) du tronçon test de Misery.

- En observant les spectres de la section non-nettoyée, on constate que la plus grande détérioration de la qualité acoustique s'est produite au cours de la première année après la pose. On constate cependant, même les années suivantes, un vieillissement légèrement meilleur sur la section de référence que sur la section non-nettoyée.

- Comparées aux mesures initiales, les émissions sonores dues aux pneumatiques des véhicules légers et lourds sont plus hautes pour les moyennes (M) et hautes (H) fréquences. Cette augmentation et moins prononcée sur la section nettoyée.

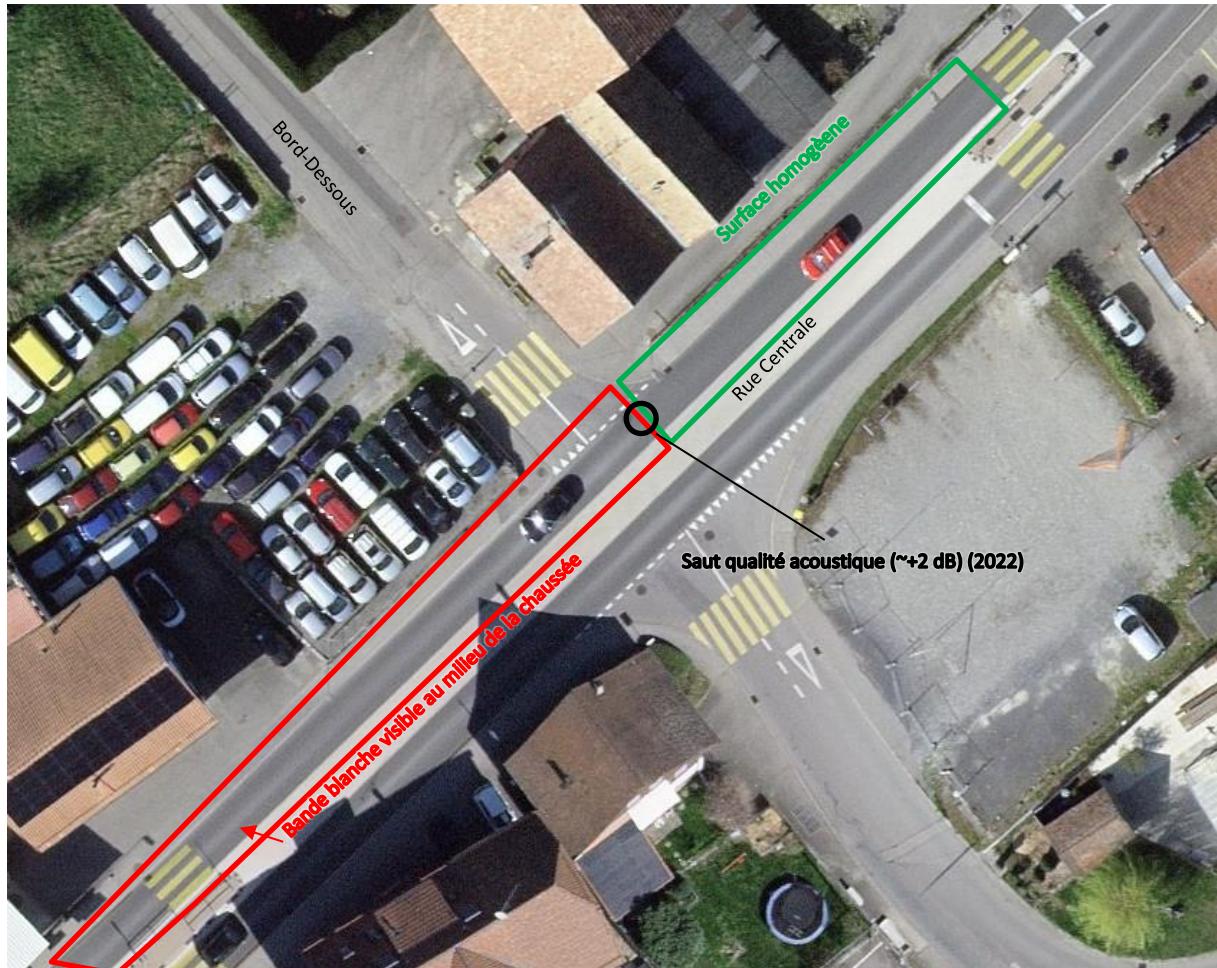
Figure 16 : Vue aérienne de Dompierre, FR (Situation route Bord Dessous) (Link). Source de l'image : www.map.geo.admin.ch

Un profil similaire est également observé sur le tronçon en direction du sud. Dans ce cas, le saut vers des qualités de revêtement nettement moins bonnes se situe à la hauteur du segment 32, au croisement avec la route Bord-Dessous. La qualité acoustique du revêtement reste ensuite nettement réduite, mais augmente à nouveau vers la fin du parcours, vers le segment numéro 65.

Lors de l'analyse du saut de la qualité acoustique du revêtement, la photo aérienne de swisstopo a fourni une indication intéressante : une bande blanche est visible au milieu de la chaussée sur la photo aérienne (cf. Figure 16). Dès que cette bande est visible, la qualité acoustique du revêtement est nettement diminuée (Figure 14). Ceci est visible aussi bien dans le sens sud (bifurcation route Bord-Dessous) que dans le sens nord (bifurcation Route de Russy).

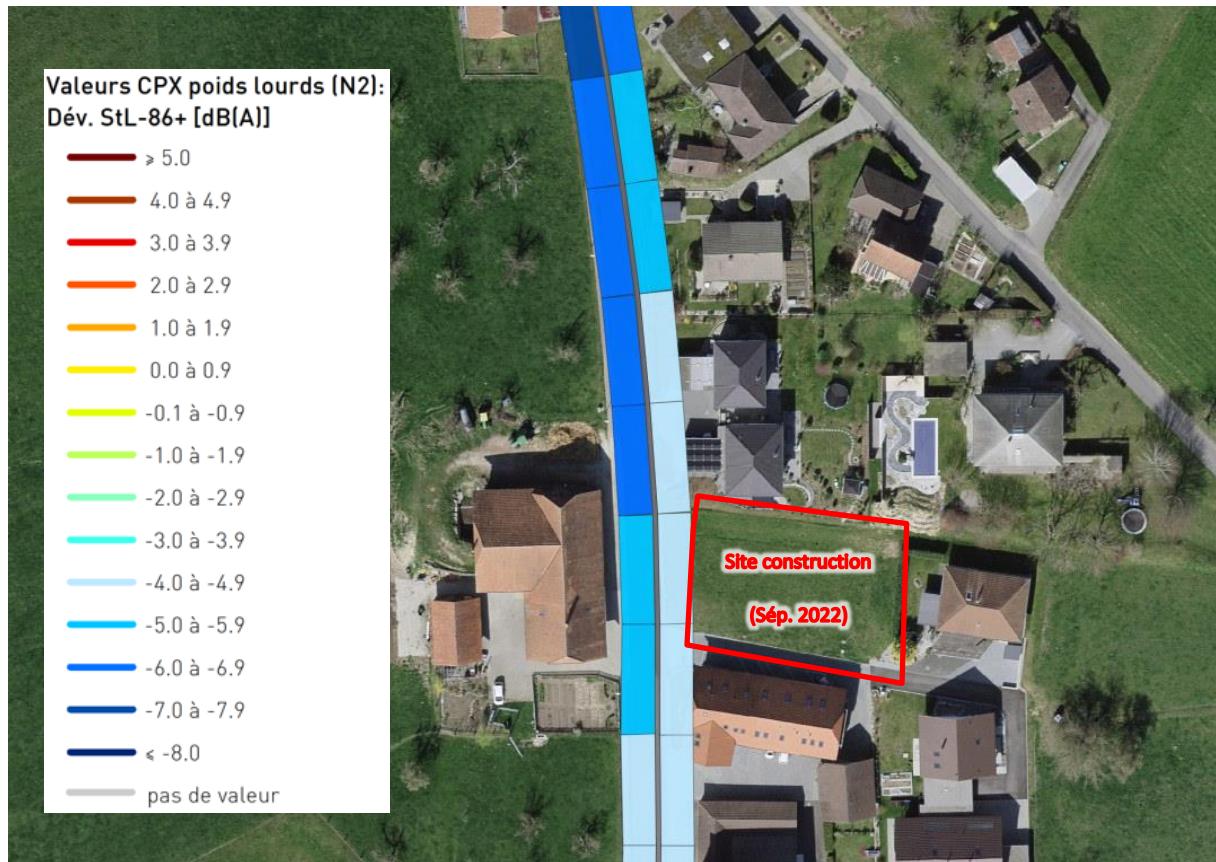
Figure 19 : Vue aérienne de Salvenach, FR (Situation début revêtement) (Link). Source : www.map.geo.admin.ch

L'évolution de la qualité acoustique du revêtement à Salvenach est présentée dans la Figure 18 ci-dessous. Il s'avère, du moins dans le sens de la circulation vers le nord, que le début du revêtement présente des niveaux de vieillissement proportionnellement plus mauvais que le reste du revêtement. De plus, lors de la visite *in situ*, on a remarqué un chantier qui effectuait des travaux de terrassement juste au début du revêtement de la direction sud (Figure 19). En conséquence, il y avait aussi une augmentation de la saleté sur le revêtement à cet endroit (marquée en rouge dans la Figure 18).

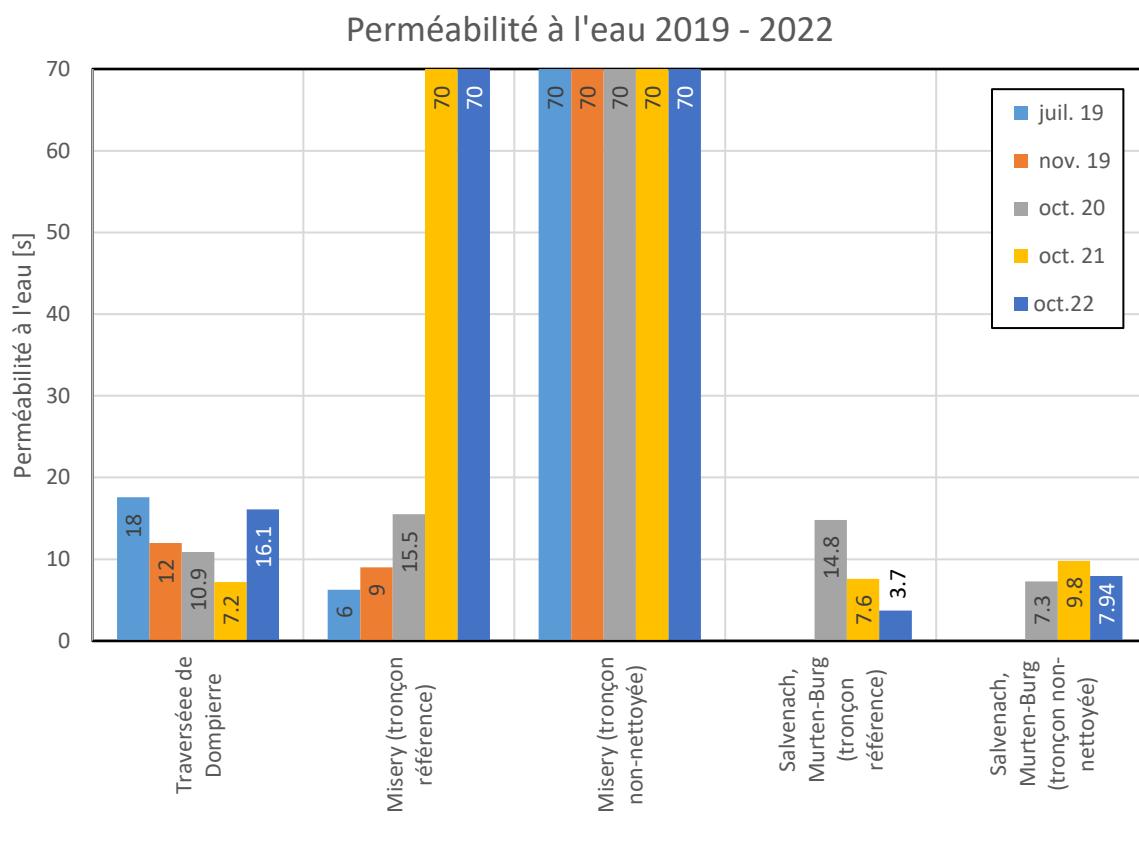
Figure 20 : Perméabilité à l'eau sur les sites.

Les mesures montrent généralement les tendances qui s'étaient déjà dessinées l'année dernière : De nombreux revêtements présentent une faible perméabilité à l'eau.

A **Misery** une grande résistance a été mesurée pour la deuxième fois sur la section de référence. Cela concorde avec les observations faites lors des mesures CPX, car la qualité acoustique du revêtement a tendance à être légèrement moins bonne sur cette partie du tronçon de référence que sur le reste du tronçon de référence. (Cf. chapitre 3.2.4 et Figure 12).

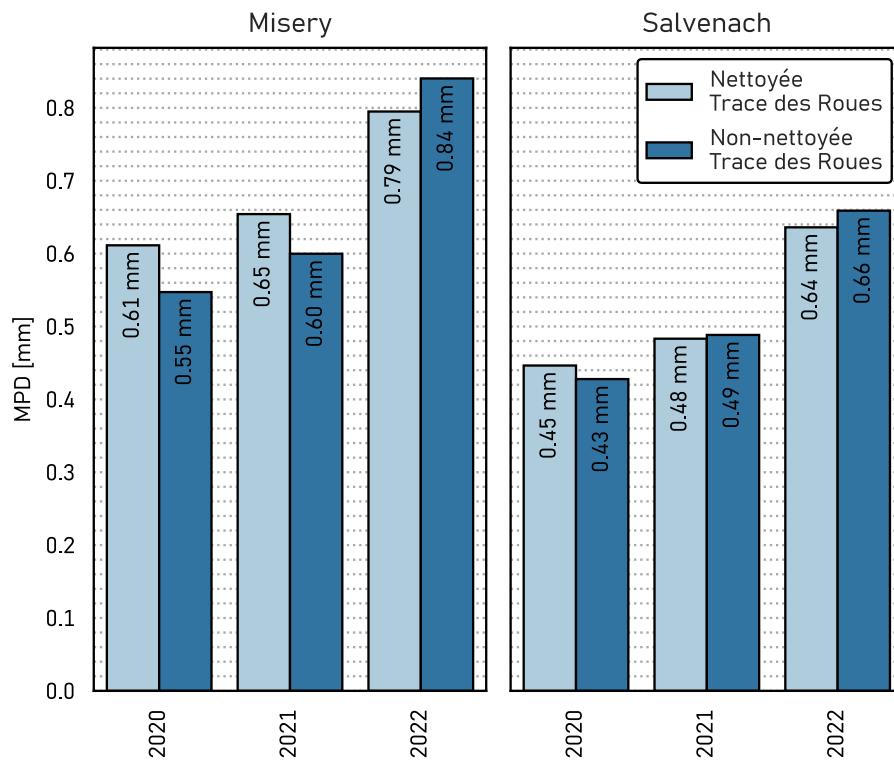
Figure 25 : Comparaison des profondeurs moyennes du profil pour Misery et Salvenach, respectivement pour la section nettoyée et la section non-nettoyée, trace de roue.

Dans les deux localités (Salvenach et Misery), on constate que la profondeur moyenne des sculptures a augmentée au fil des ans. Cela se manifeste aussi bien dans le centre de chaussée que dans la partie entre les roues (Figure 26).

On constate en outre que la section nettoyée se comporte plutôt mieux que la section non nettoyée pour ce paramètre. Pour le tronçon test de Misery en particulier, la MPD mesurée en 2022 sur le tronçon non nettoyé sera pour la première fois légèrement supérieure à celle mesurée sur le tronçon nettoyé. Des résultats comparables ont également été obtenus à Salvenach (MPD plus élevé sur le tronçon non nettoyé). Cependant, les différences entre les sections nettoyées et non nettoyées sont encore relativement faibles et ne peuvent donc pas être considérées comme significatives.

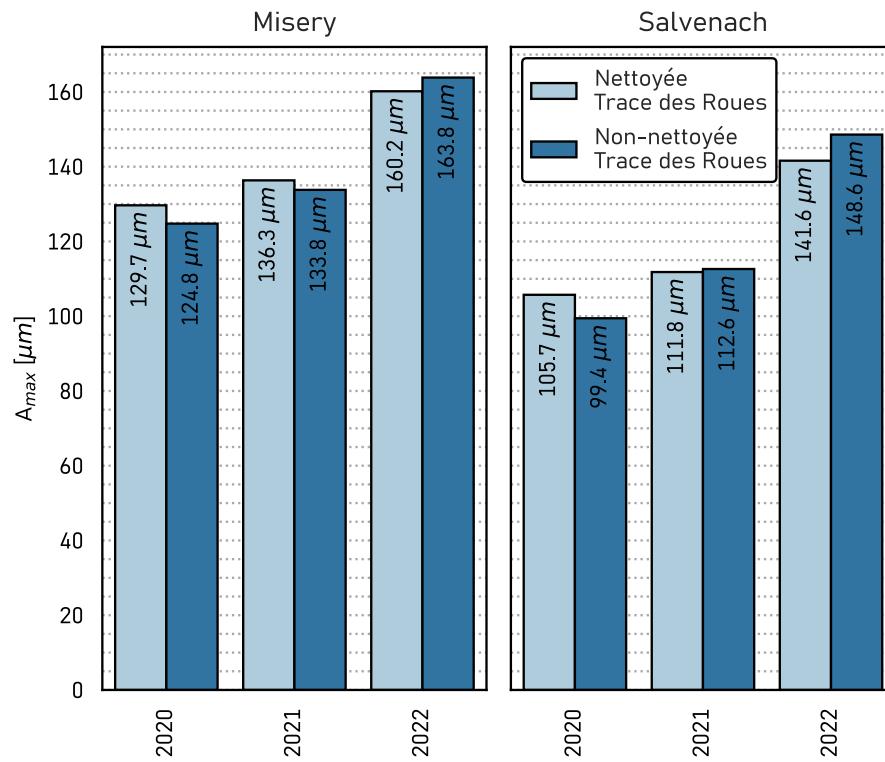
Figure 27 : Comparaison des profondeurs de rugosité effective (A_{max}) pour Misery et Salvenach, respectivement pour la section nettoyée et la section non-nettoyée, trace de roue

A Salvenach, comme à Misery, la tendance à l'augmentation de la rugosité s'est poursuivie. Cela coïncide avec les conclusions du chapitre précédent avec les mesures MPD. En outre, il apparaît, tant à Salvenach qu'à Misery, que les deux sections (nettoyées vs. non nettoyées) ne se distinguent pas très distinctement.

Il est toutefois frappant de constater que les rugosités les plus élevées se trouvent sur le tronçon non nettoyé, aussi bien à Salvenach qu'à Misery. Ceci est intéressant, car si le nettoyage détruisait le revêtement, cela se traduirait par une rugosité accrue sur la section nettoyée. De même, on peut s'attendre à une rugosité plus importante sur la section non nettoyée en raison d'un salissement excessif (remplissage des pores). Or, ni l'un ni l'autre n'ont été observés. On peut donc supposer qu'il s'agit plutôt d'un phénomène local.

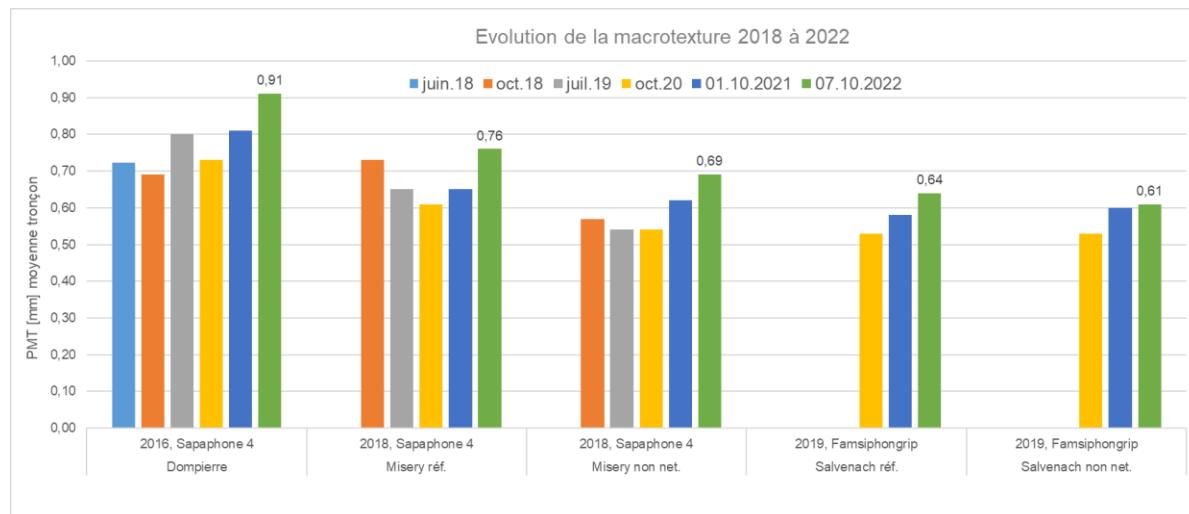
Figure 28 : Synthèse des mesures de texture à la tâche de sable - valeur de PMT moyenne de chaque tronçon, en distinguant à Misery et Salvenach les tronçons nettoyés (réf.) et non-nettoyés

La comparaison des valeurs de PMT moyenne de chaque tronçon selon chaque campagne (Figure 28) démontre une très grande stabilité des résultats de PMT dont les variations sont inférieures aux seuils de répétabilité de l'essai à la tâche de sable. De même, les différences entre les sections nettoyées et non-nettoyées d'un même secteur sont relativement faibles. Sur la base de ces résultats, on constate que les nettoyages ne provoquent pas un endommagement de la texture qui pourrait nuire aux performances phoniques.

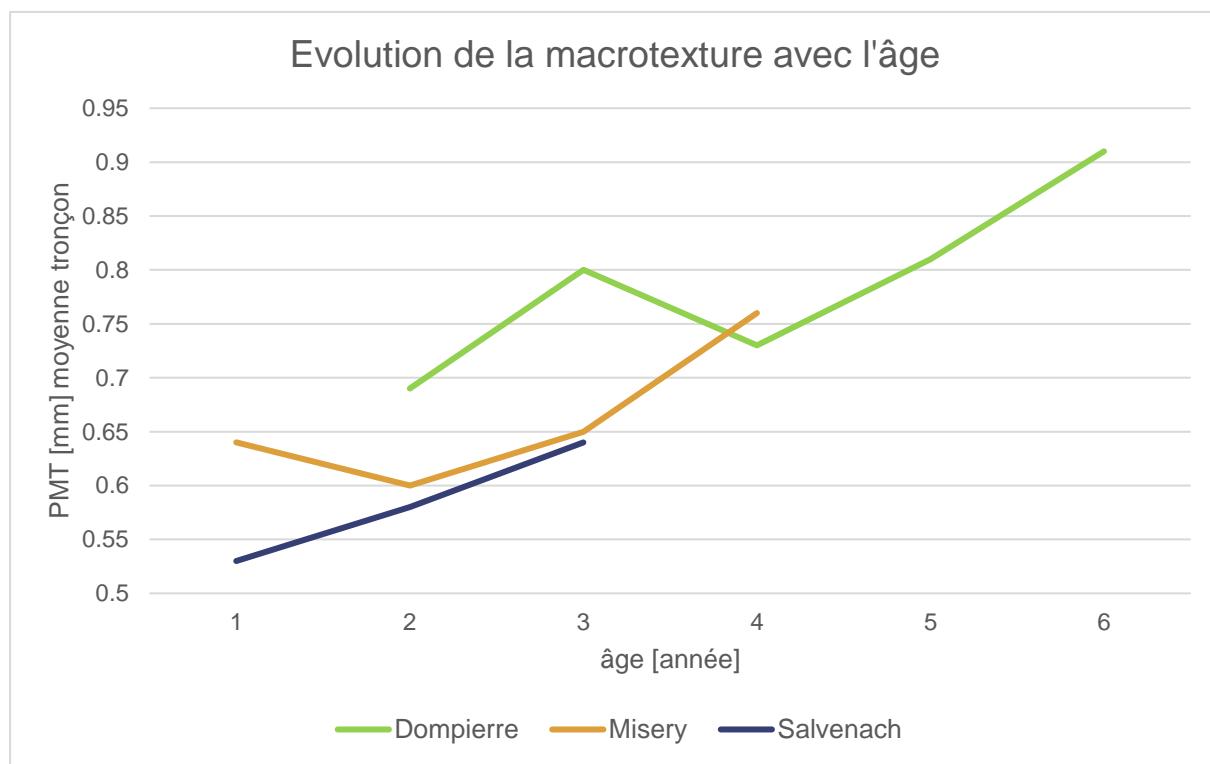
Figure 29 : Evolution de la valeur moyenne de PMT de chaque tronçon en fonction de l'âge du revêtement

À la Figure 29, les données de 2022 montrent une augmentation légère des valeurs de PMT, lorsque le revêtement vieillit. Il semble qu'il y ait une légère accélération de l'augmentation de la valeur de PMT cette année (Misery, Salvenach) par rapport aux variations des années précédentes, la texture des revêtements s'est ouverte un peu plus rapidement sur ces tronçons.

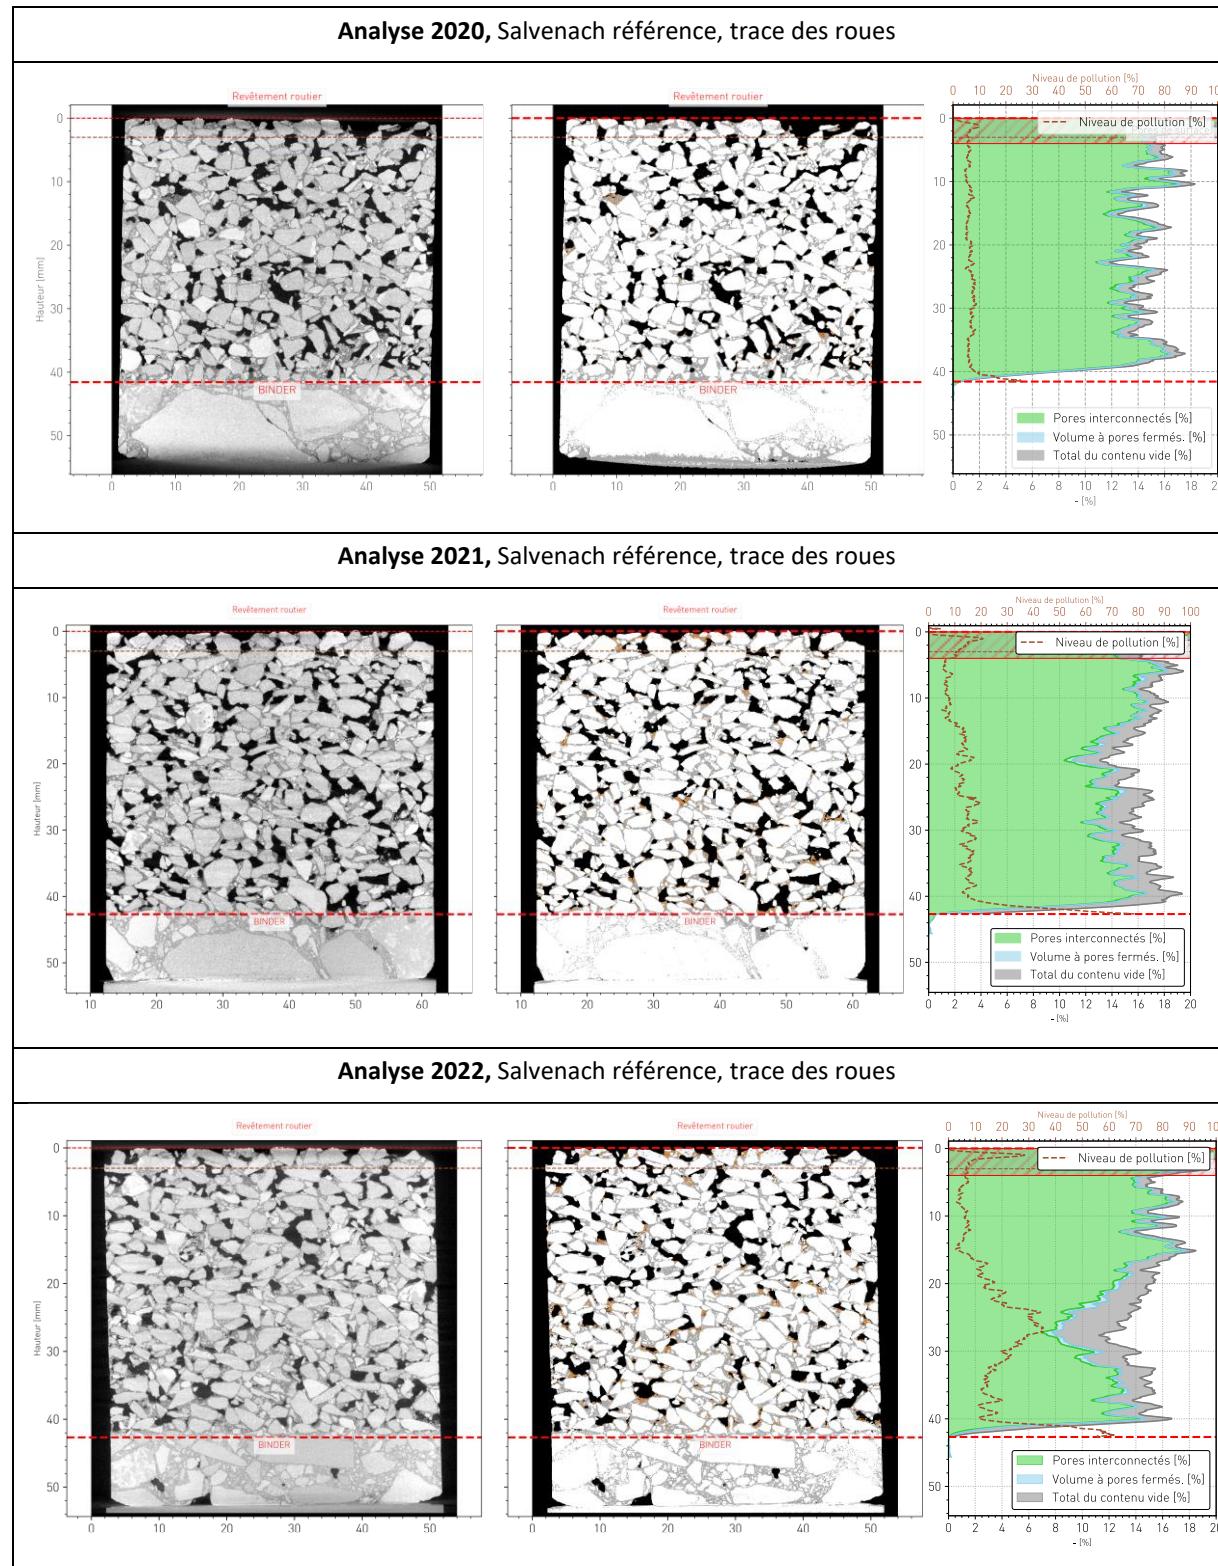
Tableau 8 : Analyse AVCA de la carotte Id 2127 (Analyse 2022), Id 1736-1 (Analyse 2021) et la carotte BK 1 (Analyse 2020), Salvenach nettoyée (référence, trace des roues)

Ces observations se reflètent dans les mesures CPX actuelles. Pour trafic mixte avec 10% de Nt₂ on ne voit pas de différence d'un point de vue acoustique entre les deux sections (Voir chapitre 3).

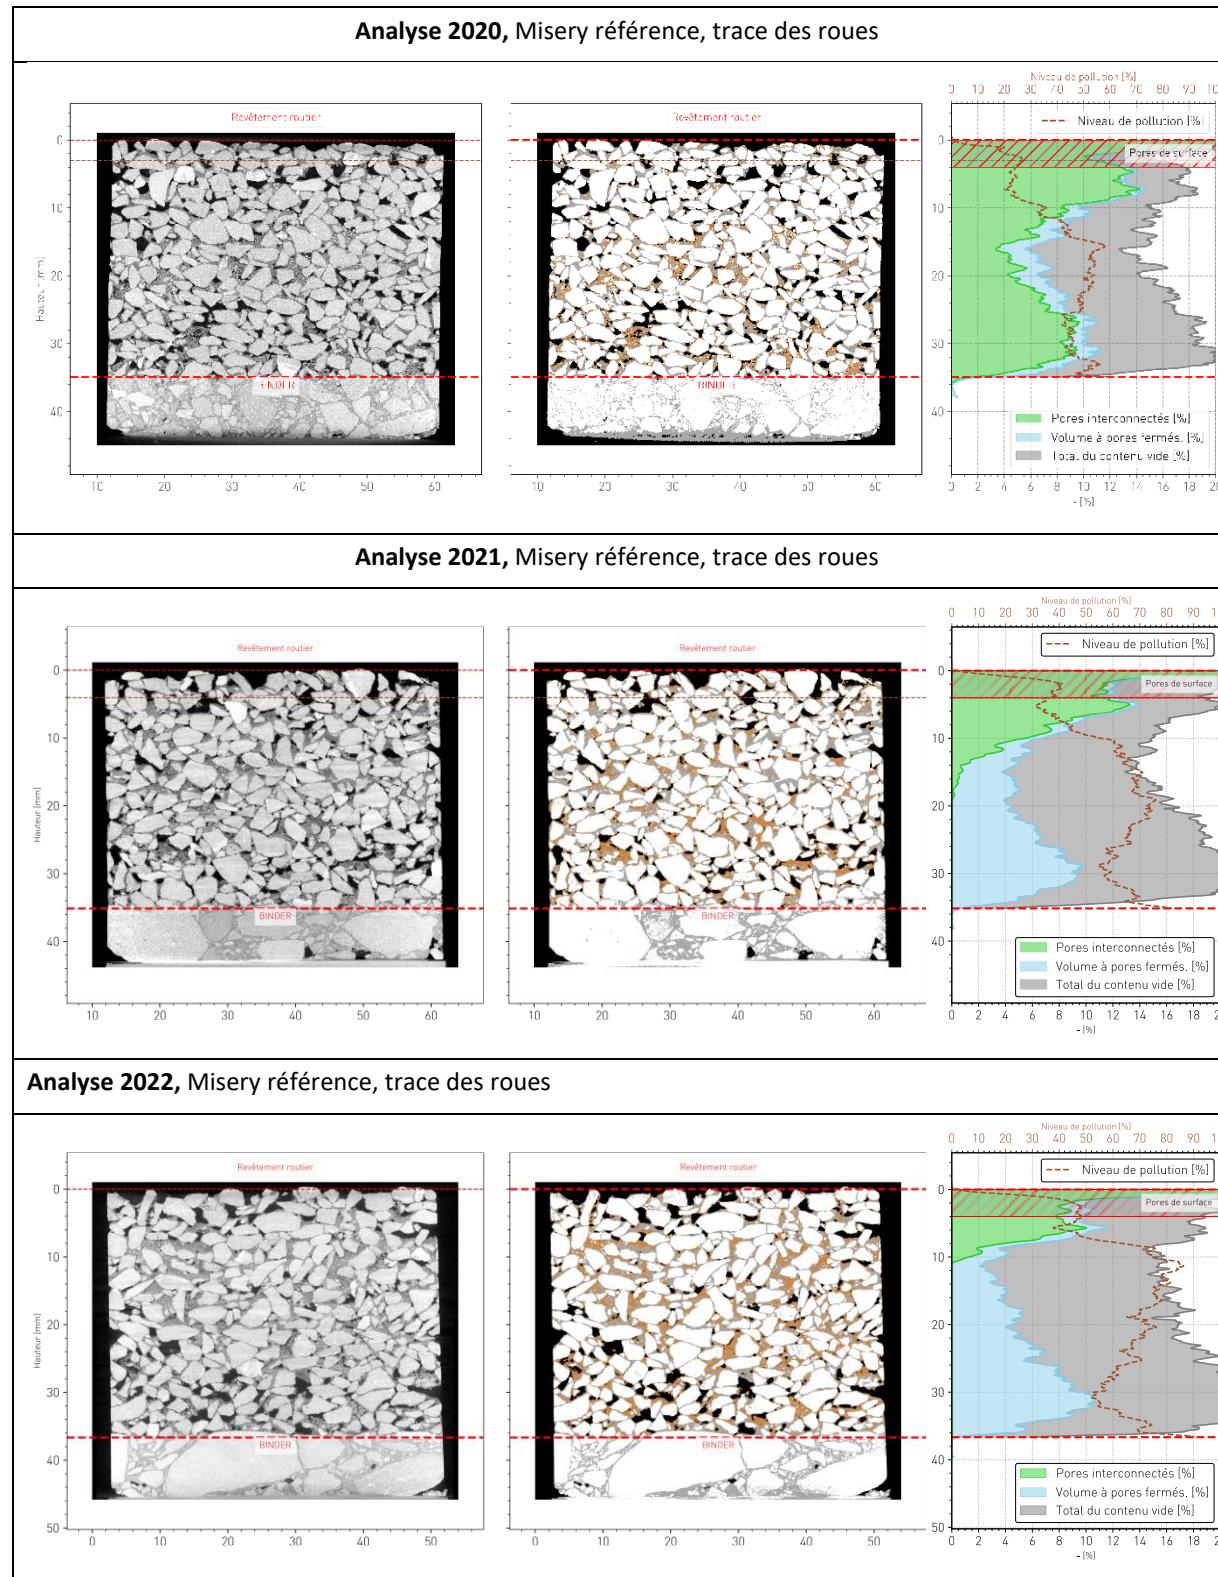
Tableau 10 : Analyse AVCA de la carotte Id 2134 (2022), Id 1737-2 (Analyse 2021) et la carotte BK 9 (Analyse 2020), Misery nettoyée (référence, trace des roues)

A Misery, les carottes ont été prélevées en direction du sud. Ce sens de circulation présente, comme on a déjà montré, des qualités acoustiques légèrement moins bonnes que le sens de circulation nord (Chapitre 3.2.4). De même, la carotte de la section de référence de Misery se trouve dans une zone où la perte de qualité acoustique du revêtement augmente relativement fortement. En conséquence, on a déjà constaté en 2021 que la cohésion des pores avait diminué. Comme on pouvait s'y attendre, cette tendance s'est poursuivie en 2022 (Tableau 10). Il s'est révélé que la partie supérieure du revêtement s'obstruait aussi de plus en plus. Il en résulte que le revêtement ne présente plus les mêmes propriétés d'aération et que, par conséquent, la qualité acoustique du revêtement diminue. Le nettoyage sur ce tronçon n'a permis de contrer ce phénomène que de manière limitée en 2022.

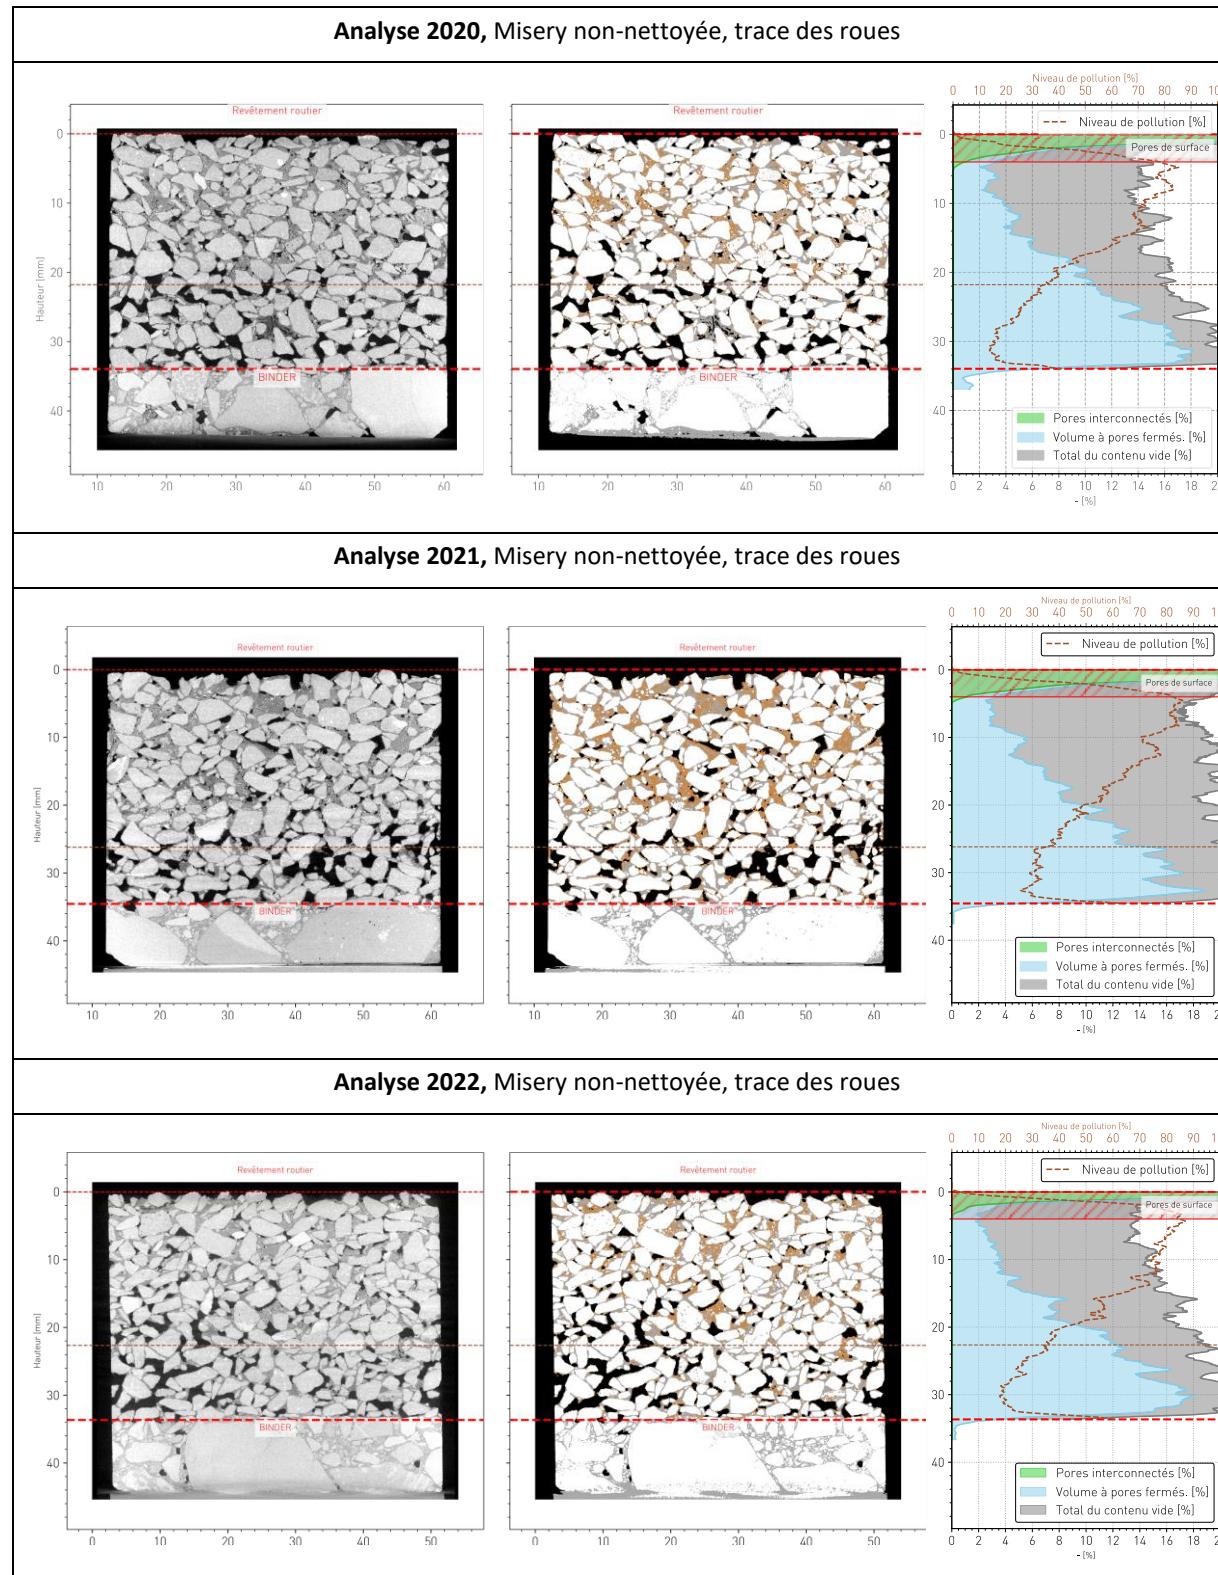
Tableau 11 : Analyse AVCA de la carotte Id 2129 (2022), Id 1737-1 (Analyse 2021) et la carotte BK 7 (Analyse 2020), Misery non-nettoyée (trace des roues)

En ce qui concerne le tronçon non-nettoyé (Tableau 11), on constate à nouveau qu'il n'y a pas eu de modification de l'accessibilité des pores.
