## Schlussbericht

# ALPINE

## Untersuchung zum Alterungsverhalten von PV-Modulen einer hochalpinen PV-Anlage

**Datum:** 7.1.2024

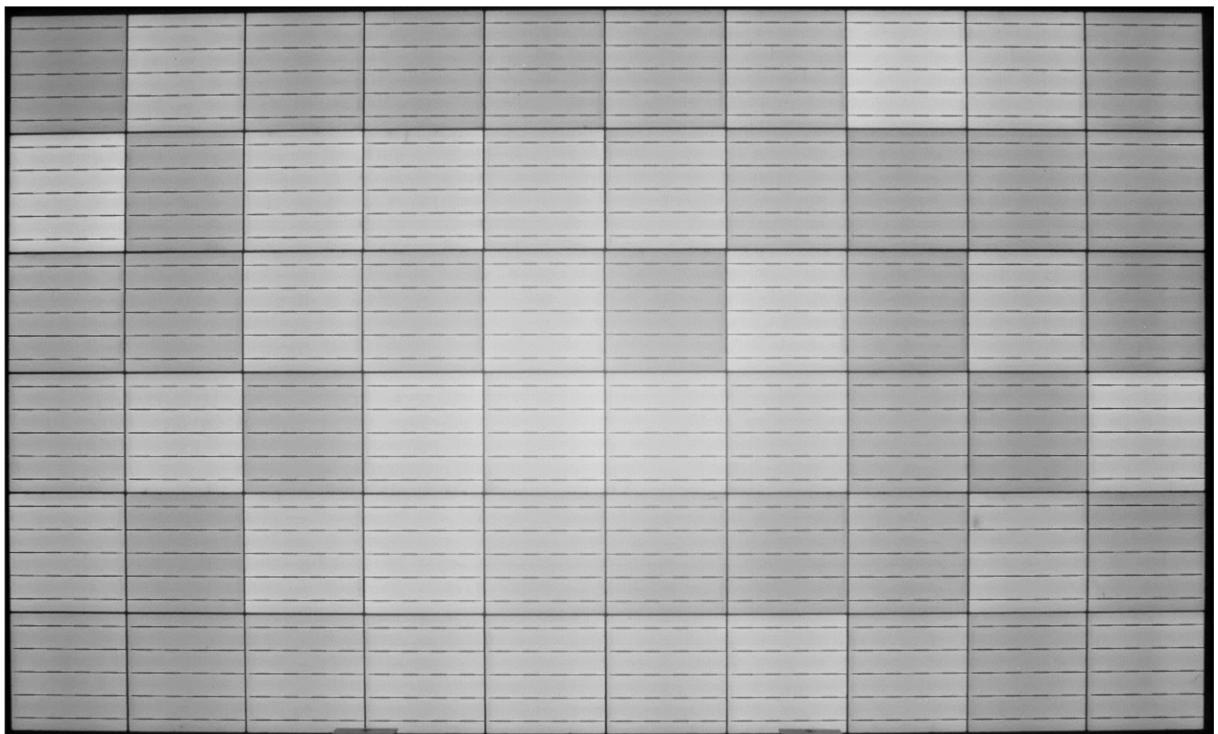
Abbildung 7: EL-Bild Modul 3835167 am 5.11.2020 (Anschlussdose ist links)

Die Module zeigen eine leichte (Anfangs)degradation im Vergleich zum Referenzmodul, welches im Dunkeln bei Raumtemperatur aufbewahrt wurde. Optisch und im EL-Bild sind die bewitterten Module unauffällig. Allenfalls eine Stelle in Modul 3835167 ist bei einem Zellverbinder leicht auffällig (Abbildung 8). Sie hat sich jedoch im Verhältnis zu 2021/2022 nicht verändert. Generell ist im EL-Bild keine Tendenz zu Degradation erkennbar (Abbildung 7 bis Abbildung 10). Die Nassisolationswiderstands-werte sind für die Module aus dem Feld höher als im Neuzustand.
