# Asphaltbeläge auf Holzbrücken

Untersuchung bituminöser Fahrbahnbeläge auf Strassenbrücken mit Holztragwerk

Forschungsbericht

Berner Fachhochschule  
Architektur, Holz und Bau

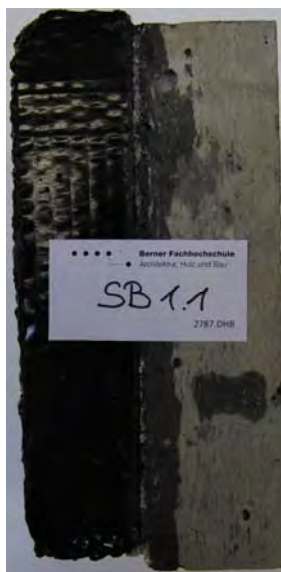
Systemaufbauten mit Polymerbitumendichtungsbahnen weisen ein sehr duktiles Verhalten auf. Die maximalen Lasten von 0.2 bis 0.6 N/mm<sup>2</sup> konnten bei einer Verformung von 1-2 mm aufgenommen werden. Ab diesem Zeitpunkt beginnt die Bahn zu „fließen“. Die Prüfkörper konnten aufgrund dessen nicht bis zum Bruch gefahren werden (Abbildung 28, Abbildung 29). Bei einer Verformung von ca. 10 mm wurde der Versuch abgebrochen. Die elastischen Verformungen in der Abdichtungsebene gingen nach ein paar Tagen auf nahezu Null zurück.

Abbildung 28: Verformter Prüfkörper aus Beton mit PBD-Abdichtung

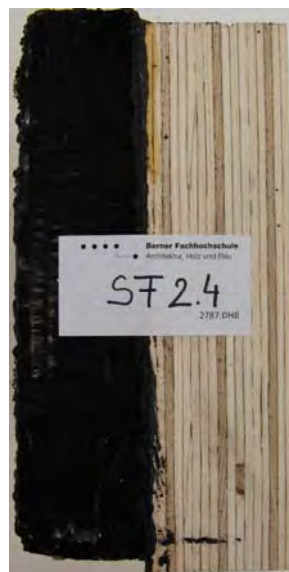
Abbildung 29: Verformter Prüfkörper aus Furnierschichtholz mit PBD-Abdichtung

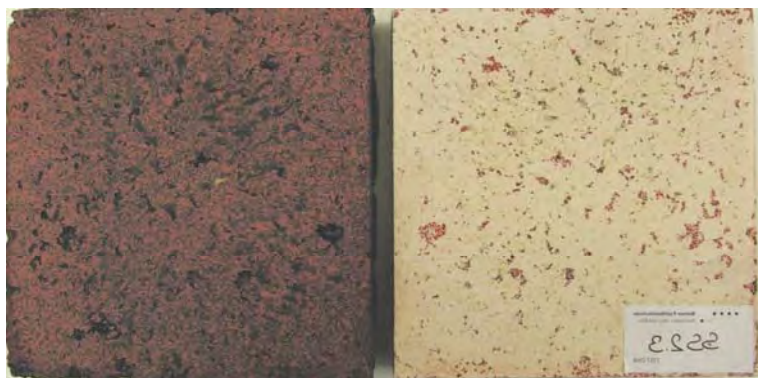
Im Gegensatz hierzu erweisen sich Aufbauten mit Flüssigkunststoffabdichtung als sehr spröde, wobei hier die 2,5 bis 5-fachen Werte der Scherfestigkeit von Systemaufbauten mit PBD erreicht werden können. Bei den durchgeführten Versuchen erfolgte der Bruch hierbei ausnahmslos in der Grenzfläche zwischen FLK-Abdichtung und Gussasphalt. Beispiele mit Untergründen aus Stahl und Holz sind in Abbildung 30 und Abbildung 31 zu finden.

Abbildung 30: Prüfkörper aus Stahl mit FLK-PMMA-Abdichtung nach erfolgter Scherprüfung

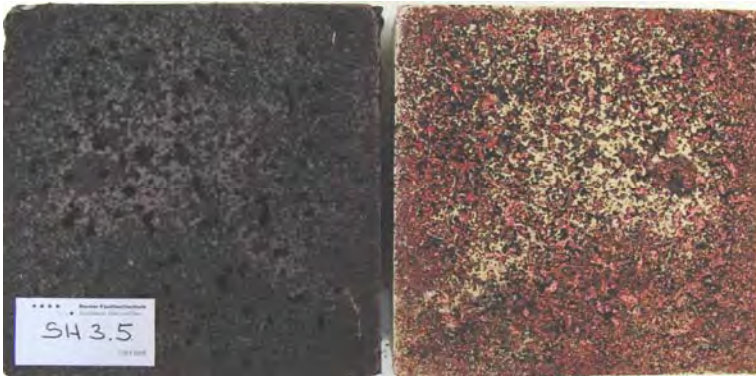
Abbildung 31: Prüfkörper aus Holz mit FLK-PMMA-Abdichtung nach erfolgter Scherprüfung

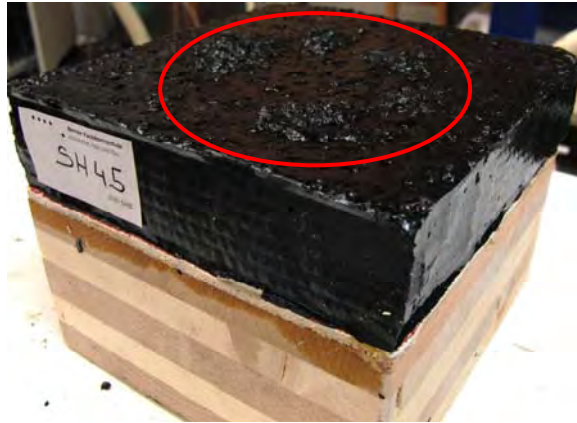
Bei Aufbauten mit einer reinen Epoxidgrundierung kam es bei nahezu allen Prüfkörpern zu einer deutlichen Blasenbildung. Aufgrund der diffusionsoffenen Grundierung kommt es hierbei zu einem vermehrten Transport von Wasserdampf aus dem Holz bis unter die Abdichtung. Dieses führt dann zu einem partiellen Ablösen der Abdichtung und teilweise auch zu einem Aufplatzen dieser Blasen. Abbildung 40 bis Abbildung 42 zeigt dies sehr eindrücklich.

Abbildung 41: Prüfkörper aus Holz mit Blasenbildung

Systemaufbauten mit Schubverbund sind zwingend mit einer Oberflächenversiegelung auszubilden. Dies trägt deutlich zur Verringerung der Gefahr von Blasenbildung bei. Um beim Entfernen der Abdichtung Schäden auf der Fahrbahnplatte bei einer Fahrbahnsanierung zu verhindern, kann eine Verschleisschicht auf der Fahrbahnplatte hilfreich sein. Diese kann z.B. durch eine ausreichend dicke Holzwerkstoffplatte erreicht werden. Die Befestigung mit mechanischen Verbindungsmitteln ist entsprechend der zu übertragenden Horizontalkräfte für jedes Bauwerk nachzuweisen. Die Epoxidversiegelung ist dann auf der Verschleisschicht (hier eine Holzwerkstoffplatte) aufzubringen (Abbildung 53 und Abbildung 54). Diese Verschleisschicht kann im Rahmen der Sanierung einfach ausgetauscht werden.

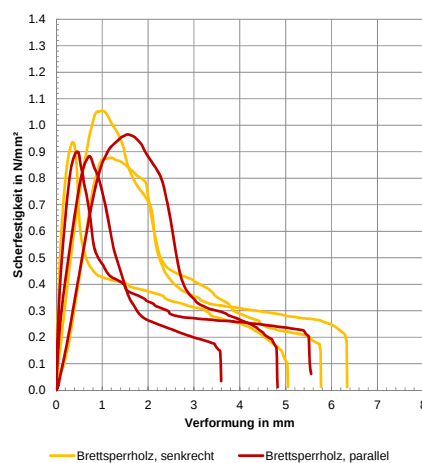
Zudem verringerte sich die Scherfestigkeit im Vergleich zu einem Prüfkörper mit FLK-PMMA-Grundierung und FLK-PMMA-Abdichtung um ca. 15 % (Abbildung 43, Abbildung 44). Der Grund hierfür liegt in der, durch die Blasenbildung hervorgerufene, geringere Scherfläche zur Übertragung der Kräfte. Des Weiteren war zu beobachten, dass die sich das Abdichtungssystem durch die Blasenbildung deutlich duktiler zeigte. Eine zusätzliche mechanische Verzahnung durch die Blasen in der Grenzfläche könnte hierfür eine Erklärung liefern.

Abbildung 44: Spannungs-Verformungs-Diagramm mit Epoxidgrundierung und FLK-PMMA-Abdichtung

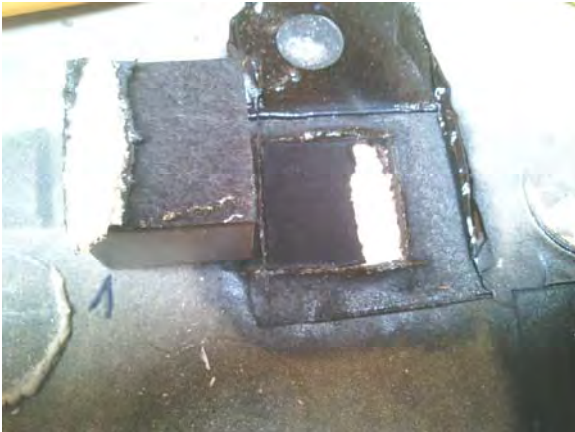
Alle Prüfkörper erfüllen die Anforderungen gemäss SN 640450a:2009. Abbildung 47 und Abbildung 48 zeigen exemplarisch zwei Prüfkörper nach bestandener Prüfung. Die Auswertung der Haftzugprüfung für die PBD-Abdichtung ist in Abbildung 49 dargestellt. Die geforderten Werte (rote Linie) werden sicher erreicht. Prüfungen 1-3 auf der FLK-PMMA-Abdichtung führten zu einem Versagen der Haftung zum Prüfstempel, worauf diese Serie wiederholt wurde. Bei den Prüfungen 4-6 können die Anforderungen sowohl bei den Einzelwerten wie auch bei den Mittelwerten erreicht werden (Abbildung 50). Die genauen Ergebnisse sind im Prüfprotokoll der Fa. BTS Baucontrol im Anhang C zu finden.

Abbildung 47: Probekörper mit PBD-Abdichtung nach bestandener Haftzugprüfung [9]

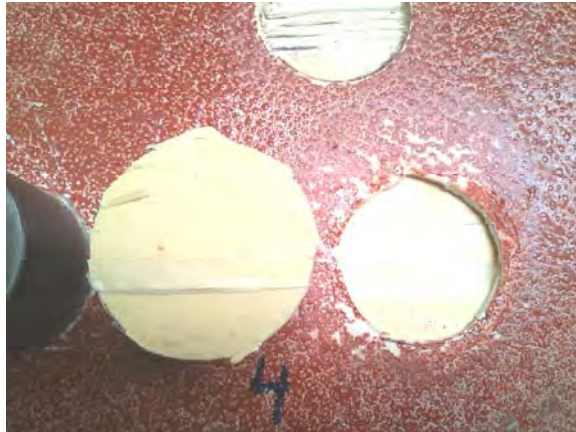
Abbildung 48: Probekörper mit FLK-PMMA-Abdichtung nach bestandener Haftzugprüfung [9]

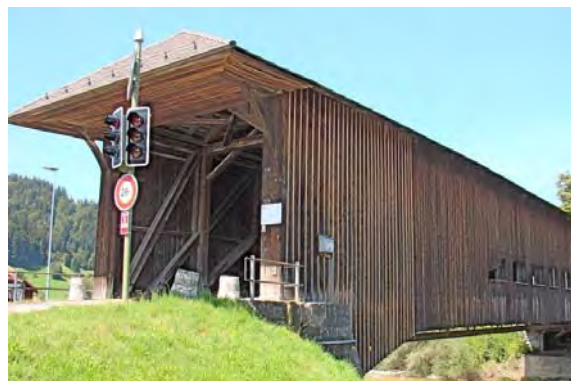
Schüpbachbrücke, Schüpbach (BE)

| Informationen zum Zustand | | | |
|---|---|---|---|
| <i>erfasste Schäden:</i> | Risse im Asphalt | | |

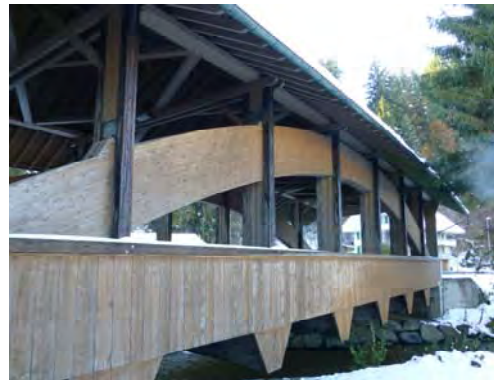
Dörflibrücke, Eggwil (BE)

| Informationen zum Zustand | | | |
|---|---|---|---|
| <i>erfasste Schäden:</i> | Risse im Asphalt | | |

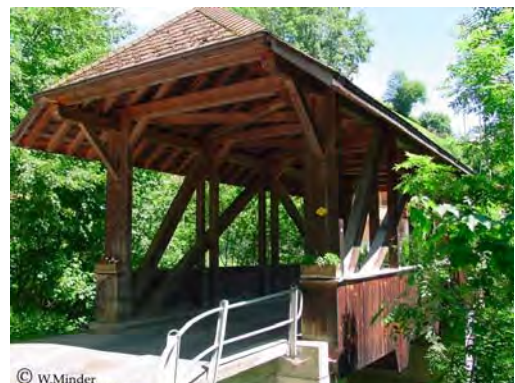
Wüstenbachbrücke, Oberwil (BE)

| Informationen zum Zustand | | | |
|---|---|---|---|
| <i>erfasste Schäden:</i> | Risse im Asphalt | | |

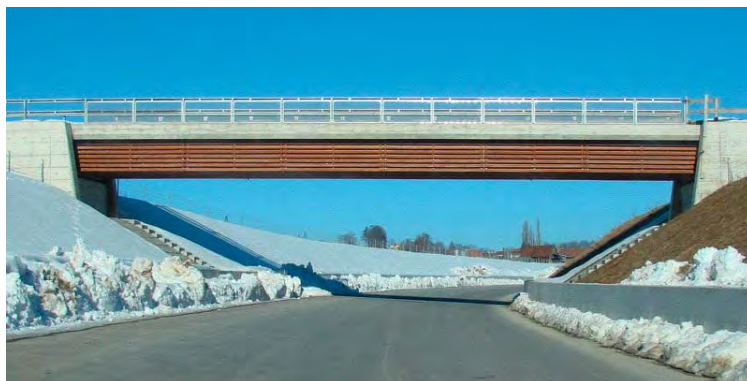
AF La Rochena (La Rouclina), Bulle (FR)

| Informationen zum Zustand | | | |
|---|---|---|---|
| <i>erfasste Schäden:</i> | Risse im Fahrbahnübergang | | |

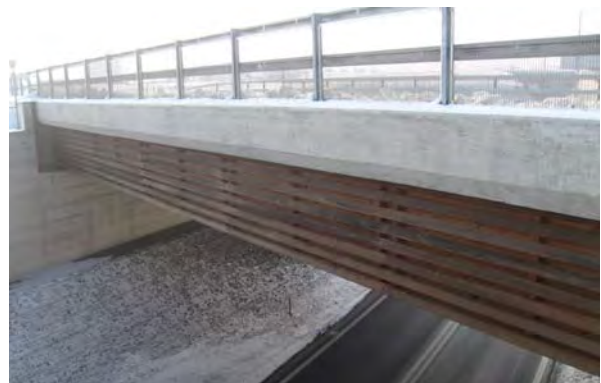
Rcom Planchy, Bulle (FR)

| Informationen zum Zustand | | | |
|---|---|---|---|
| <i>erfasste Schäden:</i> | Risse im Fahrbahnübergang | | |
