WHFF Projekt Nr. 2007.05**Klebstofftechnische Sanierung von Brettschichtholz:
Ergänzende Untersuchungen zur Ermittlung der
statischen Wirksamkeit von Klebfugensanierungen****Wissenschaftlicher Schlussbericht**

Dr. K. Richter, W. Risi, Prof. E. Gehri (Kap. 6)

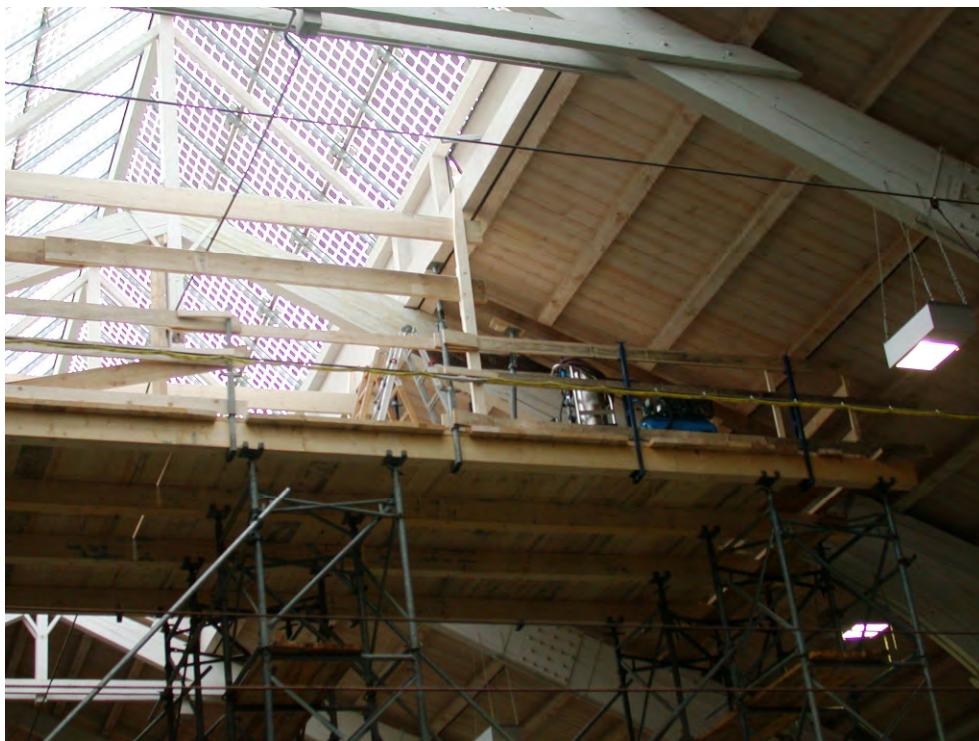
Bild 4: Hallendach im Firstbereich mit Podest zur Sanierung und Auswechselung des Trägers

Zur Ausführung der Sanierungsarbeiten wurde durch die Firma Frutiger AG ein Podest erstellt (Bild 4). Danach wurden die unter 2.2.1 bis 2.2.4 beschriebenen Arbeiten ausgeführt.

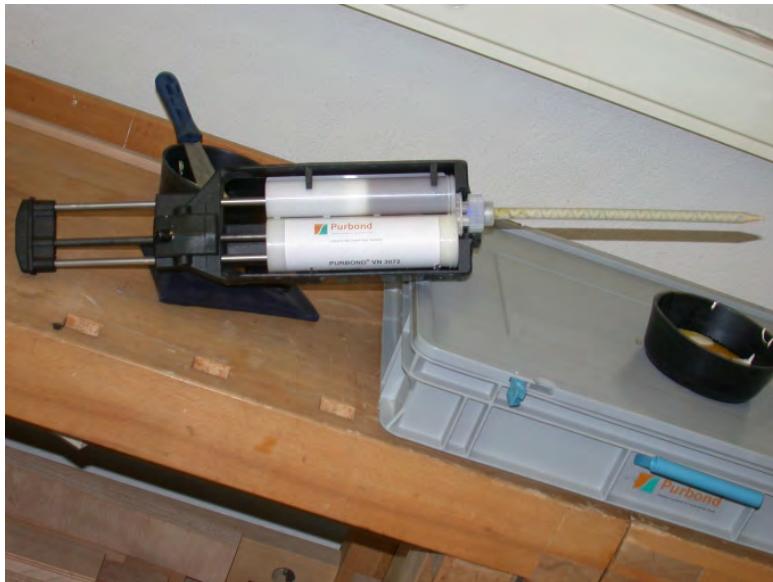
Bild 5: Injektionswerkzeug mit eingesetzten Kartuschen zum Verschliessen der Oberflächen

Die Verspachtelung zum Verschliessen der Oberflächen erfolgte mit einem 2-Komponenten-Polyurethanharz (PURBOND VN 3072 (VN 3040), Technisches Datenblatt siehe Beilage 1). Dabei wurde das Harz aus Kartuschen oberflächlich in die Fugen gespritzt und verspachtelt (Bild 5 und 6).

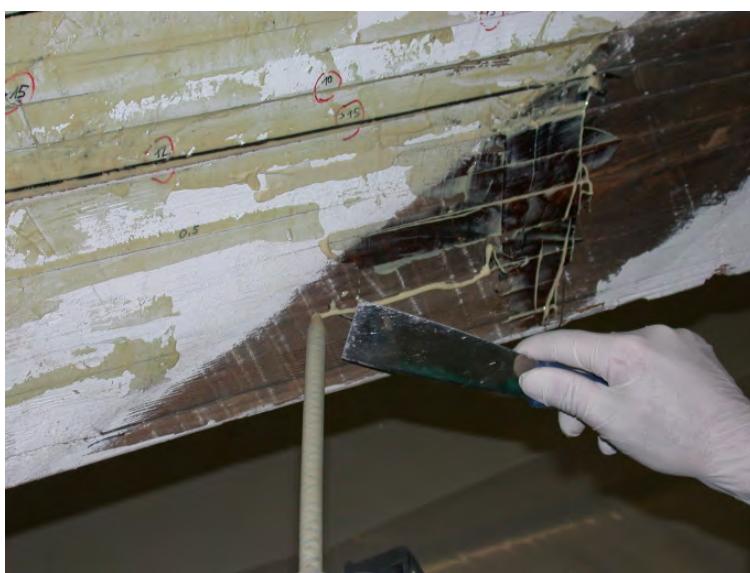
Bild 6: Verspachteln der Fugen

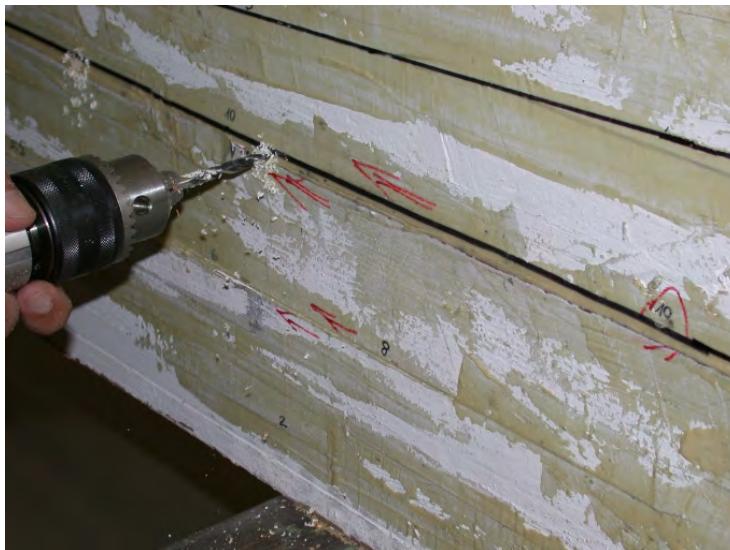
Bild 7: Bohren der Löcher zum Verfüllen der Fugenöffnungen

Zum Verfüllen der Delaminationen wurden in einem Abstand von 10 bis 15cm zirka 60mm tiefe Löcher mit einem Durchmesser von 6mm in die Fugen gebohrt (Bilder 7 und 9). Der Abstand der Löcher wurde auf 10 bis 15cm festgelegt, so dass das Harz beim Ausspritzen bis zum nächsten Loch gepresst wurde.

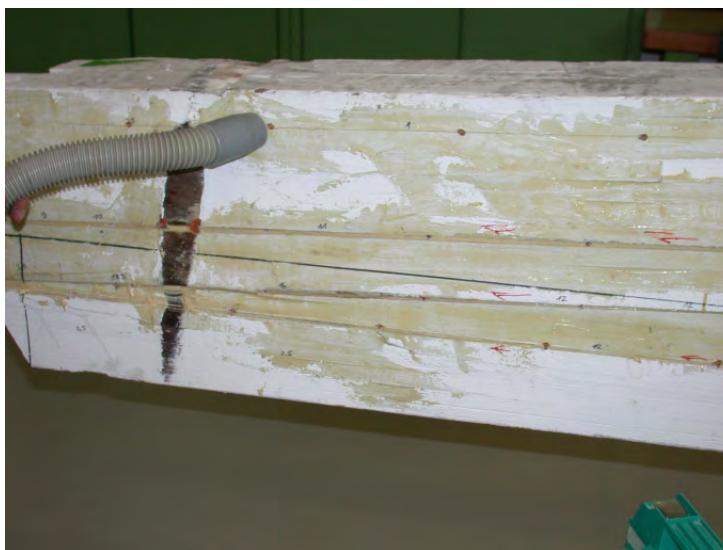
Bild 8: Absaugen der Bohrlöcher mit Industriestaubsauger

Nach dem Bohren wurden die Löcher mit einem Industriestaubsauber abgesaugt (Bild 8). Das Verfüllen der Fugenöffnungen erfolgte mit einem 2-K- Polyurethanharz (PURBOND CR 421 (VN 3064), Technisches Datenblatt siehe Beilage 2) bei 25 °C / 40 bis 45 % rel. Feuchte. Dazu wurde eine speziell entwickelte pneumatische Einrichtung eingesetzt (Bilder 10 und 11). PURBOND VN 3064 basiert auf der gleichen Rezeptur wie PURBOND VN 3040 (pastös).

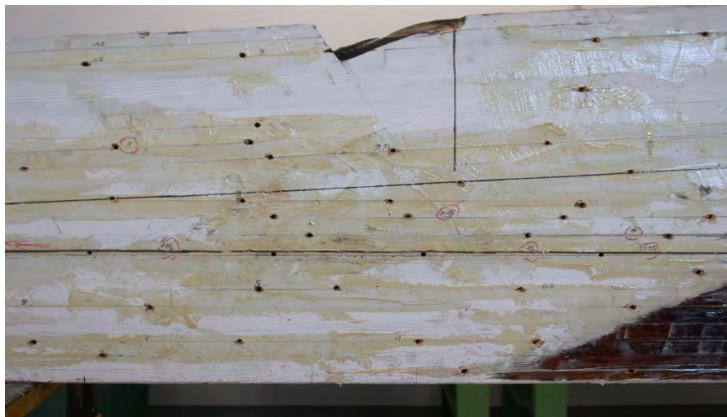
Bild 9: Trägeroberfläche mit Bohrlöchern

Die gefüllten Löcher wurden mit einem Buchenholzdübel von zirka 2cm Länge verschlossen.

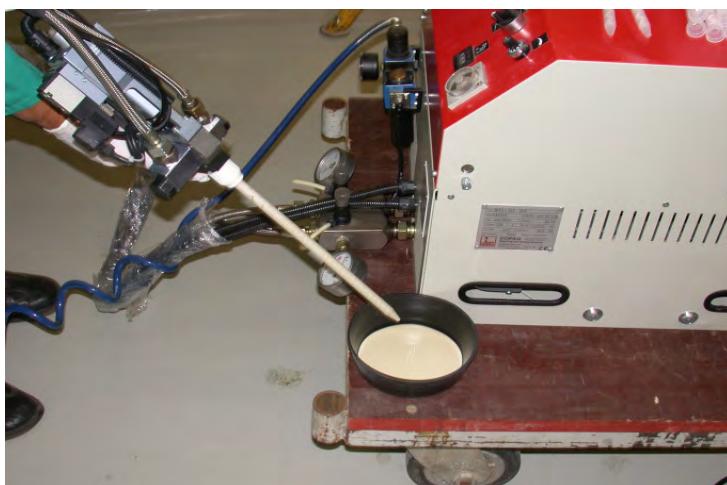
Bild 10: Injektionswerkzeug zum Verfüllen der Delaminationen

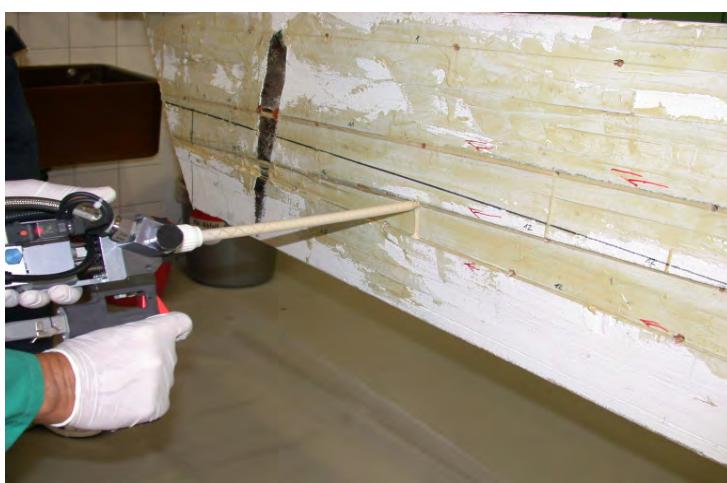
Bild 11: Ausspritzen einer Delamination durch ein gebohrtes Loch

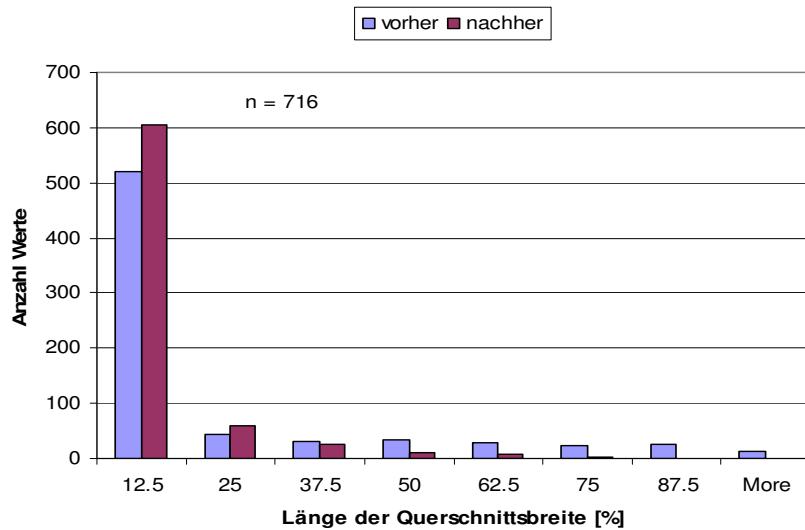
In Bild 18 ist ein Histogramm der Fugenöffnungen vor und nach der Sanierung abgebildet. Es ist erkennbar, dass die Anzahl der Werte mit kleinen Fugenöffnungen durch die Sanierung grösser und die Anzahl der Werte mit grossen Fugenöffnungen kleiner wurde.

Bild 18: Histogramm der Fugenöffnung

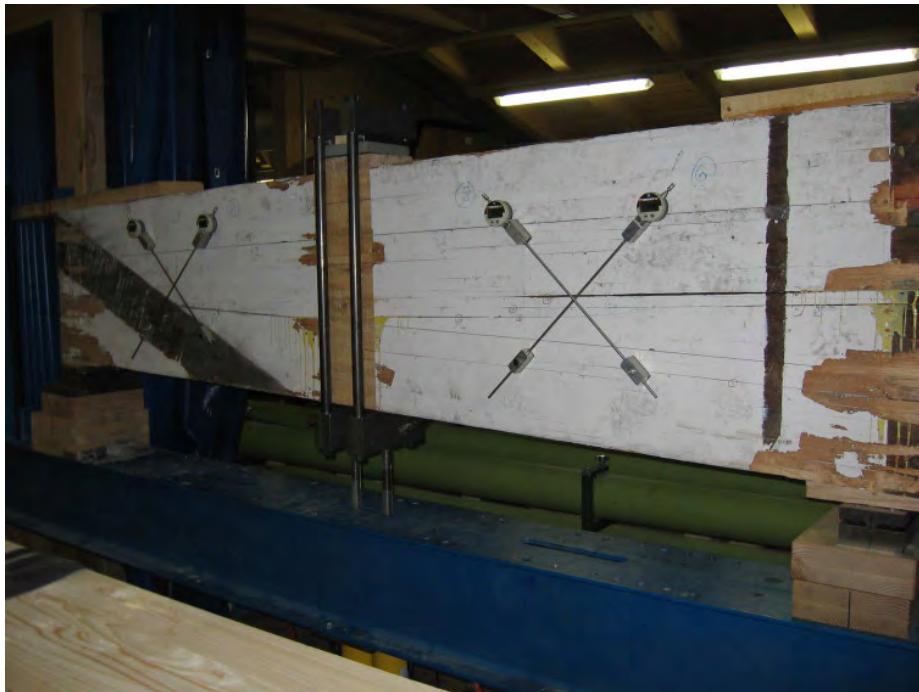
Der Träger-Abschnitt weist eine leicht konische Form auf; siehe die Abmessungen in Bild 25. Wie aus dem Foto (Bild 26) ersichtlich, weist dieser Träger-Abschnitt eine hohe Anzahl, z.T. durchgehend offener (klaffender) Fugen auf. Bedingt durch die einseitig vorhandenen Kontaktstösse der Bretter war die Beanspruchungsrichtung vorgegeben (analog dem eingebauten Zustand) und somit auch die zugbeanspruchte Seite. Leider befand sich hier gerade ein besonders schlechtes Brett (nach heutigen Sortierkriterien ein Brett der Klasse T11; ein derartiges Produkt ergibt einen BSH-Träger mit einer charakteristischen Biegefestigkeit von rund 19 bis 20N/mm²).

Bild 26: Ansicht der Trägers mit den Messvorrichtungen vor der Belastung

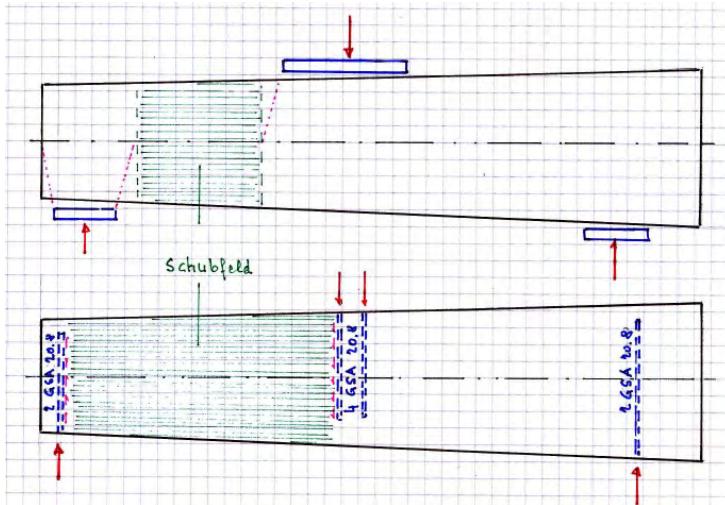
Bild 28: Prüfkörper mit GSA-Ankern zur Verstärkung der Auflager- und Krafteinleitungszenen

Für die Krafteinleitung wurden bei den Auflagern jeweils zwei GSA-Anker 20.8; in Trägermitte 4 GSA-Anker 20.8 eingesetzt.

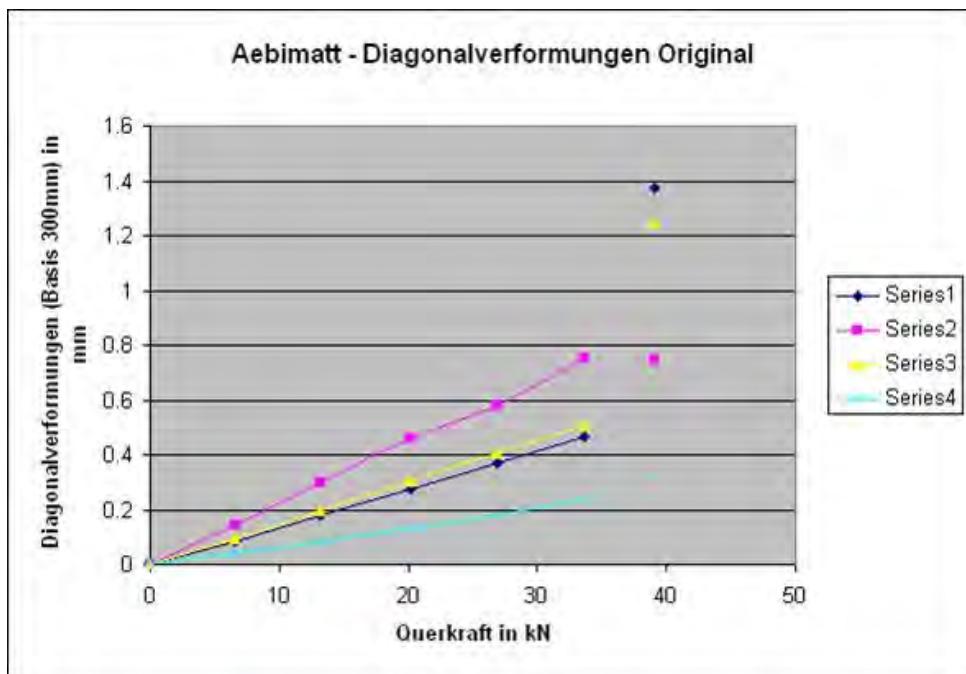
In Bild 30 dargestellt sind die Verformungskurven für die vier Diagonalen im Schubfeld, wobei die Werte der Reihen 1 und 4 die Werte der Zugdiagonalen (Verlängerungen) und die Reihen 2 und 3 die Werte der Druckdiagonalen (Verkürzungen) angeben.

Bild 30: Prinzip der Ermittlung der Diagonalverformungen in den Schubfeldern und Messwerte (Mittelwerte der Messwerte beidseitig)

Ausgehend von den Verformungskurven in Bild 30 kann der Mittelwert von Δs ermittelt werden (Bild 31). In der Regel (bei ungerissenen BSH-Trägern) sind die absoluten Verformungen beinahe identisch. Abweichungen, wie in Bild 31, deuten auf fehlende Homogenität, wie z.B. bei einem teilweise verleimten Träger, hin.

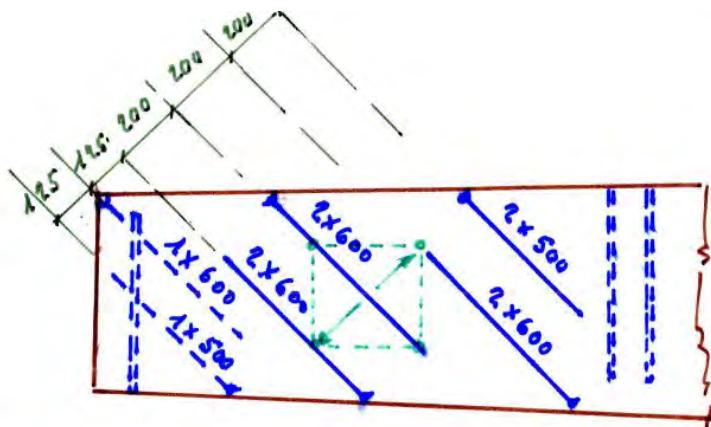
Bild 32: Bewehrungsanordnung der Schrauben zur Verstärkung von Teil 1 des Trägers

Dieser Bereich wurde mit Vollgewindeschrauben Spax 10 (Längen 600mm und 500mm) bezüglich Schub verstärkt (Bild 32). Die total 10 Schrauben weisen einen Stahlquerschnitt (Kern) von rund 280mm^2 auf. Die mögliche Bruchkraft der Schubbewehrung beträgt rund 350kN.

- Einzelschrauben : mittig anordnen
- Doppelschrauben : Abstand untereinander ca. 100mm

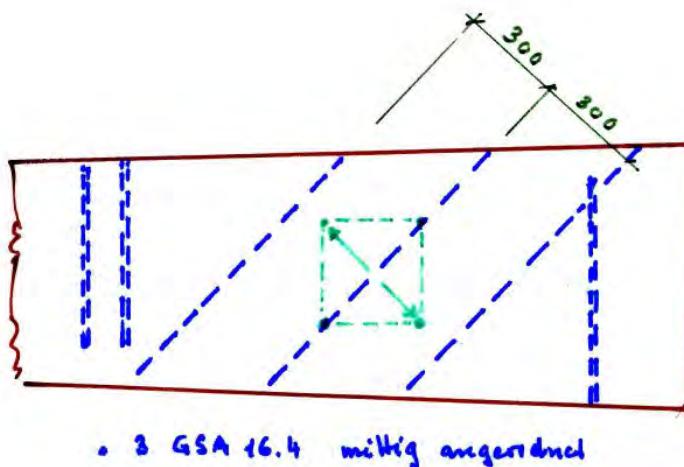
Bild 33: Bewehrungsanordnung der GSA-Anker zur Verstärkung von Teil 2 des Trägers

Diese erfolgt mit 3 mittig angeordneten GSA-Ankern 16.4. Der Stahlquerschnitt betrug (Spannungsquerschnitt) rund 470 mm²; die mögliche Bruchkraft rund 260kN (Bild 33).

Die beiden Verstärkungsarten unterscheiden sich nicht grundsätzlich. Die Schrauben weisen einen etwas geringeren Stahlquerschnitt (somit Einbusse an Steifigkeit); dafür eine feinere Verteilung über den Querschnitt und eine höhere Bruchlast auf. Ein Problem stellt die beschränkte Schraubenlänge von 600mm dar, dies trotz der wechselseitigen Anordnung.

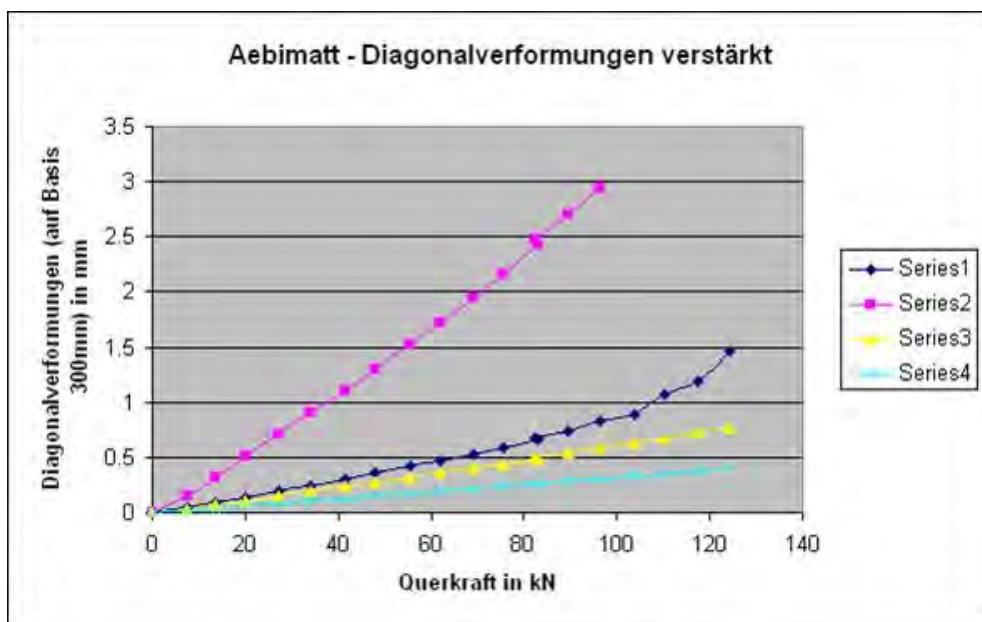
Ausgehend aus den gemessenen Diagonalverformungen (Bild 34) werden – für den elastischen Bereich – die Schubverformungen ermittelt (Bild 35).

Bild 34: Mittlere Absolutwerte der Diagonalverformung für die beiden Teile 1 und 2 des verstärkten Trägers (Series 1 und 4: Zugdiagonalen (Verlängerungen); Series 2 und 3 Druckdiagonalen (Verkürzungen))

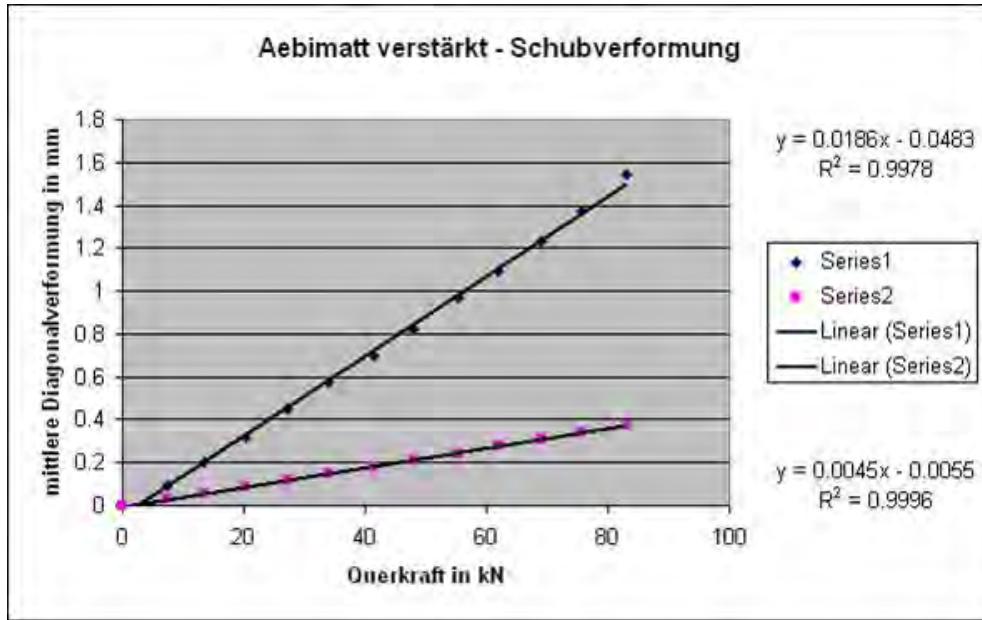
Bild 35: Mittelwerte der Diagonalverformung für die beiden Teile 1 und 2 des verstärkten Trägers. Series 1: mittlerer Absolutwert Diagonalverformung Teil 1, Series 2: mittlerer Absolutwert Diagonalverformung Teil 2

Bei der Druckdiagonale im Teil 1 traten grössere Bewegungen auf, insbesondere im Bereich des oberen Messpunktes. Dies verfälschte die Messungen (erst ab $V > 80\text{kN}$).
