Jahresbericht vom 20. Januar 2024

## ALPINE2

### Untersuchung zum Alterungsverhalten von hoch-alpinen PV-Anlagen an Infrastrukturbauten

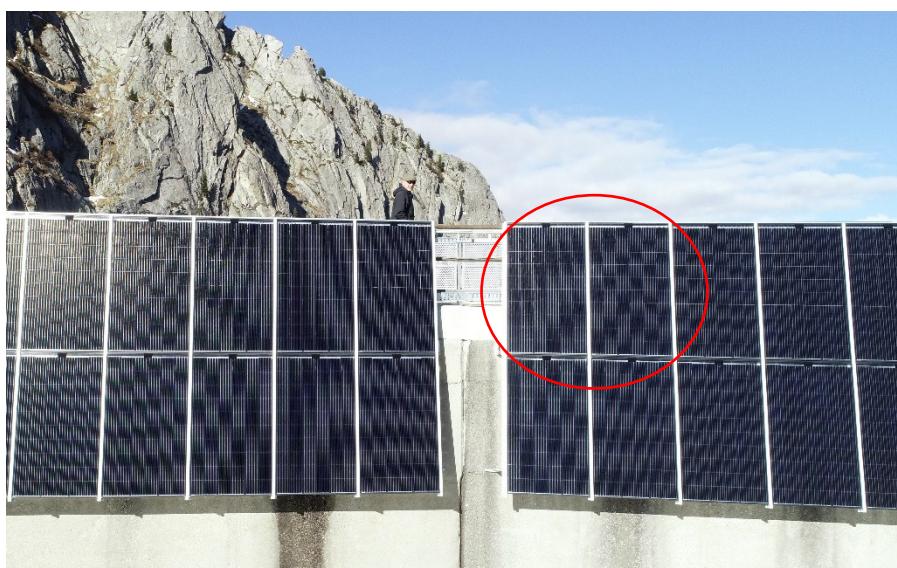
Abbildung 8 Prüfmodule in Strang 1.7

Die anderen beiden Module wurden nach ihrer Prüfung wieder in Strang 1.7 der PV-Anlage eingefügt, und sind seit 6. November 2020 in Betrieb. Sie wurden am 10.09. 2024 wieder entnommen und ins Testcenter der REECH AG gebracht.

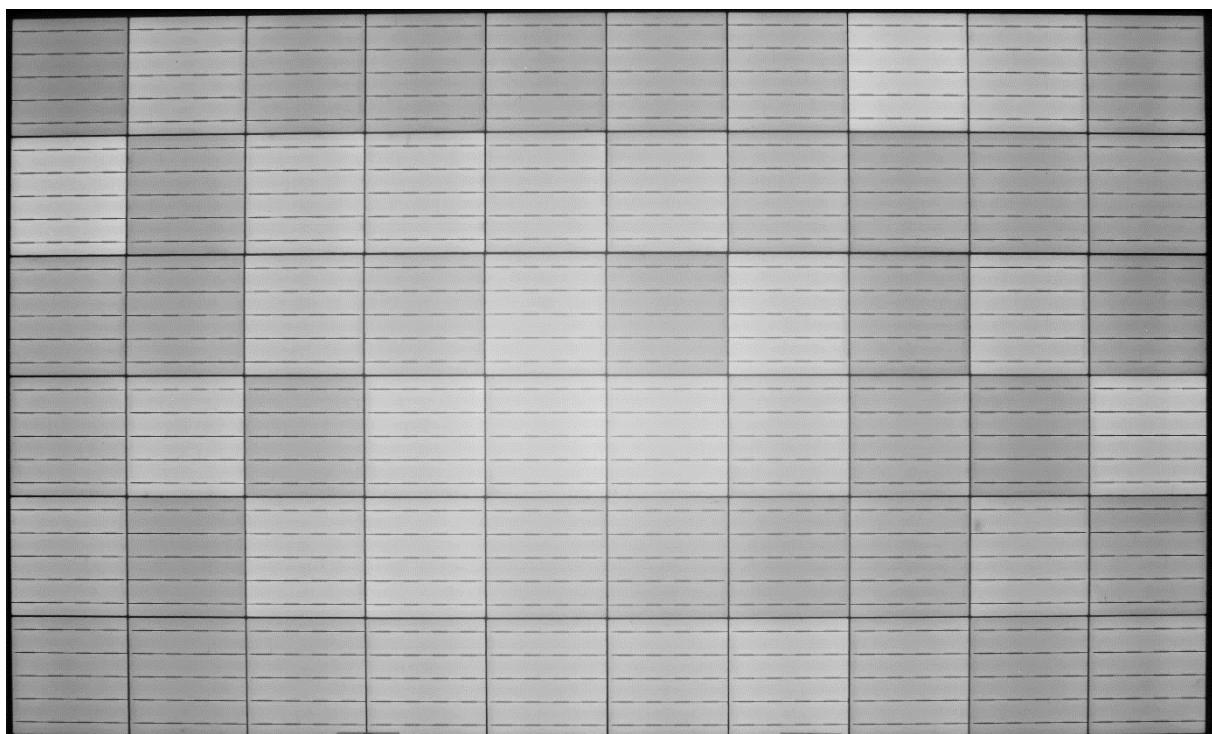
Abbildung 9 EL-Bild Modul 3835167 am 5.11.2020 (Anschlussdose ist links)

Optisch und im EL-Bild sind die bewitterten Module im Wesentlichen unauffällig. Allenfalls eine Stelle in Modul 3835167 ist bei einem Zellverbinder leicht auffällig (Abbildung 10). Sie hat sich jedoch im Verhältnis zu 2021/2022 nicht verändert. Generell ist im EL-Bild keine Tendenz zu Degradation erkennbar (Abbildung 9 bis Abbildung 13). Die Nassisolationswiderstandswerte sind für die Module aus dem Feld höher als im Neuzustand.

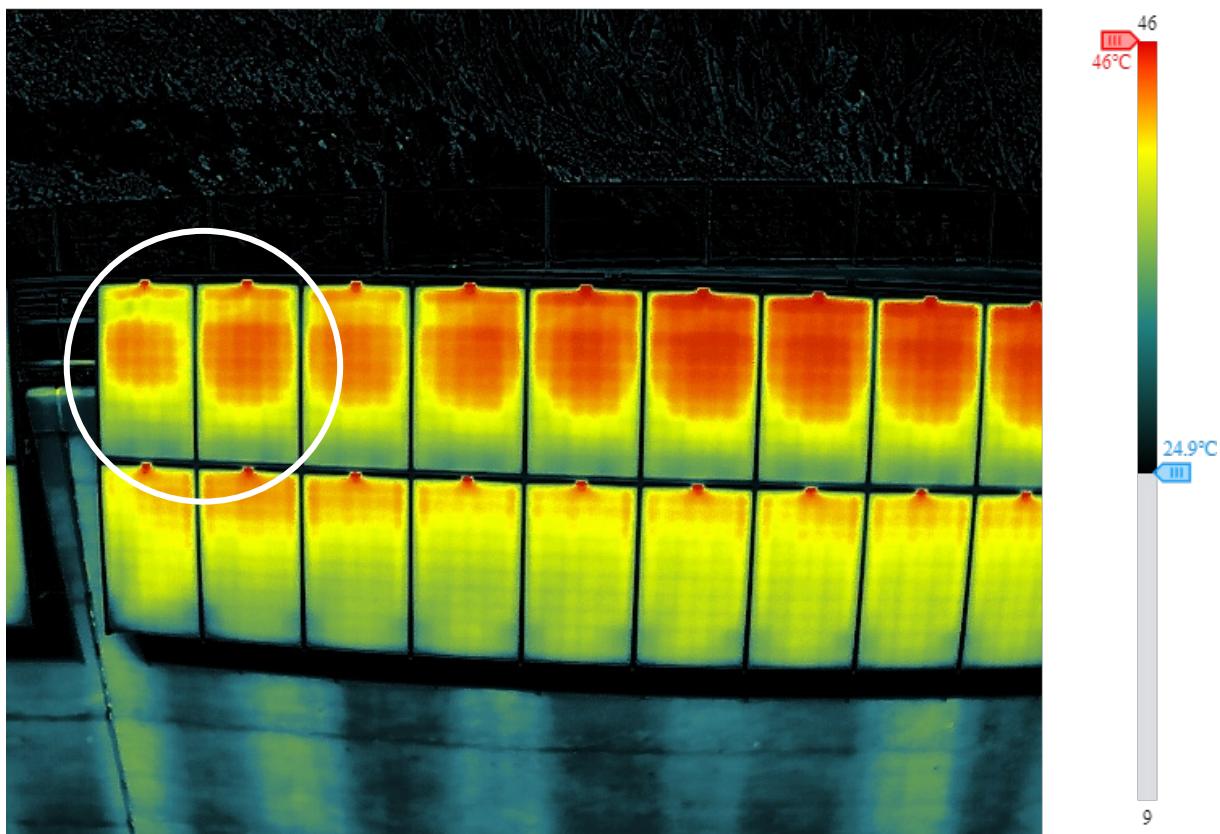
Abbildung 14 Strang 1.7, mit Prüfmodulen (10.09.2024)

Es wurde ein leicht auffälliges Modul in Feld 2 entdeckt (Abbildung 15). Von den restlichen Feldern ist in diesem Bericht daher nur exemplarisch ein Bild pro Feld eingefügt. Aufgenommen wurde jeder einzelne Strang in zwei Abschnitten, bei Verdacht auf Anomalien teils auch mit Nahaufnahmen. Teils waren auffällige Stellen, die später bei höherer Einstrahlung nochmals kontrolliert wurden, nicht mehr erkennbar.

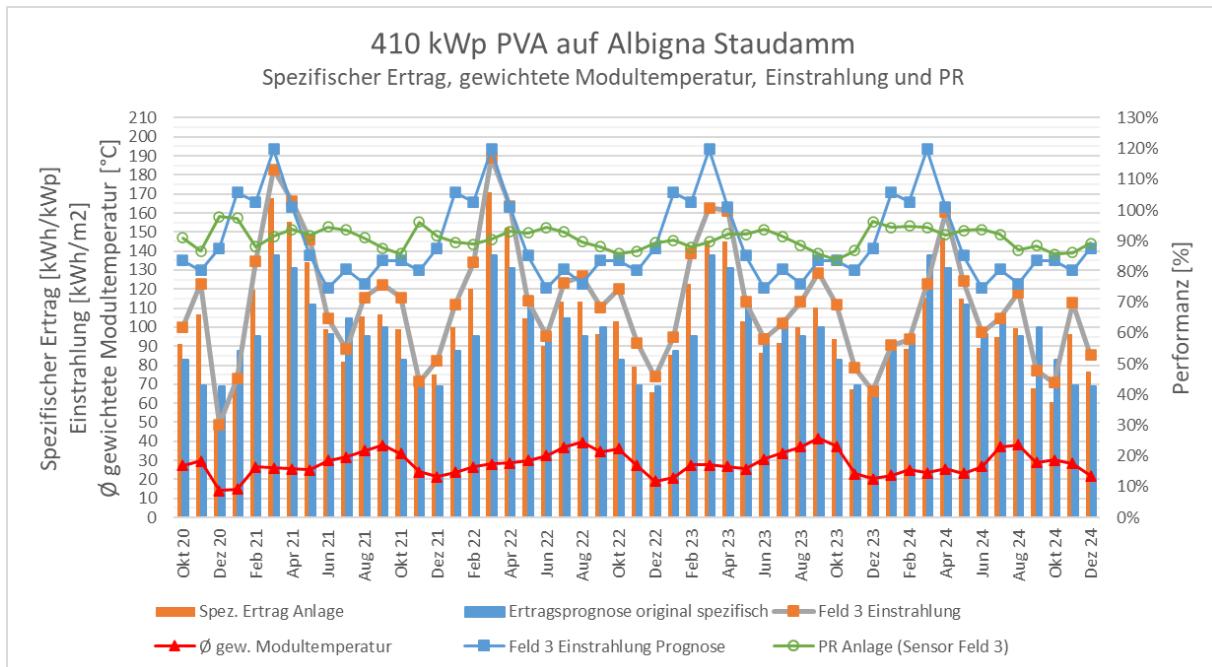
Abbildung 20 Darstellung Messwerte zu spez. Ertrag, Einstrahlung, gewichteten Modultemperaturen und Performanz

Die dargestellte Performanz der Gesamtanlage wurde mit den Einstrahlungswerten aus Feld 3 (Mitte der Anlage) berechnet, basierend auf den erfassten Viertelstundenwerten von Einstrahlung und AC- Leistung. Die Messwerte zur Einstrahlung sind in den Wintermonaten gelegentlich zu tief, da Schnee zeitweise auf den Sensoren liegenbleibt. Die aus den Messwerten berechnete Performanz ist nach ei nem Schneefall somit tendenziell eher etwas zu hoch.

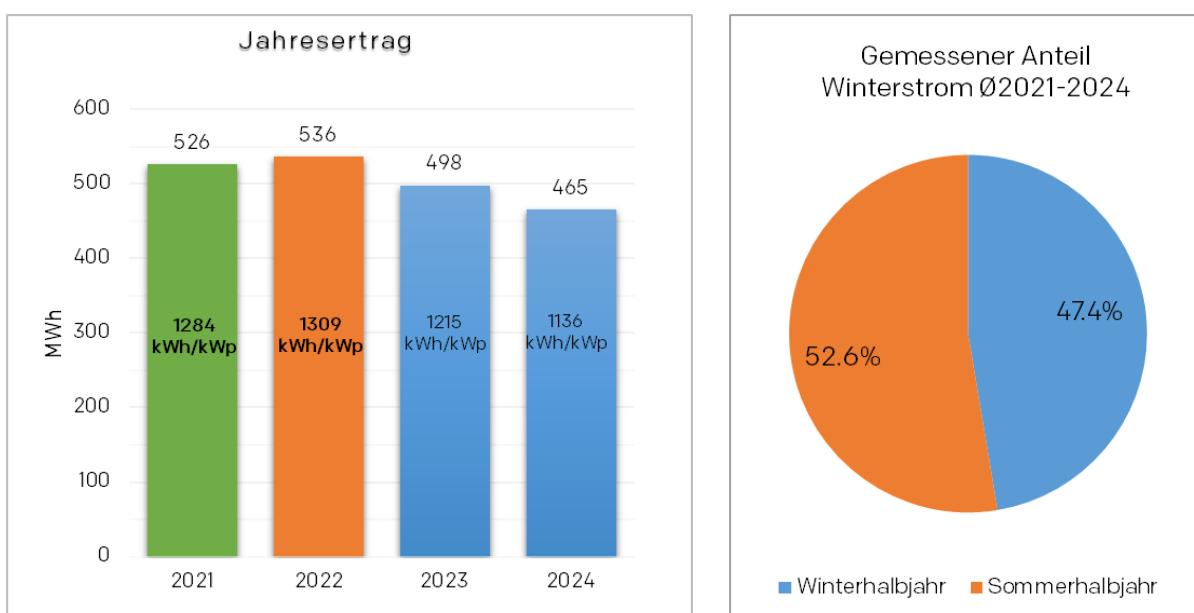
Abbildung 21 Jahreserträge und Anteil Winterstromerzeugung

Der Gesamtertrag des Jahres 2021 beträgt 526 MWh (Zählerablesung), 2022 sind es 536 MWh, 2023 498 MWh und 2024 wurden 465 MWh erzeugt. Der via Wechselrichter gemessene Ertrag weicht um 0.6% (2021), 0.2% (2022), -0.8% (2023) und 0.04% davon ab. Der spezifische Ertrag der Anlage betrug 1'284 kWh/kWp in 2021, 1'309 kWh/kWp in 2022, 1'215 kWh/kWp in 2023 und 1'136 kWh/kWp in 2024 ( $\bar{\Omega}$  1'236). Der gemittelte Anteil der Stromerzeugung im Winterhalbjahr erreichte 47.4% (Abbildung 21).

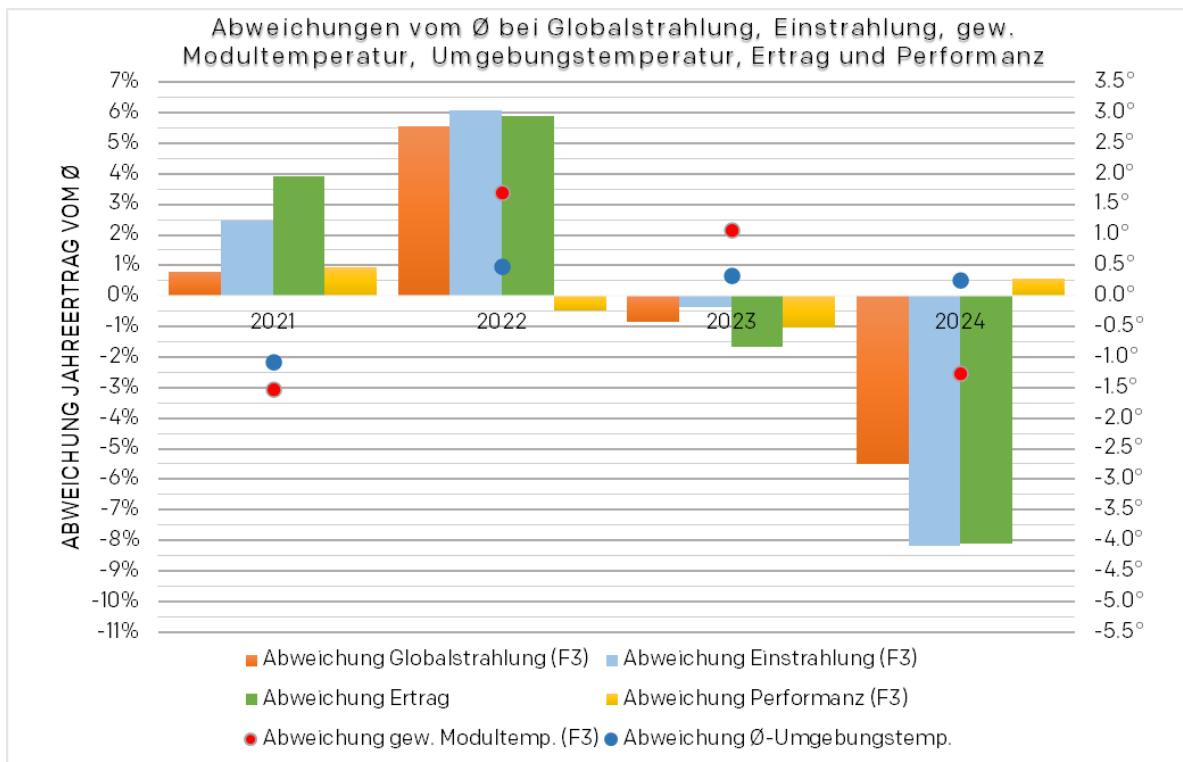
Abbildung 22 Abweichungen vom Ø bei Globalstrahlung, Einstrahlung, gewichteter Modultemperatur, Ertrag und Performanz

2023 sowie 2024 waren in Bezug auf Solarstromertrag schlechte Jahre. Die Globalstrahlung war mit 1'342 kWh/m<sup>2</sup> bzw. 1279 kWh/m<sup>2</sup> vergleichsweise tief; 2021 lag sie bei 1364 kWh/m<sup>2</sup>, 2022 sogar bei 1'429 kWh/m<sup>2</sup>. Bei der Einstrahlung in Modulebene verhält es sich ähnlich, mit leicht geringeren Differenzen: 2021: 1'404 kWh/m<sup>2</sup>; 2022: 1'453 kWh/m<sup>2</sup>; 2023: 1'365 kWh/m<sup>2</sup>; 2024: 1'279 kWh/m<sup>2</sup> (vgl. Abbildung 22). Dafür waren die durchschnittliche Umgebungstemperatur und gewichtete Modultemperatur eher hoch:

Damit lässt sich beispielsweise der deutliche Unterschied im Jahresertrag zwischen 2021 und 2023 trotz geringer Differenz in der Globalstrahlung und Einstrahlung in der Modulebene plausibilisieren. Auch die tiefere Performanz ist ebenfalls ein Indikator hierfür.

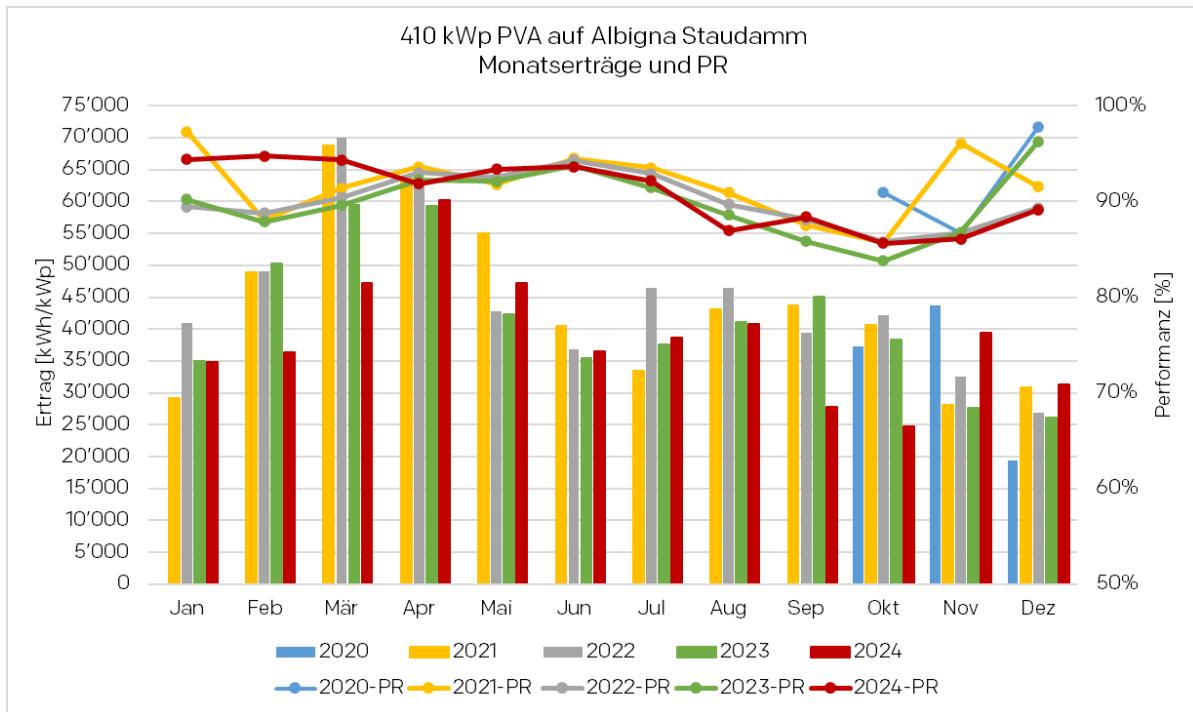
Abbildung 23 Spezifischer Ertrag der einzelnen Felder sowie Einstrahlungen

Die Übersicht der Monatserträge und der Performanz (Abbildung 23) zeigt teils recht grosse wetterbedingte Schwankungen bei den einzelnen Monaten; die Abweichung im Jahresertrag zwischen 2022 und 2023 liegt bei beträchtlichen 7.3%.

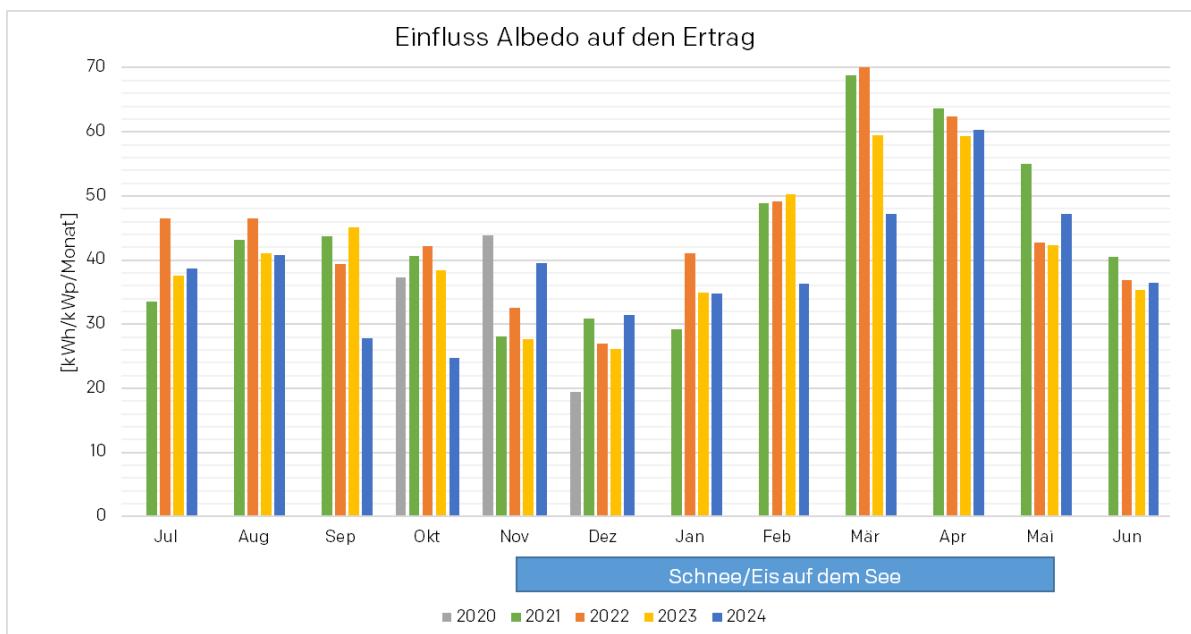
Abbildung 24 Einfluss der Albedo auf den spezifischen Ertrag

Dank Schnee auf dem gefrorenen See ist die Albedo im Zeitraum von Ende November bis etwa Mitte Mai deutlich höher als im Rest des Jahres. Dies zeigt anschaulich die Grafik in Abbildung 24, in der die Monate symmetrisch um den Jahresbeginn angeordnet sind. Der «Ertragsüberhang» auf der rechten Seite korrespondiert mit der Schneedecke des Sees.

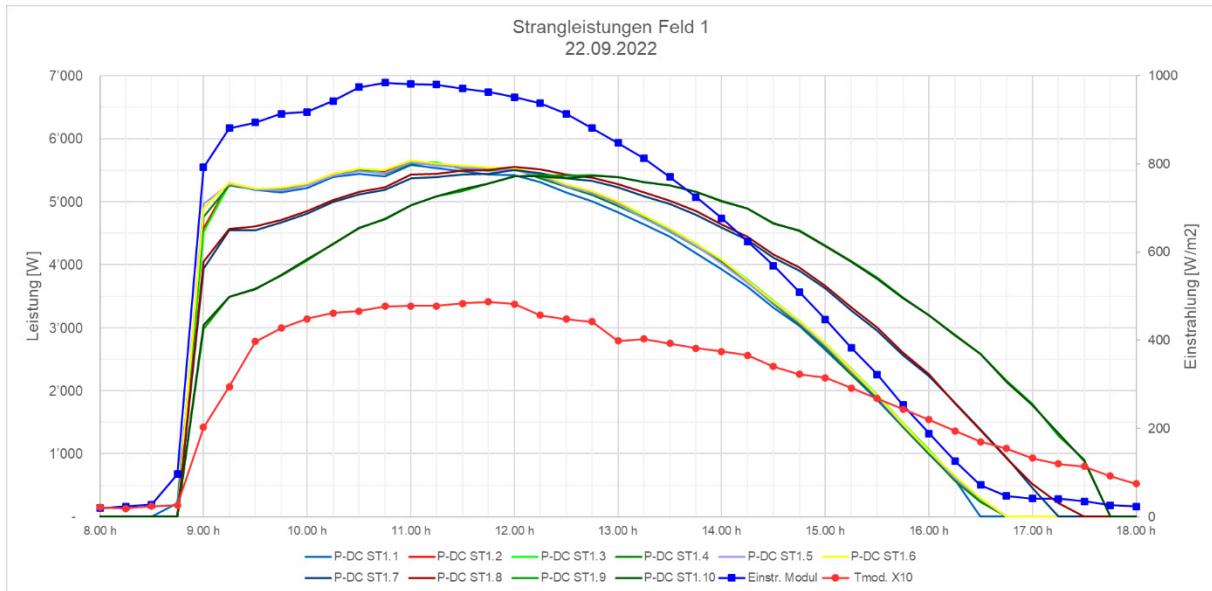
Abbildung 25 Tagesgang Feld 1 am 22.9.2022

Bei den Feldern 1 und 4 sind Stränge mit unterschiedlichem Azimut parallel verschaltet. Die Abweichung beträgt zweimal ca. 12°. Dies lässt sich gut anhand eines Tagesgangs von Feld 1 verfolgen (Abbildung 25):

Es sind 2 Stränge gegen Süden ausgerichtet, zwei ca. 12° gegen Osten und 6 ca. 24° gegen Osten. Die Leistungskurven der Stränge mit gleicher Ausrichtung verlaufen sehr nahe beieinander, mit unterschiedlicher Ausrichtung zeitversetzt. Im Rahmen der Messgenauigkeit führt dies weder bei der Performance noch im spezifischen Ertrag zu schlechteren Werten. Die leichten Abweichungen am Abend und am Morgen stammen von der unterschiedlichen Verschaltung durch den Horizont.

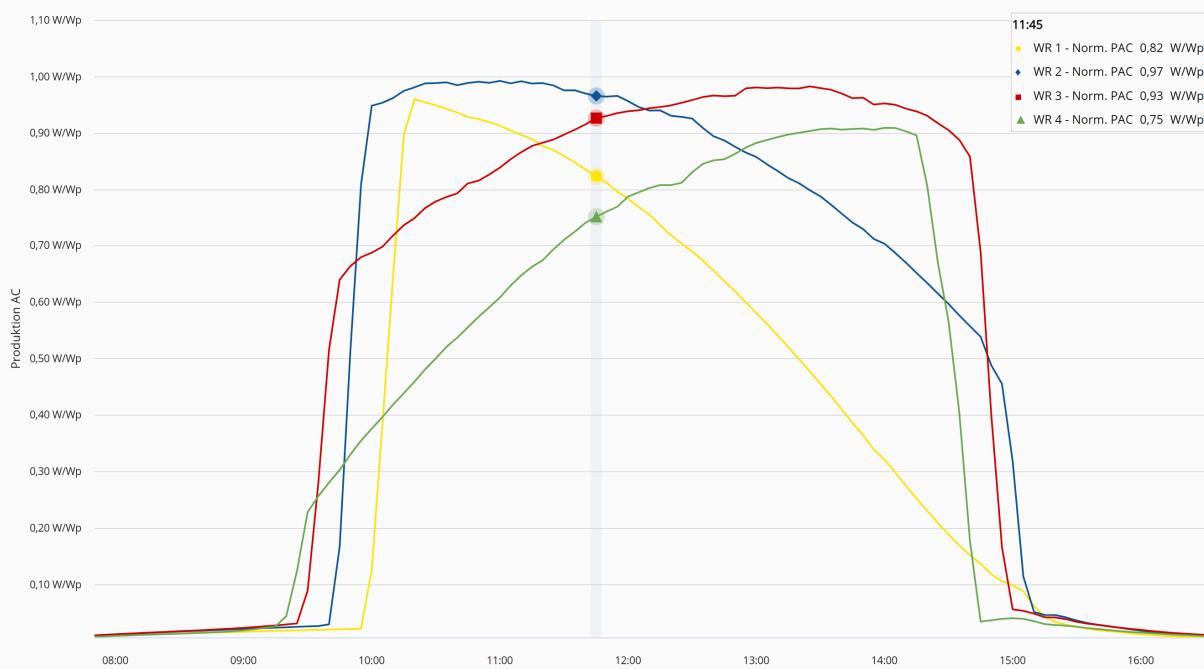
Abbildung 29 Messwerte der spezifischen Wechselrichterleistung (W/Wp) am 11. November 2024

In Abbildung 29 sind die Messwerte der spezifischen Wechselrichterleistungen (W/Wp) am 11. November 2024 dargestellt. Deutlich erkennbar ist die unterschiedliche Ausrichtung der einzelnen Felder an den zeitlich versetzten Messkurven.

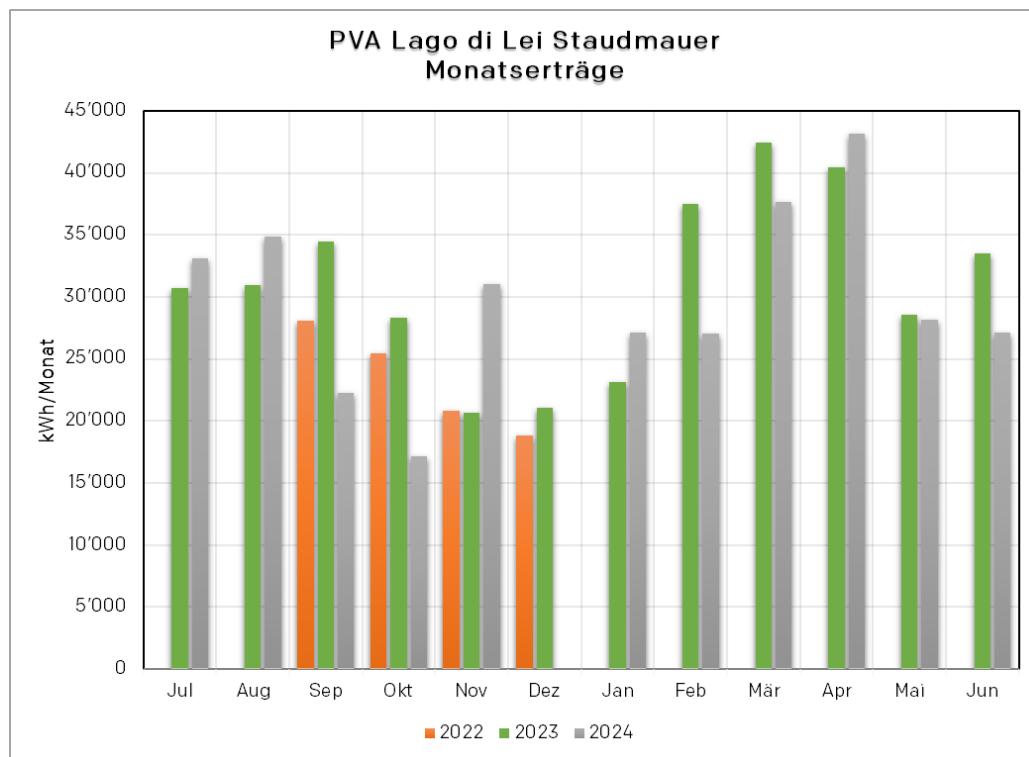
Abbildung 30 Darstellung der Messwerte zum Monatserträgen.

Der Jahresübergang liegt in der Mitte der Grafik, wodurch sich der Einfluss der besseren Albedo in den Frühlingsmonaten einfacher erkennen lässt. 2023 war der See ab Ende Januar bis anfangs Mai gefroren, 2024 von Mitte Januar bis anfangs Mai. Generell lag anfangs Winter recht wenig Schnee in diesen beiden Jahren.

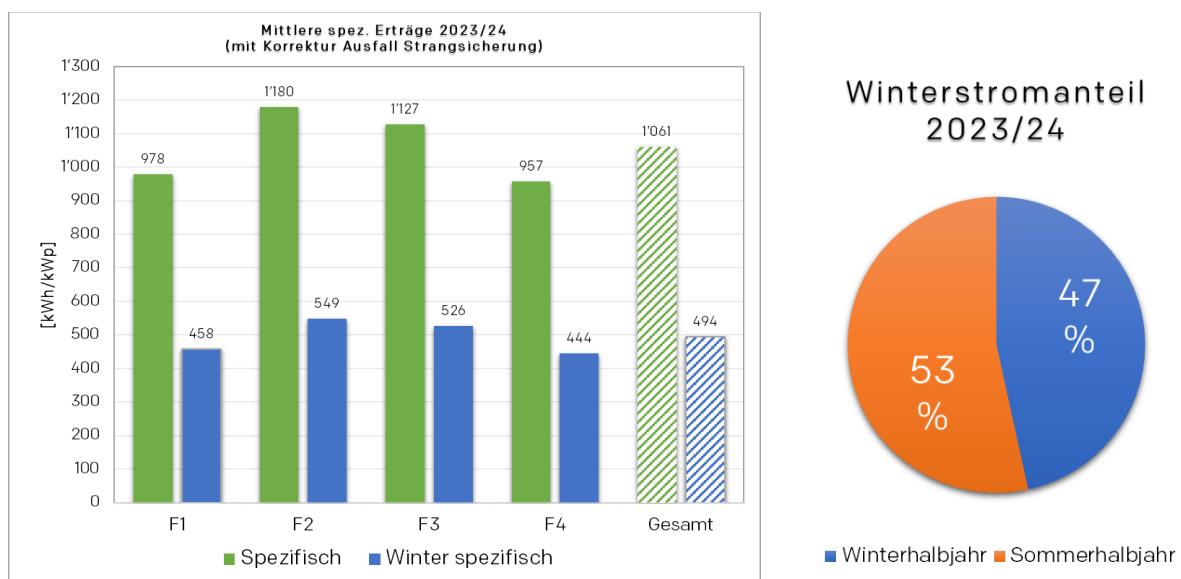
Abbildung 31 Spezifische Jahres- und Winterhalbjahreserträge

Der Gesamtertrag des Jahres 2023 beträgt 364 MWh (Zählerablesung), 2024 waren es 345 MWh. Der mittels Wechselrichter gemessene Ertrag liegt ca. 2% höher als der Zählerertrag. Die mittleren spezifischen Erträge, die spezifischen Winterhalbjahreserträge sowie der Winterstromanteil sind in Abbildung 31 dargestellt.

Die Messwerte anderer Anlagen in der Region zeigen, dass 2023 und insbesondere 2024 keine guten Jahre waren in Bezug auf Solarstromertrag. Im langjährigen Durchschnitt können daher höhere Erträge erwartet werden.

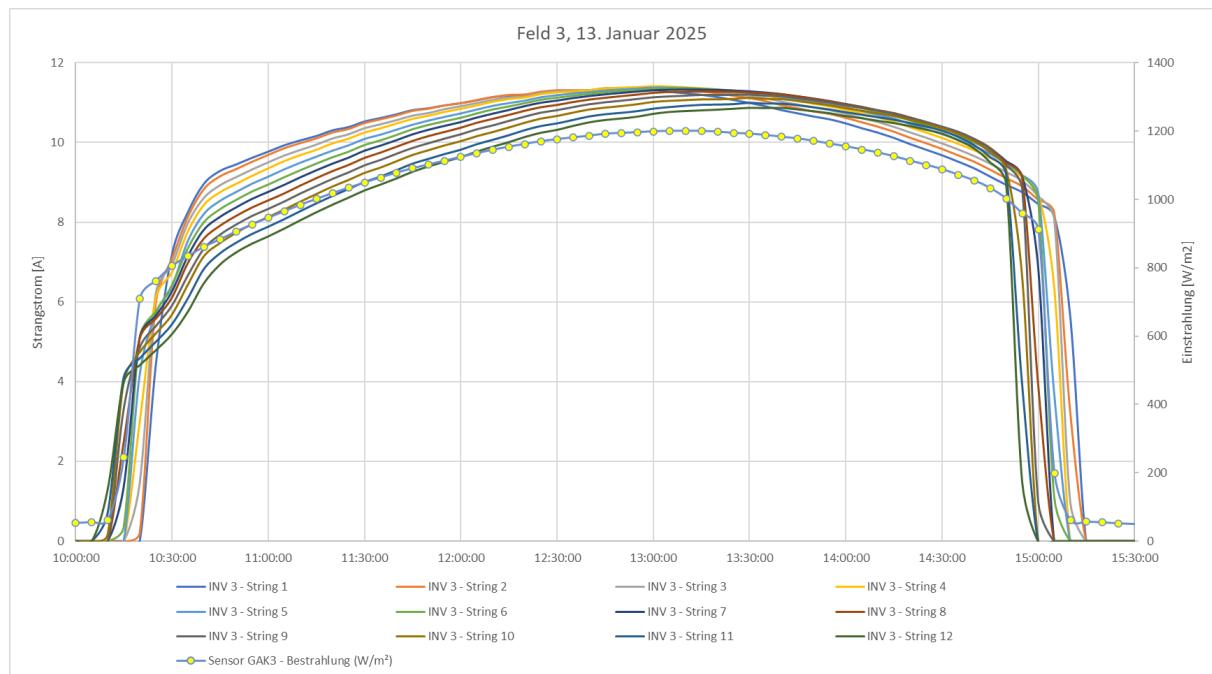
Abbildung 32 Tagesgang der Strangströme sowie der Einstrahlung (mittig) Feld 3 am 13.1.2025

Bei allen Feldern sind Stränge mit unterschiedlichem Azimut parallel verschaltet (vgl. Abbildung 5). Dies lässt sich gut anhand eines Tagesgangs beispielsweise von Feld 3 verfolgen (Abbildung 32):
