Schlussbericht vom 09.11.2024

Untersuchung der Wirksamkeit von herkömmlichen Sprinkleranlagen und von einer innovativen Löscheinrichtung zur Verlangsamung des thermischen Durchgehens von Batterien in Elektroautos und zur Vermeidung des Brandüberschlags zwischen Fahrzeugen in Tiefgaragen

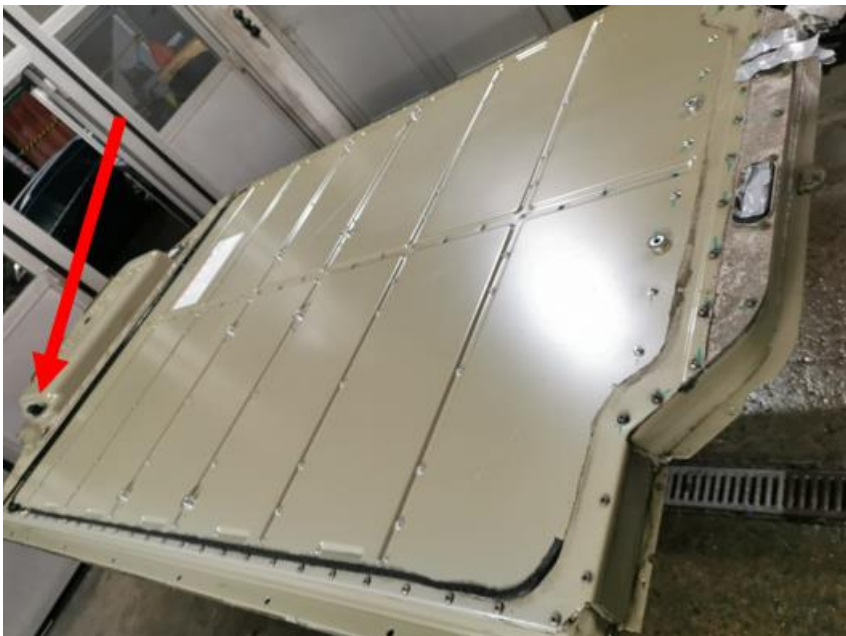
Abbildung 65: Position im Gehäuse des Anschlusses zur Kühlung der Batterie

Im oberen Teil des Tesla Model S-Gehäuses befindet sich eine Öffnung von einigen Quadratzentimetern, die den Anschluss von Kunststoffrohren für das Batteriekühlsystem ermöglicht.

Wahrscheinlich haben die Hitze und der durch die Deflagration erzeugte Druck die Kunststoffteile zum Schmelzen gebracht. Die freie Öffnung hat einen grösseren Querschnitt als die Überdruckventile unter dem Fahrzeug, so dass die entzündeten Gase aufgrund des geringeren Widerstands durch diese Öffnung entweichen konnten und sich in Form von Flammen im Fahrgastraum zeigten.

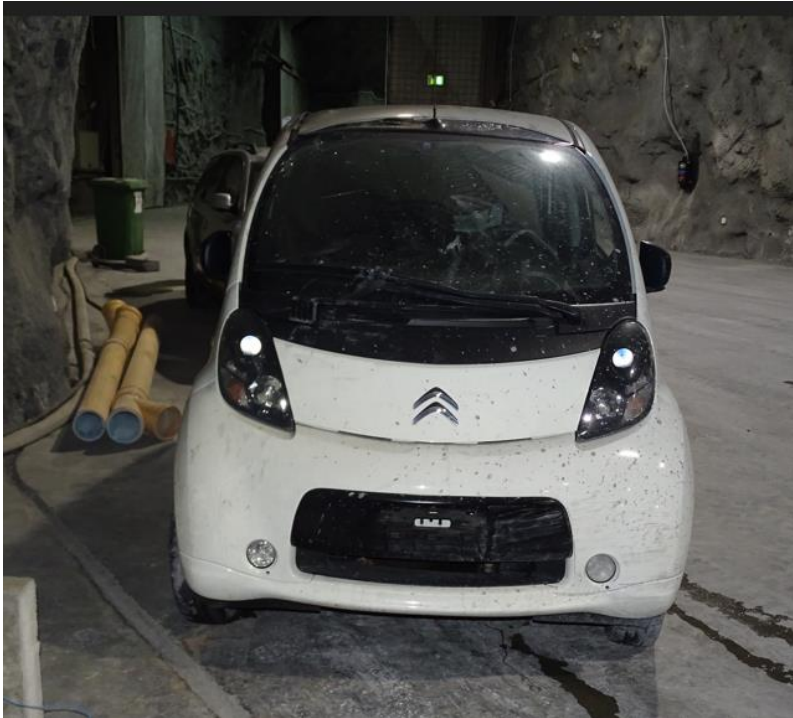
Abbildung 72: Vorne

Das Feuer verursachte oberflächliche Schäden an der linken Seite der Karosserie: Der Lack verbrannte an einigen Stellen und einige äußere Kunststoffe (wie die Außenspiegel) wurden durch die Hitze verformt. Das Fenster der hinteren Autotür ist geborsten

Die anderen Seiten des Wagens und der Innenraum blieben unversehrt. An diesen Teilen sind keine Brandschäden zu erkennen:

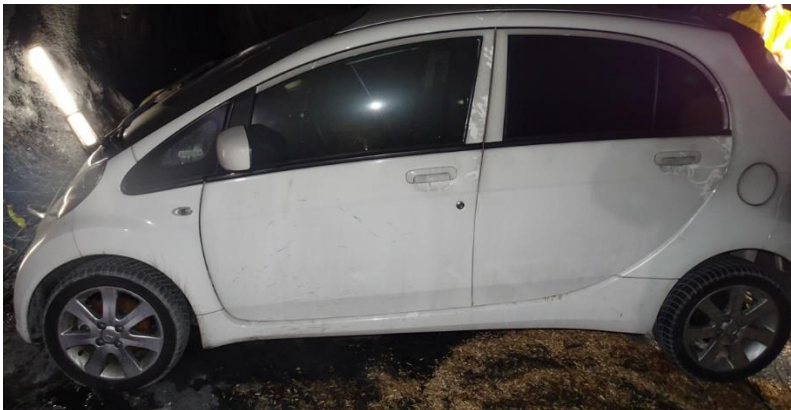
Abbildung 75: Linke Seite

Auch beim zweiten Test gibt es kleinere Schäden an den Kunststoffteilen der Karosserie: die Türgriffe und der Rückspiegel sind durch das Feuer leicht verformt. Der Rest des Fahrzeugs hat keinen Schaden genommen.

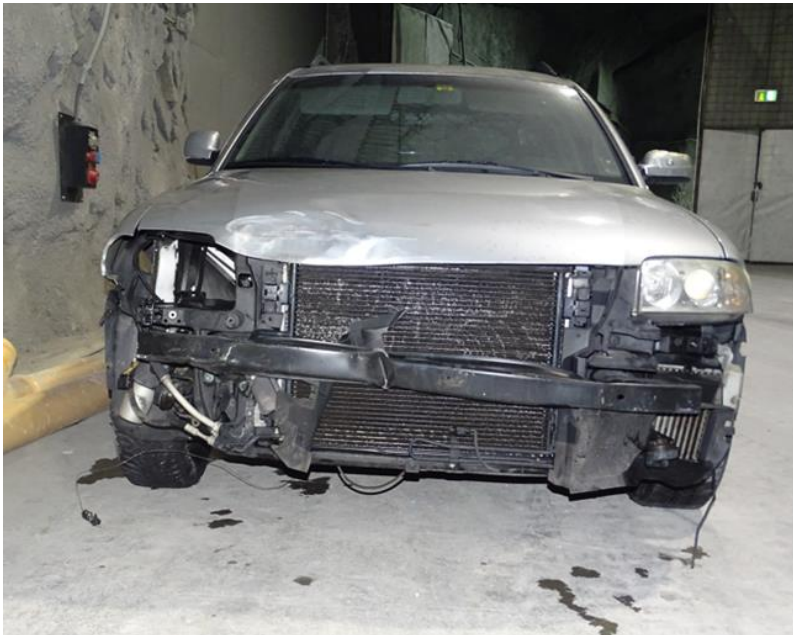
Abbildung 80: Vorne

Durch das Feuer wurde die Karosserie auf der linken Seite des Wagens stark beschädigt: Der Lack ist vor allem im hinteren Teil des Wagens abgebrannt und alle Fenster auf der linken Seite wurden durch das Feuer zerstört.

Höchstwahrscheinlich wurde dieser Schaden durch das Feuer verursacht, als die Sprinkleranlage nicht in Betrieb war.

Die anderen Seiten des Wagens und der Innenraum blieben unversehrt. An diesen Teilen sind keine Brandschäden zu erkennen:

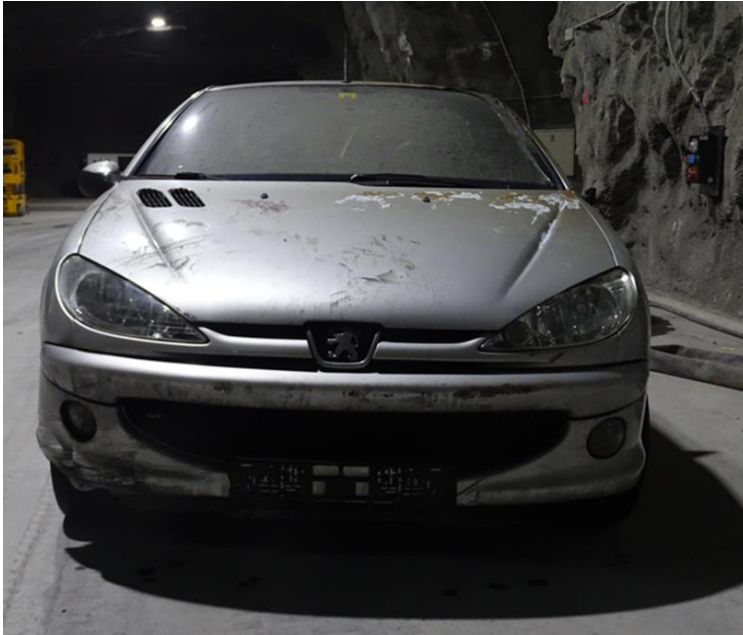
Abbildung 84: Vorne

Der obere Teil der Karosserie auf der linken Seite des Wagens weist offensichtliche Brandschäden auf: der Lack ist verbrannt und die hintere Scheibe sowie die Heckscheibe sind zerstört. Im Gegensatz zum ersten Test weist der untere Teil des Wagens keine Schäden auf: Dieser Bereich war durch den Wassernebel des FASR-Systems geschützt.

Die anderen Seiten des Wagens und der Innenraum blieben unversehrt. An diesen Teilen sind keine Brandschäden zu erkennen:

Die Beobachtung der Brandschäden lässt darauf schließen, dass die Position und die Eigenschaften der seitlichen Düsen des FASR-Pyrosense-Systems geändert werden müssen, um die Seiten des Fahrzeugs besser zu schützen.
