Jahresbericht 2025

## ALPINE2

# Untersuchung zum Alterungsverhalten von hochalpinen PV-Anlagen an Infrastrukturbauten

**Datum:** 15.1.2026

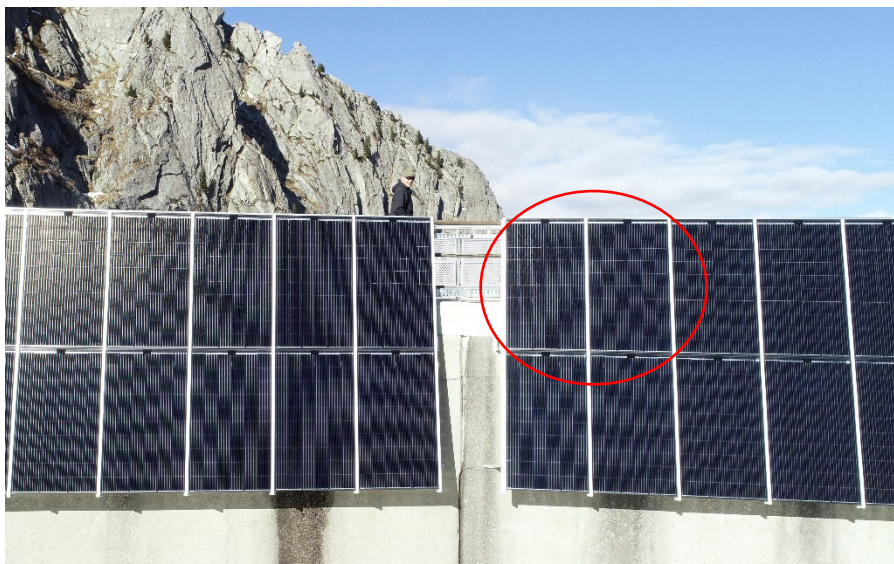
Abbildung 8 Prüfmodule in Strang 1.7

Die anderen beiden Module wurden nach ihrer Prüfung wieder in Strang 1.7 der PV-Anlage eingefügt, und sind seit 6. November 2020 in Betrieb. Sie wurden am 11.09. 2025 wieder entnommen und ins Testcenter der REECH AG gebracht.

Die Module zeigen eine leichte Anfangsdegradation im Vergleich zum Referenzmodul, welches im Dunkeln bei Raumtemperatur aufbewahrt wurde. Die Messung ab 2024 erfolgte mit einem neuen, präziseren Flasher. Optisch ist seit etwa 2022 eine leichte Vergilbung des einlaminieren Strichcodes erkennbar, sowie eine moderate Blasenbildung in dessen Nähe.

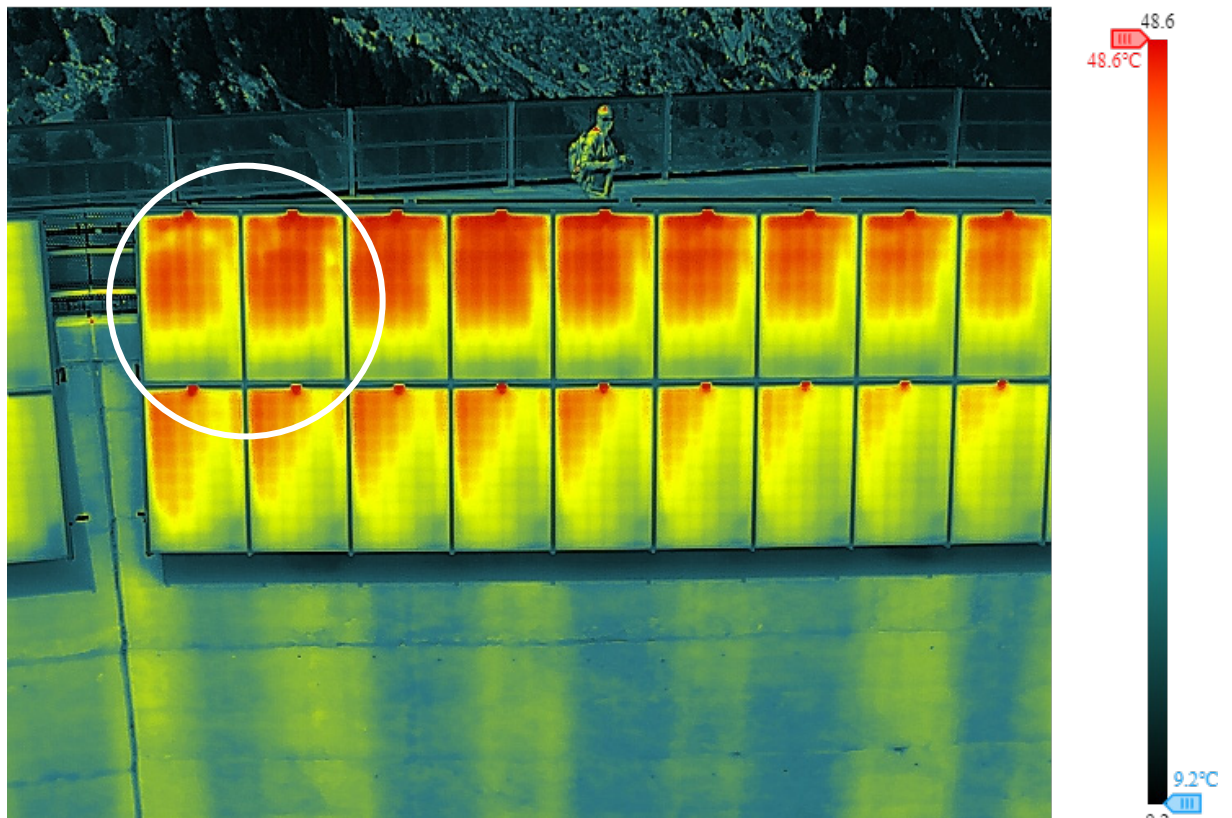
Abbildung 15 Strang 1.7, mit Prüfmodulen (11.09.2025)

Es wurde ein leicht auffälliges Modul in Feld 2 entdeckt (Abbildung 16). Von den restlichen Feldern ist in diesem Bericht daher nur exemplarisch ein Bild pro Feld eingefügt. Aufgenommen wurde jeder einzelne Strang in zwei Abschnitten, bei Verdacht auf Anomalien teils auch mit Nahaufnahmen. Teils waren auffällige Stellen, die später bei höherer Einstrahlung nochmals kontrolliert wurden, nicht mehr erkennbar.

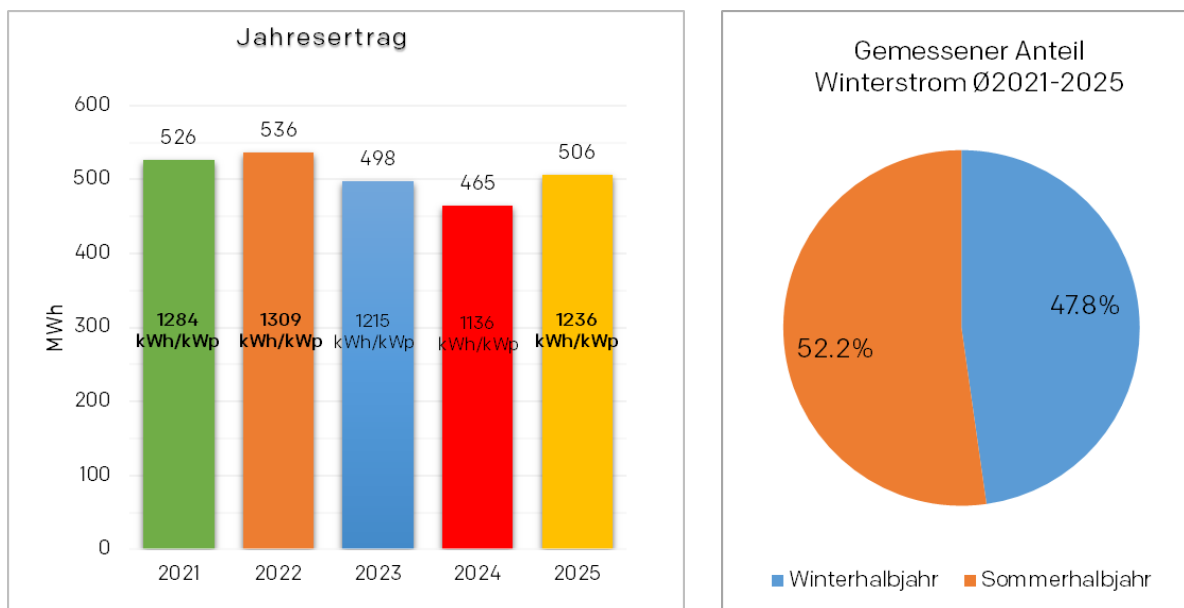
Abbildung 22 Jahreserträge und Anteil Winterstromerzeugung

Der Gesamtertrag des Jahres 2021 beträgt 526 MWh (Zählerablesung), 2022 sind es 536 MWh, 2023 498 MWh, 2024 465 MWh, und 2025 wurden 506 erzeugt. Der via Wechselrichter gemessene Ertrag weicht um 0.6% (2021), 0.2% (2022), -0.8% (2023), 0.04% (2024) und -0.5% (2025) davon ab. Der spezifische Ertrag der Anlage betrug 1'284 kWh/kWp in 2021, 1'309 kWh/kWp in 2022, 1'215 kWh/kWp in 2023, 1'136 kWh/kWp in 2024 und 1236 in 2025 (Ø 1'236). Der gemittelte Anteil der Stromerzeugung im Winterhalbjahr erreichte 47.8% (Abbildung 22).

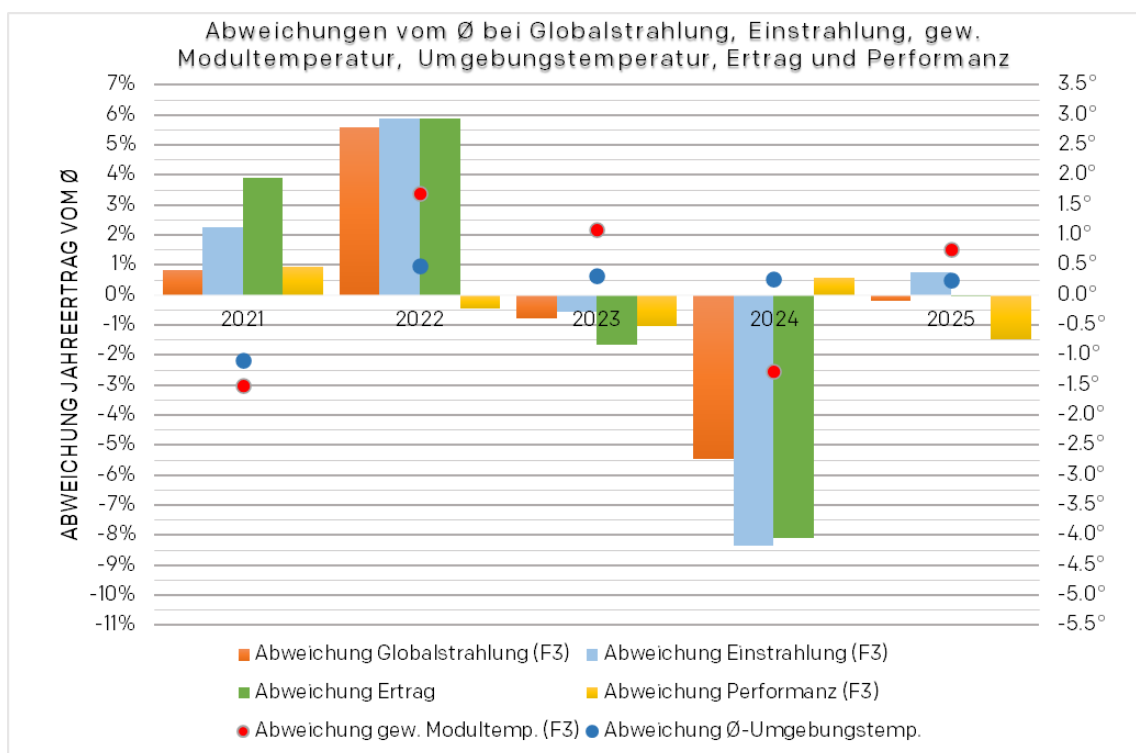
Abbildung 23 Abweichungen vom Ø bei Globalstrahlung, Einstrahlung, gewichteter Modultemperatur, Ertrag und Performanz

2023 sowie 2024 waren in Bezug auf Solarstromertrag schlechte Jahre, 2025 durchschnittlich. 2025 lagen die relevanten Kenngrösse in der Nähe der Durchschnittswerte (vgl. Abbildung 23). Die leicht tiefere Performanz korreliert mit der leicht erhöhten gewichteten Modultemperatur.

Damit lässt sich beispielsweise der deutliche Unterschied im Jahresertrag zwischen 2021 und 2023 trotz geringer Differenz in der Globalstrahlung und Einstrahlung in der Modulebene plausibilisieren. Auch die tiefere Performanz ist ebenfalls ein Indikator hierfür.

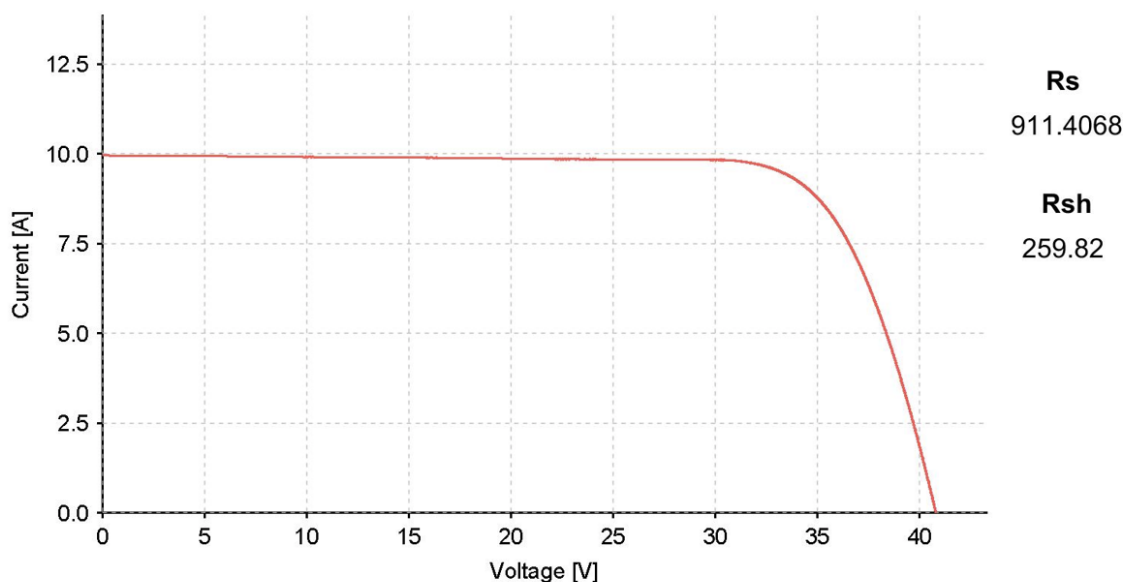
Abbildung 30 Modulleistung teildefektes Modul nach Reparatur

Aufgrund des von aussen berührbaren Anschlussleiters war die Isolationsfestigkeit dieses Moduls nicht mehr gegeben. Nach der Reparatur zeigte dieses Modul wieder eine normale Leistung, vgl. Abbildung 30.

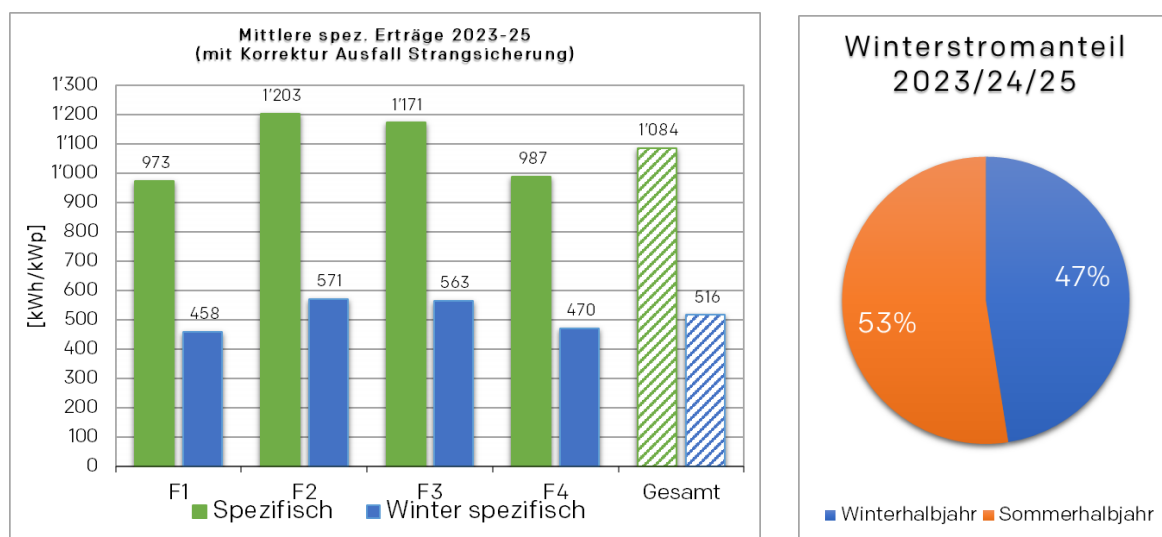
Abbildung 33 Spezifische Jahres- und Winterhalbjahreserträge

Der Gesamtertrag des Jahres 2023 beträgt 364 MWh (Zählerablesung), 2024 waren es 345 MWh, und 2025 388 MWh. Der mittels Wechselrichter gemessene Ertrag liegt ca.2% höher als der Zählerertrag (lange AC-Leitung). Die mittleren spezifischen Erträge, die spezifischen Winterhalbjahreserträge sowie der Winterstromanteil sind in Abbildung 33 dargestellt.

Die Messwerte anderer Anlagen in der Region zeigen, dass 2023 und insbesondere 2024 keine guten Jahre waren in Bezug auf Solarstromertrag. Im langjährigen Durchschnitt können daher höhere Erträge erwartet werden. 2025 war bereits deutlich besser als die beiden vorangegangenen Jahre.
