**Jahresbericht 2003**

# Passivhausumbau Zwinglistrasse

Während dem Jahr 2003 konnten die beiden Häuser an der Zwinglistrasse 9 + 15 in Zürich komplett saniert und mit einem Zwischenbau verbunden werden. Die Fertigstellung erfolgt im Dezember 2003.

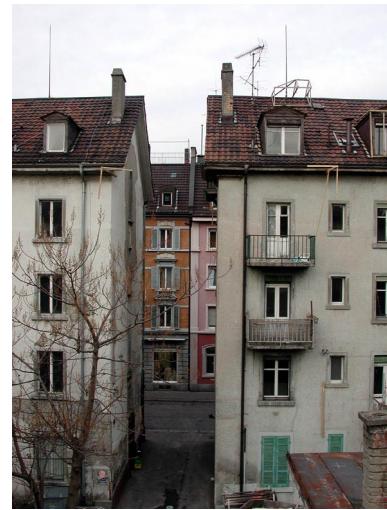
Fig. 1, Hoffassaden mit Durchgang vor der Sanierung.

Die Häuser an der Zwinglistrasse im Zürcher Kreis 4 gehören zu einem Gebäudeensemble, die einen Hof umschließen, und wurden 1881 gebaut. Zwischen den Liegenschaften Zwinglistrasse 9 und 15 geht ein Hofzugang durch (siehe Fig. 1).

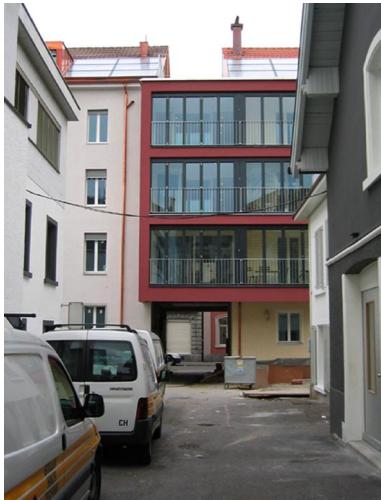
Fig. 2, Hoffassade mit Zwischenbau nach der Sanierung, Nov. 03

Die beiden Gebäude konnten durch einen neuen Zwischenbau über dem Hofzugang miteinander verbunden werden (siehe Fig. 2). Dadurch erhalten die Wohnungen der drei Obergeschosse der Zwinglistrasse 15 einen auf die ganze Gebäudetiefe durchgehenden Wohnraum und die Dachgeschosswohnungen eine grosszügige Terrasse.

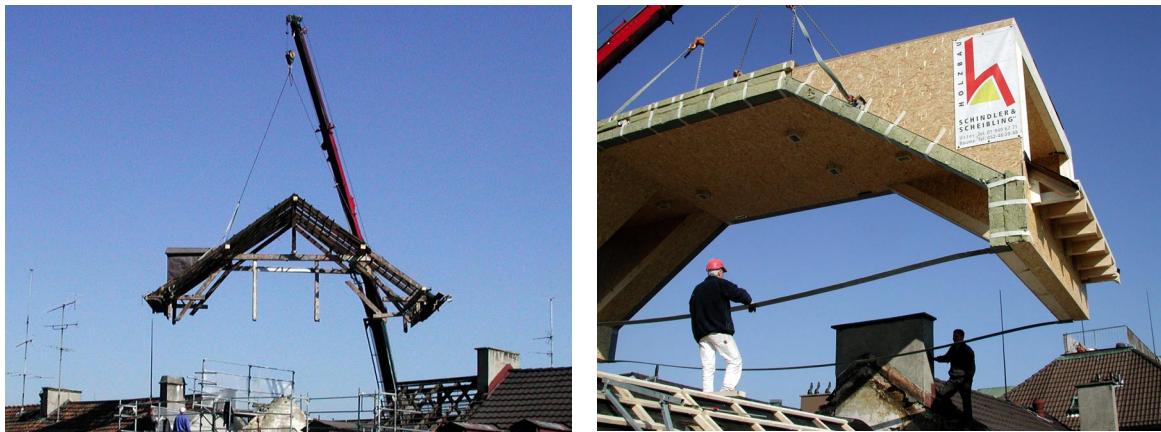
Fig. 3 + 4, Abbruch des alten Dachstuhles und Versetzen der Dachelemente von Haus 9

Der Dachstock der Zwinglistrasse 9 musste vollständig abgerissen werden. Das neue Dach wurde in 3 Holz-Elementbauteilen vorfabriziert und mit dem Pneukran in wenigen Stunden aufgerichtet (siehe Fig. 3+4).

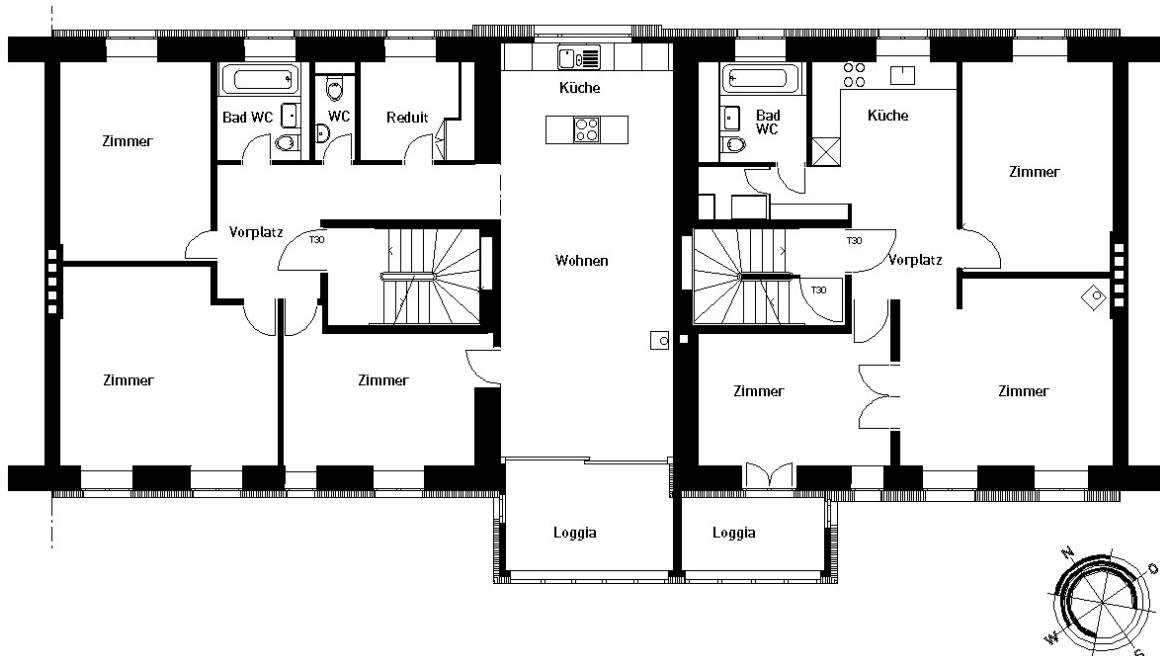
Fig. 5, Grundriss Normalgeschoss Haus 9 + 15

Die Sanierung erfolgte mit möglichst geringem Abbruchaufwand und entsprechend minimalem Einbau neuer Materialien (siehe Fig. 5). Auf diese Weise fällt weniger Bauabfall an und weniger graue Energie wird verbaut. Zudem wurde die Bauzeit so kurz wie möglich gehalten. Der Einsatz vorfabrizierter Dachelemente konnte den Bauprozess auf fünf Monate pro Gebäude reduzieren.
