Programme  
géothermie      Proj. # 25'483  
                    Vertr. # 66'100

# **Test en conditions réelles du comportement statique d'un pieu soumis à des sollicitations thermo - mécaniques**

## **Rapport intermédiaire de janvier 1999**

rédigé par  
**M. Moreni, Dr L. Laloui, G. Steinmann, Prof. L. Vulliet**  
**EPFL - LMS, 1015 LAUSANNE**

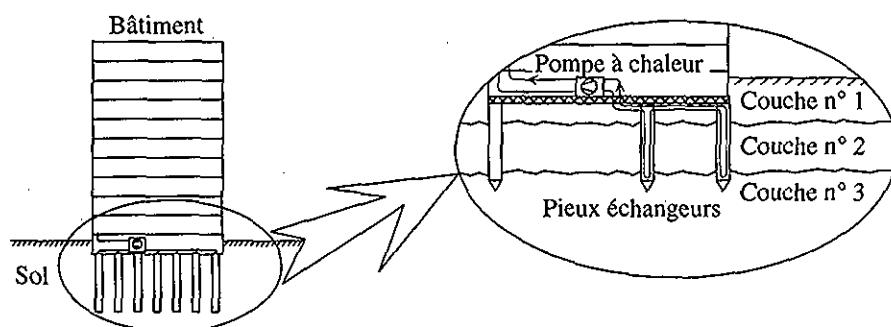
Un pieu échangeur est un pieu de fondation dans lequel un tube ou un réseau de tubes a été installé, de manière à pouvoir faire circuler un fluide caloporteur pour échanger de la chaleur avec le terrain (Figure 1). Ses deux principales fonctions sont donc de reporter en profondeur les charges d'une construction et de servir d'échangeur de chaleur avec le terrain.

Figure 1 : Schéma d'un système de chauffage avec pieux échangeurs.

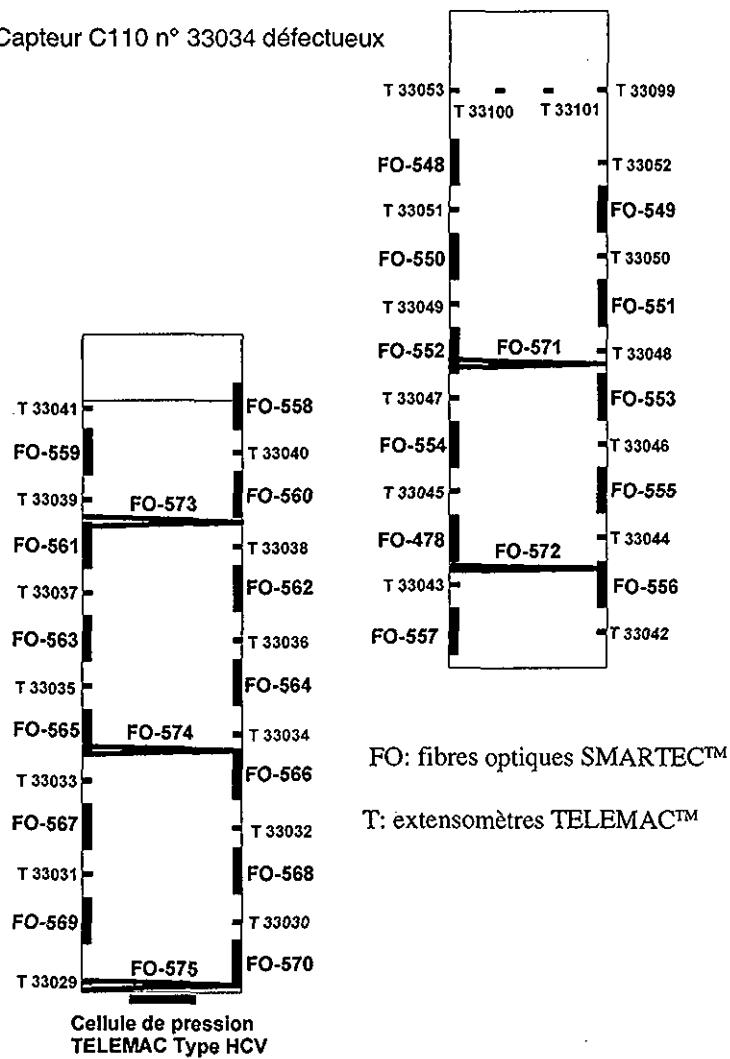
Capteur C110 n° 33034 défectueux

Le pieu test est un des pieux de fondation d'un nouveau bâtiment (100 m de longueur et 30 m de largeur) de 5 étages. Le pieu dit de « validation » est long de 26 m et il a un diamètre de 88 cm. Il est équipé avec échangeurs de chaleur et de différents capteurs qui permettent de suivre son comportement sous l'effet combiné de la charge de l'immeuble (sollicitation mécanique) et des variations de température (Figure 2).

Les capteurs installés dans le pieu sont au nombre de 58 (pour l'instrumentation du pieu voir le premier rapport intermédiaire, Laloui et al., 1998) :

- 1 cellule de pression (type HCV TELEMAC™)
- 29 fibres optiques (SMARTECT™)
- 28 extensomètres à corde vibrante (type C110 TELEMAC™)

Figure 2 : Equipement du pieu thermique EPFL (cage d'armature scindée en deux)

Tous les capteurs fonctionnent normalement sauf le capteur TELEMAC (n°T33034, Figure 2) qui ne permet pas la mesure de la déformation.

Les extensomètres à corde vibrante TELEMAC permettent de mesurer la température dans le pieu. Ils sont posés sur la cage d'armature du pieu tous les mètres (Figure 2).

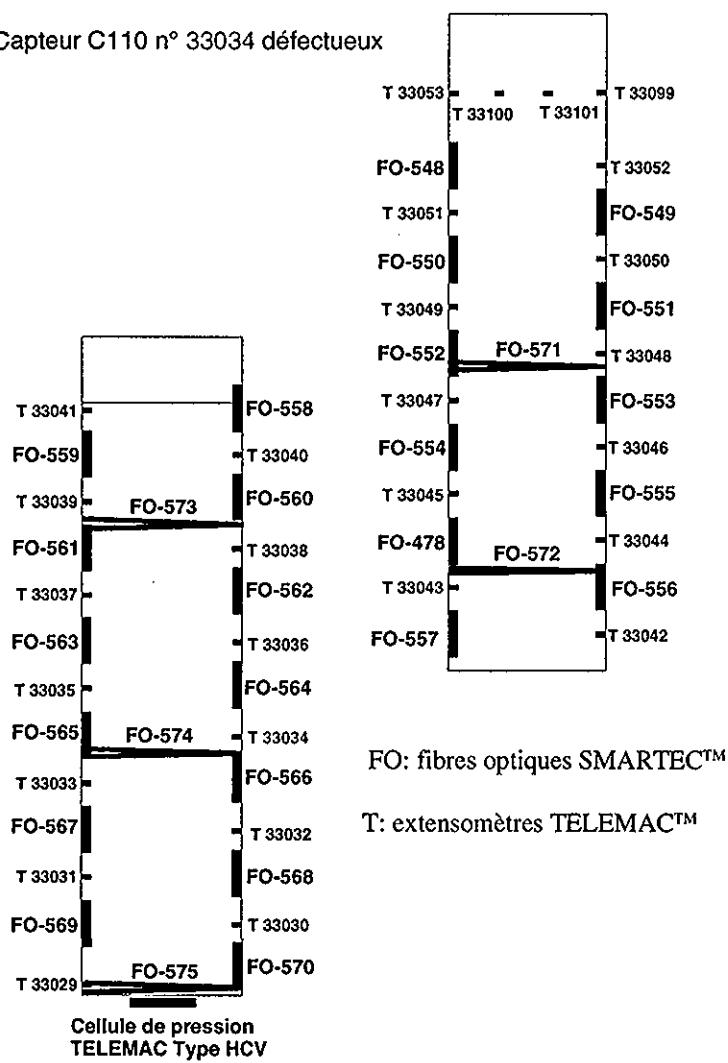
Capteur C110 n° 33034 défectueux

Figure 2 : Equipement du pieu thermique EPFL

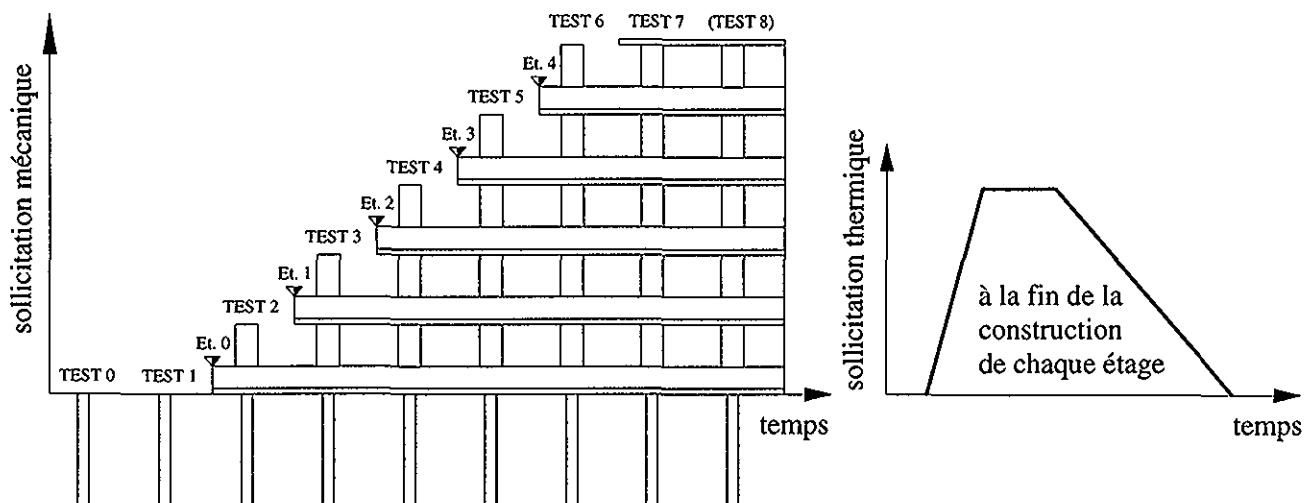
6 cycles suivants sont effectués après la réalisation de chacune des 6 dalles en béton nécessaires aux 5 niveaux du bâtiment et le toit. Finalement, le dernier cycle est prévu une fois le bâtiment terminé, lorsque la charge mécanique sur le pieu aura atteint sa valeur nominale.

Figure 3 : Tests de chargement thermo-mécaniques.

Pour chaque test (ce qui correspond à la fin de la construction d'un étage) une sollicitation thermique est appliquée au pieu (chauffage-refroidissement). Les capteurs du pieu sont alors relevés périodiquement en phase de chauffage et en phase de refroidissement. L'évolution des mesures thermiques relatives au module de chauffage (températures, débit, puissances électrique et thermique) est relevée manuellement pour les tests 1 et 2, puis automatisée à l'aide d'un datalogger pour les tests suivants. A ce jour, les tests 1 à 6 ont été effectués.

Cette phase comprend tous les cycles de chauffage et de refroidissement effectués sur le pieu. Ils sont successivement appelés test 1, test 2, test 3, etc. Huit cycles sont prévus (voir Figure 3). Le premier correspond au pieu "libre": le radier du bâtiment n'étant pas encore coulé. Le pieu ne subit aucune charge mécanique autre que son poids propre. Les

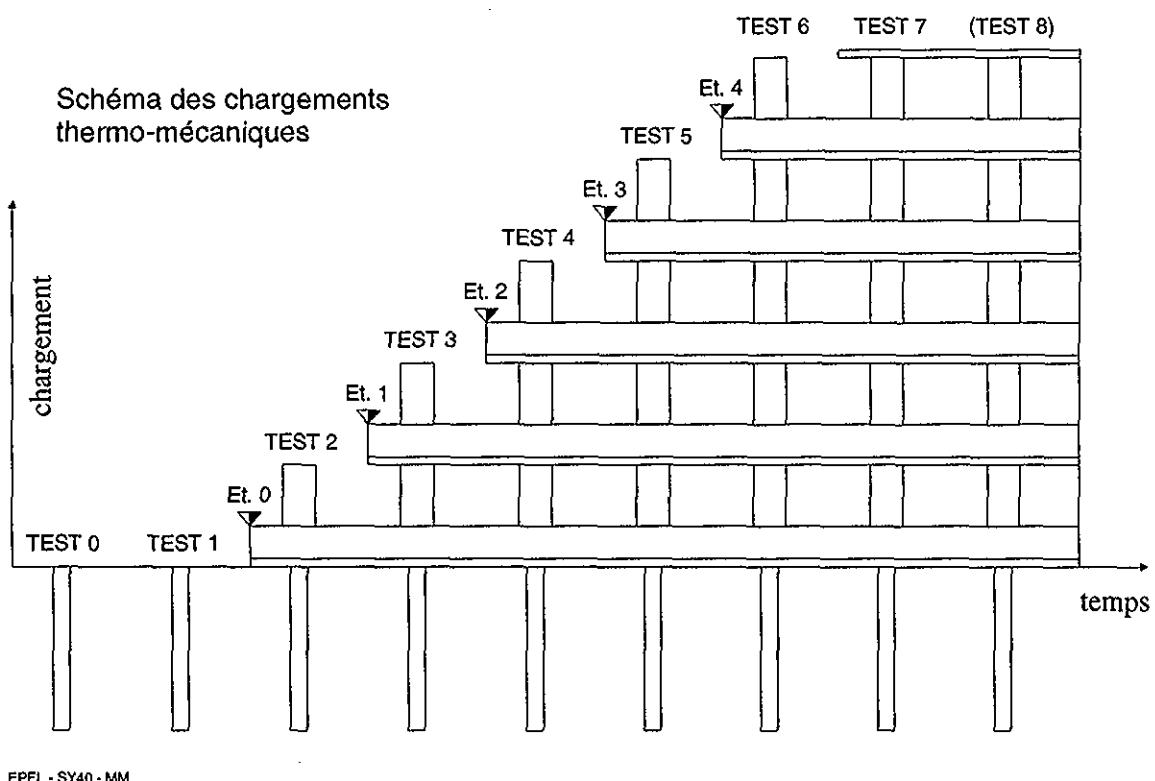
Le premier test a été effectué environ trois mois après le bétonnage du pieu. Le pieu ne reprend aucune charge verticale sauf son poids propre. En effet le radier, le parapet et les murs colonne du rez-de-chaussée ne sont pas encore coulés (figure A1.1. zone grise). Si une charge thermique est appliquée au pieu, il a la possibilité de se déplacer vers le haut vu qu'il n'est pas bloqué par la superstructure.

Figure A1.1 : Etape de construction lors du test 1.

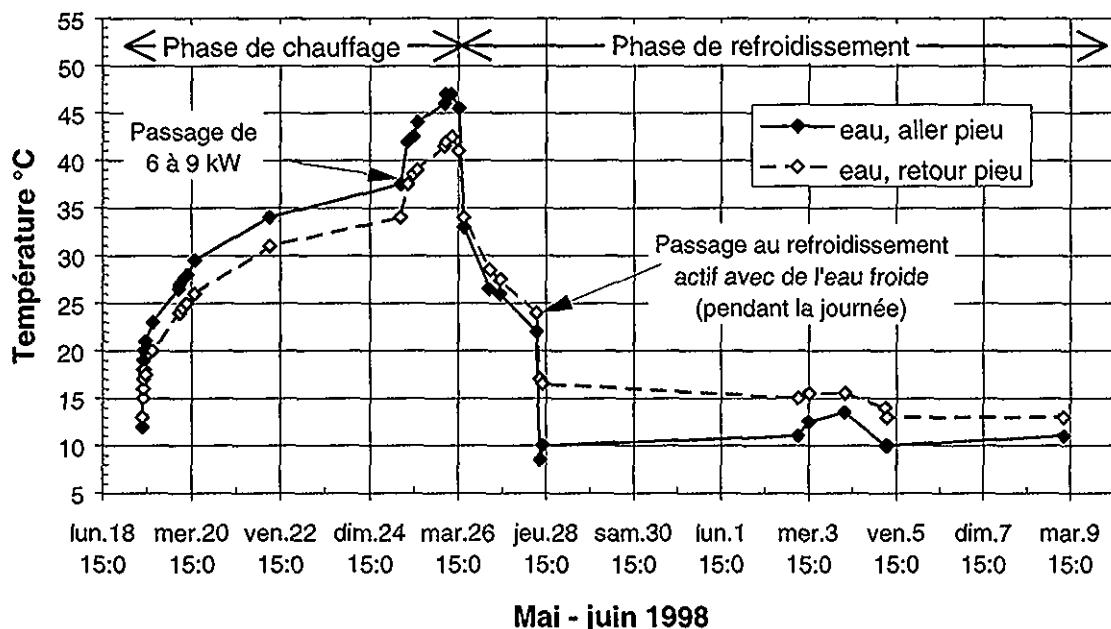
Les mesures relatives au module de chauffage ne sont pas encore automatisées. Seuls les relevés périodiques des deux thermomètres placés sur la plomberie ont été réalisés. Ces derniers mesurent la température de l'eau après et avant la chaudière (figure A1.2), soit l'eau qui circule en direction du pieu (aller pieu) et l'eau qui en revient (retour pieu). Ces mesures de température, par comparaison aux mesures calibrées des températures qui ont été effectuées à partir du test 3, sous-estiment la température de l'eau d'environ 3 K pour la température "aller" et d'environ 2 K pour la température "retour".

Figure A1.2 : Evolution des températures de l'eau circulant dans le pieu (aller et retour) lors du test 1.

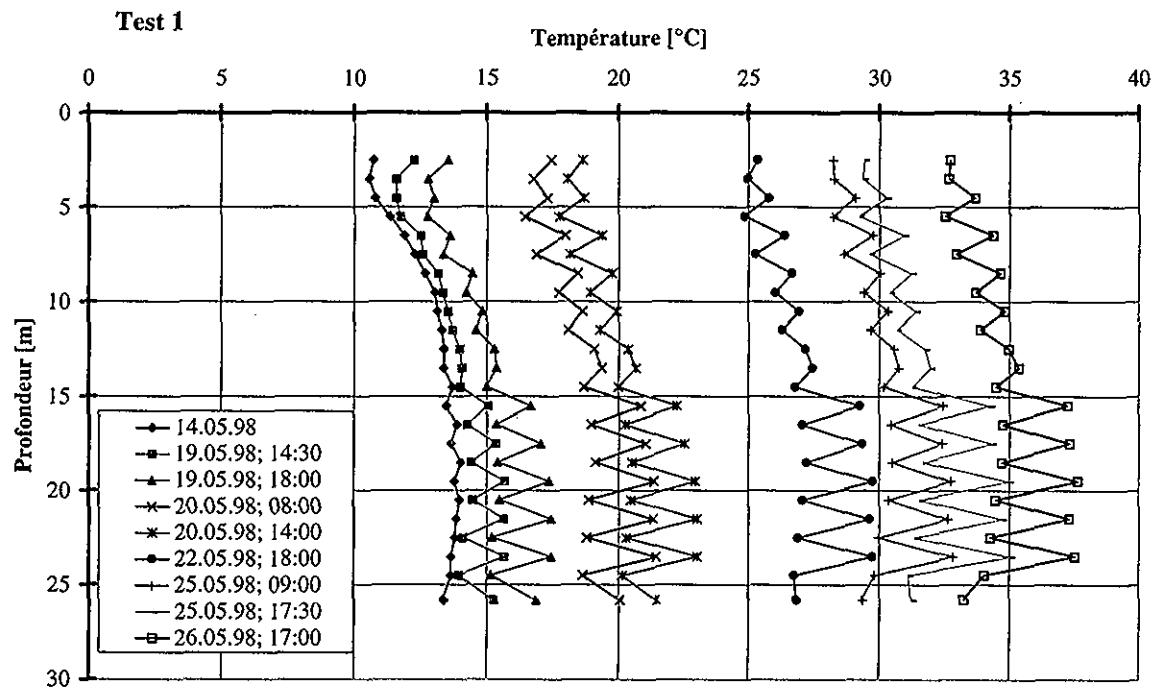
En phase de chauffage (figure A1.3) les températures varient beaucoup d'un mètre à l'autre et de façon alternée sur la longueur du pieu. Cette différence de température est due au fait que les capteurs TELEMAC d'une partie du pieu sont plus proches des tubes en PE où passe le fluide caloporteur que ceux de l'autre partie.

Figure A1.3 : Variation de la température le long du pieu en fonction du temps en phase de chauffage. Test 1.

Les figures A1.3 et A1.4 montrent la variation de la température en fonction de la profondeur dans le pieu, en phase de chauffage et en phase de refroidissement. Les températures mesurées par les capteurs TELEMAC donnent des valeurs supérieures à celles du fluide caloporteur. On a donc étalonné ces capteurs par rapport aux mesures de température de l'eau qui circule dans les tubes (ANNEXE 7). En moyenne les températures mesurées avec les capteurs TELEMAC sont de 5.1°C plus hautes. Les valeurs des températures reparties sur les figures A1.3 et A1.4 sont déjà corrigées.

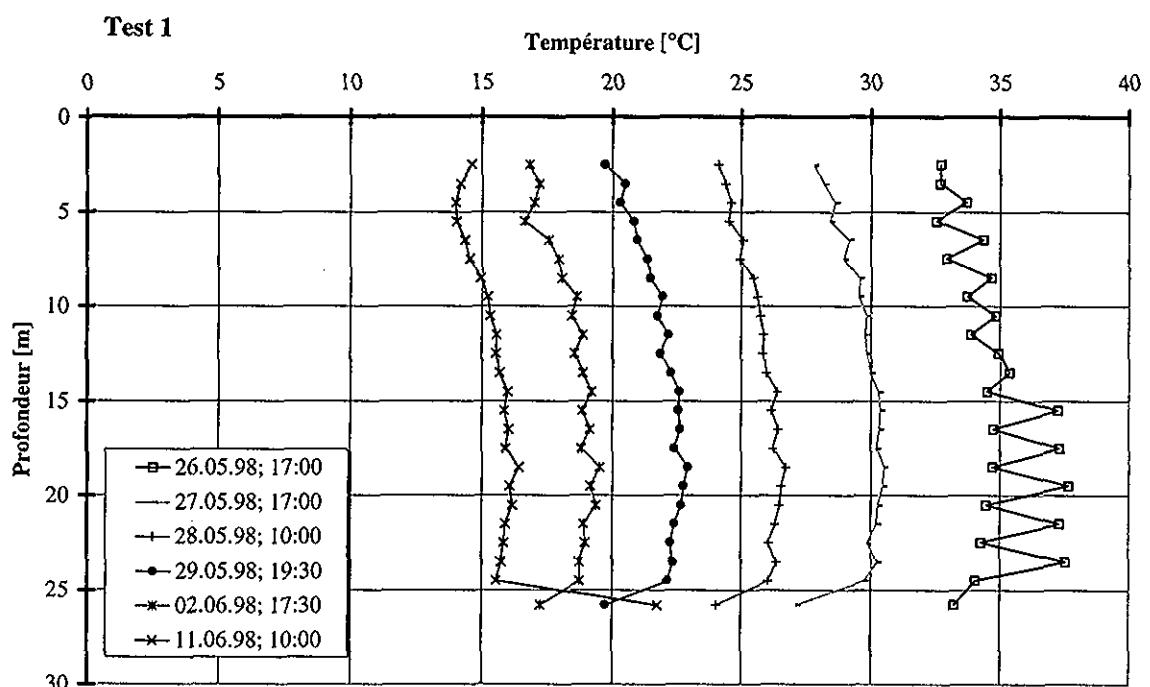
Figure A1.4 : Variation de la température le long du pieu en fonction du temps en phase de refroidissement. Test 1.

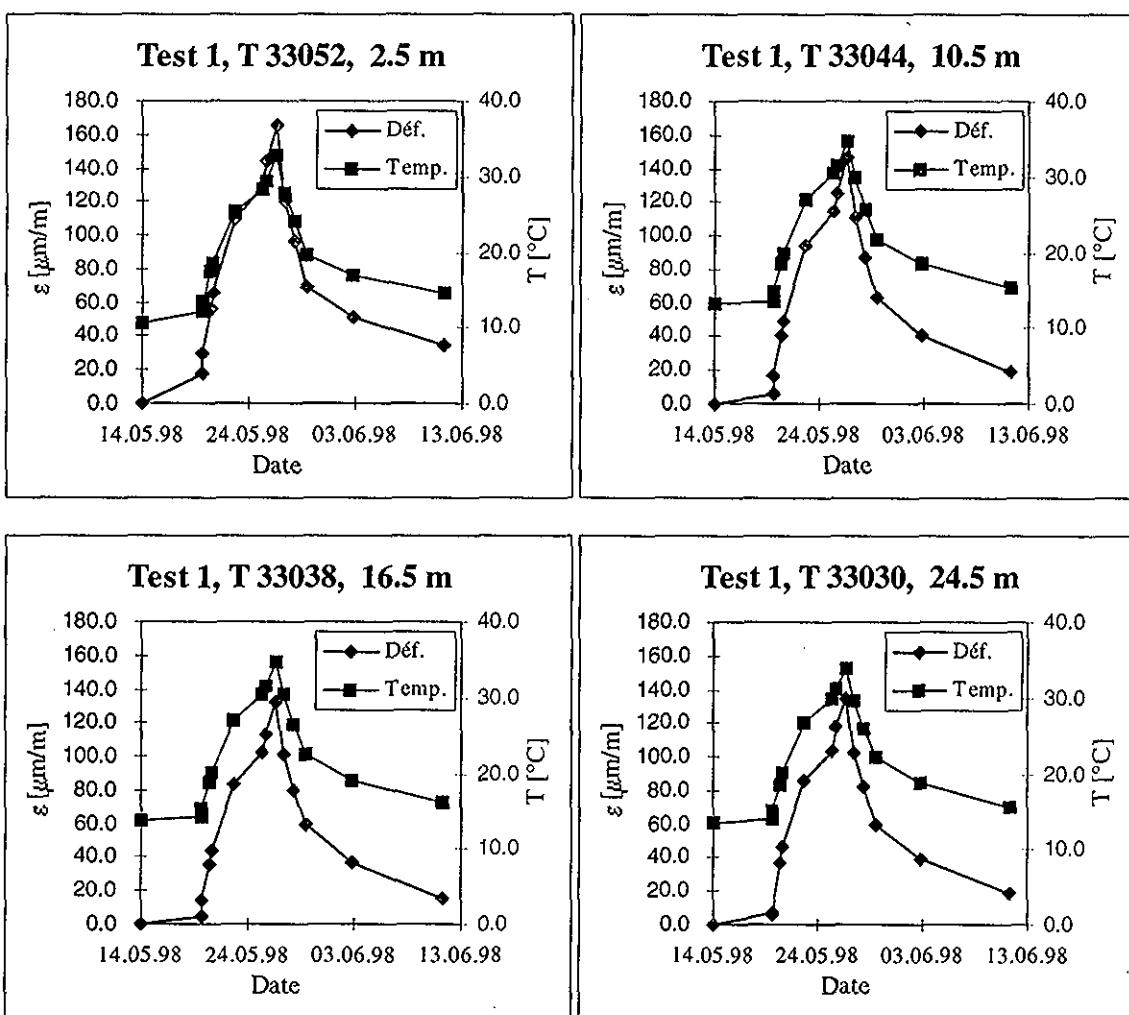
On note bien que pour une augmentations de la température une déformation positive (donc allongement) est mesurée par tous les capteurs.

Figure A1.5 : Déformation et température en fonction du temps mesurées avec les extensomètres à corde vibrante TELEMAC (Capteurs posés aux profondeurs suivantes : 2.5m ; 10.5m ; 16.5m ; 24.5m). Test 1.

En outre, on constate que la valeur de la déformation après refroidissement (dernière mesure) ne revient pas à la valeur initiale (avant chauffage). La cause de cette différence est principalement due au fait que la température à la fin de l'essai n'est pas la même que celle du début, le pieu ne s'étant pas refroidit complètement.

Les figures A1.5 et A1.6 montrent les valeurs des déformations et des températures à quatre profondeurs différentes, mesurées par les TELEMAC et les fibres optiques.

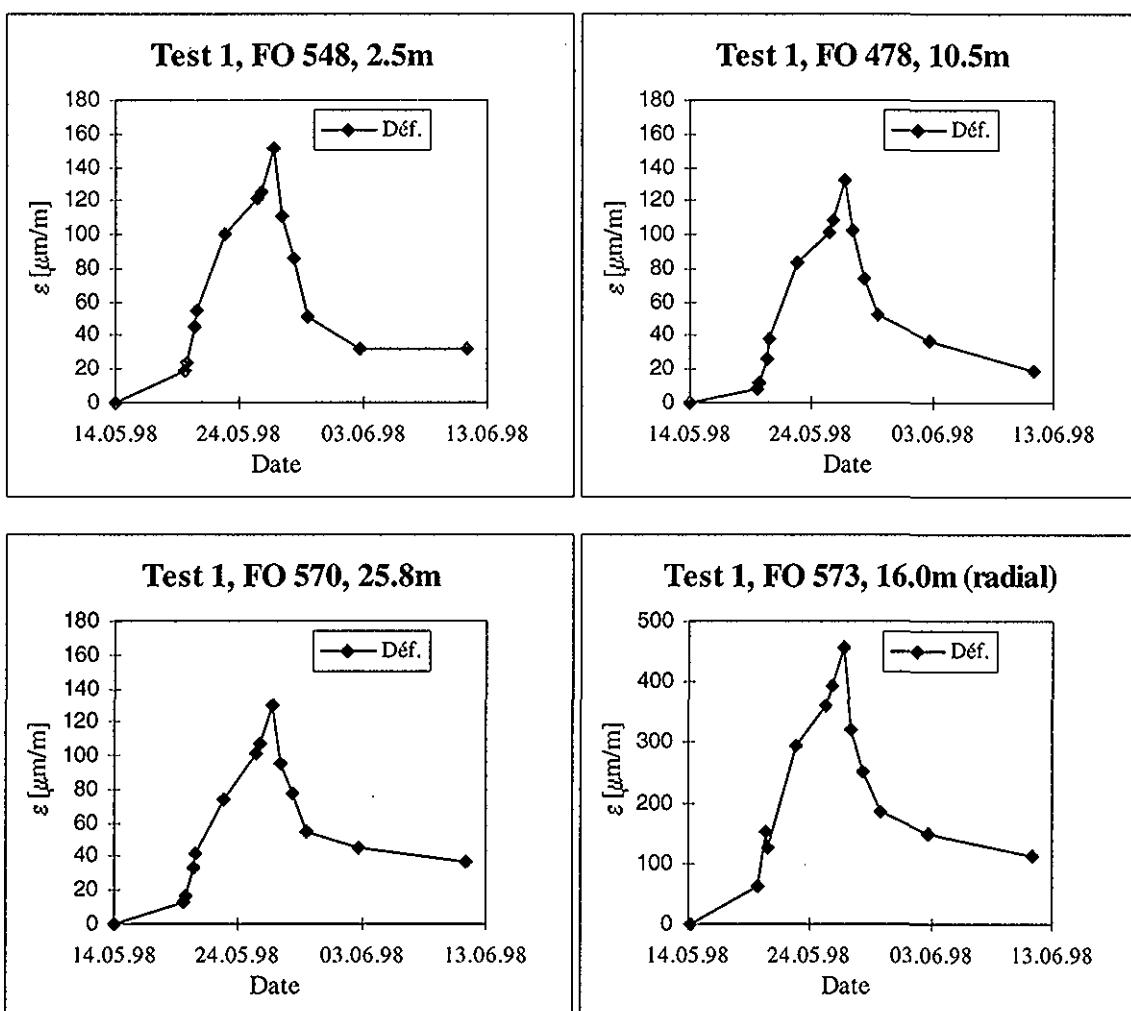
Figure A1.6: Déformations mesurées par fibres optiques (FO548, FO478, FO570, FO573).Test 1.

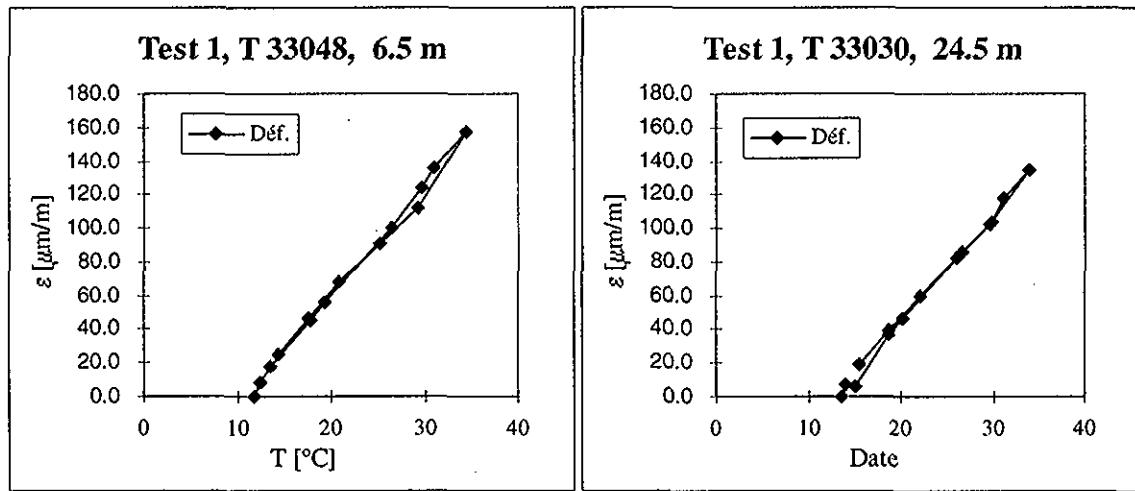
Le comportement du pieu soumis à un cycle de chauffage-refroidissement est pratiquement réversible, comme le montre la figure A1.7 où la déformation est dessinée en fonction de la température. La pente de cette courbe est  $n\beta$  où  $n$  est le degré d'hyperstaticité du pieu ( $n=1$  pieu isostatique,  $n=0$  pieu hyperstatique) et  $\beta$  le coefficient de dilatation thermique du béton. La valeur moyenne du coefficient  $n\beta$  obtenue de tous les capteurs TELEMAC est de  $7.5 \cdot 10^{-6} \text{ }^{\circ}\text{C}^{-1}$  avec un écart-type de  $0.7 \cdot 10^{-6} \text{ }^{\circ}\text{C}^{-1}$ .

Figure A1.7 : Déformation en fonction de la température mesurée avec les extensomètres à corde vibrante TELEMAC (Capteurs posés aux profondeurs suivantes : 6.5m ; 24.5m). Test 1.

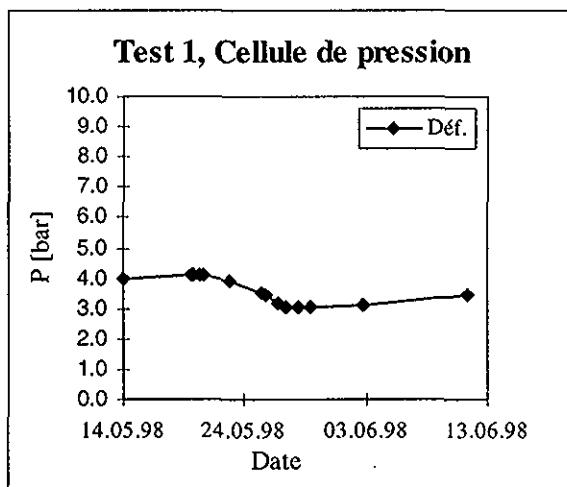
La cellule de pression sous la pointe du pieu ne mesure pratiquement aucune variation de pression au cours du test 1 comme le montre la figure A1.8.

Figure A1.8 : Pression au fond du pieu , cellule de pression TELEMAC type CVC. Test1

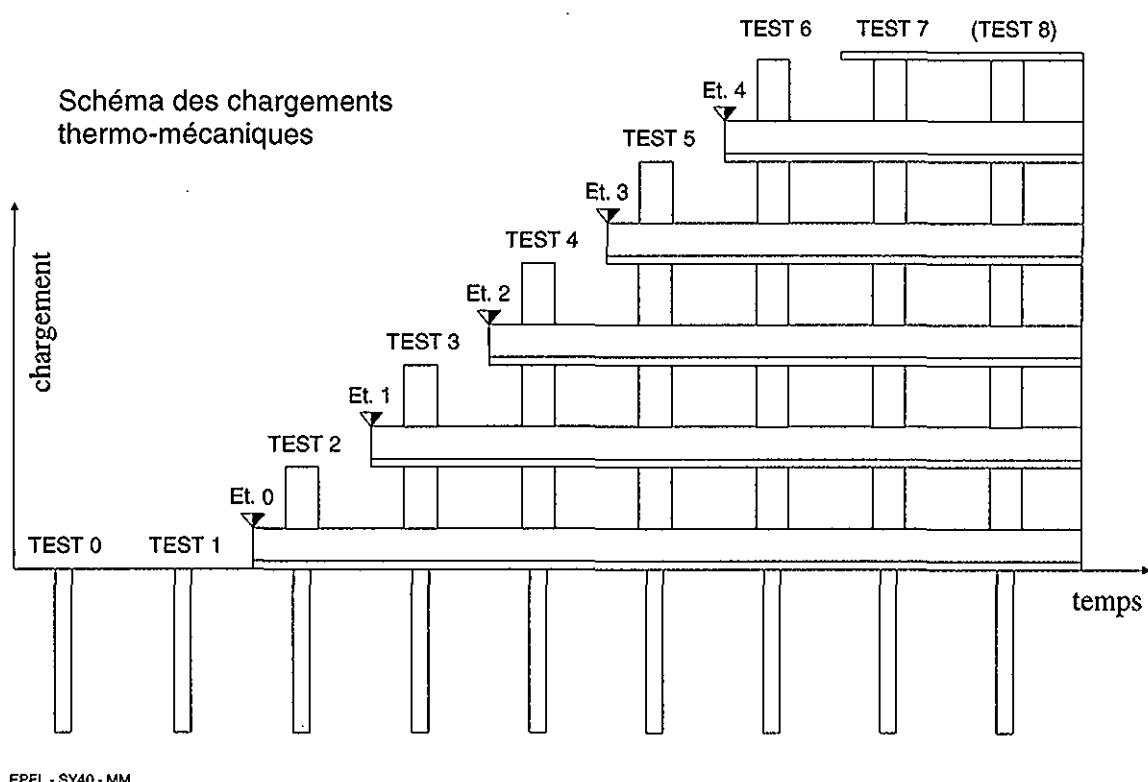
Une fois le radier, le mur-colonne et le parapet du rez-de-chaussée bétonnés on a effectué le deuxième test (figure A2.1, zone grise). Le poids propre de ces deux parties est très faible, donc la charge appliquée au pieu est pratiquement nulle (comme pour le test 1). Dans ce cas une certaine rigidité est introduite par le radier et le parapet qui bloquent partiellement le déplacement vers le haut quand le pieu est chauffé. Ceci constitue la principale différence avec le test 1.

Figure A2.1 :Etape de construction lors du test 2.

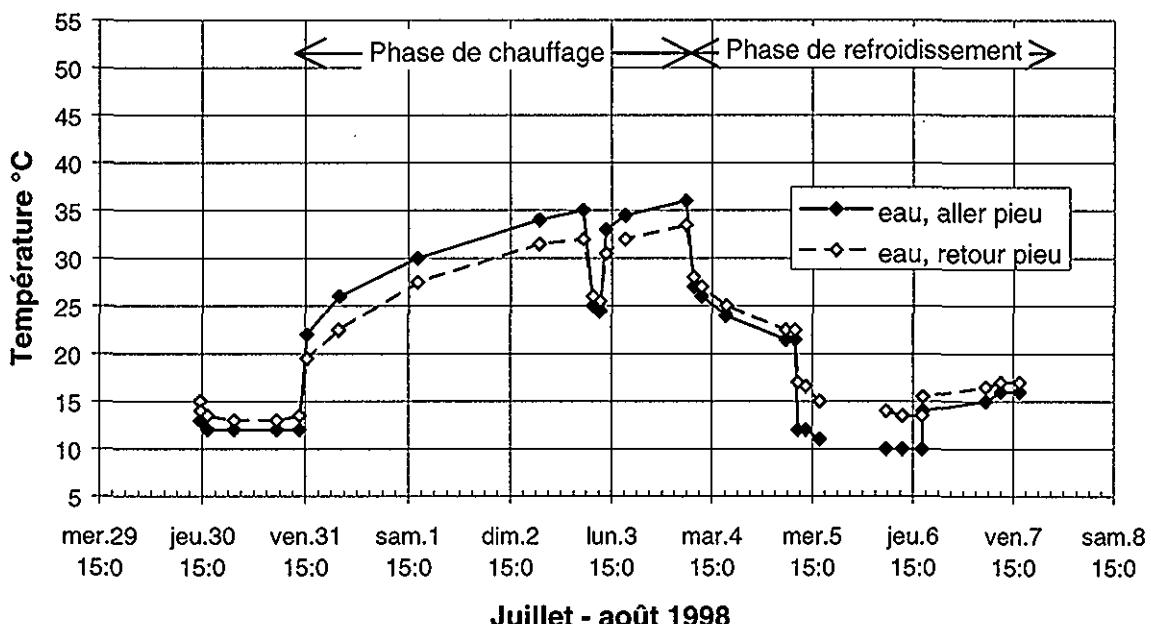
Figure A2.2 : Evolution des températures de l'eau circulant dans le pieu (aller et retour) lors du test 2.

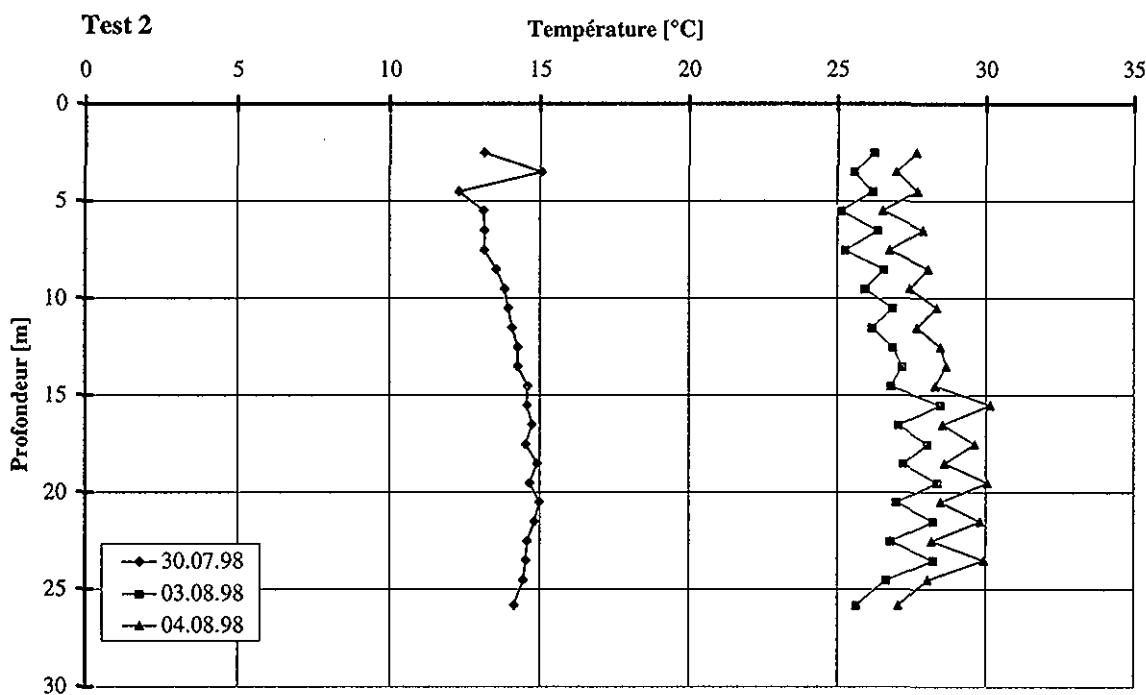
La variation maximale de température appliquée au pieu pendant le test 2 est en moyenne de 14°C conformément à ce qui a été convenu par le bureau Passera Pedretti, ingénieur civil responsable du bâtiment.

Figure A2.3 : Variation de la température le long du pieu en fonction du temps en phase de chauffage. Test 2.

L'évolution des températures en fonction de la profondeur pendant le test 2 sont montrés sur les figures A2.3 et A2.4. Pour rappel (voir ANNEXE 7) les températures lues avec les capteurs TELEMAC sont corrigées de 5.1°C.

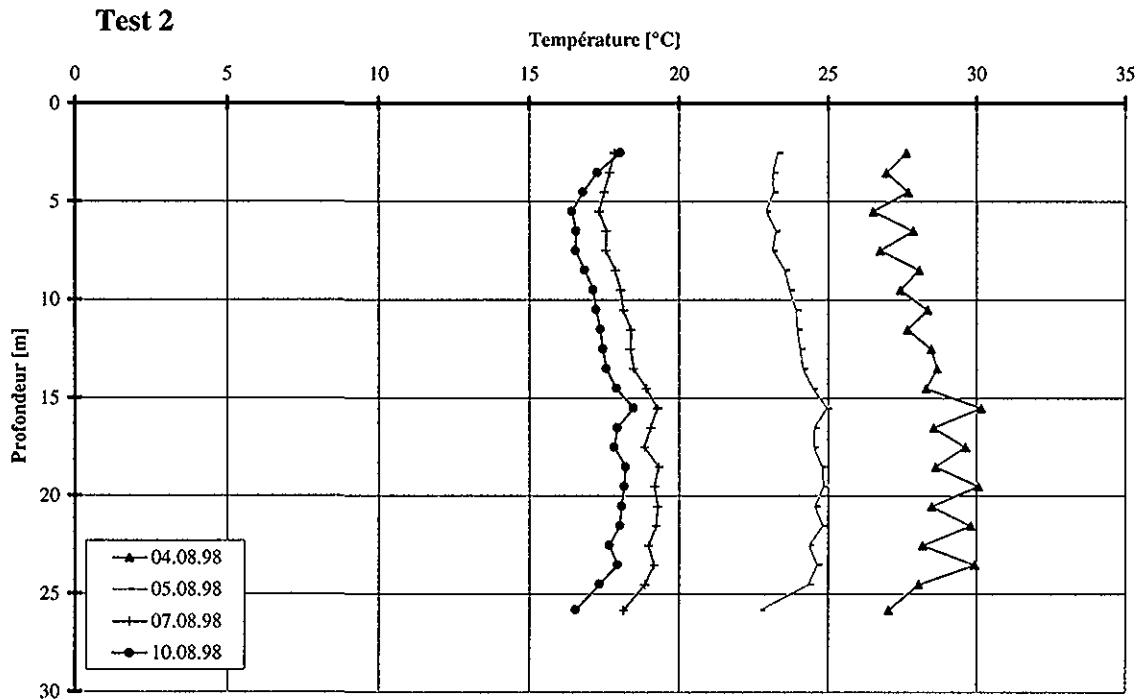
Figure A2.4 : Variation de la température le long du pieu en fonction du temps en phase de refroidissement. Test 2.

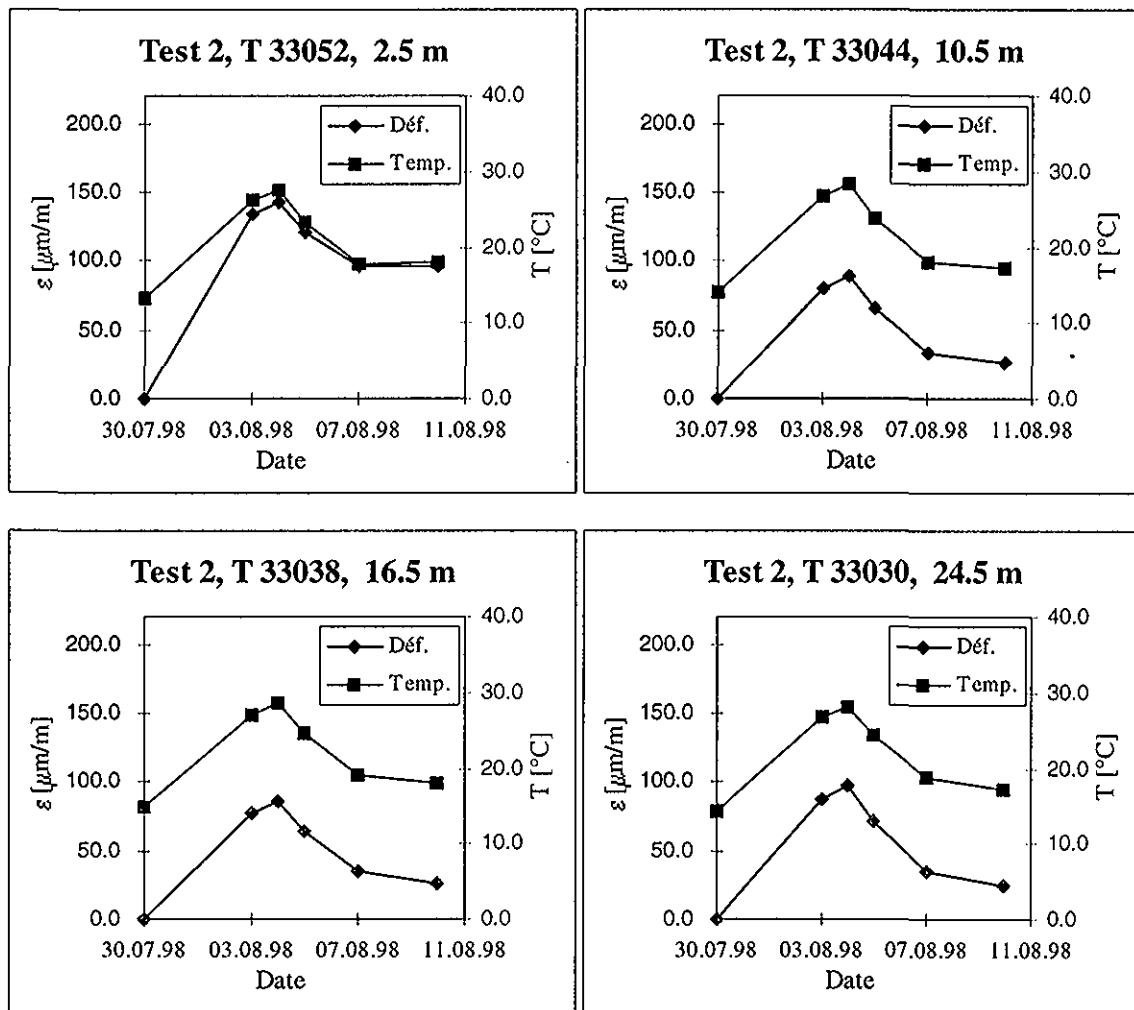
On note bien que pour une augmentations de la température une déformation positive (donc allongement) est mesurée par tous les capteurs.

Figure A2.5 : Déformation et température en fonction du temps mesurées avec les extensomètres à corde vibrante TELEMAC (Capteurs posés au profondeurs suivantes : 2.5m ; 10.5m ; 16.5m ; 24.5m). Test 2.

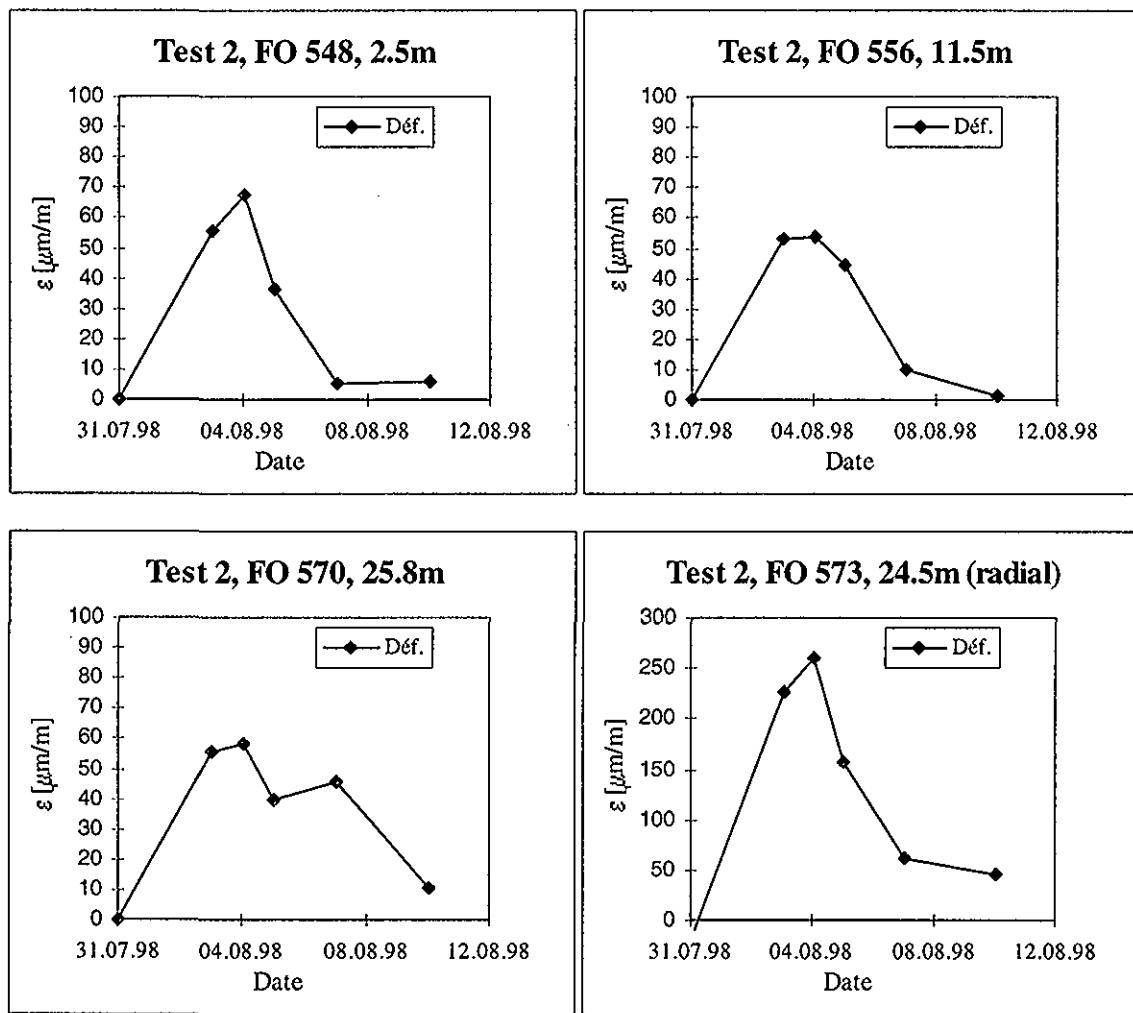
Figure A2.6: Déformations mesurées par fibres optiques (FO548, FO556, FO570, FO573).  
Test 2.

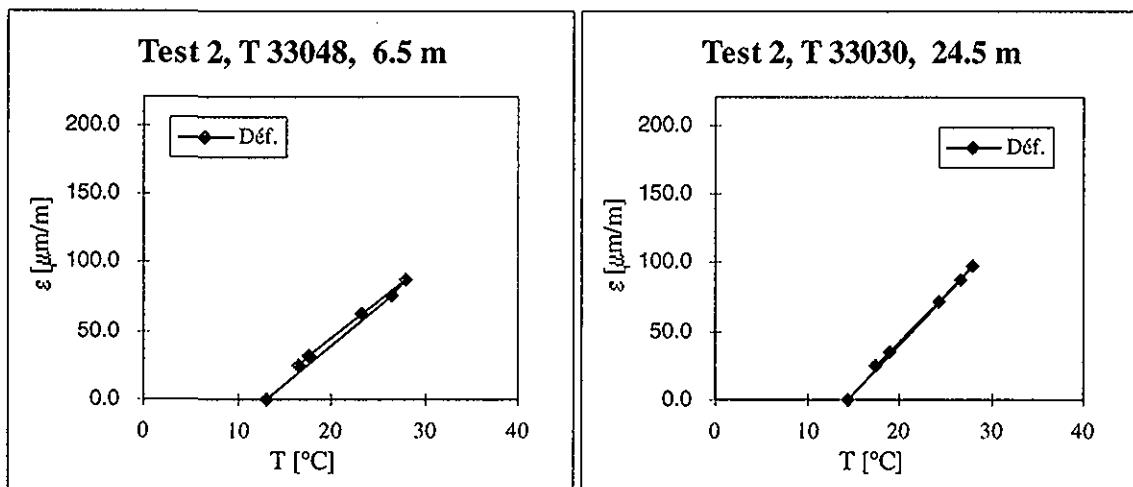
Figure A2.7 : Déformation en fonction de la température mesurée avec les extensomètres à corde vibrante TELEMAC (Capteurs posés aux profondeurs suivantes : 6.5m ; 24.5m). Test 2.

En outre, on constate que la valeur de la déformation après refroidissement (dernière mesure) ne revient pas à la valeur initiale (avant chauffage). La cause de cette différence est principalement due au fait que la température à la fin de l'essai n'est pas la même que celle du début, le pieu ne s'étant pas refroidit complètement.

Cet empêchement engendrée dans le pieu une force de compression supplémentaires. Une analyse quantitative des forces de compression supplémentaires sera réalisée dans la phase 2 du projet.

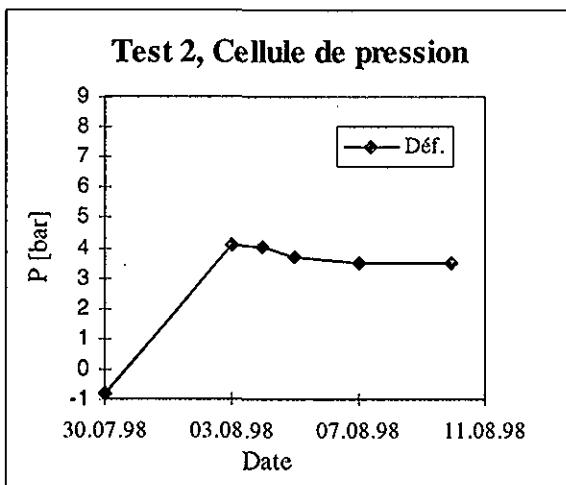
La cellule de pression sous la pointe du pieu ne mesure pratiquement aucune variation de pression au cours du test 2 comme le montre la figure A2.8. La valeur du 30/7/98 est sûrement due à une erreur de mesure.

Figure A2.8 : Pression au fond du pieu , cellule de pression TELEMAC type CVC. Test 2.

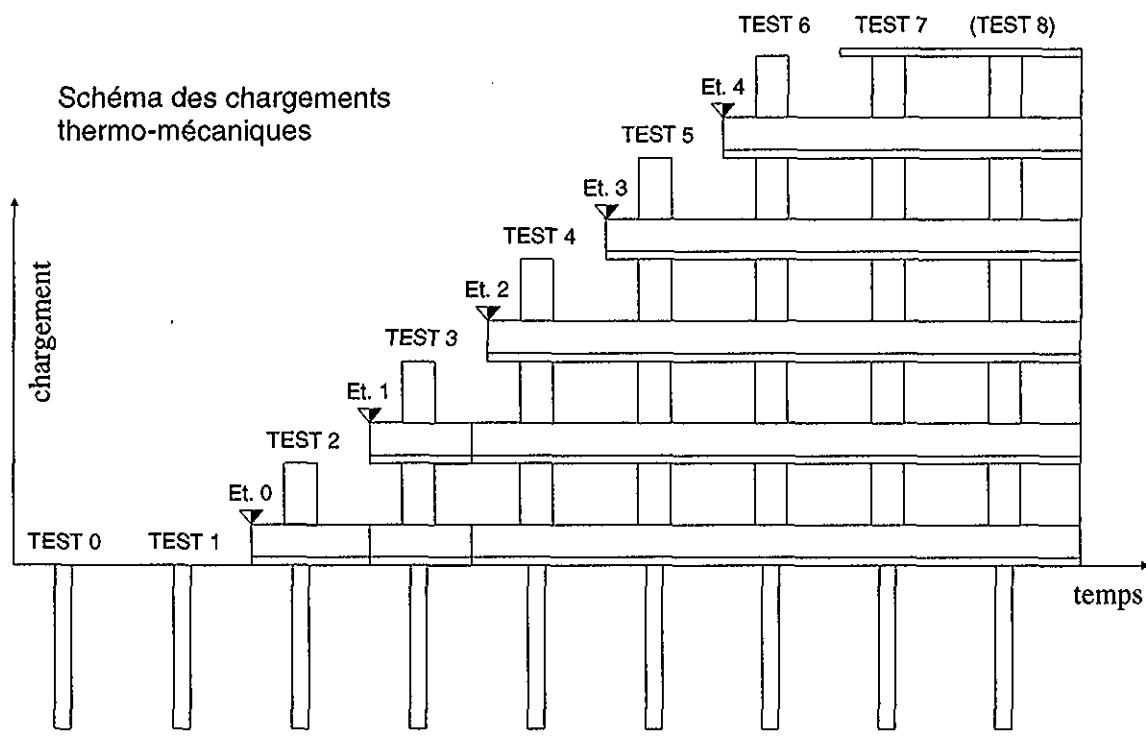
Le test 3 commence lorsque la dalle du premier étage est coulée. Sur le pieu agissent donc le poids du radier, des murs-colonne et de la dalle du premier étage (figure A3.1, zone grise).

Figure A3.1 : Etape de construction lors du test 3.

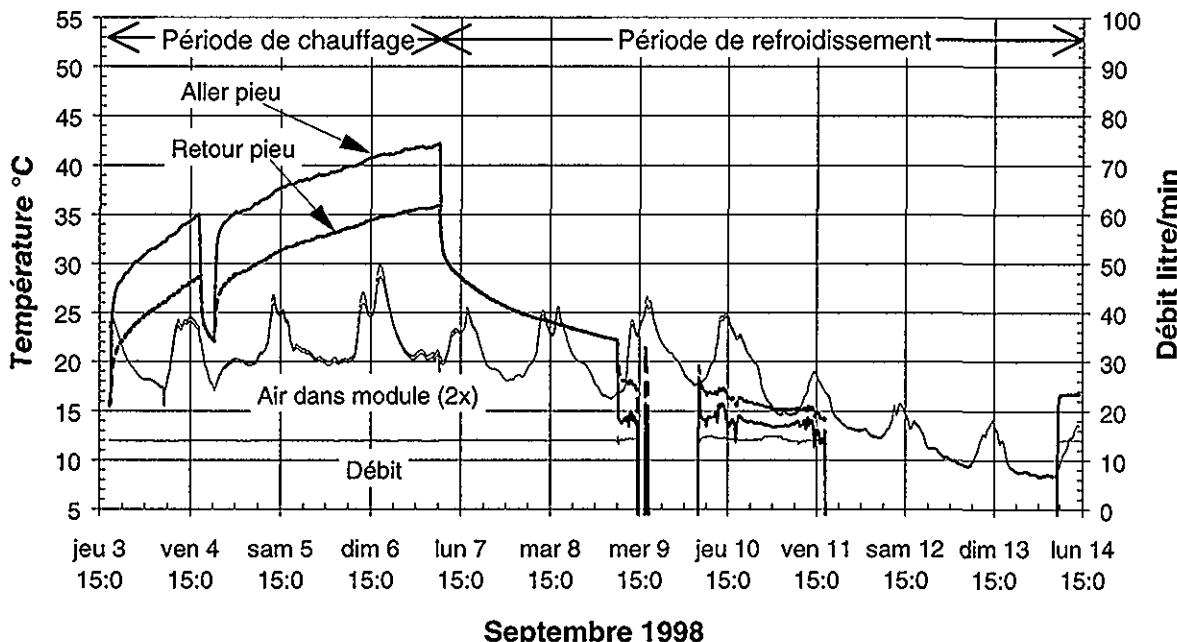
Figure A3.2 : Evolution des températures mesurées de l'eau circulant dans le pieu (aller et retour), de l'air dans le caisson du module de chauffage et du débit mesuré lors du test n° 3.

Avant l'enclenchement du chauffage, la température moyenne de l'eau est mesurée à 15.8°C. La température moyenne du pieu doit être proche de cette valeur. Onze jours plus tard, soit après sept jours de refroidissement, elle est redescendue à 16.7 °C.

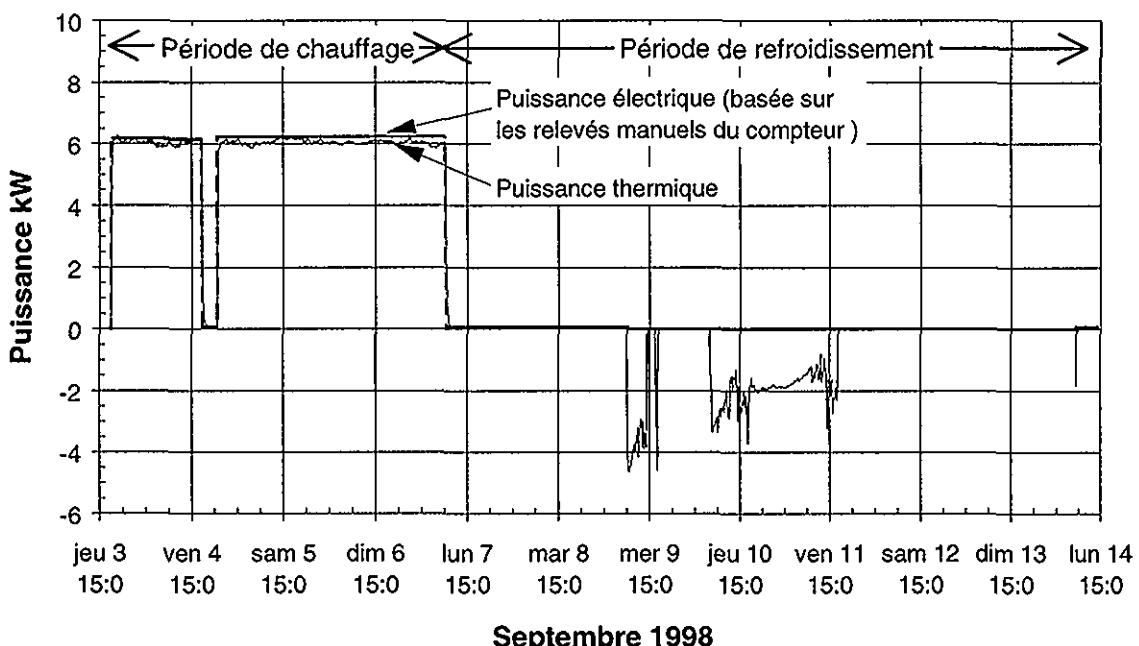
Figure A3.3 : Evolution des puissances thermique et électrique lors du test n° 3.

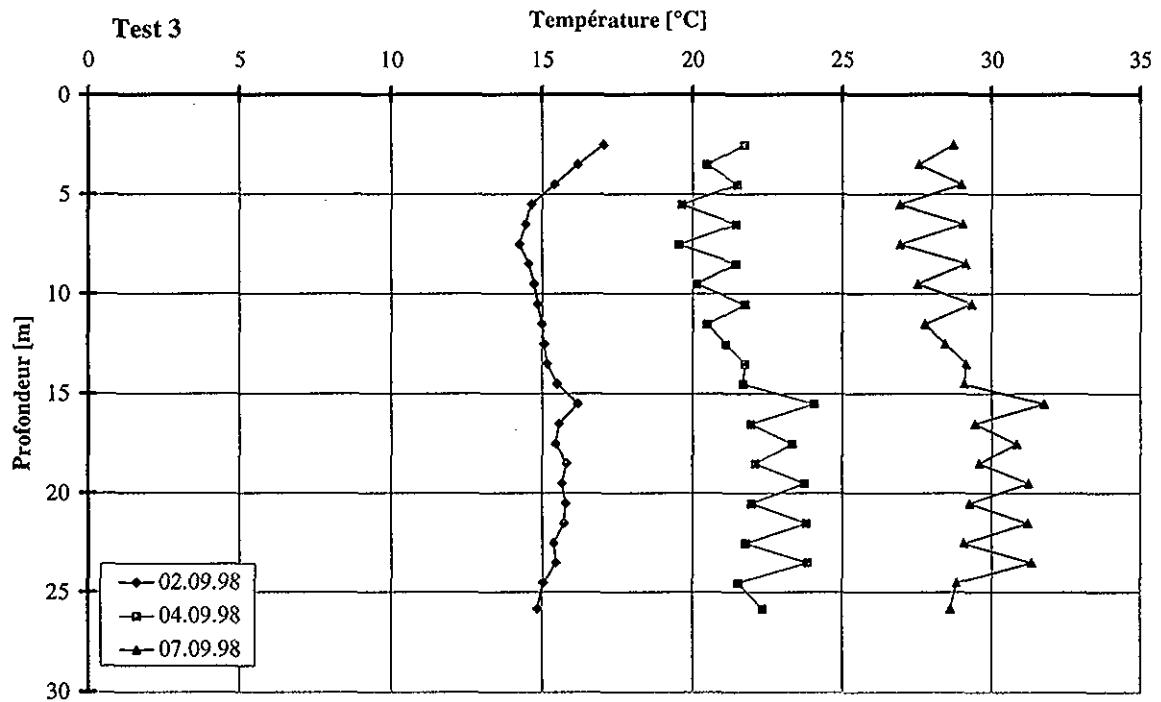
En phase de chauffage (figure A3.4) on s'aperçoit que la température n'est pas uniforme dans le pieu. Le fait d'éteindre le chauffage une heure avant les mesures fait diminuer le gradient thermique près des tubes en PE. Comme certains capteurs sont plus proche de ces tubes, ils mesurent des températures plus élevées.

Figure A3.4 : Variation de la température le long du pieu en fonction du temps en phase de chauffage. Test 3.

L'évolution de la température en fonction de la profondeur, mesurée par les capteurs TELEMAC, est montrée dans les graphiques A3.4 et A3.5. Les valeurs moyennes des températures dans le pieu sont comparables à celles de l'eau qui circule dans les tubes en PE après la correction de 5.1°C (ANNEXE 7).

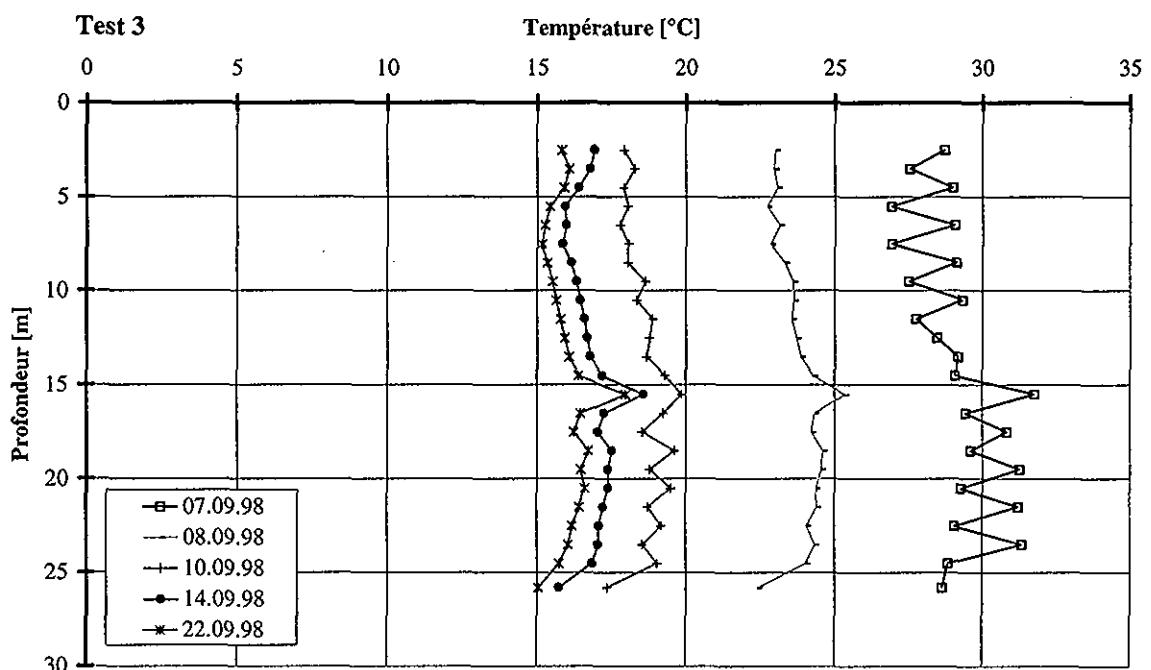
Figure A3.5 : Variation de la température le long du pieu en fonction du temps en phase de refroidissement. Test 3.
