Programme  
géothermie      Proj. # 25'483  
                    Vertr. # 66'100

# **Test en conditions réelles du comportement statique d'un pieu soumis à des sollicitations thermo - mécaniques**

## **Rapport intermédiaire de janvier 1999**

rédigé par  
**M. Moreni, Dr L. Laloui, G. Steinmann, Prof. L. Vulliet**  
**EPFL - LMS, 1015 LAUSANNE**

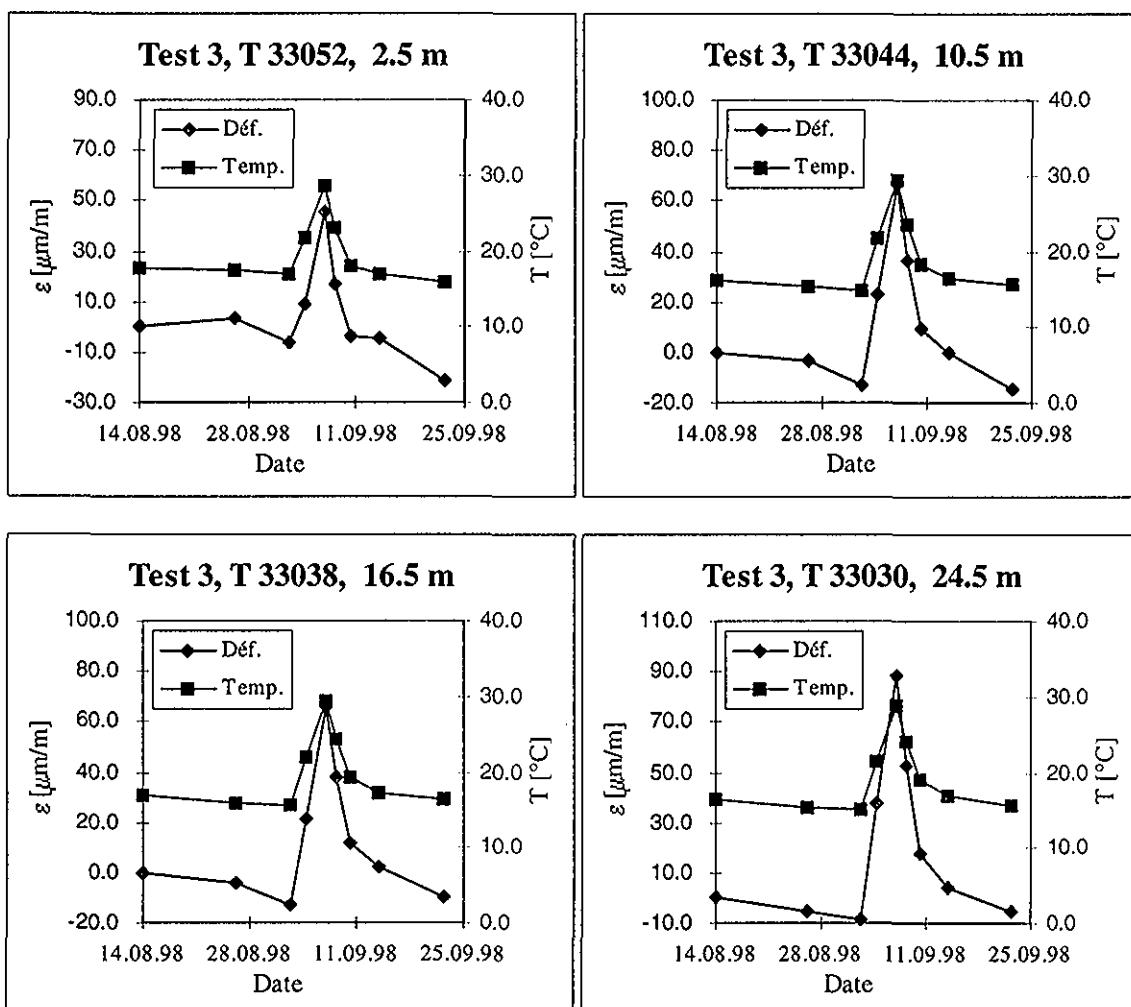
Figure A3.6 : Déplacement et température en fonction du temps mesurés avec les extensomètres à corde vibrante TELEMAC (Capteurs posés au profondeurs suivantes : 2.5m ; 10.5m ; 16.5m ; 24.5m). Test 3.

Les figures A3.6 et A3.7 montrent les valeurs des déformations et des températures à quatre profondeurs différentes, mesurées par les capteurs TELEMAC et les fibres optiques.

On note bien que pour une augmentations de la température une déformation positive (donc un allongement) est mesurée par tous les capteurs.

L'intensité maximale de la déformation thermique est inférieure à celle mesurée pendant le test 1 du fait que la différence de température appliquée au pieu est plus faible (15°C dans le test 3 et 22°C dans le test 1), en plus une partie de la déformation thermique est empêchée par la partie du bâtiment déjà construite.

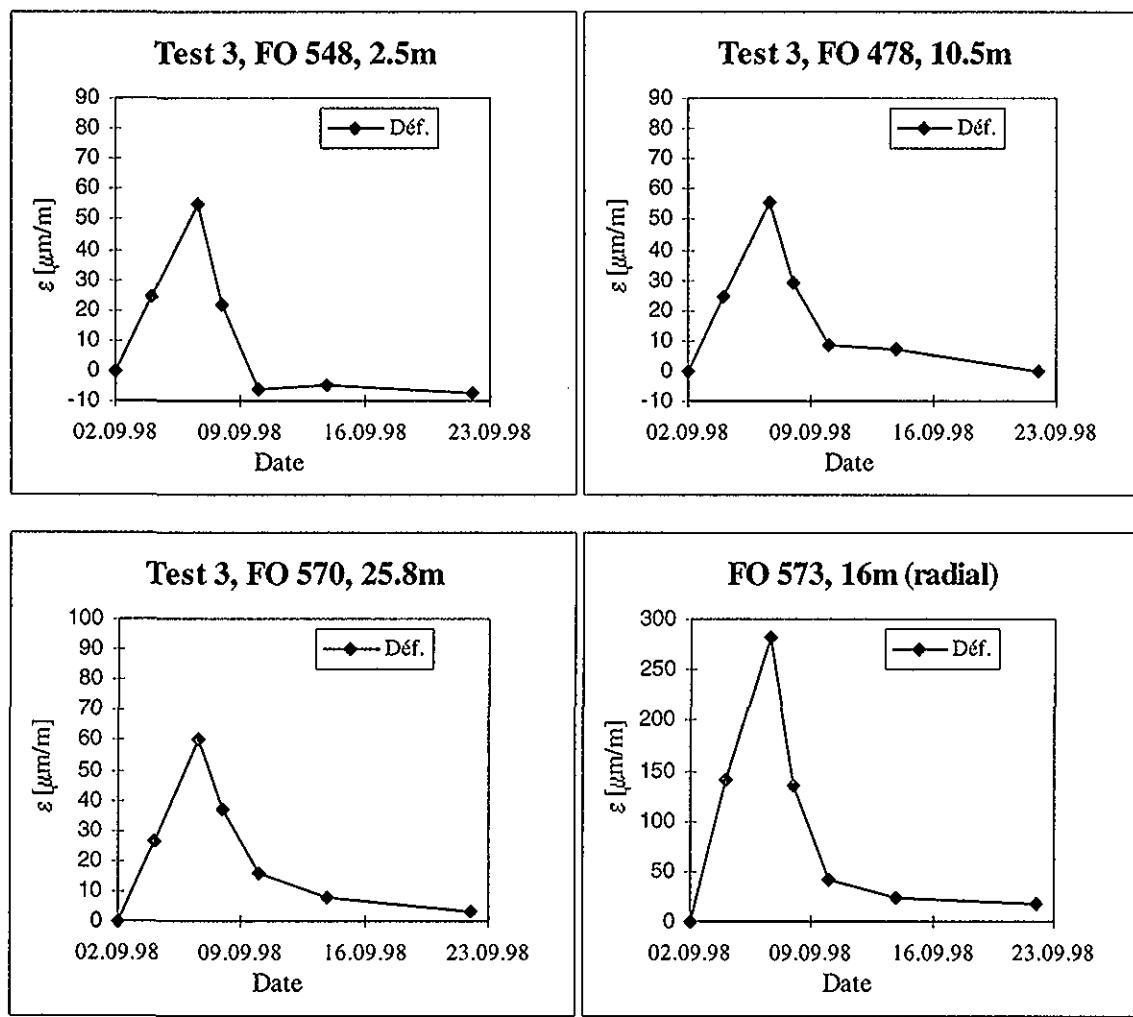
Figure A3.7 : Déplacements mesurés par fibres optiques (FO548, FO478, FO570, FO573).  
Test 3.

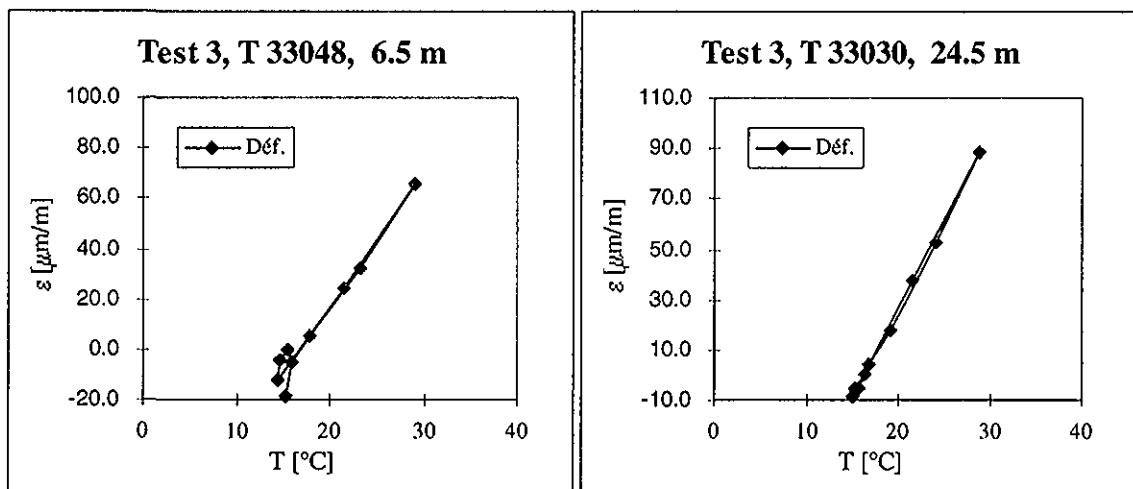
Figure A3.8 : Déformation en fonction de la température mesurée avec les extensomètres à corde vibrante TELEMAC (Capteurs posés aux profondeurs suivantes : 6.5m ; 24.5m). Test 3.

Le comportement du pieu soumis à un cycle de chauffage-refroidissement est pratiquement réversible, comme le montre la figure A3.8 où la déformation est dessinée en fonction de la température. La construction du premier étage rend le pieu encore plus hyperstatique (il est plus empêché que dans le test 2) pour cette raison la valeur du coefficient  $n\beta$  diminue par rapport au test 2 ( $5.7 \cdot 10^{-6} \pm 0.8 \cdot 10^{-6} \text{ } ^\circ\text{C}^{-1}$ ). La force supplémentaire dans le pieu sera plus grande que dans le test 2.

En outre, on constate que la valeur de la déformation après refroidissement (dernière mesure) ne revient pas à la valeur initiale (avant chauffage). La cause de cette différence est principalement due au fait que la température à la fin de l'essai n'est pas la même que celle du début, le pieu n'a pas eu le temps de se refroidir complètement.

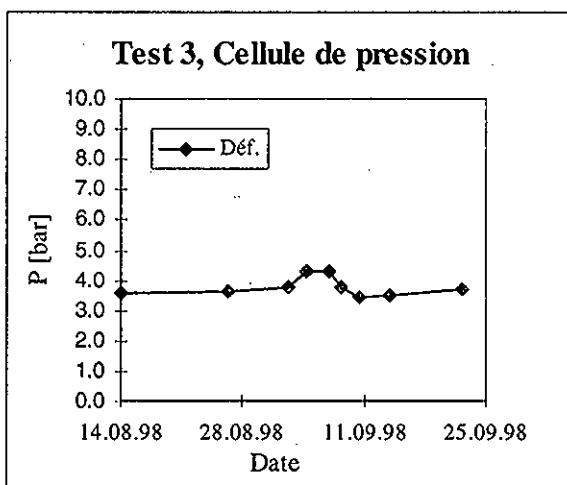
La cellule de pression montre une petite augmentation de la pression au fond du pieu (voir figure A3.9). Cette variation de pression de  $4.3 - 3.6 = 0.7$  bar correspond à une augmentation de la force en point du pieu d'environ 45 kN, valeur très faible.

Figure A3.9 : Pression au fond du pieu , cellule de pression TELEMAC type CVC. Test 3.

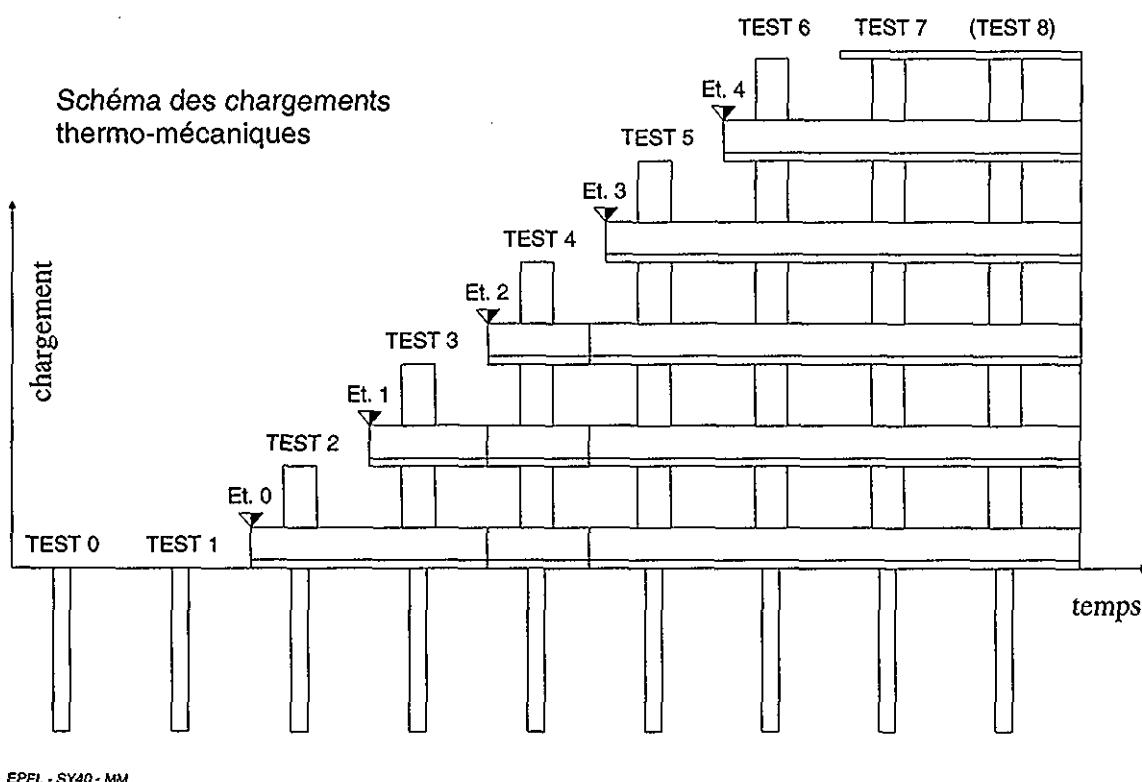
La dalle du deuxième étage du bâtiment polyvalent du Quartier Nord de l'EPFL est coulée (figure A4.1, zone grise) le premier octobre 1998 date où le test 4 commence.

Figure A4.1 : Etape de construction lors du test 4.

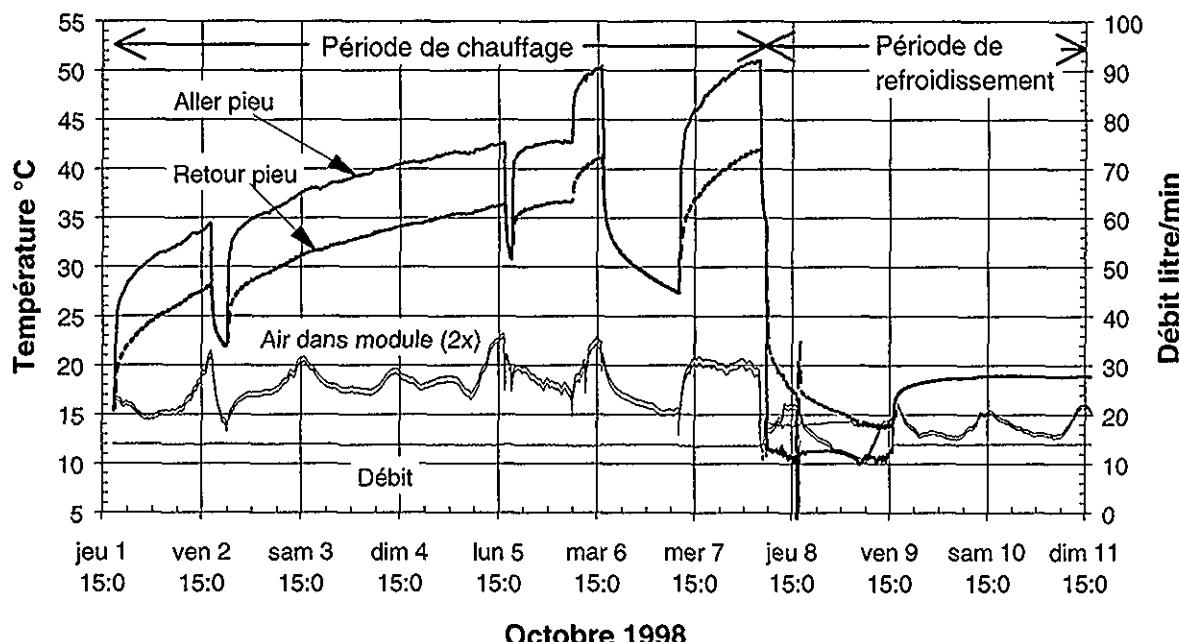
Figure A4.2 : Evolution des températures mesurées de l'eau circulant dans le pieu (aller et retour), de l'air dans le caisson du module de chauffage et du débit mesuré lors du test n° 4.

Avant l'enclenchement du chauffage, la température moyenne de l'eau est mesurée à 15.5°C. La température moyenne du pieu doit être proche de cette valeur. Dix jours plus tard, soit après trois jours de refroidissement, elle est redescendue à 18.9 °C. Au bout de 20 jours, soit après 13 jours de refroidissement, elle est à 16.5 °C. Dans la figure A4.4, l'évolution des températures est montrée pour les dix derniers jours de mesures. On constate une influence de la température de l'air sur la température du fluide, induite par les transferts de chaleur entre l'eau et l'air extérieur, occasionnés par la tuyauterie qui connecte le pieu au module de chauffage et le module de chauffage lui-même. Cette influence superpose une perturbation thermique à la relaxation thermique du pieu.

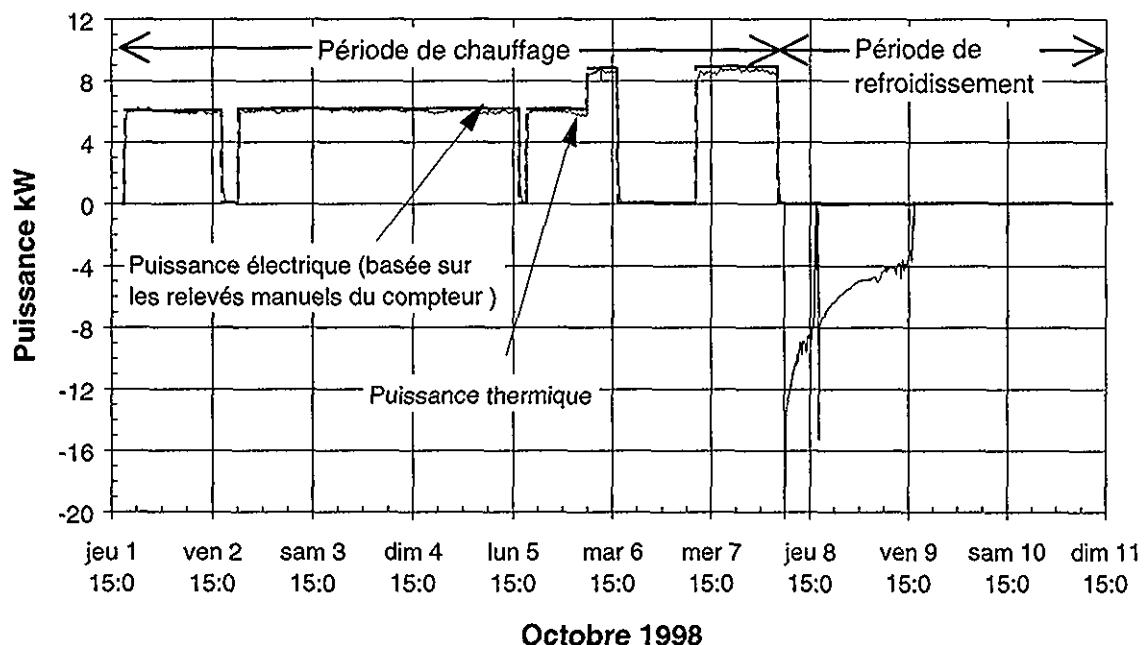
Figure A4.3 : Evolution des puissances thermique et électrique lors du test n° 4.

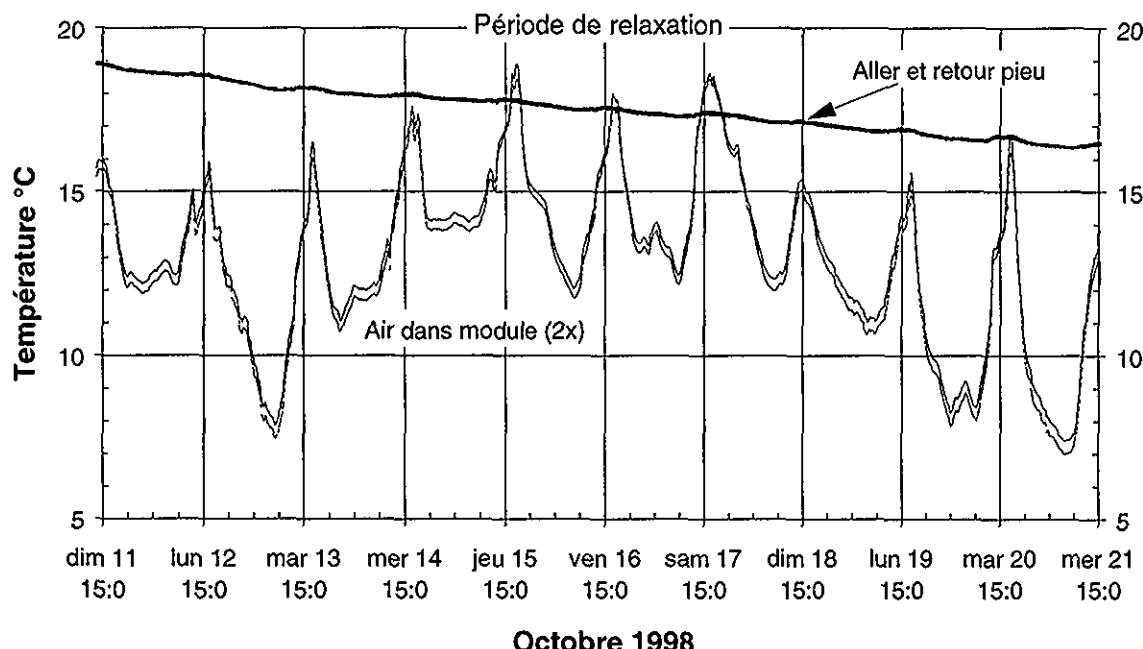
Figure A4.4 : Evolution des températures mesurées de l'eau circulant dans le pieu (aller et retour), et de l'air dans le caisson du module de chauffage lors du test n° 4. Les températures sont montrées pour la période de relaxation (ou de refroidissement passif) qui suit la période de chauffage et de refroidissement actif du pieu. Test 4.

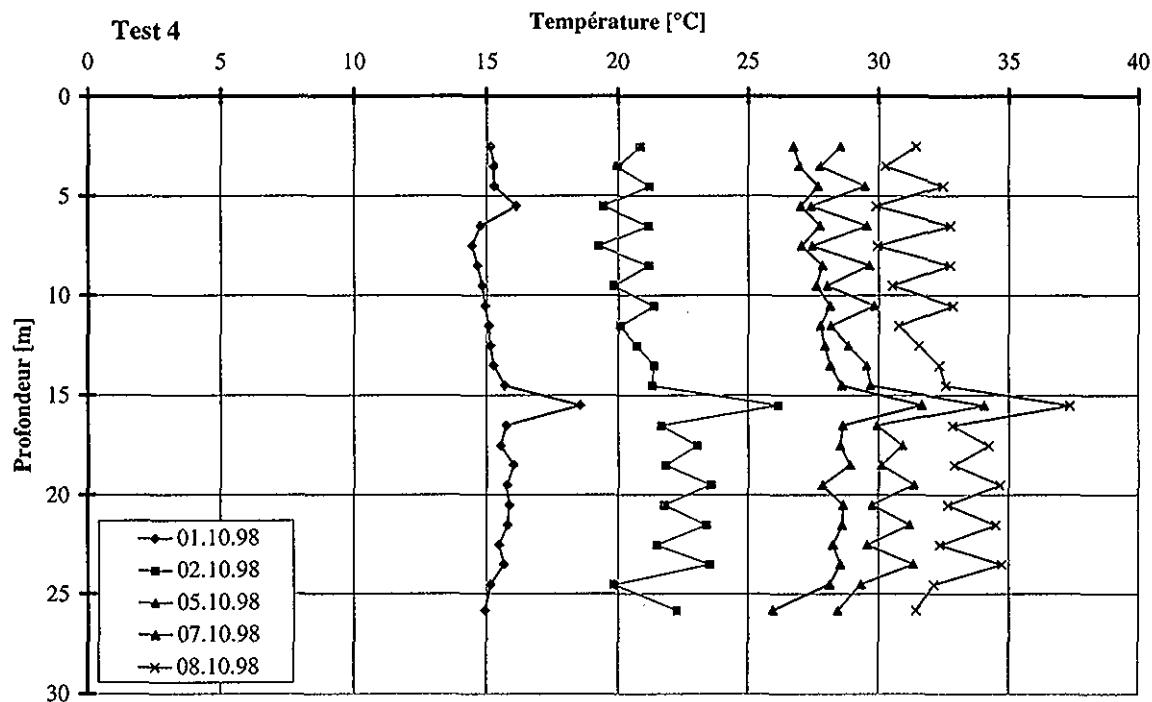
Figure A4.5 : Variation de la température le long du pieu en fonction du temps en phase de chauffage. Test 4.

Le capteur T33039 à 15.5 m mesure une température plus élevée que la moyenne dans le pieu (figures A4.5 et A4.6).

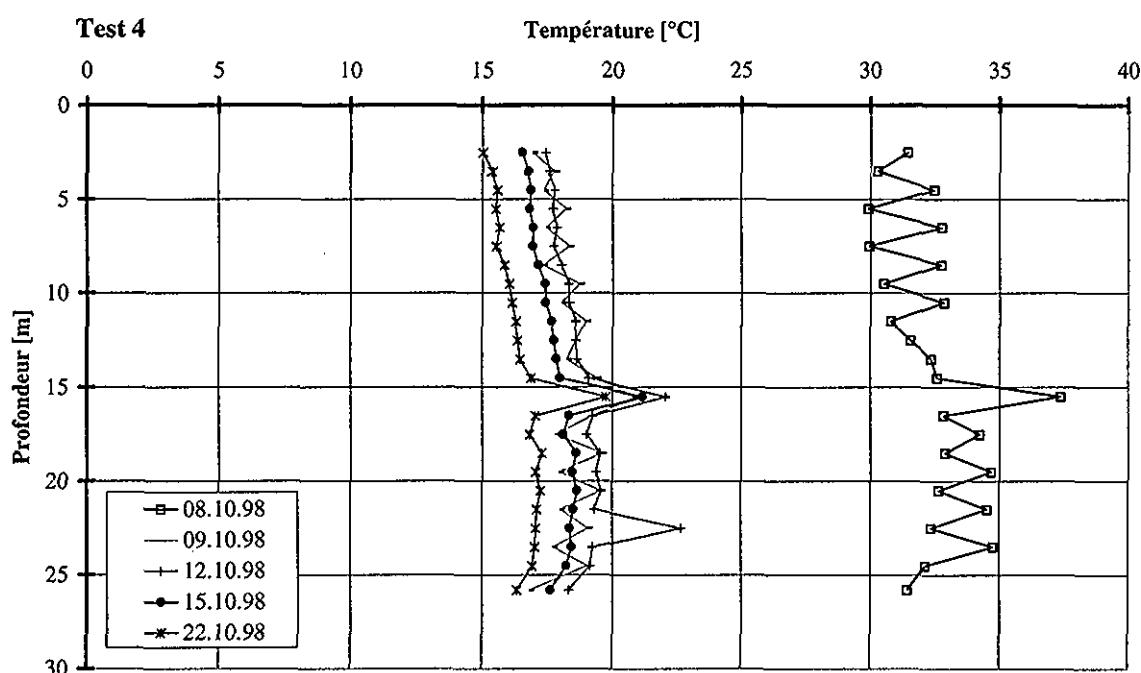
Figure A4.6 : Variation de la température le long du pieu en fonction du temps en phase de refroidissement. Test 4.

A la fin du test 4 (22 octobre) la température dans le pieu est en moyenne de 16.5°C, valeur très proche à la température de l'eau dans les tubes en PE.

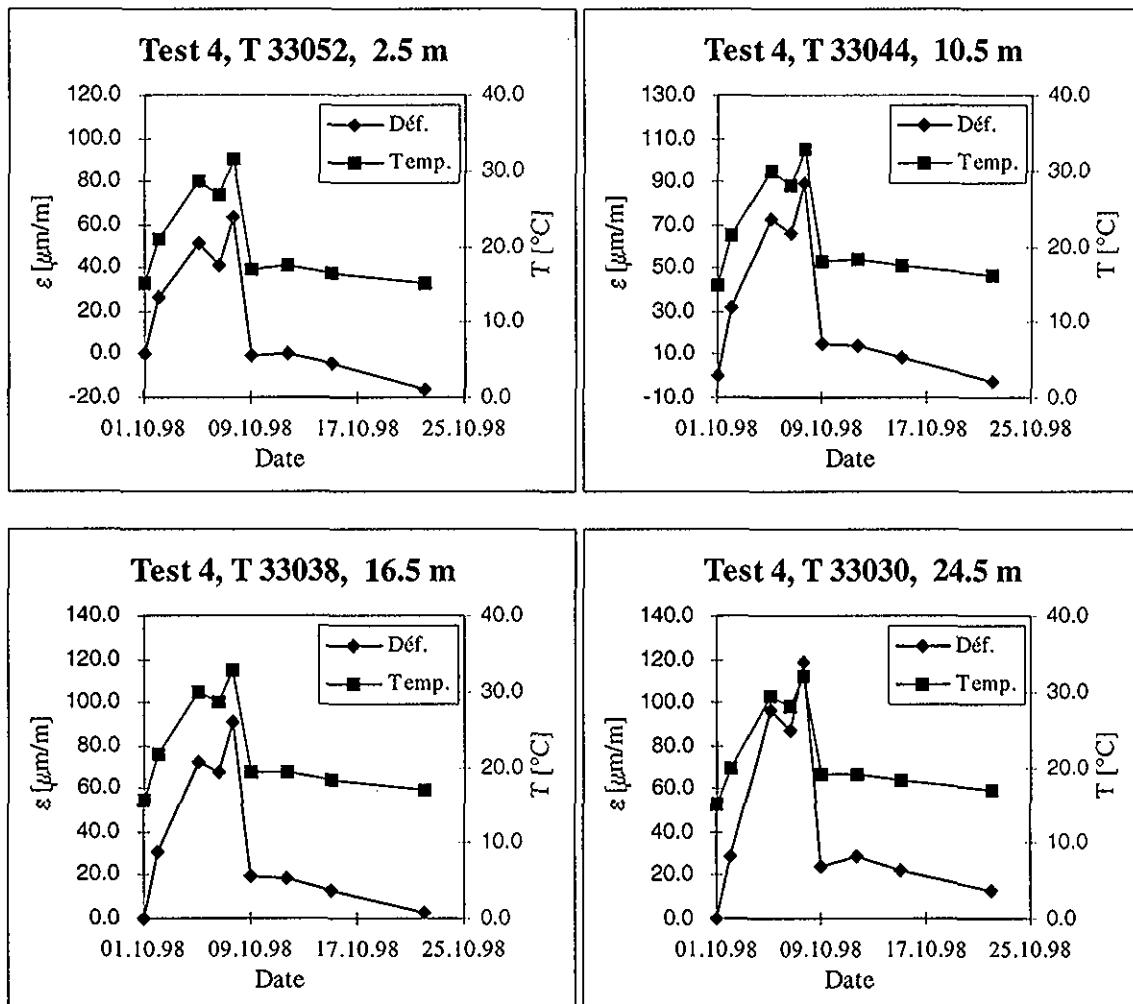
Figure A4.7 : Déplacement et température en fonction du temps mesurés avec les extensomètres à corde vibrante TELEMAC (Capteurs posés au profondeurs suivantes : 2.5m ; 10.5m ; 16.5m ; 24.5m). Test 4.

Sur les graphiques des figures A4.7 et A4.8 on constate deux valeurs de pic de déformation et température (TELEMAC), la première le 5 octobre et l'autre le 8 octobre. En effet, le 7 octobre quand il a été décidé d'arrêter le chauffage, les mesures de déformation, prévues le 6 octobre, n'ont pas été effectuées, pour cette raison il a été décidé de réchauffer le pieu encore 1 jour pour permettre cette dernière mesure.

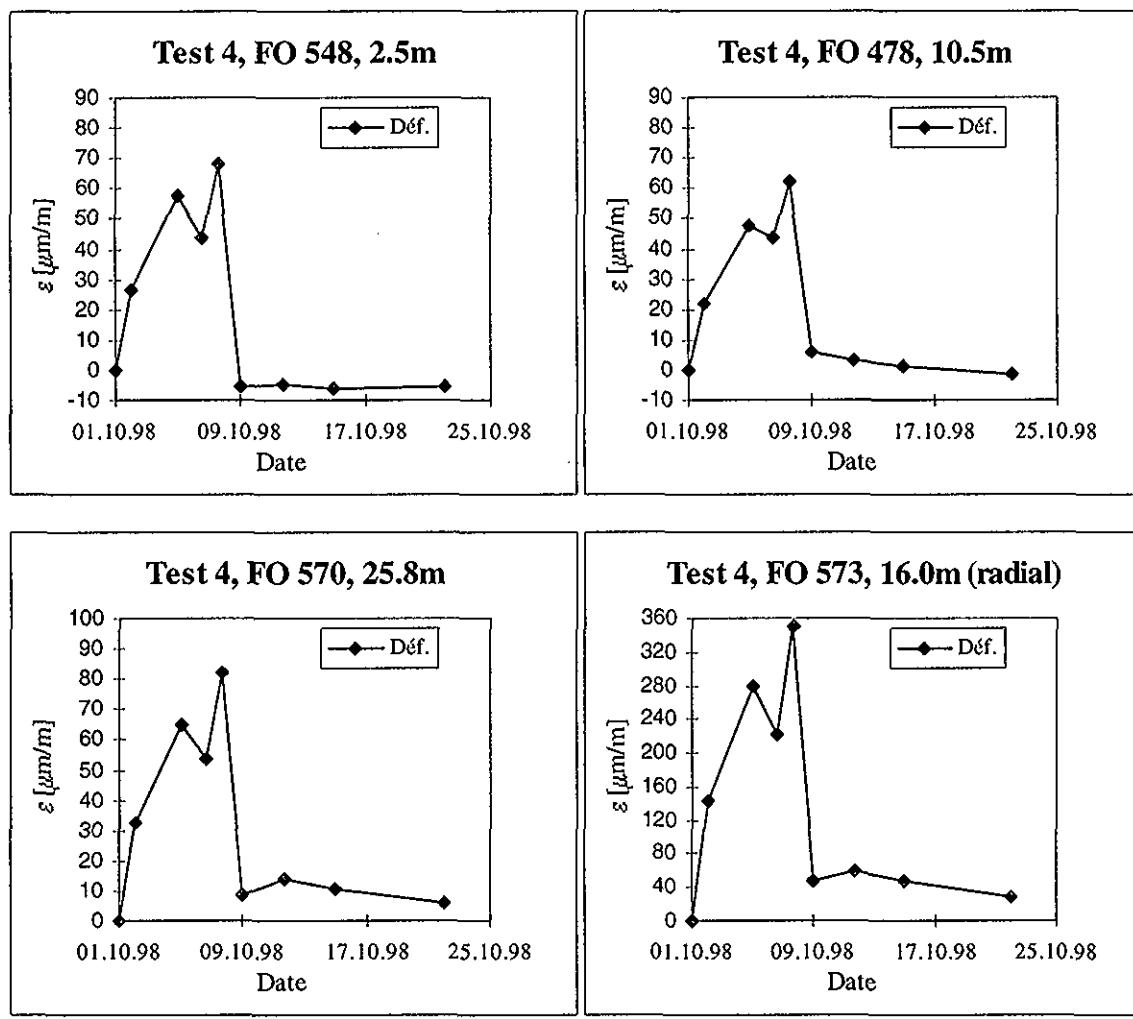
Figure A4.8 : Déplacements mesurés par fibres optiques (FO548, FO478, FO 570, FO573).  
Test 4.

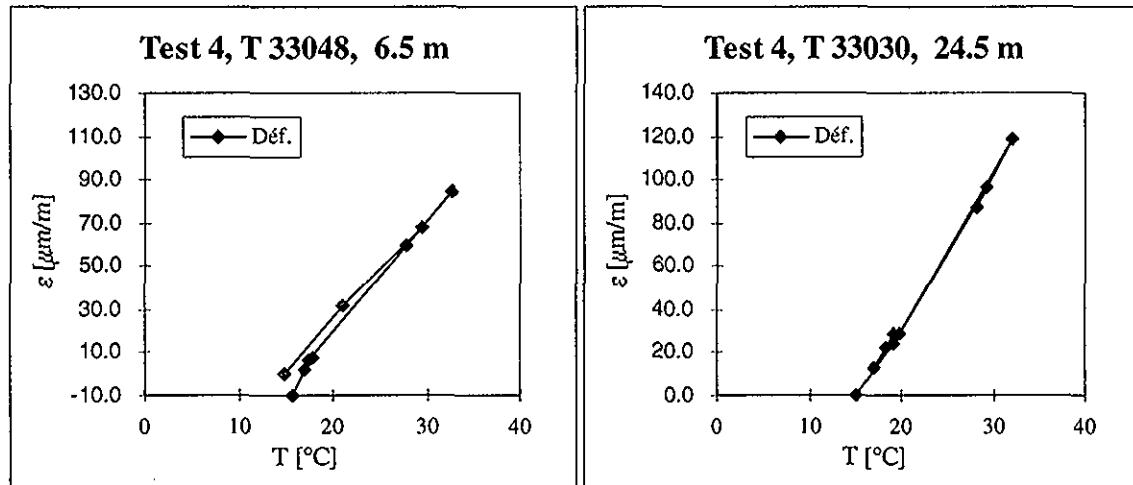
Figure A4.9 : Déformation en fonction de la température mesurée avec les extensomètres à corde vibrante TELEMAC (Capteurs posés aux profondeurs suivantes : 6.5m ; 24.5m). Test 4.

Le comportement du pieu sous soumis à un cycle de chauffage-refroidissement est pratiquement réversible, comme le montre la figure A4.9 où la déformation est dessinée en

fonction de la température. Le coefficient  $n\beta$  (défini dans l'ANNEXE 1) est de  $5.3 \cdot 10^{-6} \text{ } ^\circ\text{C}^{-1}$  avec un écart-type de  $0.8 \cdot 10^{-6} \text{ } ^\circ\text{C}^{-1}$ . La valeur de ce coefficient diminue au fur et à mesure que le bâtiment est construit.

Le comportement du pieu est réversible avec un coefficient  $n\beta$  de  $5.3 \cdot 10^{-6} \text{ } ^\circ\text{C}^{-1}$ , donc le pieu est plus empêché de se déplacer vers le haut que dans les tests précédents, la force de compression supplémentaires sera donc plus significative pour une même sollicitation thermique ( $\Delta T=15^\circ\text{C}$ ).

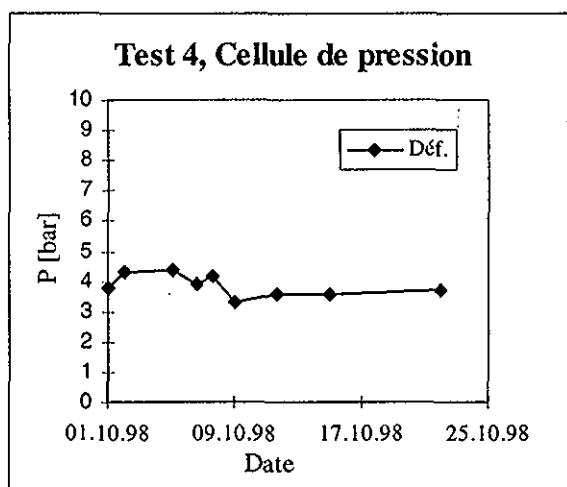
Avec l'augmentation de la température dans le pieu et donc avec sa dilatation on constate une légère augmentation de la pression sur la pointe du pieu (cellule de pression TELEMAC type CVC) comme le montre la figure A4.10. Comme déjà expliqué dans le test 3 (ANNEXE 3) cette variation de pression est très faible.

Figure A4.10 : Pression au fond du pieu , cellule de pression TELEMAC type CVC. Test 4.

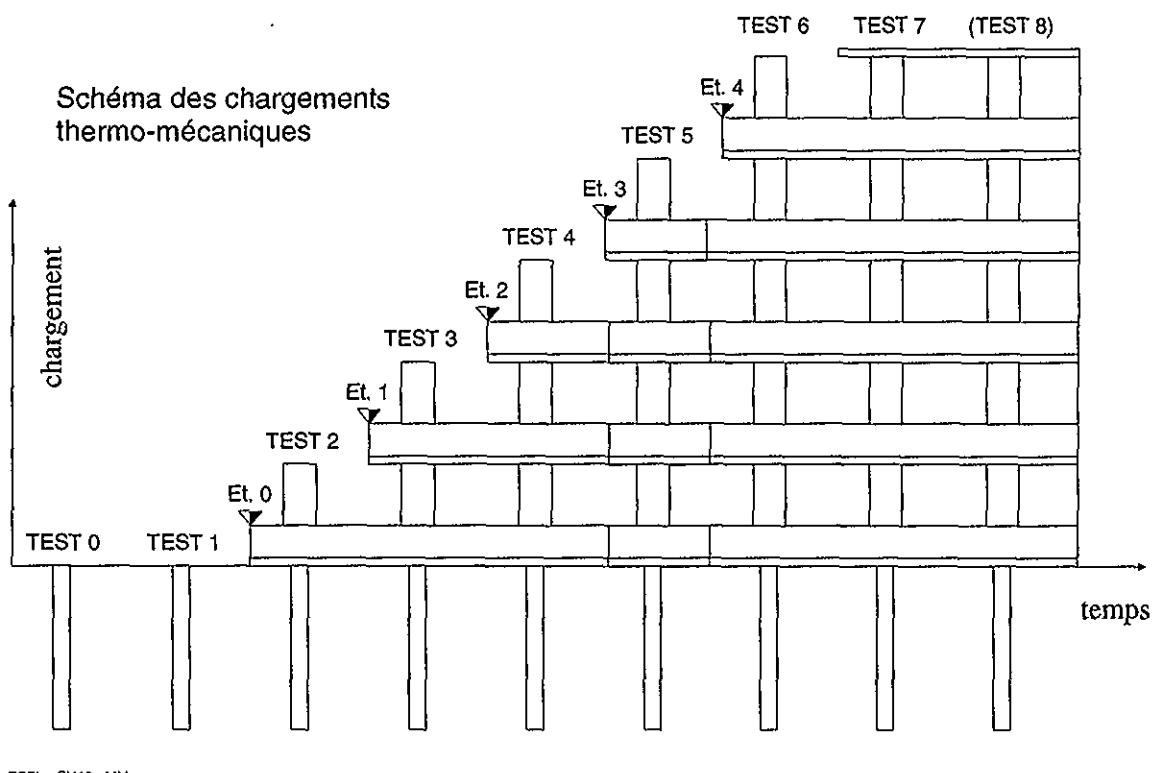
La dalle, le parapet et les murs-colonne du troisième étage sont bétonnés lors de l'exécution du test 5 (figure A5.1, zone grise). Il reste encore un étage et le toit à construire.

Figure A5.1 : Etape de construction lors du test 5.

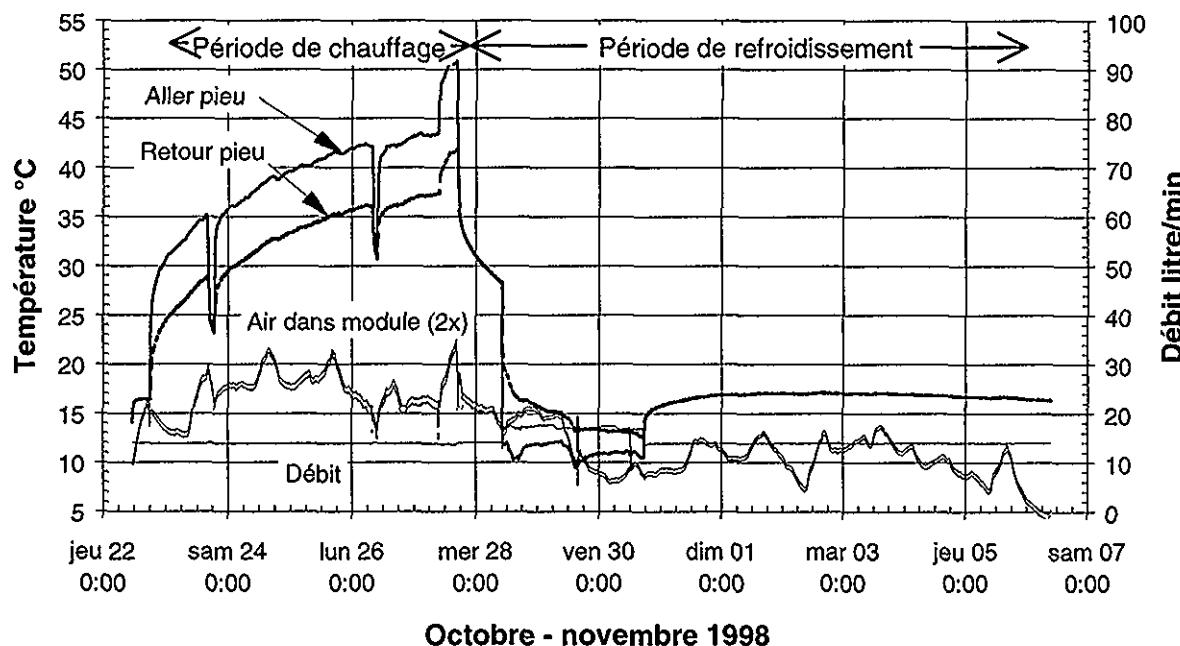
Figure A5.2 : Evolution des températures mesurées de l'eau circulant dans le pieu (aller et retour), de l'air dans le caisson du module de chauffage et du débit mesuré lors du test n° 5.

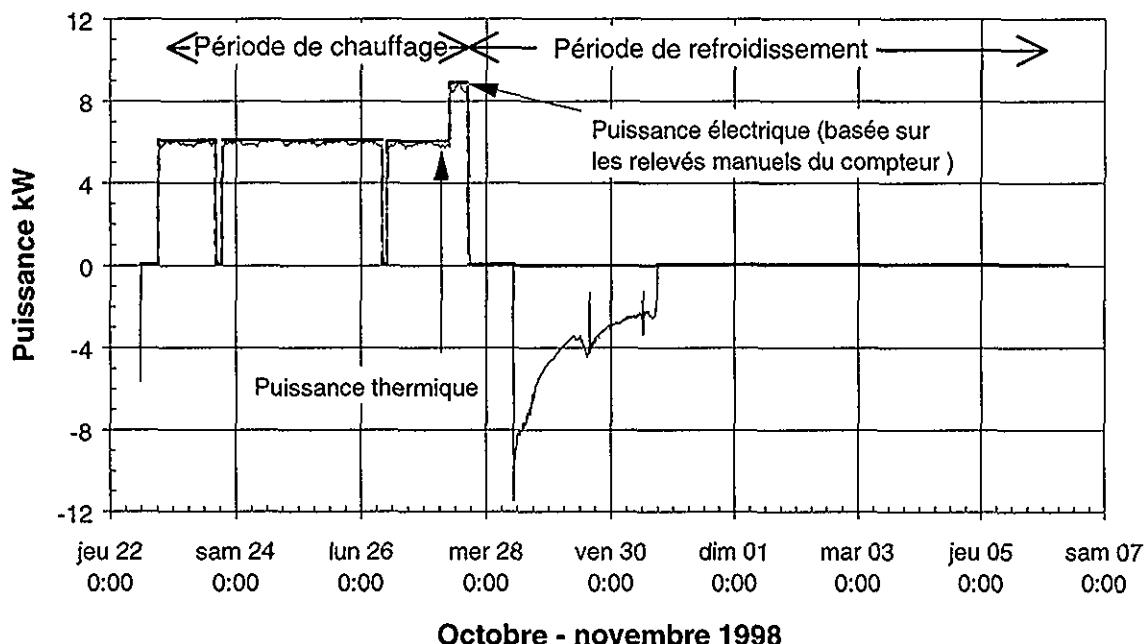
Figure A5.3 Evolution des puissances thermique et électrique lors du test n° 5.

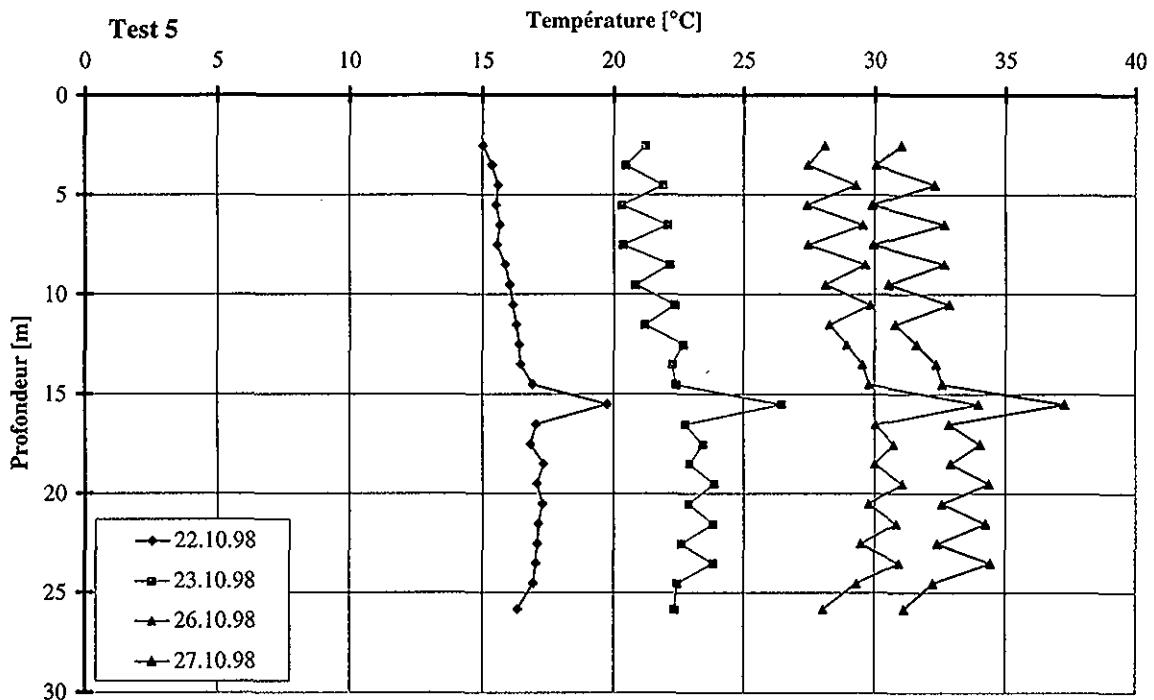
On note, comme dans les tests précédents, toujours une différence de température entre les TELEMAC posés d'un côté du pieu par rapport à ceux posés de l'autre côté. Cette différence comme déjà expliqué pour les tests 2, 3 et 4 est due au fait que certains capteurs sont plus proches au tubes où passe le fluide caloporteur que d'autres (Figure A5.4).

Figure A5.4 : Variation de la température le long du pieu en fonction du temps en phase de chauffage. Test 5.

Comme dans le test 4 le capteurs T33039 à 15.5 m mesure une température plus élevées que la moyenne dans le pieu (figures A5.4 et A5.5).

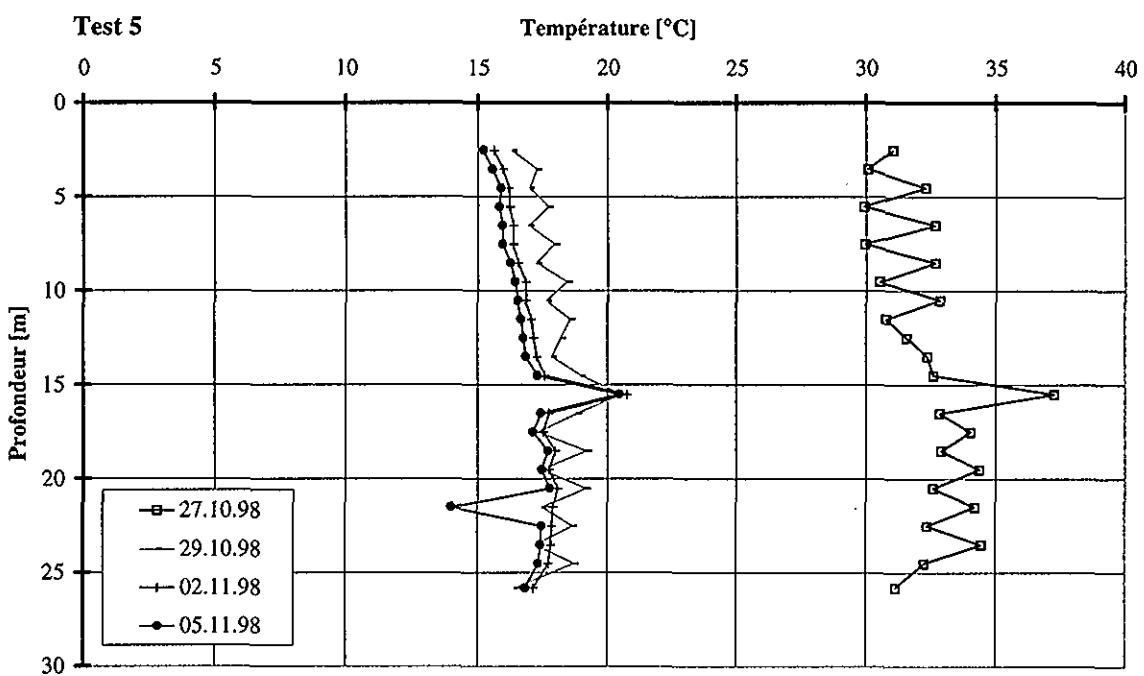
Figure A5.5 : Variation de la température le long du pieu en fonction du temps en phase de refroidissement. Test 5.

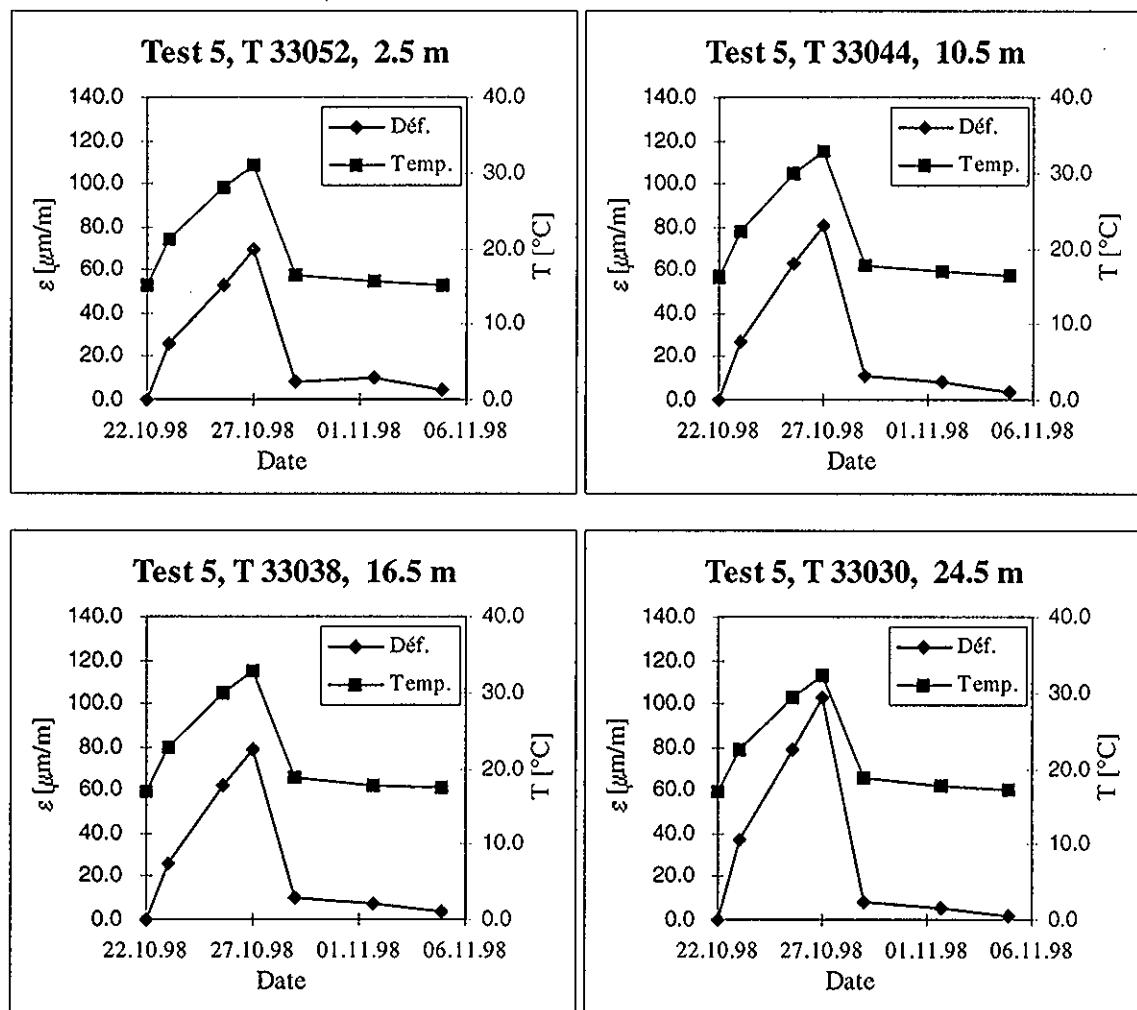
Les figures A5.6 et A5.7 montrent les valeurs des déformations et des températures à quatre profondeurs différentes, mesurées par les TELEMAC et les fibres optiques.

Figure A5.6 : Déplacement et température en fonction du temps mesurés avec les extensomètres à corde vibrante TELEMAC (Capteurs posés au profondeurs suivantes : 2.5m ; 10.5m ; 16.5m ; 24.5m). Test 5.

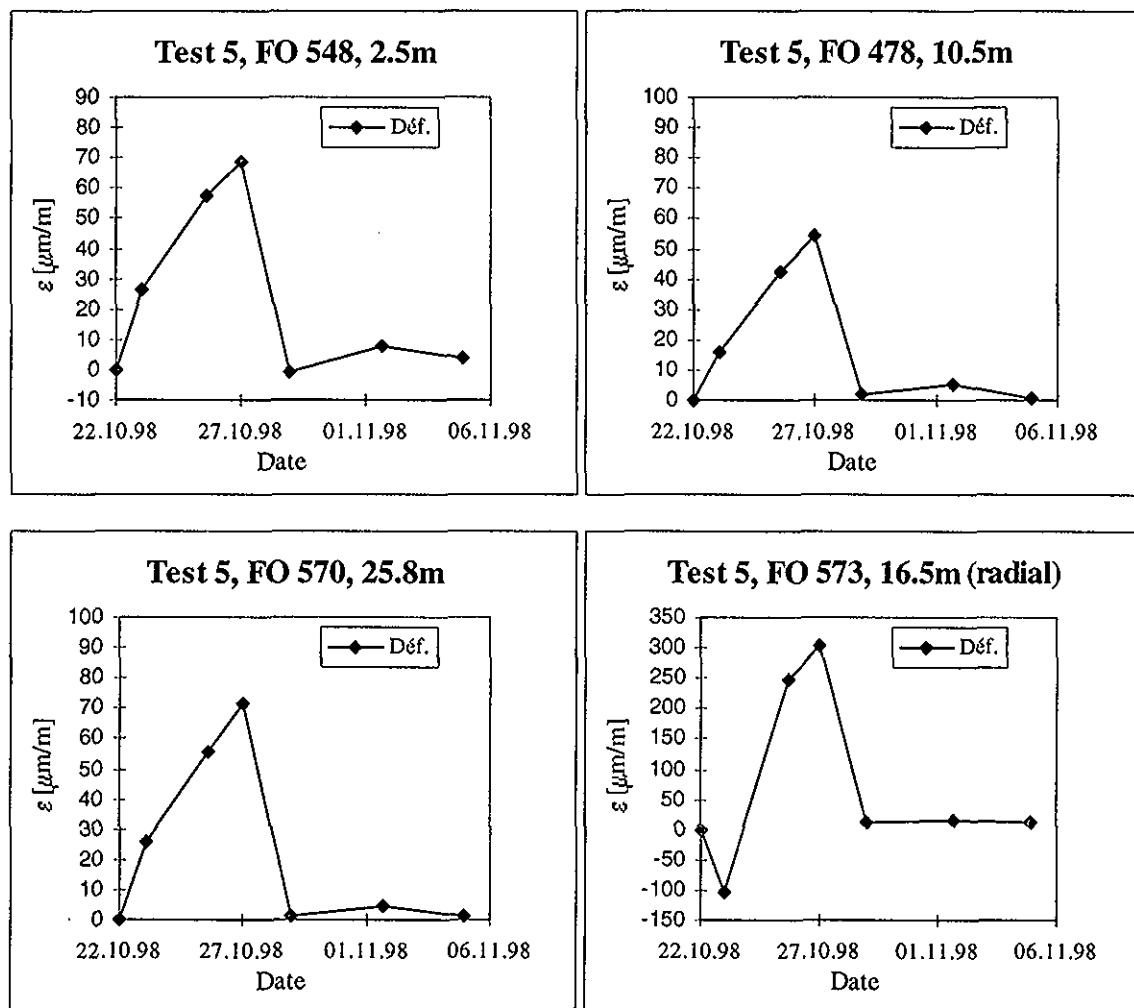
Figure A5.7 : Déplacements mesurés par fibres optiques (FO478, FO548, FO570, FO573).  
Test 5.

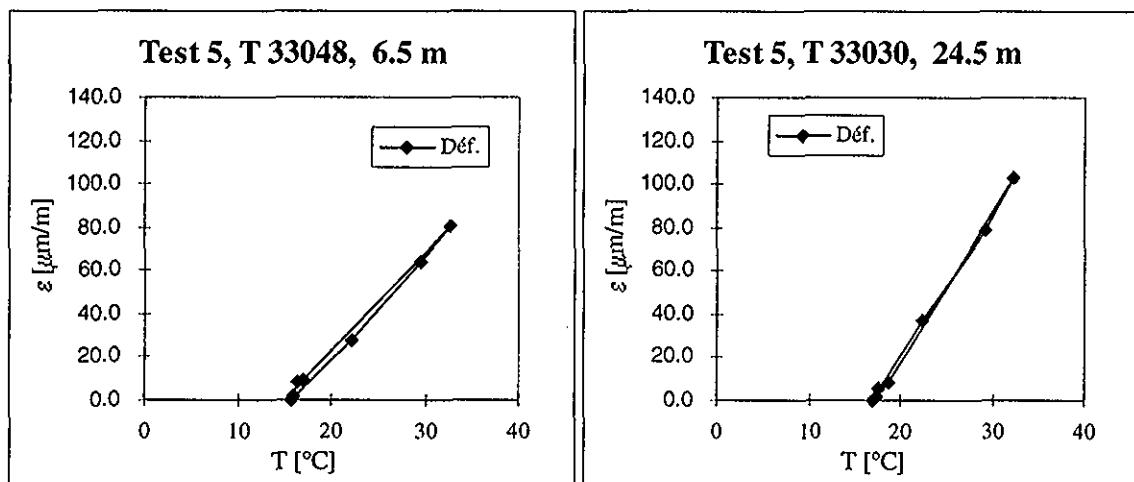
Figure A5.8 : Déformation en fonction de la température mesurée avec les extensomètres à corde vibrante TELEMAC (Capteurs posés aux profondeurs suivantes : 6.5m ; 24.5m). Test 5.

Le comportement du pieu soumis à un cycle de chauffage-refroidissement reste réversible, comme le montre la figure A5.8 où la déformation est dessinée en fonction de la température.

Le coefficient  $n\beta$  (défini dans l'ANNEXE 1) est de  $5.0 \cdot 10^{-6} \text{ } ^\circ\text{C}^{-1}$  avec un écart-type de  $0.8 \cdot 10^{-6} \text{ } ^\circ\text{C}^{-1}$ . La valeur de ce coefficient diminue au fur et à mesure que le bâtiment est construit.

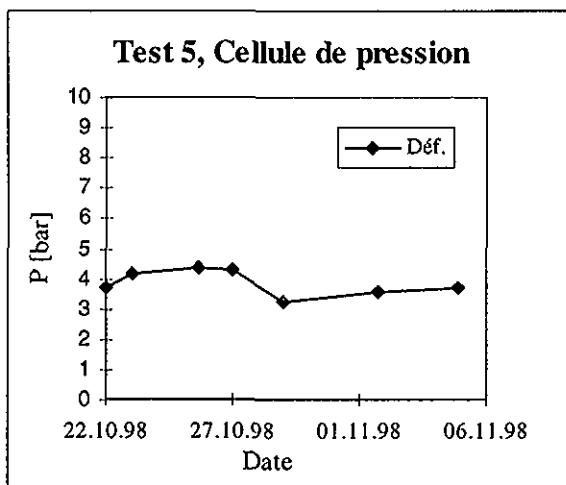
Avec l'augmentation de la température dans le pieu et donc avec sa dilatation on constate une légère augmentation de la pression sur la pointe du pieu (cellule de pression TELEMAC type CVC) comme le montre la figure A5.9. Comme déjà expliqué dans le test 3 (ANNEXE 3) cette variation de pression est très faible.

Figure A5.9 : Pression au fond du pieu , cellule de pression TELEMAC type CVC. Test 5.

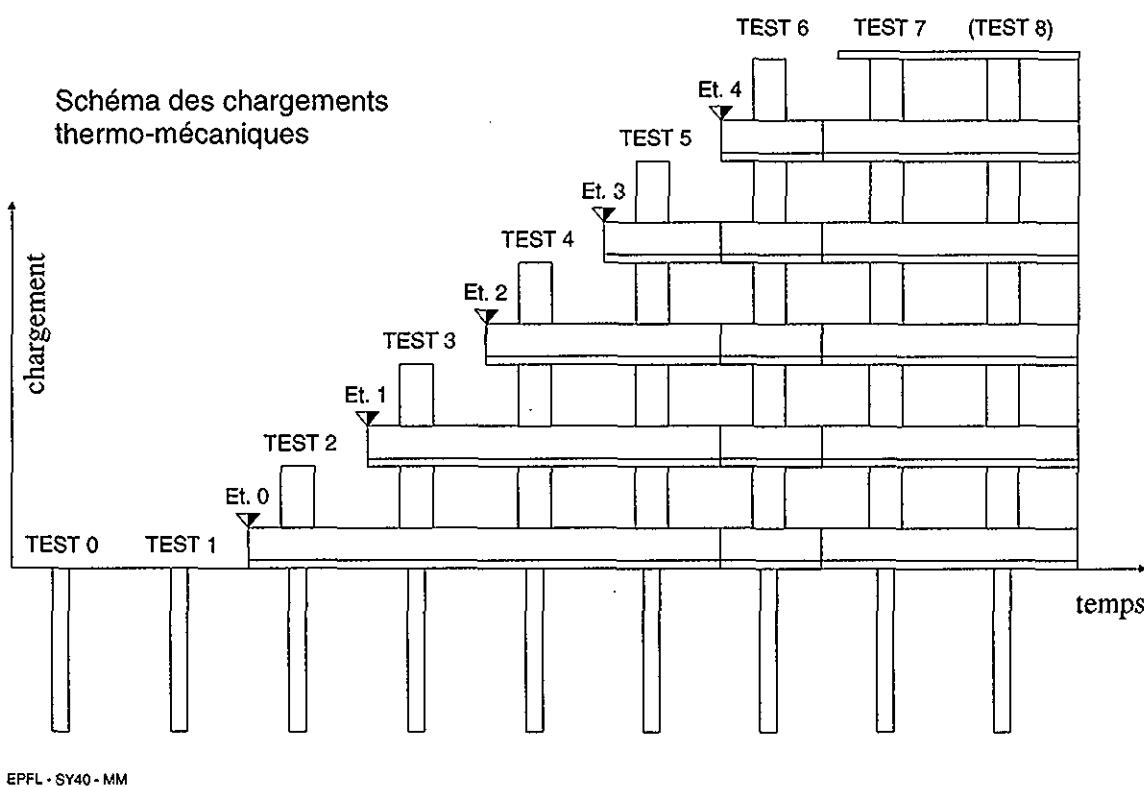
Le dernier étage est construit lors de l'exécution du test 6 (Figure A6.1, zone grise), seulement le toit doit être encore construit.

Figure A6.1 : Etape de construction lors du test 6.

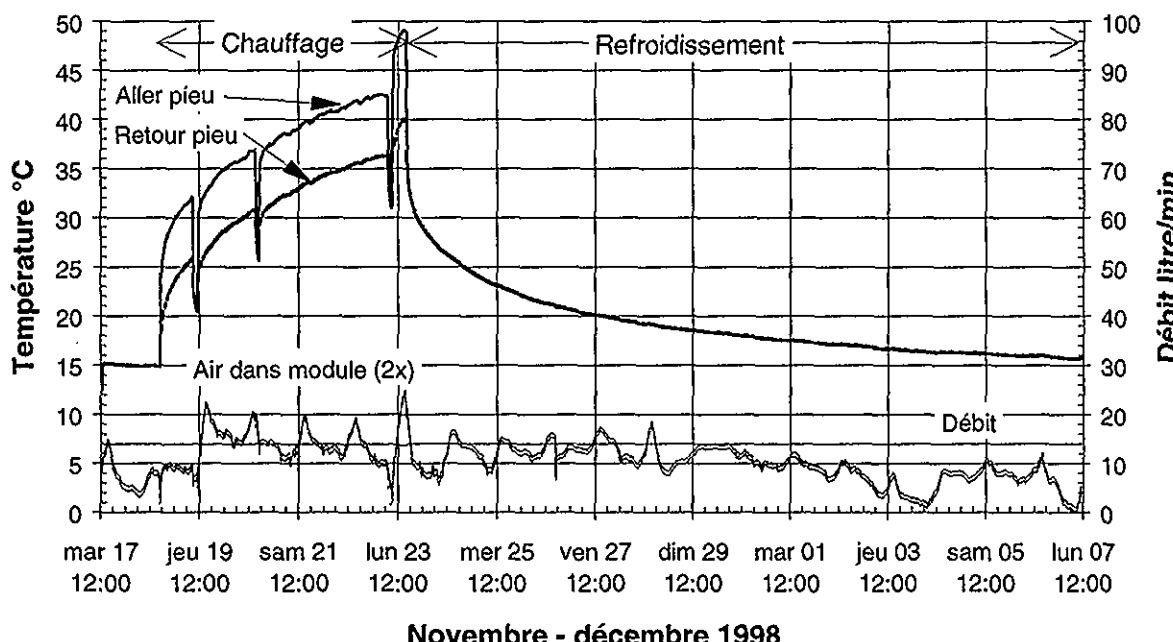
Figure A6.2 : Evolution des températures mesurées de l'eau circulant dans le pieu (aller et retour) de l'air dans la boîte qui contient le module de chauffage et du débit mesuré lors du test n° 6.
