Programme  
géothermie      Proj. # 25'483  
                    Vertr. # 66'100

# **Test en conditions réelles du comportement statique d'un pieu soumis à des sollicitations thermo - mécaniques**

## **Rapport intermédiaire de janvier 1999**

rédigé par  
**M. Moreni, Dr L. Laloui, G. Steinmann, Prof. L. Vulliet**  
**EPFL - LMS, 1015 LAUSANNE**

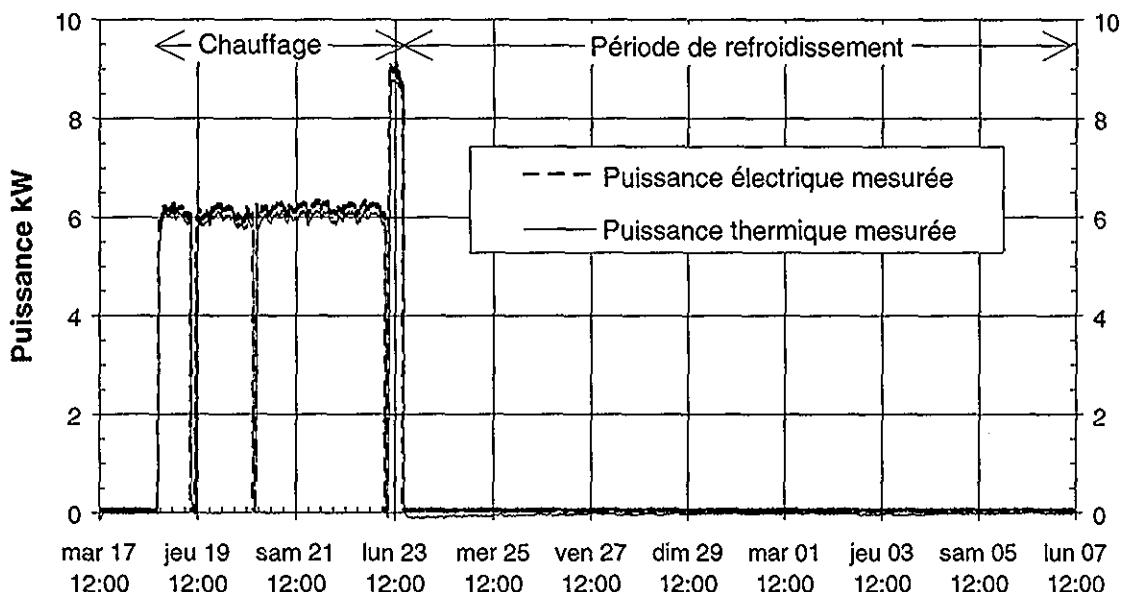
Figure A6.3 : Evolution des puissances thermique et électrique lors du test n° 6.

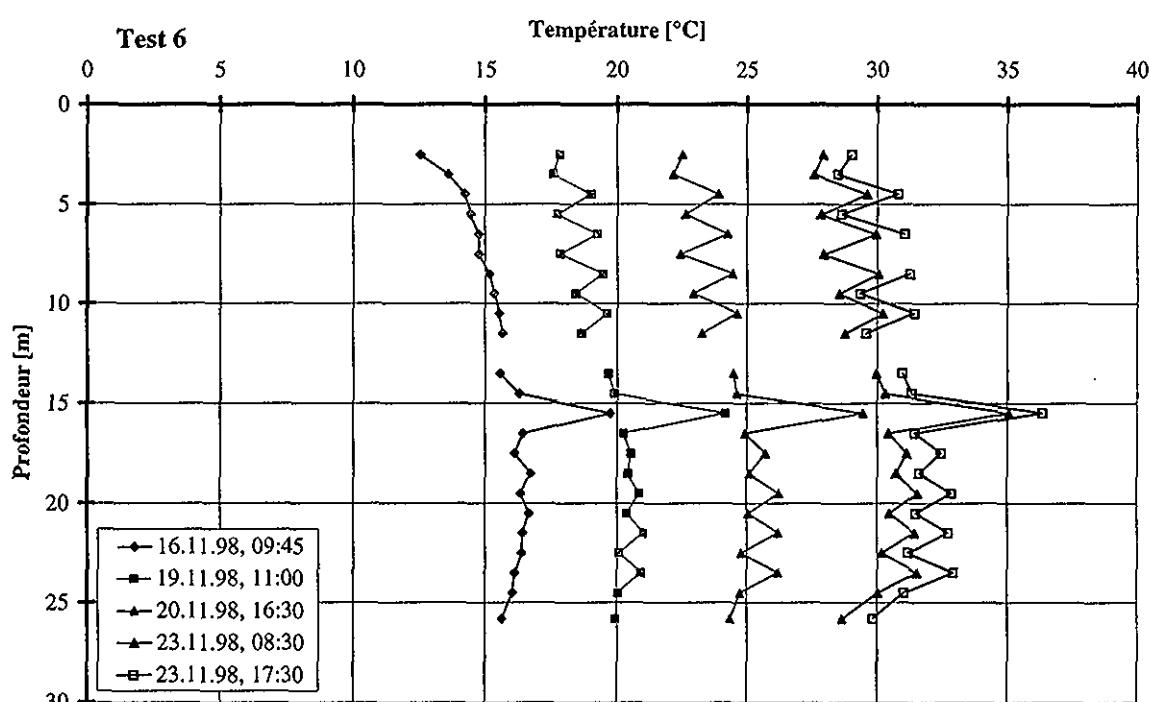
La différence de température imposée au pieu pendant le test 6 est d'environ 15°C (figure A6.4 et A6.5). Comme dans les tests précédents, on note toujours une différence de température entre les TELEMAC posés d'une côté du pieu par rapport à ceux posés de l'autre côté. Cette différence est due au fait que certains capteurs sont plus proches des tubes où passe le fluide caloporteur que d'autres (figure A6.4).

Figure A6.4 : Variation de la température le long du pieu en fonction du temps, en phase de chauffage. Test 6

Le capteur T33039 à 15.5 m mesure une température plus élevée que la moyenne dans le pieu.

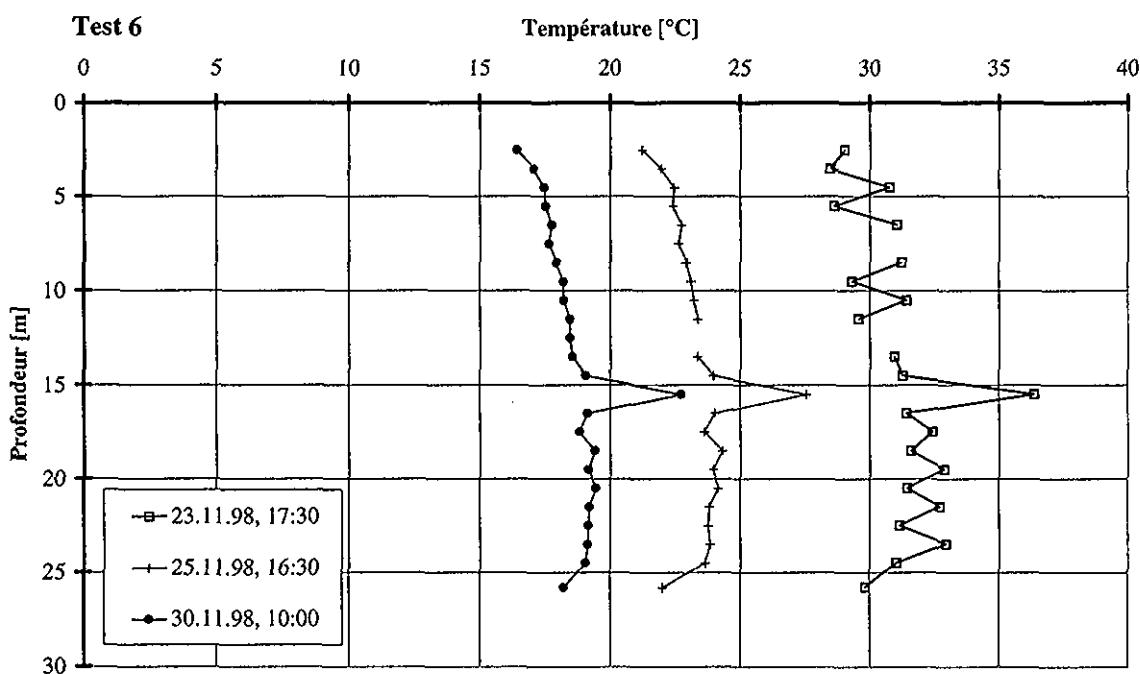
Figure A6.5 : Variation de la température le long du pieu en fonction du temps en phase de refroidissement. Test 6.

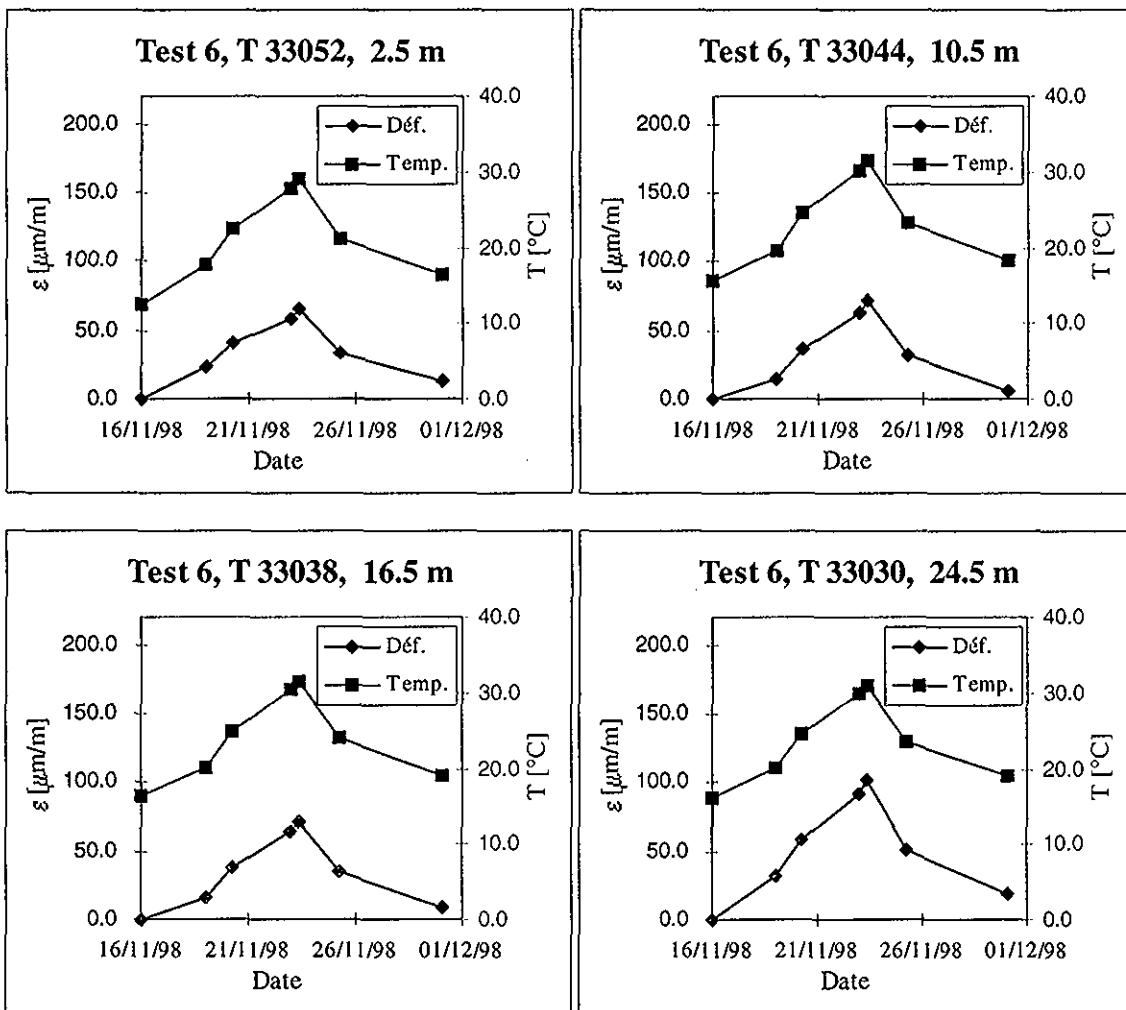
Les figures A6.6 et A6.7 montrent les valeurs des déformations et des températures à quatre profondeurs différentes, mesurées par les TELEMAC et les fibres optiques.

Figure A6.6 : Déplacement et température en fonction du temps mesurés avec les extensomètres à corde vibrante TELEMAC (Capteurs posés au profondeurs suivantes : 2.5m ; 10.5m ; 16.5m ; 24.5m). Test 6.

Les fibres optiques et les capteurs TELEMAC montrent un allongement du pieu sous la sollicitation thermique ( $\Delta T=15^{\circ}\text{C}$ ).

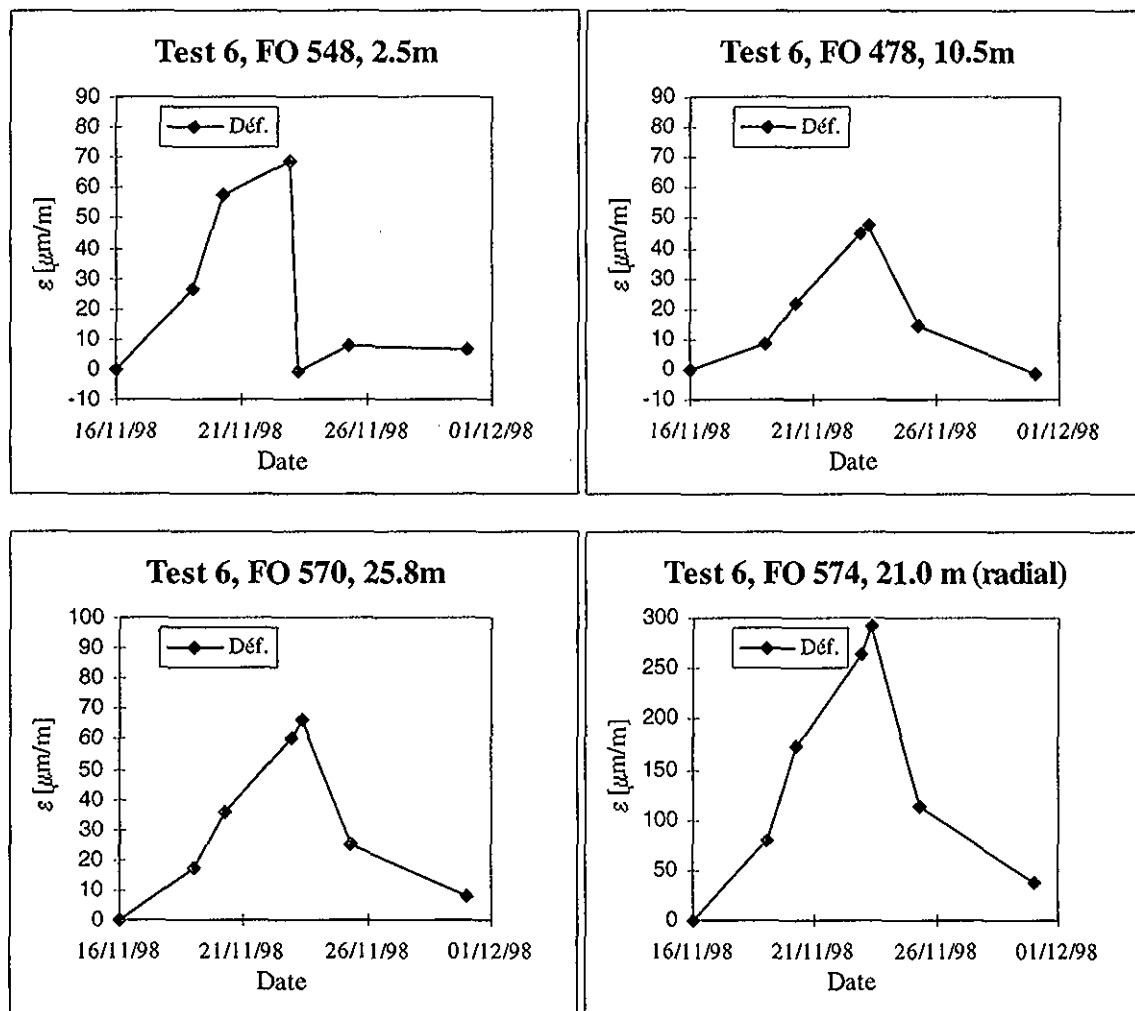
Figure A6.7 : Déplacements mesurés par fibres optiques (FO 548, FO 478, FO 570, FO574). Test 6.

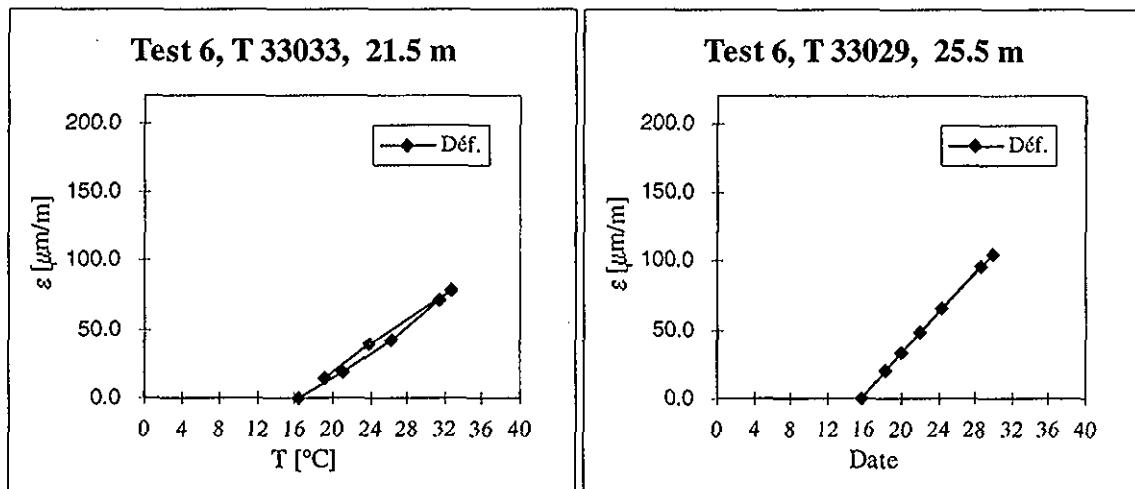
Figure A6.8 : Déformation en fonction de la température mesurées avec les extensomètres à corde vibrante TELEMAC (Capteurs posés aux profondeurs suivantes : 21.5m ; 25.5m). Test 6.

Le comportement du pieu soumis à un cycle de chauffage-refroidissement reste réversible, comme le montre la figure A6.8. Le coefficient  $n\beta$  (défini dans l'ANNEXE 1) est le même

que celui trouvé pendant le test 5 c'est à dire de  $5.0 \cdot 10^{-6} \text{ } ^\circ\text{C}^{-1}$  avec un écart-type de  $0.8 \cdot 10^{-6} \text{ } ^\circ\text{C}^{-1}$ . Le fait d'avoir construit un étage en plus, par rapport au test 5, n'a pas changé le degré d'hyperstaticité du pieu. Il est donc possible que la valeur de  $n\beta$  sera la même quand le bâtiment sera complètement terminé.

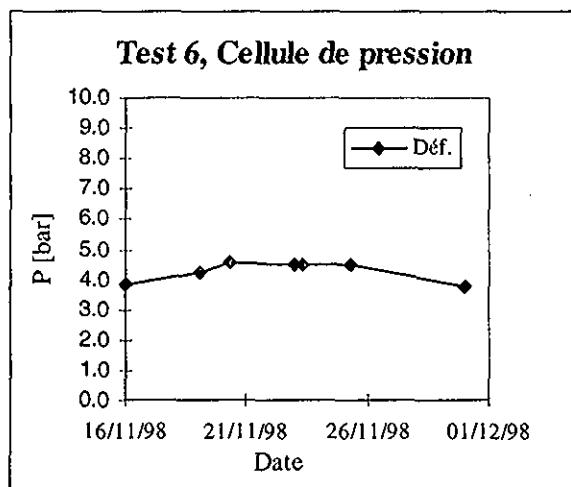
La cellule de pression TELEMAC, type CVC, sous la pointe du pieu ne mesure aucune variation de pression (figure A6.9).

Figure A6.9 : Pression au fond du pieu , cellule de pression TELEMAC type CVC. Test 6.

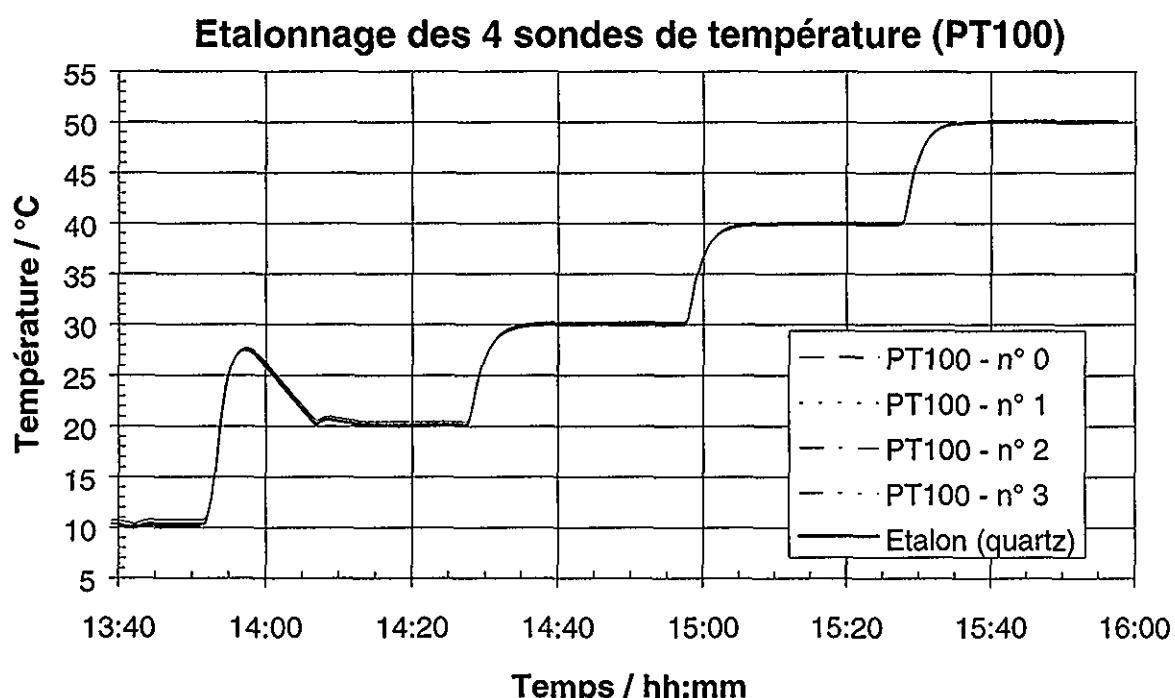
Des résistances platines PT100 Almemo sont utilisées pour la mesure des températures. Les mesures des PT100 sont effectuées par le biais de 4 fils, de manière à ne pas dépendre de la résistance propre des fils. L'étalonnage des PT100 a été effectué à plusieurs température (10, 20, 30, 40 et 50°C) dans un bain thermostatique. La température de référence est mesurée par un thermomètre à quartz préalablement étalonné. L'évolution des températures lors de l'étalonnage est montrée dans la figure A7.1.

Fig. A7.1 Evolution des températures des 4 sondes de mesure PT100 lors de leur étalonnage.

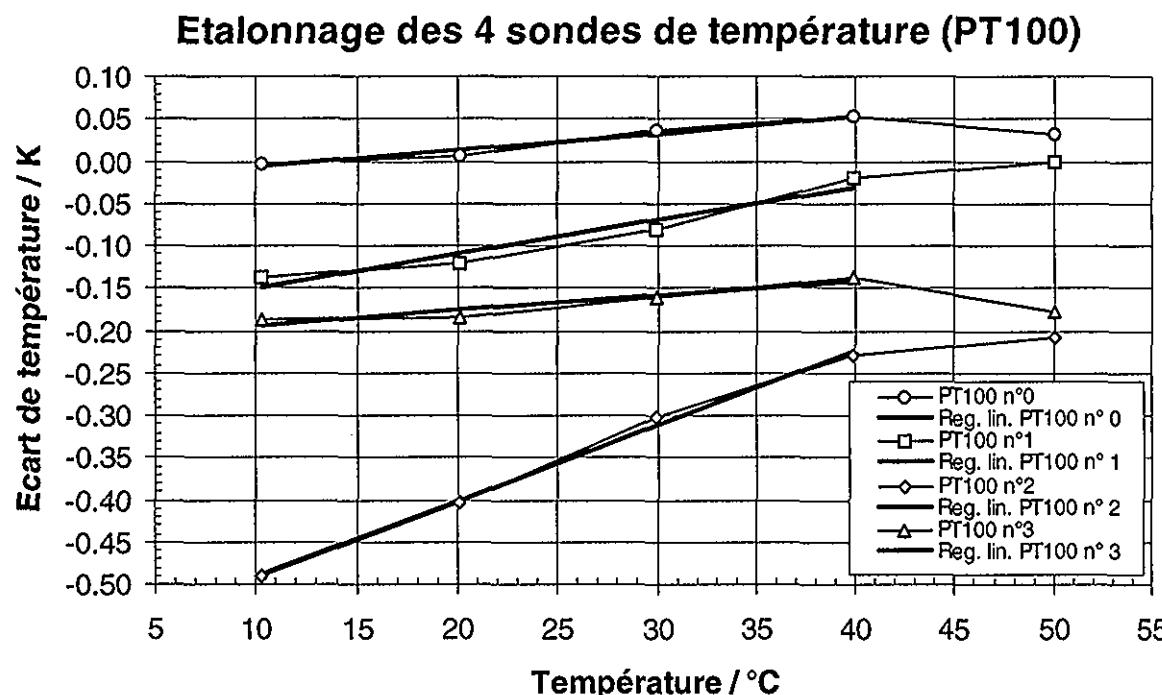
Les déviations avec la température de référence sont montrées dans la figure A7.2 pour les 4 sondes de température.

Fig. A7.2 . Ecart des mesures de température avec la température de référence. Les régressions linéaires sont établies et validés pour l'intervalle de température 10 - 40 °C.

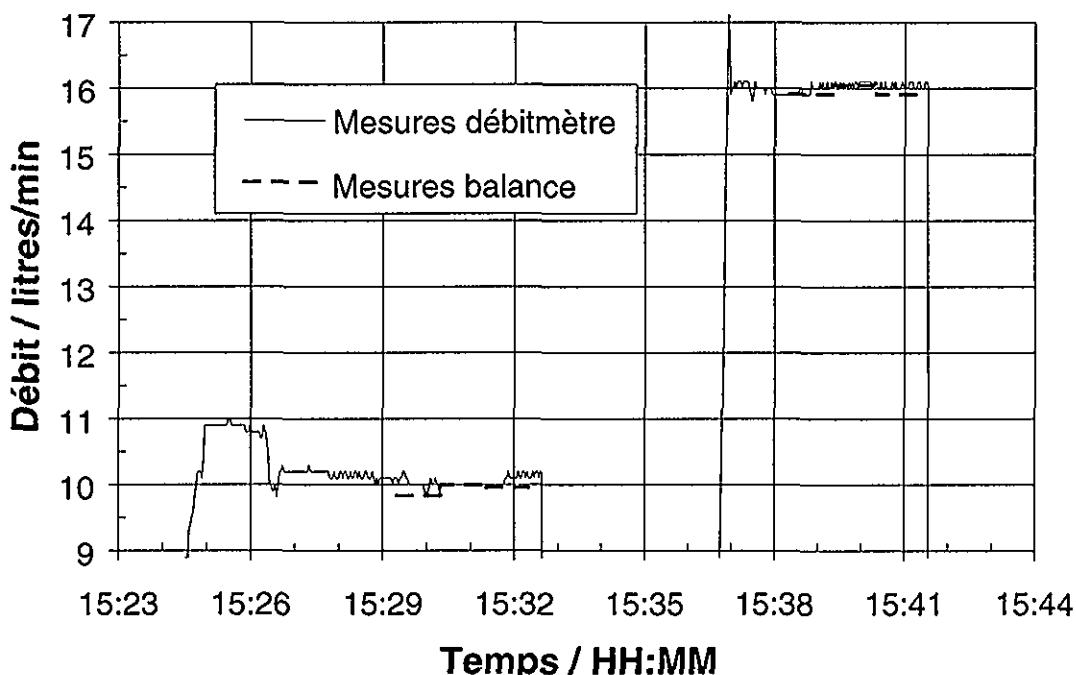
Le débit d'eau total circulant dans les tubes du pieu est mesuré par le débitmètre Almemo FV A915 au moyen d'une turbine axiale. Le débit est mesurable dans une plage de 2 à 40 litres/min. Un contrôle de la mesure du débit, effectué en pesant l'eau issue d'un débit constant durant un intervalle de temps donné, a permis de confirmer la précision annoncée de 1% des mesures effectuées avec le débitmètre (voir figure A7.3).

Fig. A7.3 Comparaison des mesures de débit avec le débitmètre et avec la balance.

La température de l'eau était de 14 °C pendant les mesures. Avec une masse volumique de 999.3 kg/m<sup>3</sup>, la masse mesurée de l'eau est convertie en volume. Globalement, le débitmètre surestime légèrement les mesures effectuées avec la balance (1% à 10 litres/min et 0.4 % à 16 litres/min). Compte tenu de la précision de la mesure de masse ( $\pm 0.15$  kg) et de la quantité mesurée, la précision de la balance est au mieux de 0.5% à 10 litre/min et de 0.3% à 16

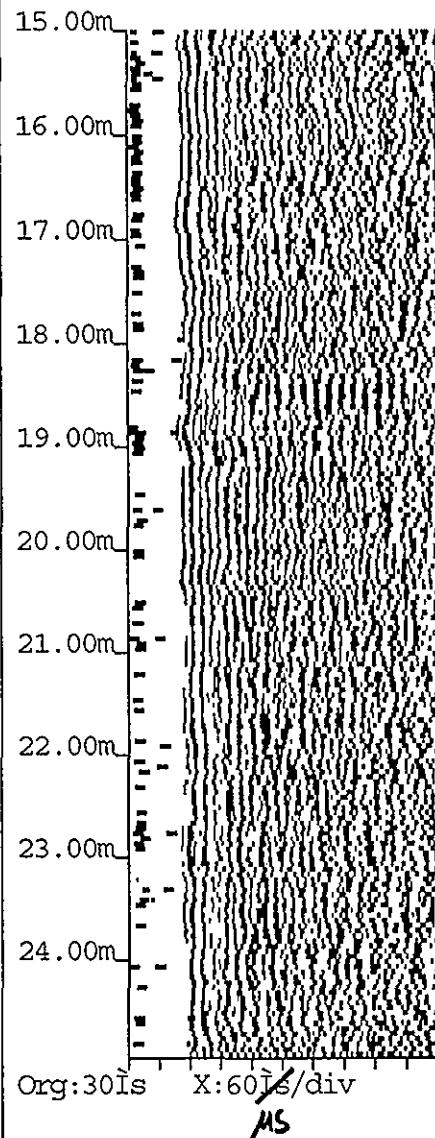
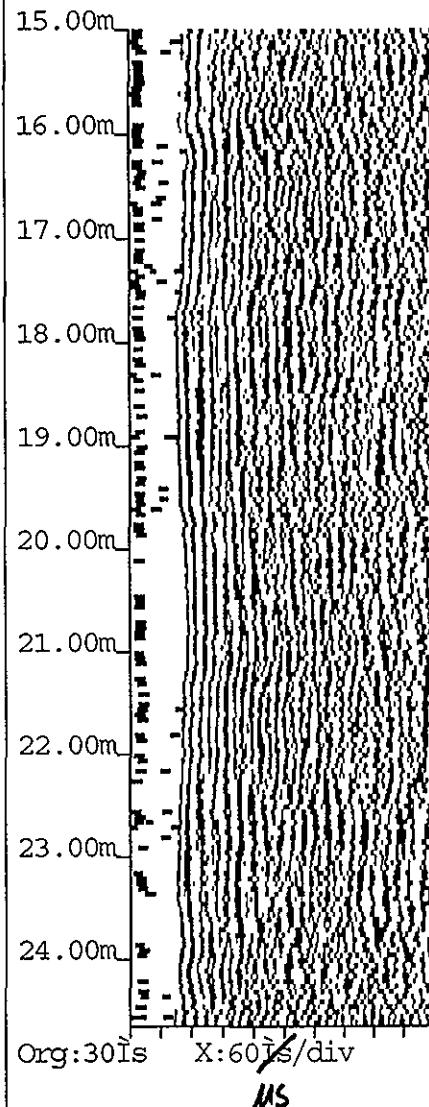
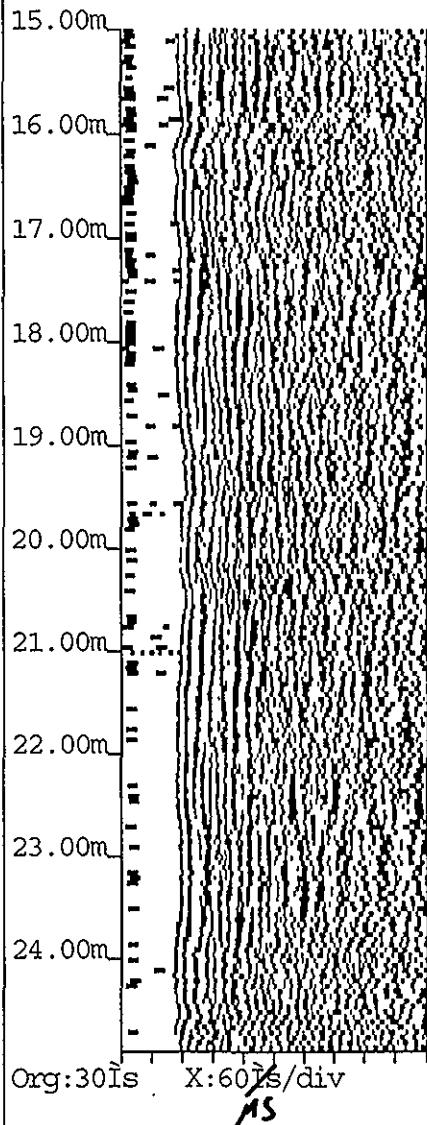
Project : 8611 - EPFL PIEU THERMIQUE  
Site : EPFL  
Report by : VH  
Pile ID : 68

Profile : 1-2  
Recorded : Jun 03 1998  
Distance : 31cm

Profile : 1-3  
Recorded : Jun 03 1998  
Distance : 44cm

Profile : 2-3  
Recorded : Jun 03 1998  
Distance : 42cm

- aucun défaut de qualité n'a été constaté
- suite à l'analyse PITSTOP (méthode de réflexion), une petite diminution de l'impédance a été constatée entre 2.5 et 6 m de profondeur  
 un élargissement se trouve vers 19 à 20 m de profondeur (voir annexes 4 et 5)

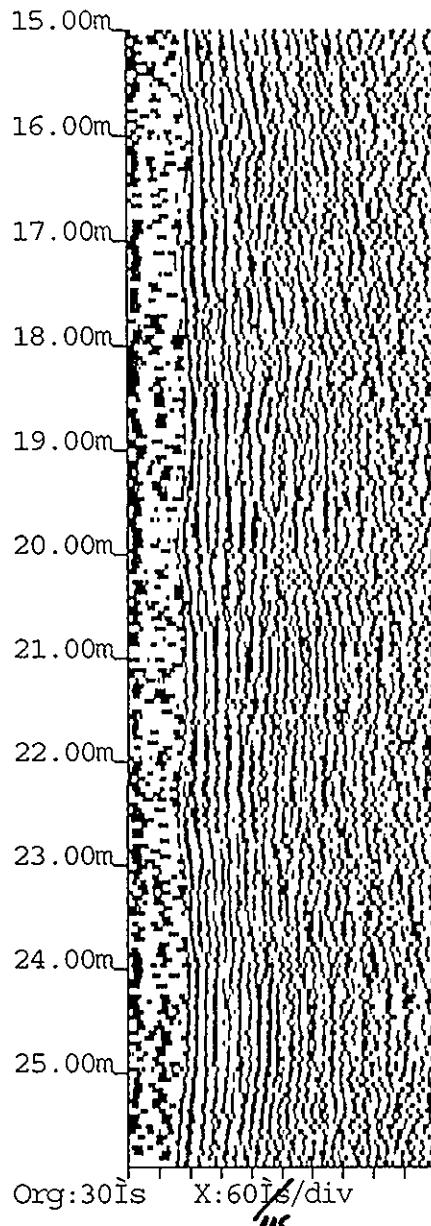
Project : M8611 - LMS - PIEU THERMIQUE  
Site : EPFL  
Report by : LPG  
Pile ID : 68

Profile : 1-2  
Recorded : Feb 24 1998  
Distance : 35cm

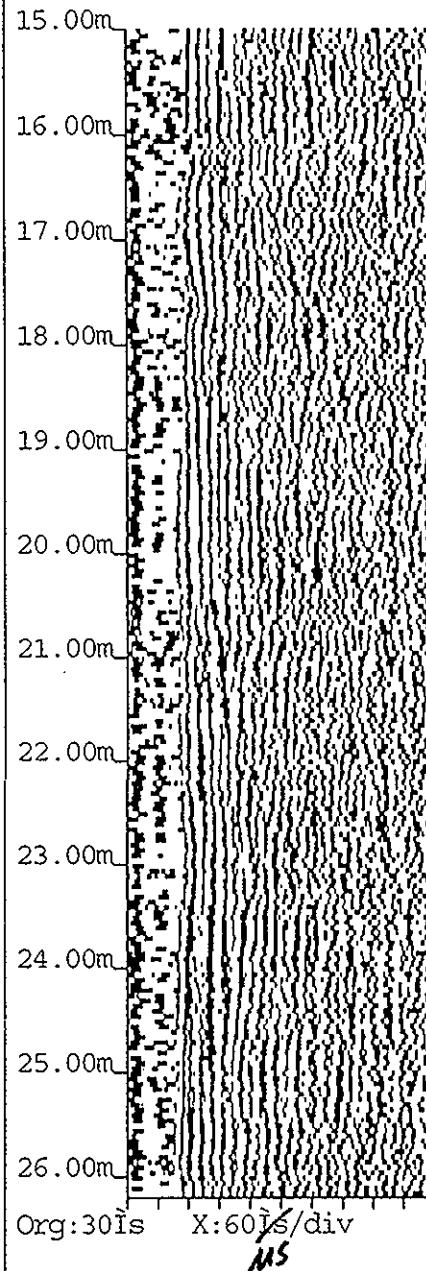
Profile : 1-3  
Recorded : Feb 24 1998  
Distance : 39cm

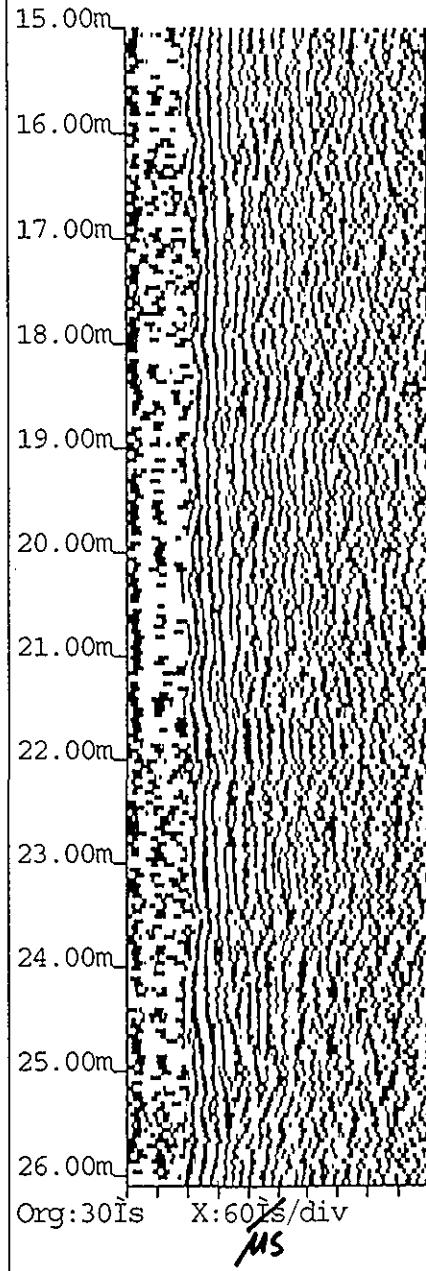
Profile : 2-3  
Recorded : Feb 24 1998  
Distance : 37cm

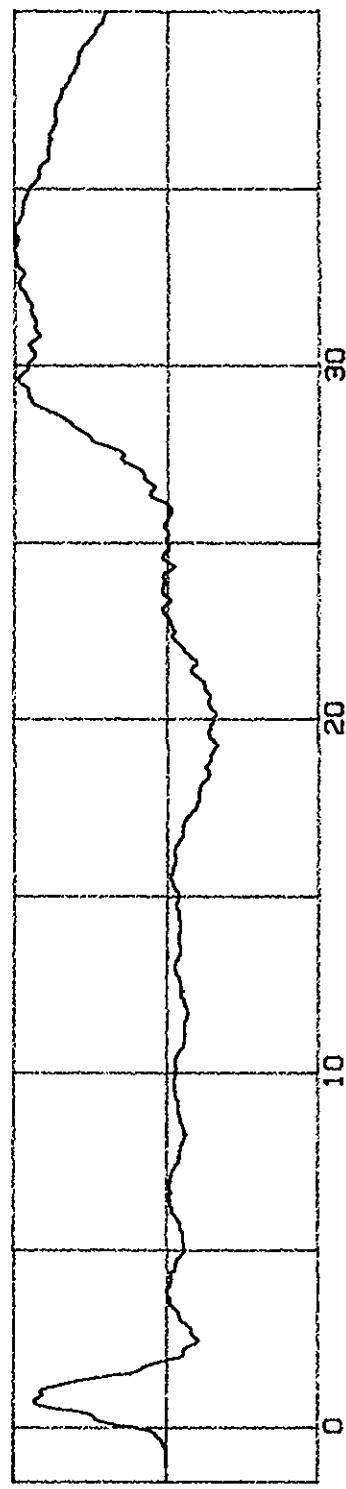
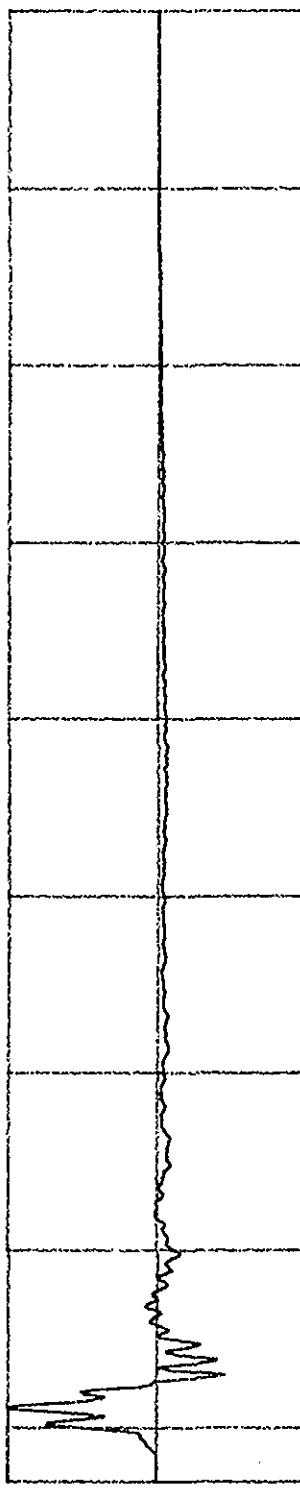
# **CONTRÔLE PAR REFLEXION**

Velocity - Avg - Ampd

26.70 m  
TOE 4200 m/s

Velocity - Avg - Raw

En date du 27 mai 1998, un contrôle du pieu a été réalisé avec la méthode de réflexion PIT. Aucun défaut de qualité n'a été constaté sauf un élargissement de la section du pieu à 19-20 m de profondeur (ANNEXE 8).
