# QFacades

## Nicht filmbildender Oberflächenschutz von Holzfassaden: Qualitätssicherung und Bewertungskriterien

### Schlussbericht

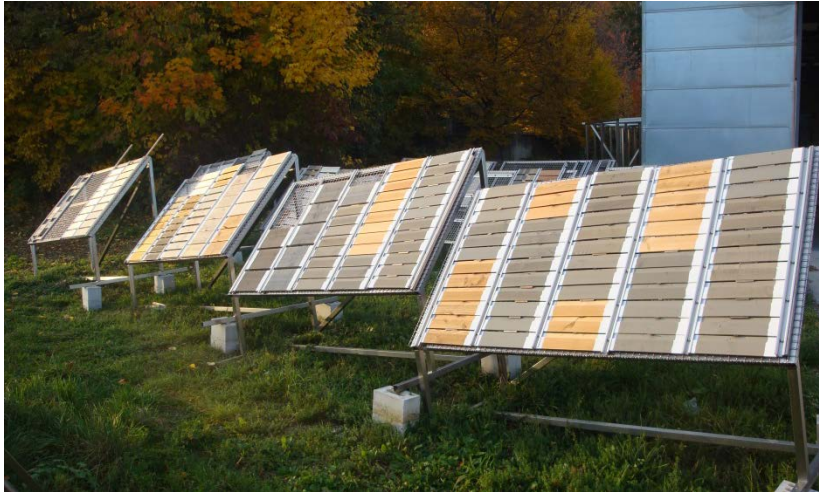
Abb. 1 Versuchsstand für die Freibewitterung nach EN 927/3

Die natürliche Bewitterung erfolgte in Anlehnung an die Norm EN 927/3 (Lacke und Anstrichstoffe - Beschichtungsstoffe und Beschichtungssysteme für Holz im Außenbereich - Teil 3: Freibewitterung) auf der Versuchsfläche in Biel, Solothurnstrasse 102. Die Auslagerung der Proben erfolgte Juli und August 2015 und war mindestens für ein Jahr angesetzt (was in der Folge um ein Jahr verlängert wurde). Pro Variante wurden 3 Proben in Richtung Süd mit einer Neigung von 45° ausgelagert. Die Platzierung der profilierten Industrieproben erfolgte horizontal mit einer Neigung von ca. 5°, so dass das Regenwasser etwas abfliessen kann (siehe Abb. 1). Die Querschnittsflächen wurden abgesperrt mit einer Überlappung auf die Breitflächen, was eine verstärkte Feuchtaufnahme begrenzt. Aufgrund dessen, dass mit industriell hergestellten Proben gearbeitet wurde, sind die Schmalflächen profiliert, was der Praxis relativ nahe kommt, aber in der genannten Norm nicht vorgesehen ist.

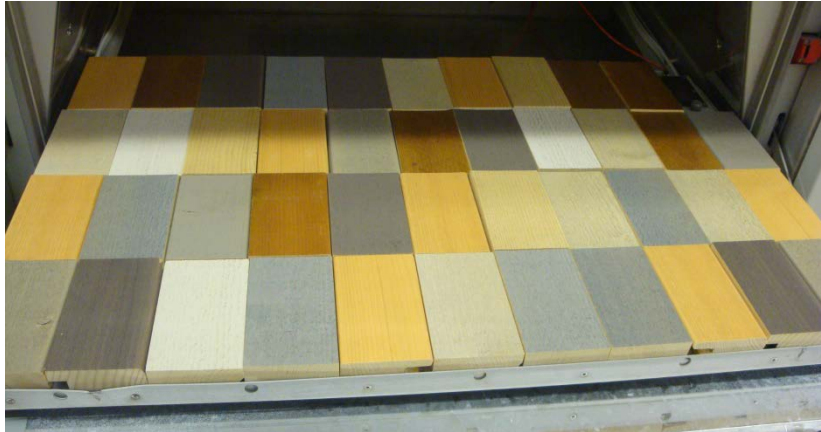
Abb. 2 Prüfanordnung für die künstliche Bewitterung im Qsun Xenon 3100S

Die künstliche Bewitterung erfolgte mittels gefilterter Xenonbogenstrahlung im Qsun der Fa. QPanel in Anlehnung an EN 15187: Möbel - Bestimmung der Lichtbeständigkeit von Oberflächen (siehe Abb. 2). Die Parameter der verschiedenen Alterungszyklen sind in der Tabelle 2 zusammengefasst. Für die künstliche Bewitterung wurde aus organisatorischen Gründen nur an einer Auswahl der verschiedenen Varianten getestet. Eine Zusammenstellung findet sich in Tabelle 2. Die Probendimension der Proben für die künstliche Bewitterung betrug 110mm\*64mm\*19mm.
