Erhaltungsmanagement Tunnel Festlegung von Massnahmen pro Schadensprozess

**Gestion de la maintenance de tunnels
Définition de mesures par processus de détérioration**

**EBP Schweiz AG
Jürg Portner, Dipl. Bauing. ETHZ/SIA
Nikola Vasić, MSc Bauing. ETHZ**

**Forschungsprojekt AST_2020_103 auf Antrag der Arbeitsgruppe Tunnel-
forschung (AGT)**

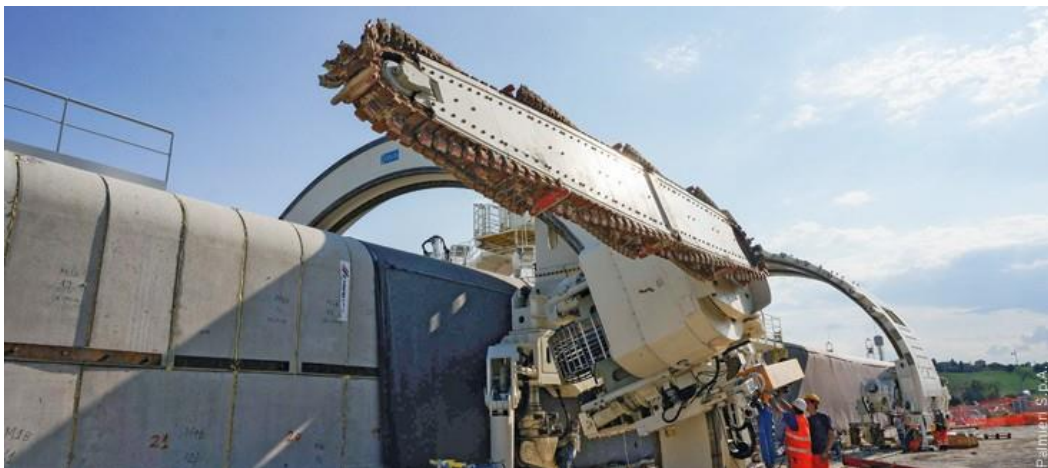
Abb. 2 Nazzano Methode: mechanisch unterstützter Vortrieb im Fels mit Felssäge [32]

Bauen unter Betrieb: Totalsperren sind angesichts des zunehmenden Verkehrs immer schwieriger durchzusetzen. Entsprechend gibt es Bestrebungen, den Verkehr zumindest teilweise aufrecht zu erhalten. Ein Beispiel dafür ist der Montedomini Tunnel der Autobahn A14 in Italien, wo die «Nazzano» Methode zum Einsatz kam (siehe Abb. 2 und Abb. 3), ein Beispiel für die Tunnel-im-Tunnel Methode. Dabei wird ein Schlitz um die bestehende Tunnelröhre geschnitten und mit Spritzbeton verfüllt. Danach erfolgt der Ausbruch maschinell, bevor mittels eines mechanisch unterstützten Vortriebs die Elemente der vorgefertigten Innenschale versetzt werden. All diese Schritte laufen um einen temporären Schutzunnel ab, in dem der Verkehr ungestört weiterfliesst. [29]

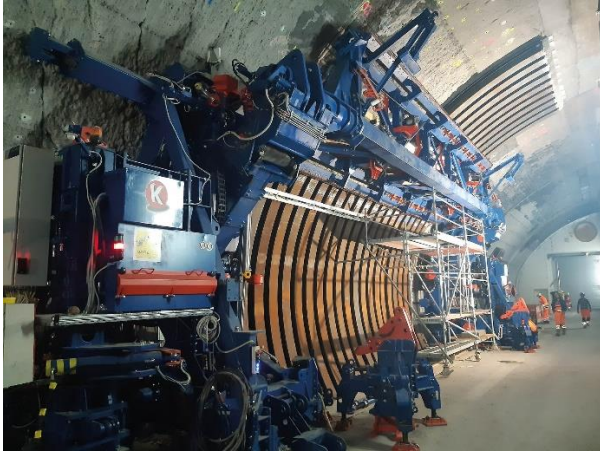
Abb. 4 Versetzroboter für Stahlbögen [28]

gesteuerte Fertiger, Fräsköpfe, HDW-Roboter oder Bohrwagen, welche schneller, digital gesteuert und präziser und mit weniger Sicherheitsrisiken operieren. Ein weiteres Beispiel ist das automatische Versetzen von Stahlbögen, welches in der Sanierung vom Engelbergtunnel bei Leonberg in der Region Stuttgart eingesetzt wurde (siehe Abb. 4). [28]

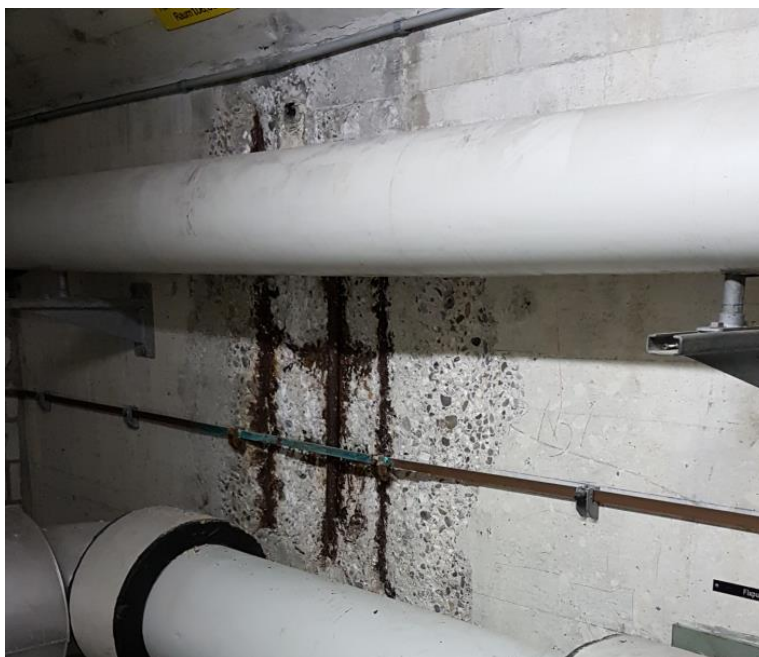
Tab. 1 Katalogblatt 1: *Erhaltungsmassnahme: Abklopfen*

Abb. 1 Quelle: *Gubristunnel, WELK (EBP Schweiz AG)*

Erhaltungsmassnahme geeignet für folgende Bauwerksteile:	Gewölbe (inkl. Abdichtung und Felssicherung)	ID-M-Code: M-1000
	Sohlgewölbe	M-2000
	Zwischendecke	M-3000
	Werkleitungskanal	M-4000
Massnahmen-Art:	Reinigung (Gewölbe)	M-1100
	Reinigung (Sohlgewölbe)	M-2100
	Reinigung (Zwischendecke)	M-3100
	Reinigung (Werkleitungskanal)	M-4100
Massnahmen-Typ¹:	lokale / punktuelle Instandsetzung	M-xxx1
	Instandsetzung in Teilflächen / örtlich systematisch	M-xxx2
	systematische / grossflächige Instandsetzung / Teiler-satz	M-xxx3

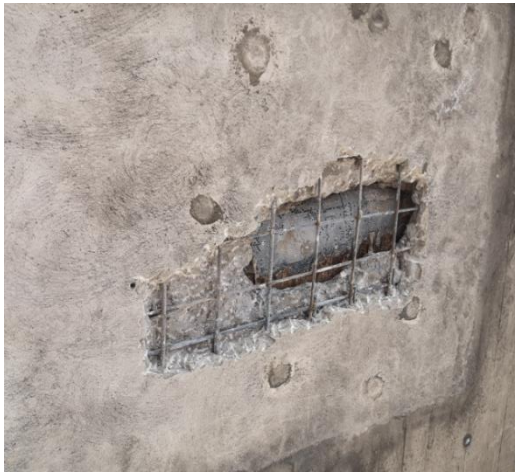
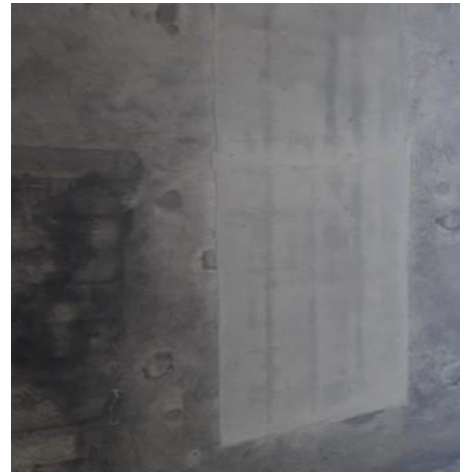
Tab. 2 Katalogblatt 2: *Erhaltungsmassnahme: lokale Betoninstandsetzung*

Abb. 2 Quelle: *Gubristtunnel, Lokale Betoninstandsetzung, Gewölbe (EBP Schweiz AG)*

Erhaltungsmassnahme geeignet für folgende Bauwerksteile:	Gewölbe (inkl. Abdichtung und Felssicherung) Sohlgewölbe	ID-M-Code: M-1000 M-2000
Massnahmen-Art:	Betoninstandsetzung (Gewölbe) Betoninstandsetzung (zugängliches Sohlgewölbe)	M-1200 M-2200
Massnahmen-Typ¹:	lokale / punktuelle Instandsetzung	M-xxx1
Bauliche Abhängigkeit zu anderen Erhaltungsmassnahmen²:		
<ul style="list-style-type: none"> keine 		
Beschreibung Erhaltungsmassnahme:	Anwendung bei Bauwerksteilen aus:	
<ul style="list-style-type: none"> Lokale Betoninstandsetzung (Abplatzungen / kleine Schadstellen beheben, Kiesnester, Hohlstellen, ...) 	<ul style="list-style-type: none"> Beton unbewehrt Beton bewehrt 	
Chancen:	Gefahren / Unsicherheiten³:	
<ul style="list-style-type: none"> Reprofilierung des Gewölbes Erhöhung Schutz der Bewehrung durch erneuerte / ggf. grössere Betonüberdeckung 	<ul style="list-style-type: none"> tief reichende Schäden werden nicht behoben («Oberflächenkosmetik» täuscht Instandsetzung vor) Betonauftrag eines Über- oder Unterprofils

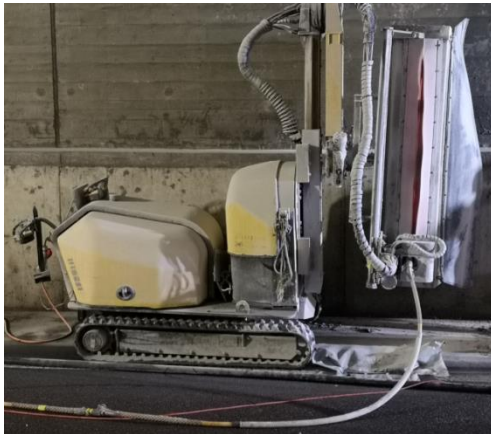
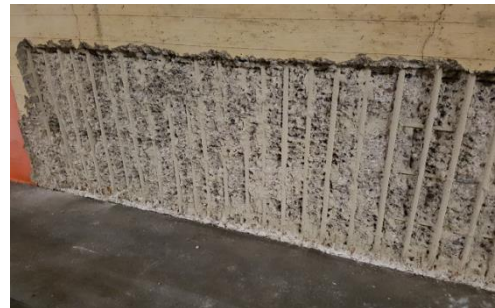
Tab. 3 Katalogblatt 3: Erhaltungsmassnahme: Reprofilierung ohne Bewehrungsersatz

Abb. 3 Quelle: Gubristtunnel, Repr. ohne Bewehrungsersatz, Abtrag mit HDW-Roboter, Gewölbe (EBP Schweiz AG)

Erhaltungsmassnahme geeignet für folgende Bauwerksteile:	Gewölbe (inkl. Abdichtung und Felssicherung)	ID-M-Code: M-1000
	Sohlgewölbe	M-2000
	Zwischendecke	M-3000
	Werkleitungskanal	M-4000
Massnahmen-Art:	Betoninstandsetzung (Gewölbe)	M-1200
	Betoninstandsetzung (zugängliches Sohlgewölbe)	M-2200
	Betoninstandsetzung (unzugängliches Sohlgewölbe)	M-2300
	Betoninstandsetzung (Zwischendecke)	M-3200
	Betoninstandsetzung (Zwischendecke, Trennwand)	M-3300
	Betoninstandsetzung (Werkleitungskanal)	M-4200
Massnahmen-Typ¹:	lokale / punktuelle Instandsetzung	M-xxx1
	Instandsetzung in Teilflächen / örtlich systematisch	M-xxx2
	systematische / grossflächige Instandsetzung / Teilersatz	M-xxx3

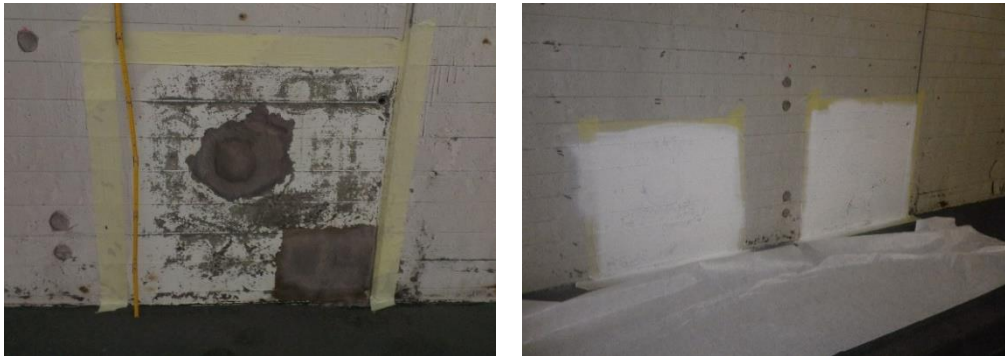
Tab. 12 Katalogblatt 12: *Erhaltungsmassnahme: Erneuerung Beschichtung (C)*

Abb. 10 Quelle: *Gubristunnel, Gewölbe (EBP Schweiz AG)*

Erhaltungsmassnahme geeignet für folgende Bauwerksteile:	Gewölbe (inkl. Abdichtung und Felssicherung) Zwischendecke	ID-M-Code: M-1000 M-3000
Massnahmen-Art:	Oberflächenschutzsysteme für Beton (Gewölbe) Oberflächenschutzsysteme für Beton (Zwischendecke)	M-1300 M-3400
Massnahmen-Typ¹:	Instandsetzung in Teilflächen / örtlich systematisch systematische / grossflächige Instandsetzung / Teilersatz	M-xxx2 M-xxx3

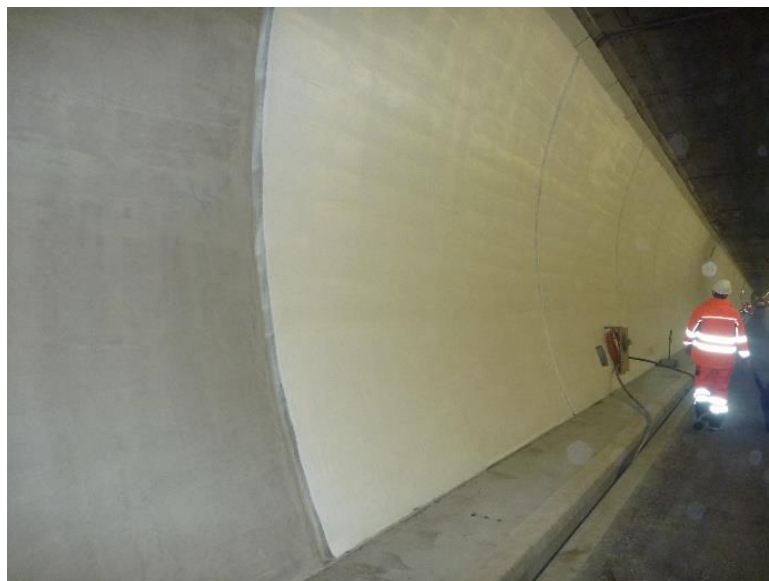
Tab. 13 Katalogblatt 13: *Erhaltungsmassnahme: Ersatz Beschichtung (C)*

Abb. 11 Quelle: *Cityring Luzern, Sonnenbergtunnel, Gewölbe (EBP Schweiz AG)*

Erhaltungsmassnahme geeignet für folgende Bauwerksteile:	Gewölbe (inkl. Abdichtung und Felssicherung) Zwischendecke	ID-M-Code: M-1000 M-3000
Massnahmen-Art:	Oberflächenschutzsysteme für Beton (Gewölbe) Oberflächenschutzsysteme für Beton (Zwischendecke)	M-1300 M-3400
Massnahmen-Typ¹:	Ersatz (1:1), viele m ² Ersatz (1:1), ganzer Tunnelblock	M-xxx4 M-xxx5
Bauliche Abhängigkeit zu anderen Erhaltungsmassnahmen²:		
<ul style="list-style-type: none"> keine 		
Beschreibung Erhaltungsmassnahme:	Anwendung bei Bauwerksteilen aus:	
<ul style="list-style-type: none"> Abtrag bestehende Beschichtung Auftragen Beschichtung (C) mit folgenden möglichen Eigenschaften: <ul style="list-style-type: none"> mit erhöhter Dichtheit mit geringer Rissüberbrückung mit erhöhter Rissüberbrückung mit mechanischer bzw. chemischer Widerstandsfähigkeit 	<ul style="list-style-type: none"> Beton unbewehrt Beton bewehrt 	
Chancen:	Gefahren / Unsicherheiten³:

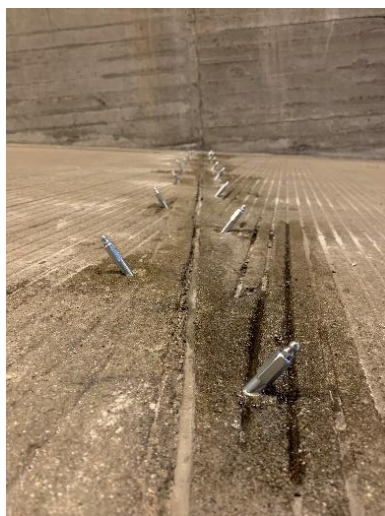
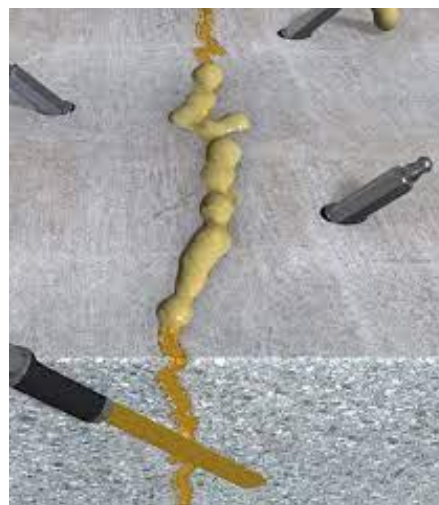
Tab. 15 Katalogblatt 15: *Erhaltungsmassnahme: Rissinjektion mit Bohrpackern*

Abb. 13 links: *Kerenzerbergtunnel, Gewölbe (EBP Schweiz AG)*, rechts: *Quelle: Sika.com*

Erhaltungsmassnahme geeignet für folgende Bauwerksteile:	Gewölbe (inkl. Abdichtung und Felssicherung) Sohlgewölbe	ID-M-Code: M-1000 M-2000
Massnahmen-Art:	Abdichtung	M-1400 M-2400 M-2500
Massnahmen-Typ¹:	lokale / punktuelle Instandsetzung Instandsetzung in Teilflächen / örtlich systematisch systematische / grossflächige Instandsetzung / Teilersatz	M-xxx1 M-xxx2 M-xxx3

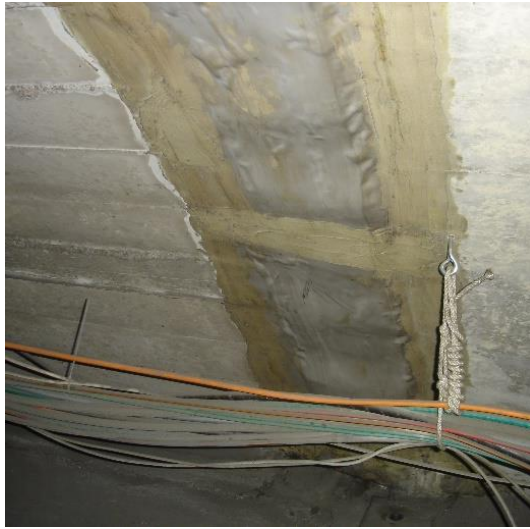
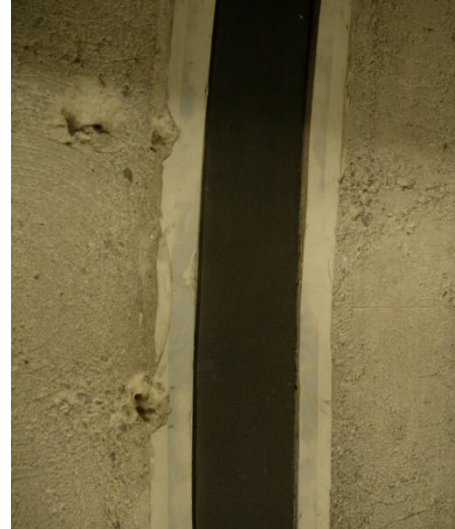
Tab. 17 Katalogblatt 17: *Erhaltungsmassnahme: Entwässerungsschlitz erweitert*

Abb. 15 Quelle: *Cityring Luzern, Sonnenbergtunnel, Gewölbe (EBP Schweiz AG)*

Erhaltungsmassnahme geeignet für folgende Bauwerksteile:	Gewölbe (inkl. Abdichtung und Felssicherung) Sohlgewölbe	ID-M-Code: M-1000 M-2000
Massnahmen-Art:	Abdichtung	M-1400 M-2400 M-2500
Massnahmen-Typ¹:	Instandsetzung in Teilflächen / örtlich systematisch	M-xxx2

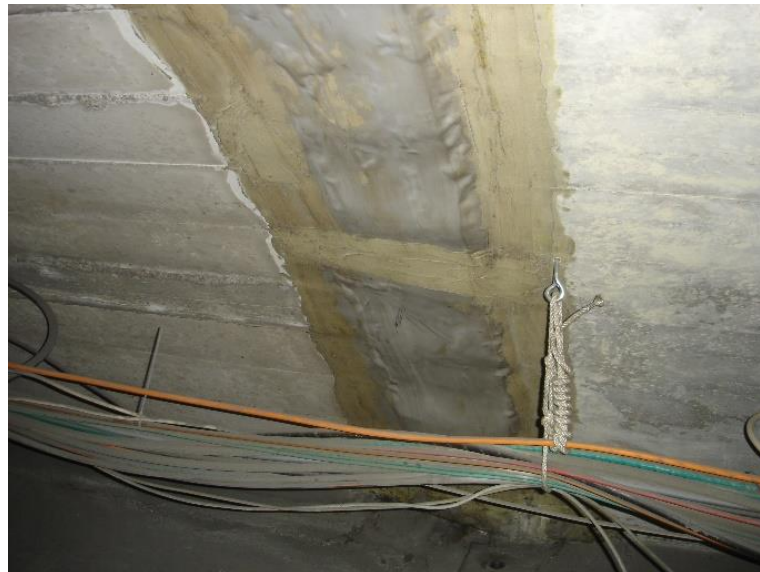
Tab. 18 Katalogblatt 18: *Erhaltungsmassnahme: Blockfugen abdichten einfach*

Abb. 16 Quelle: *Cityring Luzern, Sonnenbergtunnel, Gewölbe (EBP Schweiz AG)*

Erhaltungsmassnahme geeignet für folgende Bauwerksteile:	Gewölbe (inkl. Abdichtung und Felssicherung) Sohlgewölbe	ID-M-Code: M-1000 M-2000
Massnahmen-Art:	Abdichtung	M-1400 M-2400 M-2500
Massnahmen-Typ¹:	Instandsetzung in Teilflächen / örtlich systematisch	M-xxx2

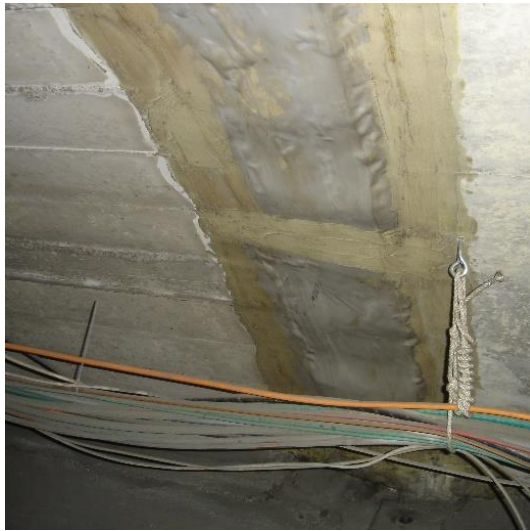
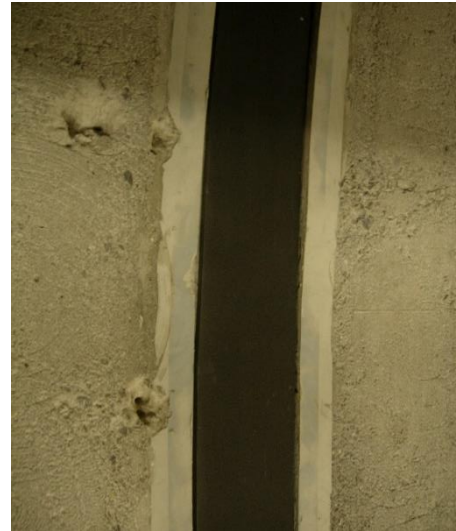
Tab. 19 Katalogblatt 19: *Erhaltungsmassnahme: Blockfugen abdichten erweitert*

Abb. 17 Quelle: *Cityring Luzern, Sonnenbergtunnel, Gewölbe (EBP Schweiz AG)*

Erhaltungsmassnahme geeignet für folgende Bauwerksteile:	Gewölbe (inkl. Abdichtung und Felssicherung) Sohlgewölbe	ID-M-Code: M-1000 M-2000
Massnahmen-Art:	Abdichtung	M-1400 M-2400 M-2500
Massnahmen-Typ¹:	Instandsetzung in Teilflächen / örtlich systematisch	M-xxx2

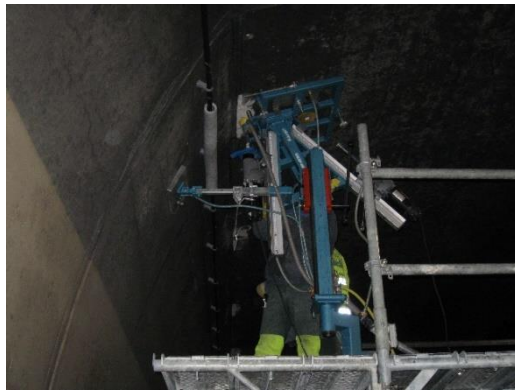
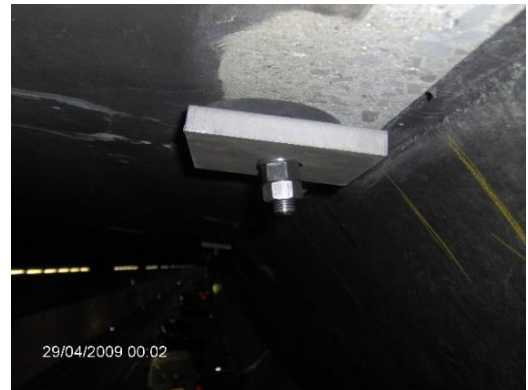
Abb. 19 Quelle: *Gubristunnel, Zwischendecke (EBP Schweiz AG)*

Erhaltungsmassnahme geeignet für folgende Bauwerksteile:	Zwischendecke	ID-M-Code: M-3000
Massnahmen-Art:	Sicherungsmassnahmen	M-3500
Massnahmen-Typ¹:	systematische / grossflächige Instandsetzung / Teilersatz	M-xxx3
Bauliche Abhängigkeit zu anderen Erhaltungsmassnahmen²:		
<ul style="list-style-type: none"> keine 		
Beschreibung Erhaltungsmassnahme:	Anwendung bei Bauwerksteilen aus:	
<ul style="list-style-type: none"> Bohren der Löcher für Aufhängung Einbau der Aufhängung 	<ul style="list-style-type: none"> Beton unbewehrt Beton bewehrt 	
Chancen:	Gefahren / Unsicherheiten³:	
<ul style="list-style-type: none"> Erhöhung der Betriebssicherheit durch Sicherstellung der Tragsicherheit der Zwischendecke 	<ul style="list-style-type: none"> keine 	
Massnahmenziel und Wirkungsweise:		
<ul style="list-style-type: none"> Sicherstellung resp. Erhöhung der Tragsicherheit der Zwischendecke 		
Erhaltungsmassnahme geeignet für folgende repräsentative Strassentunneltypen⁴:	Geeignet für folgende Schadensprozesse:

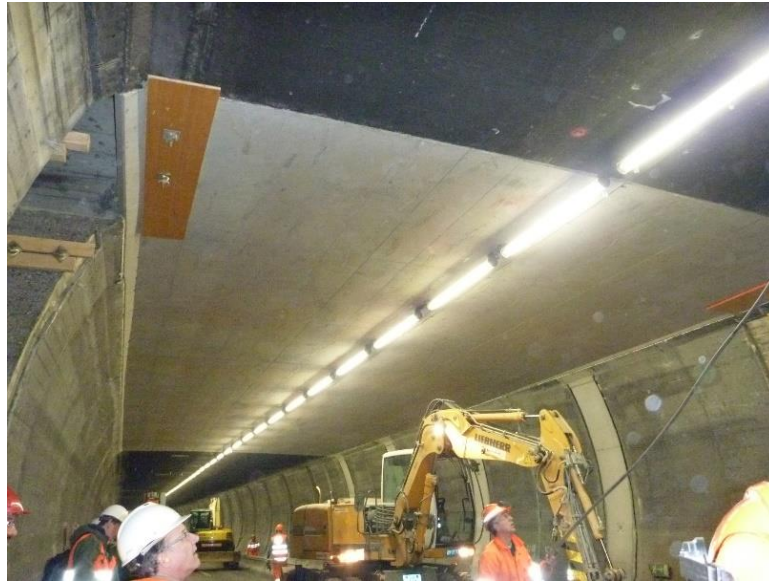
Abb. 20 Quelle: *Cityring Luzern, Sonnenbergtunnel (EBP Schweiz AG)*

Erhaltungsmassnahme geeignet für folgende Bauwerksteile:	Zwischendecke	ID-M-Code: M-3000
Massnahmen-Art:	Ersatzmassnahmen	M-3600
Massnahmen-Typ¹:	Ersatz (1:1), ganzer Tunnelblock	M-xxx5
Bauliche Abhängigkeit zu anderen Erhaltungsmassnahmen²:		
<ul style="list-style-type: none"> keine 		
Beschreibung Erhaltungsmassnahme:		Anwendung bei Bauwerksteilen aus:
<ul style="list-style-type: none"> bestehende Zwischendecke abbrechen neue Zwischendecke schalen, bewehren, betonieren 		<ul style="list-style-type: none"> Beton unbewehrt Beton bewehrt
Chancen:		Gefahren / Unsicherheiten³:
<ul style="list-style-type: none"> Wiederherstellung Neubauqualität (1:1 Ersatz) 		<ul style="list-style-type: none"> keine
Massnahmenziel und Wirkungsweise:		
<ul style="list-style-type: none"> Vergleichbar mit Neubau

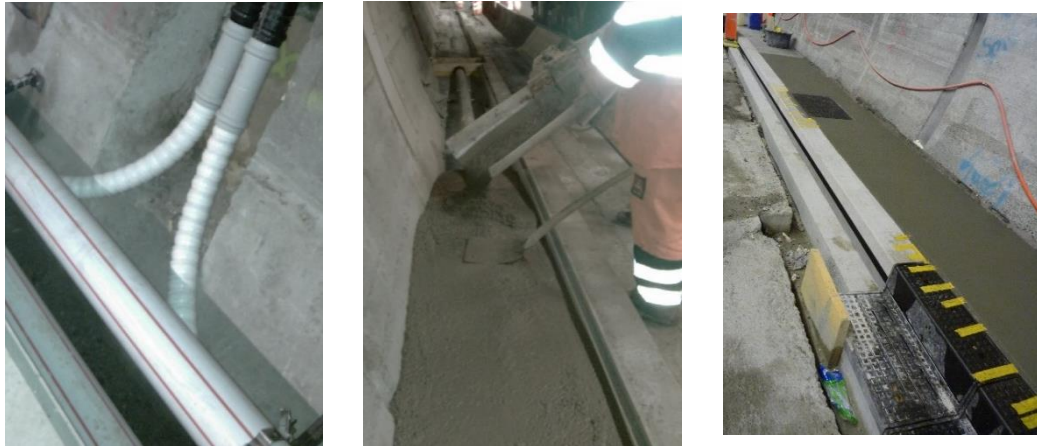
Abb. 22 Quelle: Cityring Luzern, Sonnenbergtunnel (EBP Schweiz AG)

Tab. 43 Katalogblatt 43: *Erhaltungsmassnahme: Ersatz Bankett (mit oder ohne Leitungen bzw. KSR im Bankett)*

Erhaltungsmassnahme geeignet für folgende Bauwerksteile:	Bankett	ID-M-Code: M-6000
Massnahmen-Art:	Ersatzmassnahmen	M-6300
Massnahmen-Typ¹:	Ersatz (1:1), viele m ²	M-xxx4
Bauliche Abhängigkeit zu anderen Erhaltungsmassnahmen²:		
M-6310 (ohne Leitungen/KSR im Bankett) bedingt <u>zwingend</u> folgende weitere Erhaltungsmassnahmen:		
<ul style="list-style-type: none"> • M-6220 Ersatz Deckbelag • M-7430 Ersatz Randsteine • M-7440 Ersatz Schlitzrinne 		
M-6320 (mit Leitungen/KSR im Bankett) bedingt <u>zwingend</u> folgende weitere Erhaltungsmassnahmen:		
<ul style="list-style-type: none"> • M-6220 Ersatz Deckbelag • M-7130 Ersatz Löschwasserleitung • M-7140 Ersatz Kabelrohre • M-7430 Ersatz Randsteine • M-7440 Ersatz Schlitzrinne 		
Beschreibung Erhaltungsmassnahme:	Anwendung bei Bauwerksteilen aus:	
<ul style="list-style-type: none"> • abbrechen bestehendes Bankett • einbauen neues Bankett 	<ul style="list-style-type: none"> • Beton unbewehrt • Beton bewehrt

ID-M-Code:				M-6310 M-6320	
Erhaltungsmassnahme geeignet für folgende repräsentative Strassentunneltypen⁴:				Geeignet für folgende Schadensprozesse:	
ID-M-Code:	Typ 1	Typ 2a	Typ 2b	ID-S-Code:

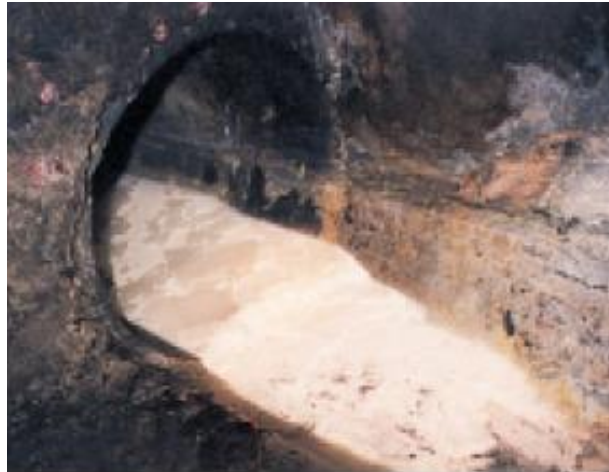
Abb. 23 Quelle: Tunnel Belchen, Ablagerungsbildung (Einflüsse des Bergwassers, M.C. Wegmüller)

Tab. 44 Katalogblatt 44: *Erhaltungsmassnahme: Leitungen spülen und Ablagerungen entfernen*

Erhaltungsmassnahme geeignet für folgende Bauwerksteile:	Leitungen / Schächte	ID-M-Code: M-7000
Massnahmen-Art:	Leitungen resp. Kabelschutzrohre im Bankett Leitungen im WELK Entwässerungsleitungen unter der Fahrbahn Gebirgsdrainage	M-7100 M-7200 M-7300 M-7600
Massnahmen-Typ¹:	Instandsetzung in Teilflächen / örtlich systematisch systematische / grossflächige Instandsetzung / Teilersatz	M-xxx2 M-xxx3
Bauliche Abhängigkeit zu anderen Erhaltungsmassnahmen²:		
<ul style="list-style-type: none"> keine 		
Beschreibung Erhaltungsmassnahme:	Anwendung bei Bauwerksteilen aus:	
<ul style="list-style-type: none"> spülen der Leitung mit Wasserhochdruck inkl. entfernen von Ablagerungen 	<ul style="list-style-type: none"> Leitungen aus Guss, Edelstahl, Kunststoff (Polyethylen) 	
Chancen:	Gefahren / Unsicherheiten³:	
<ul style="list-style-type: none"> Wiederherstellung der Funktionstüchtigkeit der Leitung 	<ul style="list-style-type: none"> keine

ID-M-Code:				M-7110
				M-7210
				M-7310
				M-7610
Erhaltungsmassnahme geeignet für folgende repräsentative Strassentunneltypen⁴:			Geeignet für folgende Schadensprozesse:	
ID-M-Code:	Typ 1	Typ 2a	Typ 2b	ID-S-Code:

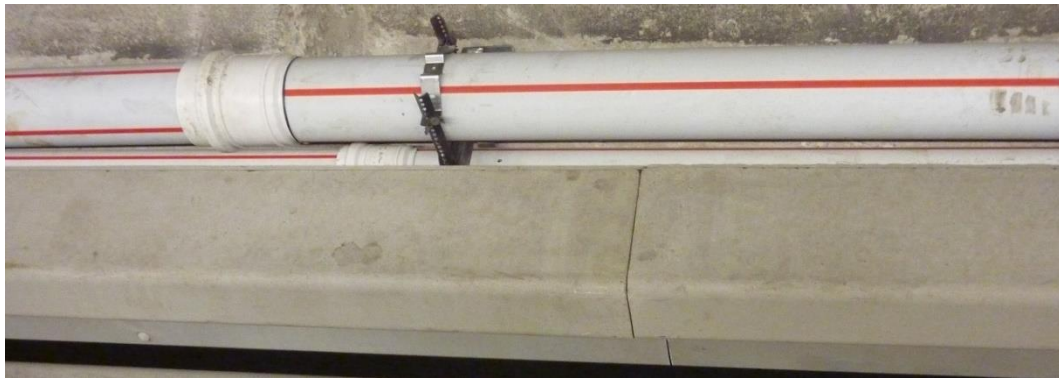
Abb. 25 Quelle: Cityring Luzern, Sonnenbergtunnel (EBP Schweiz AG)

Erhaltungsmassnahme geeignet für folgende Bauwerksteile:			ID-M-Code: M-7000	
Massnahmen-Art:	Leitungen resp. Kabelschutzrohre im Bankett		M-7100	
Massnahmen-Typ¹:	Ersatz (1:1), viele m ²		M-xxx4	
Bauliche Abhängigkeit zu anderen Erhaltungsmassnahmen²:				
<ul style="list-style-type: none"> M-7140 bedingt <u>zwingend</u> M-6320 (Ersatz Bankett mit Leitungen bzw. KSR im Bankett) 				
Beschreibung Erhaltungsmassnahme:		Anwendung bei Bauwerksteilen aus:		
<ul style="list-style-type: none"> Kabelrohre neu einbauen, ca. 6 Rohre 		<ul style="list-style-type: none"> Rohre aus Kunststoff (Polyethylen) 		
Chancen:		Gefahren / Unsicherheiten³:		
<ul style="list-style-type: none"> Wiederherstellung Neubauqualität (1:1 Ersatz) 		<ul style="list-style-type: none"> keine 		
Massnahmenziel und Wirkungsweise:				
<ul style="list-style-type: none"> Neuwertige Rohre 				
Erhaltungsmassnahme geeignet für folgende repräsentative Strassentunneltypen⁴:			Geeignet für folgende Schadensprozesse:

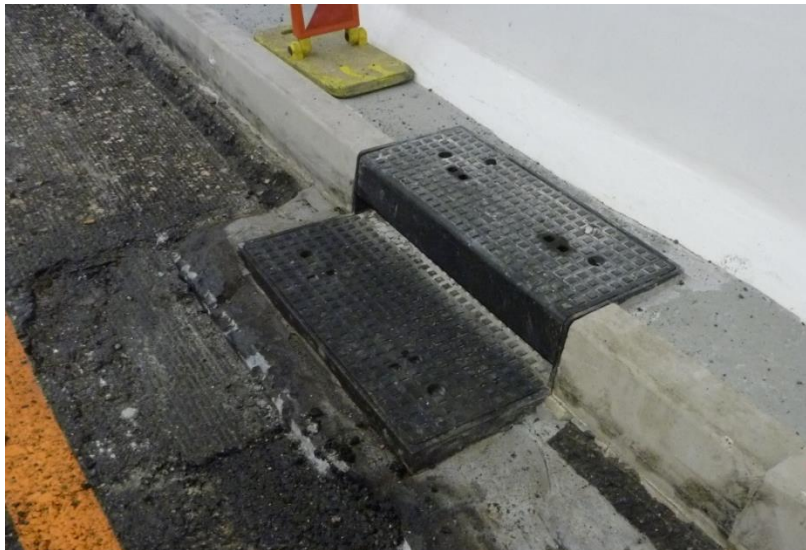
Abb. 27 Quelle: *Cityring Luzern, Sonnenbergtunnel (EBP Schweiz AG)*

Erhaltungsmassnahme geeignet für folgende Bauwerksteile:	Leitungen / Schächte	ID-M-Code: M-7000
Massnahmen-Art:	Schächte	M-7500
Massnahmen-Typ¹:	Ersatz (1:1), viele Stk	M-xxx4
Bauliche Abhängigkeit zu anderen Erhaltungsmassnahmen²:		
<ul style="list-style-type: none"> keine 		
Beschreibung Erhaltungsmassnahme:		Anwendung bei Bauwerksteilen aus:
<ul style="list-style-type: none"> bestehende Abdeckung entfernen und entsorgen neue Abdeckung liefern und versetzen 		<ul style="list-style-type: none"> Abdeckung aus Guss, Polymerbeton, Edelstahl
Chancen:		Gefahren / Unsicherheiten³:
<ul style="list-style-type: none"> Wiederherstellung Neubauqualität (1:1 Ersatz) 		<ul style="list-style-type: none"> keine
Massnahmenziel und Wirkungsweise:		
<ul style="list-style-type: none"> Teilersatz, Verbesserung der Dichtigkeit 		
Erhaltungsmassnahme geeignet für folgende repräsentative Strassentunneltypen⁴:		Geeignet für folgende Schadensprozesse:

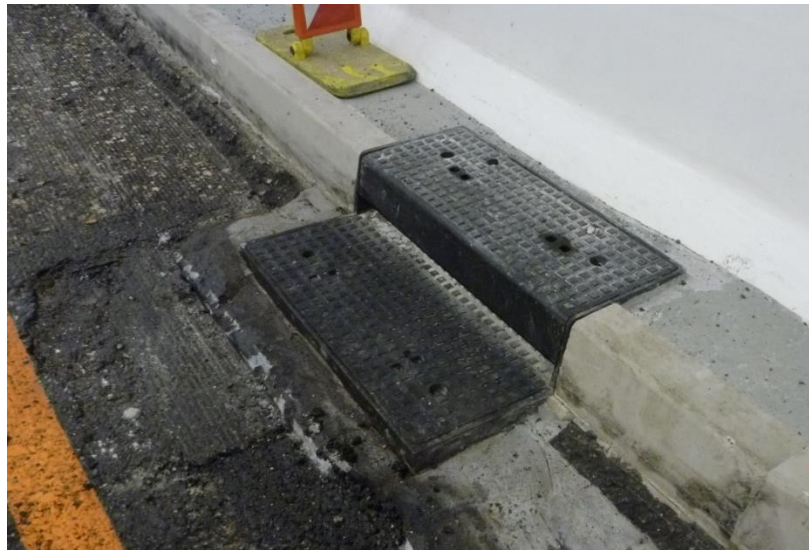
Abb. 28 Quelle: *Cityring Luzern, Sonnenbergtunnel (EBP Schweiz AG)*

Tab. 54 Katalogblatt 54: *Erhaltungsmassnahme: Ersatz Kontroll-/ Einlaufschacht*

Erhaltungsmassnahme geeignet für folgende Bauwerksteile:	Leitungen / Schächte	ID-M-Code: M-7000
Massnahmen-Art:	Schächte	M-7500
Massnahmen-Typ¹:	Ersatz (1:1), viele Stk	M-xxx4
Bauliche Abhängigkeit zu anderen Erhaltungsmassnahmen²:		
<ul style="list-style-type: none"> keine 		
Beschreibung Erhaltungsmassnahme:		Anwendung bei Bauwerksteilen aus:
<ul style="list-style-type: none"> bestehenden Schacht abbrechen und entsorgen neuen Schacht als Ortsbeton oder Fertigelement erstellen resp. versetzen 		<ul style="list-style-type: none"> Abdeckung aus Guss, Polymerbeton, Edelstahl Schacht aus Beton, Polymerbeton
Chancen:		Gefahren / Unsicherheiten³:
<ul style="list-style-type: none"> Wiederherstellung Neubauqualität (1:1 Ersatz) 		<ul style="list-style-type: none"> keine
Massnahmenziel und Wirkungsweise:		
<ul style="list-style-type: none"> Neuwertiger Kontroll-/ Einlaufschacht 		
Erhaltungsmassnahme geeignet für folgende repräsentative Strassentunneltypen⁴:		Geeignet für folgende Schadensprozesse:
