# **Gewässerschutz an Bahnanlagen**

## **Untersuchung von Gleisabwasser**

### **Schlussbericht – Orientierende Beprobung, Abfluss-Charakterisierung und Messkam- pagne an ausgewählten Standorten**

Von BMG Engineering AG  
im Auftrag von SBB, BAV und BAFU

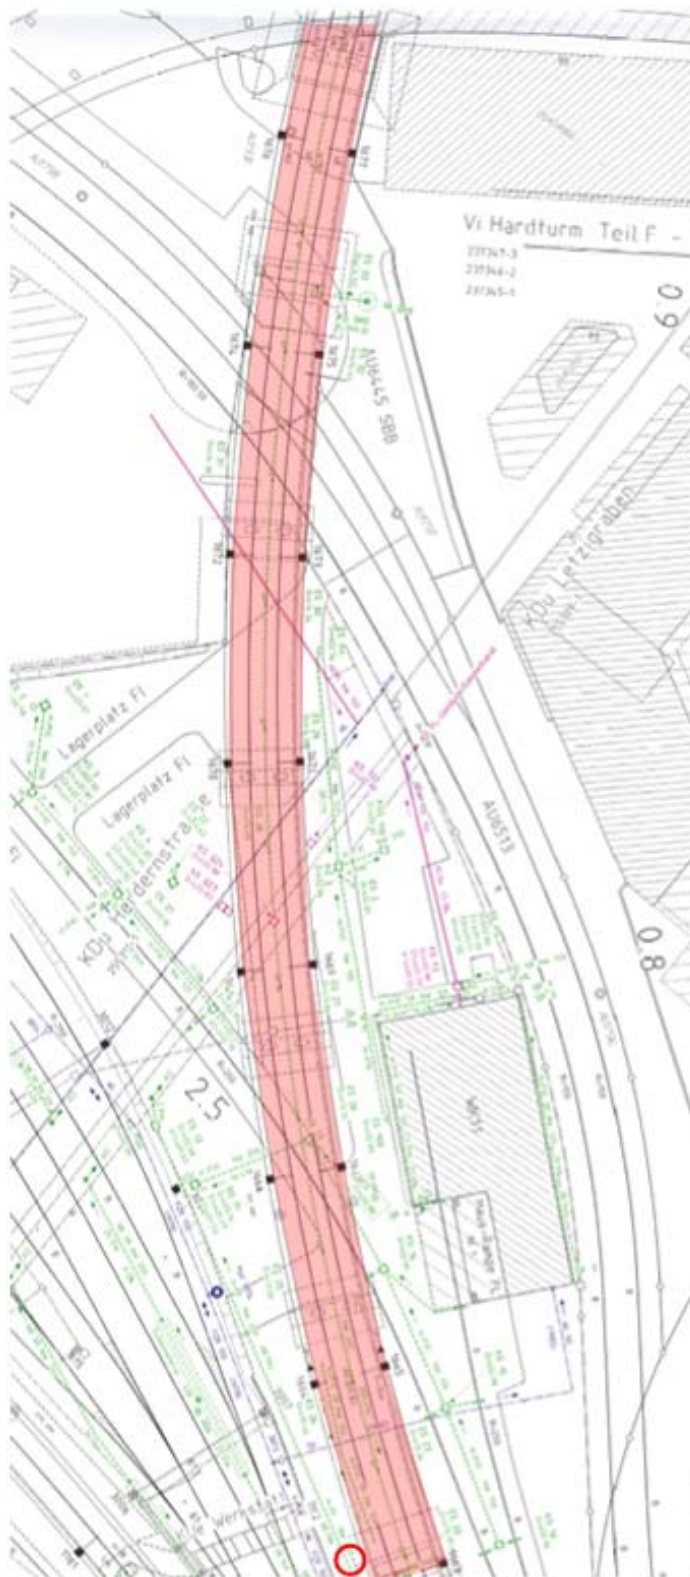
## Viadukt Hardturm

Rot eingezeichnet ist die Probenahmestelle
