Makrophyten Untersuchungen 2023

Fachbericht Februar 2025

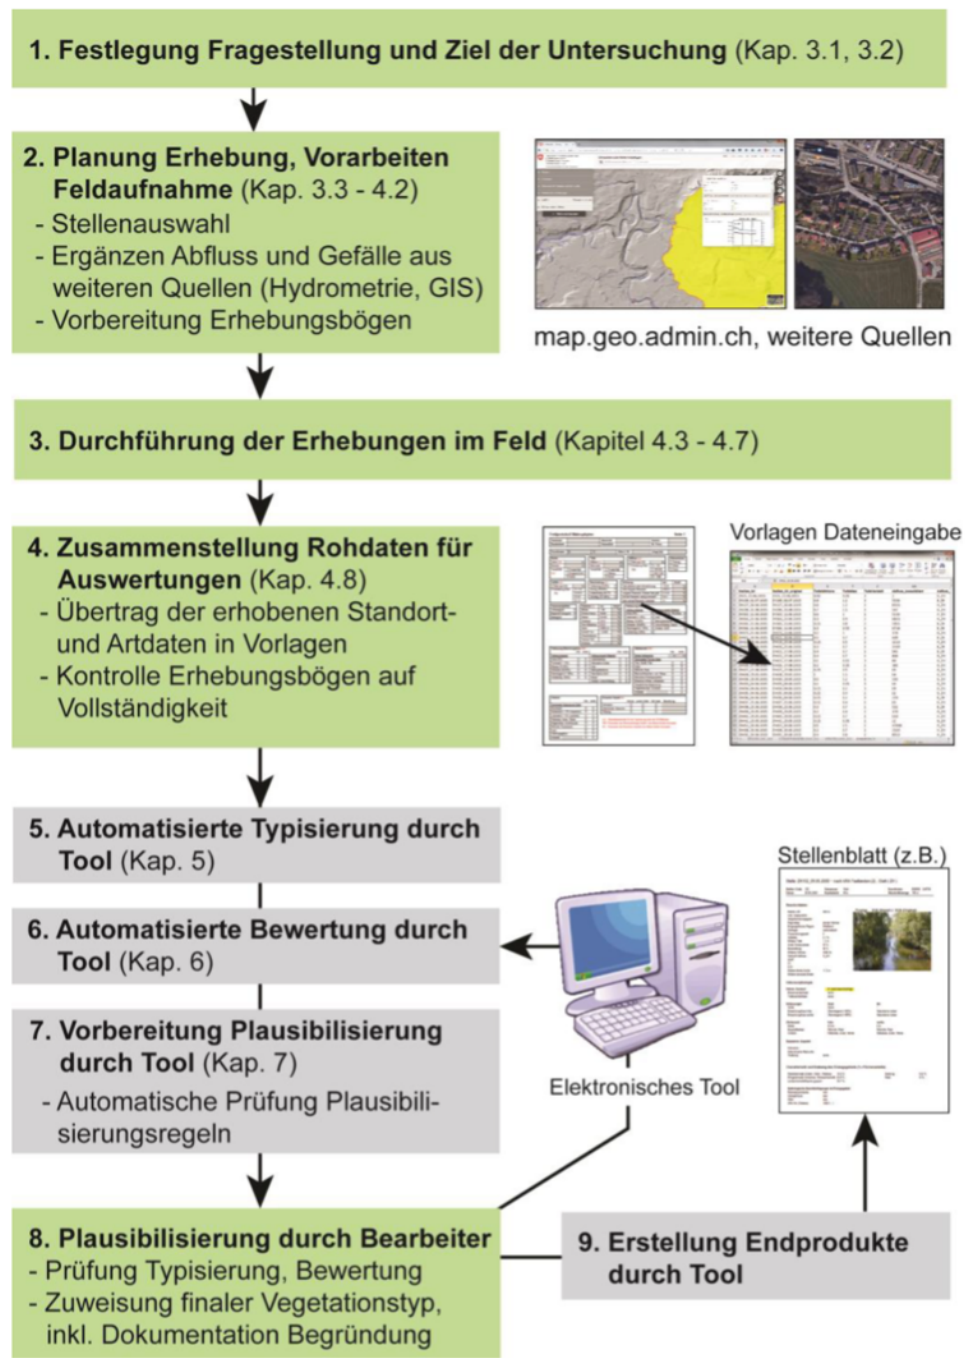
Abbildung 2: Übersicht zum Ablauf der Makrophyten Untersuchungen. Arbeitsschritte in den grau hinterlegten Rechtecken erfolgen durch das Auswertungstool „EcoVal“ (aus Känel et al. 2018).

Die neue Methode des Modulstufenkonzepts für Makrophyten von Känel et al. (2018) kam zum zweiten Mal im Rahmen einer NAWA Kampagne zum Einsatz. Die einzelnen Schritte der Feldarbeiten und der Auswertung werden deshalb hier summarisch vorgestellt (Abbildung 2).

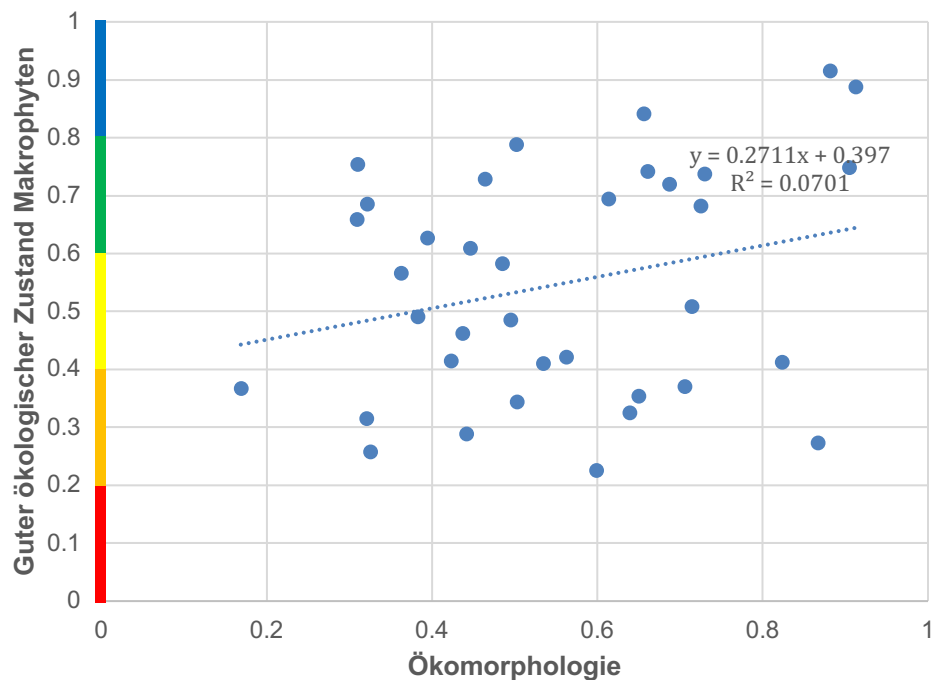
Abbildung 8: Zusammenhang zwischen Ökomorphologie und Gutem ökologischem Zustand an den bewerteten Stellen (N=36). Die Korrelation ist statistisch nicht signifikant ($p=0.1185$). Klassen Zustandsbewertung: **0.00-0.19: schlecht**, **0.20-0.39: unbefriedigend**, **0.40-0.59: mässig**, **0.60-0.79: gut**, **0.80-1.00: sehr gut**.

Der Gute ökologische Zustand der 36 bewerteten Stellen zeigte eine positive Korrelation mit der Ökomorphologie, welche jedoch nicht signifikant war (p -Wert 0.12, Abbildung 8). Die Ökomorphologie in den vegetationsarmen Gewässerstrecken (VA) variierte zwischen 0,31 (stark beeinträchtigt) und 0,73 (wenig beeinträchtigt).

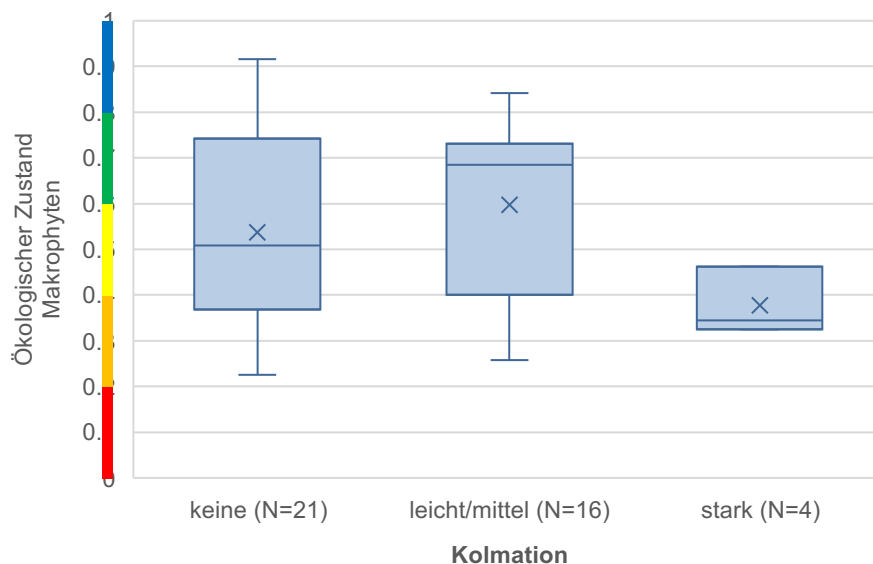
Abbildung 9: Guter ökologischer Zustand der auf untersuchten Strecken in Abhängigkeit von der Kolmation (N=41). Klassen Zustandsbewertung: 0.00-0.19: schlecht, 0.20-0.39: unbefriedigend, 0.40-0.59: mässig, 0.60-0.79: gut, 0.80-1.00: sehr gut.

Der Zusammenhang zwischen den beiden untersuchten Parameter Kolmation und Trübung und dem Äusseren Aspekts zeigten einen ähnlichen Trend. Auf Strecken ohne und mit leichter bis mittlerer Kolmation war der ökologische Zustand besser als bei starker Kolmation (Abbildung 9).

Die Streuung bei leichter/mittlerer oder fehlender Kolmation war gross und lag in den Zustandsklassen unbefriedigend und sehr gut. Mittelwert und Median zeigten bei
